# INFORME DE AUDITORIA AMBIENTAL DE CIERRE DE OBRA

**Obra:** M/74 Ampl. 12/03/21 – Refuerzo estructural Ruta 44,  
tramo Ruta 26 – 22km700.

**Empresa constructora:** MELITER S.A.

**Fecha auditoria:** 21/04/2022

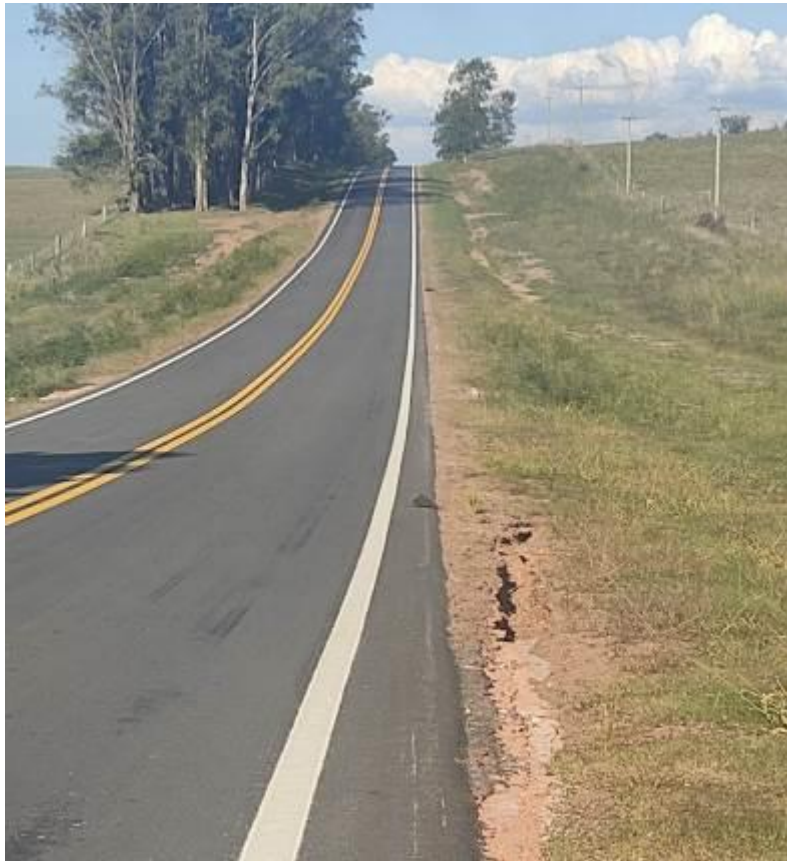
Ref.	Descripción	Requisito
1	Zonas con erosión en la banquina: Vta. 1 (Lat. 32°20'36.43"S, Long. 54°17'53.94"O)	PGA MELITER

Foto 13.1-1 Vista 1. Erosión en banquina.

El mismo tipo de erosión próxima a la banquina que genera la observación durante esta auditoría se ha visto en otras obras de MELITER, por ejemplo, en el contrato C/124 de Camino a la Balsa, considerar si amerita revisar la operativa que puede estar generando esta situación.
