**Nuevo acceso a Planta de UPM – Durazno  
Intercambiador Ruta 5**

**Empresa Constructora: CUJÓ S.A.**

**Fecha Informe: 30-07-2022**

## 5 Tareas realizadas

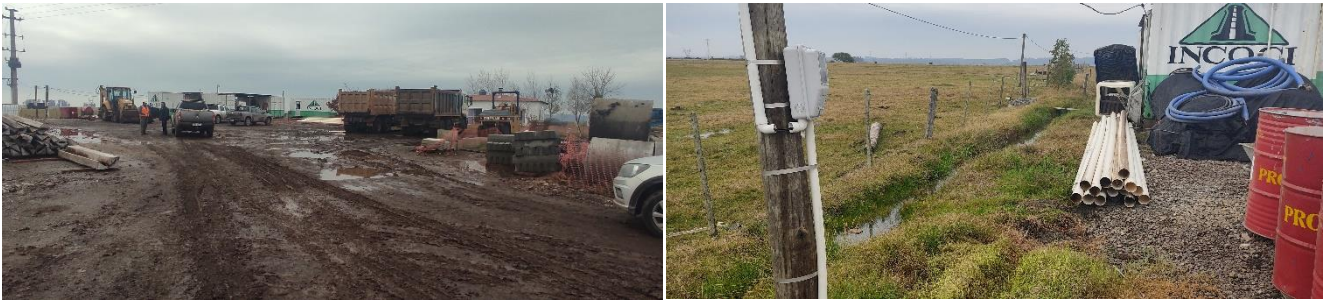
Foto 13.1-1 Vistas Obrador

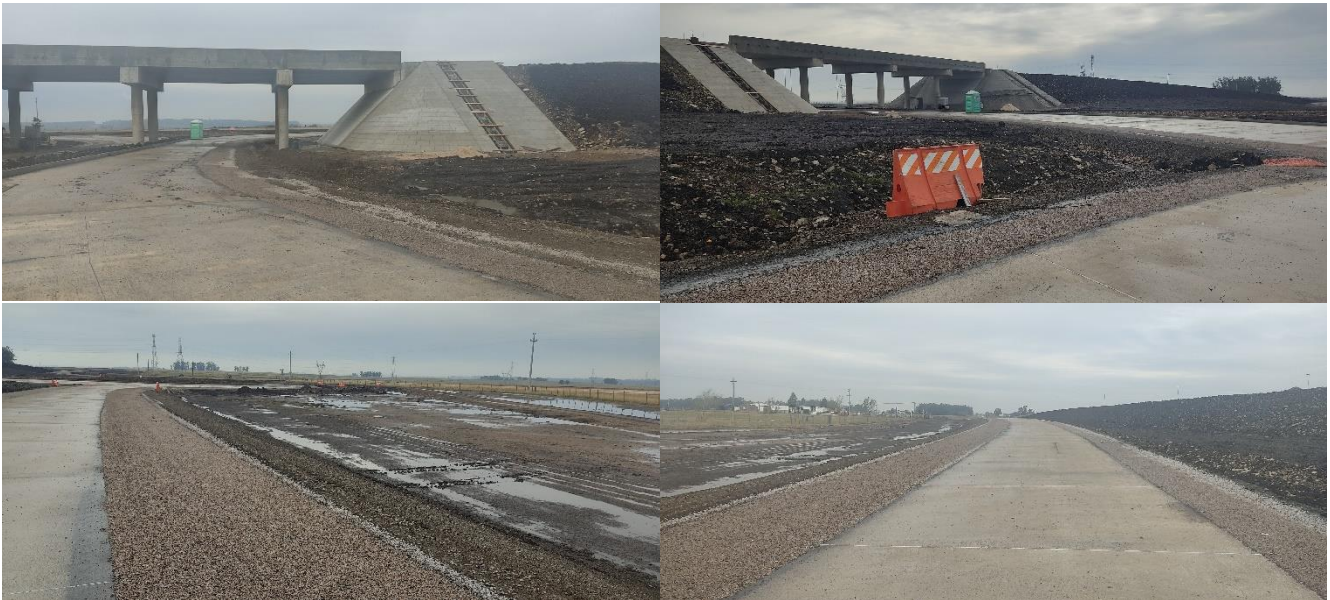
Foto 13.2-1 Vistas del entorno de la obra terminada.

Realizar el seguimiento del desarrollo de la vegetación en algunas zonas de la faja, pues se ha realizado recientemente la regularización y no se puede asegurar que contenga la cantidad necesaria de materia orgánica para evitar futuras erosiones.
