INFORME DE AUDITORIA AMBIENTAL DE CIERRE DE OBRAS

Obra: 02/16: Diseño, construcción, operación y financiamiento de la infraestructura vial en Rutas 9, 15 y conexión R9 – R15 Circuito 2

Empresa constructora: GRUPO VIAL ORIENTAL DOS S.A.

Fecha auditoria: 19/12/2023

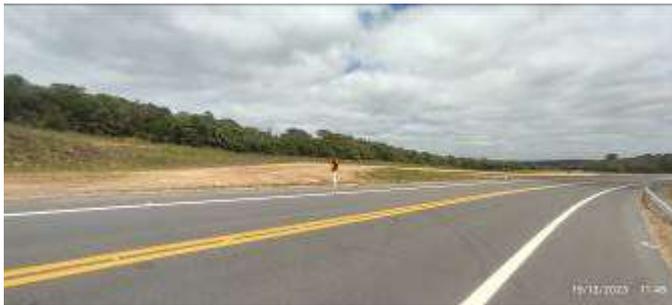
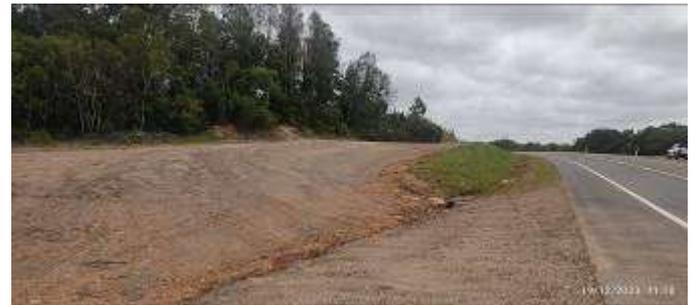
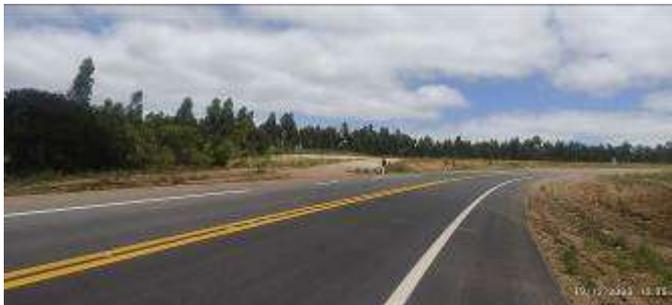
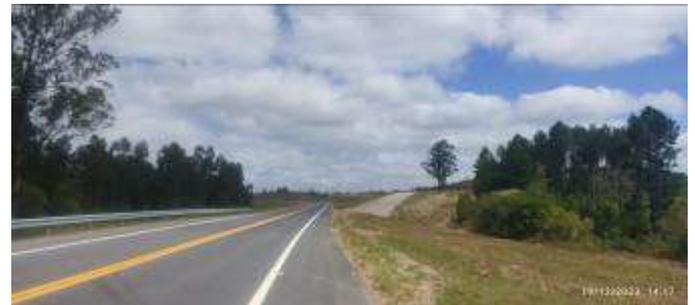
| Ref. | Descripción | Requisito |
|---|--|---|
| 1 | Se encuentran áreas de la faja sin descompactar y sin cubierta vegetal, en algunas hay trazos de la ruta vieja y en otras zonas se dejó sin rellenar lugares de préstamo. -Ver Foto 12.1-1 Foto 12.1-2- | 8.2 Manual Ambiental |

Foto 12.1-1 Faja sin compactar. Ruta 15

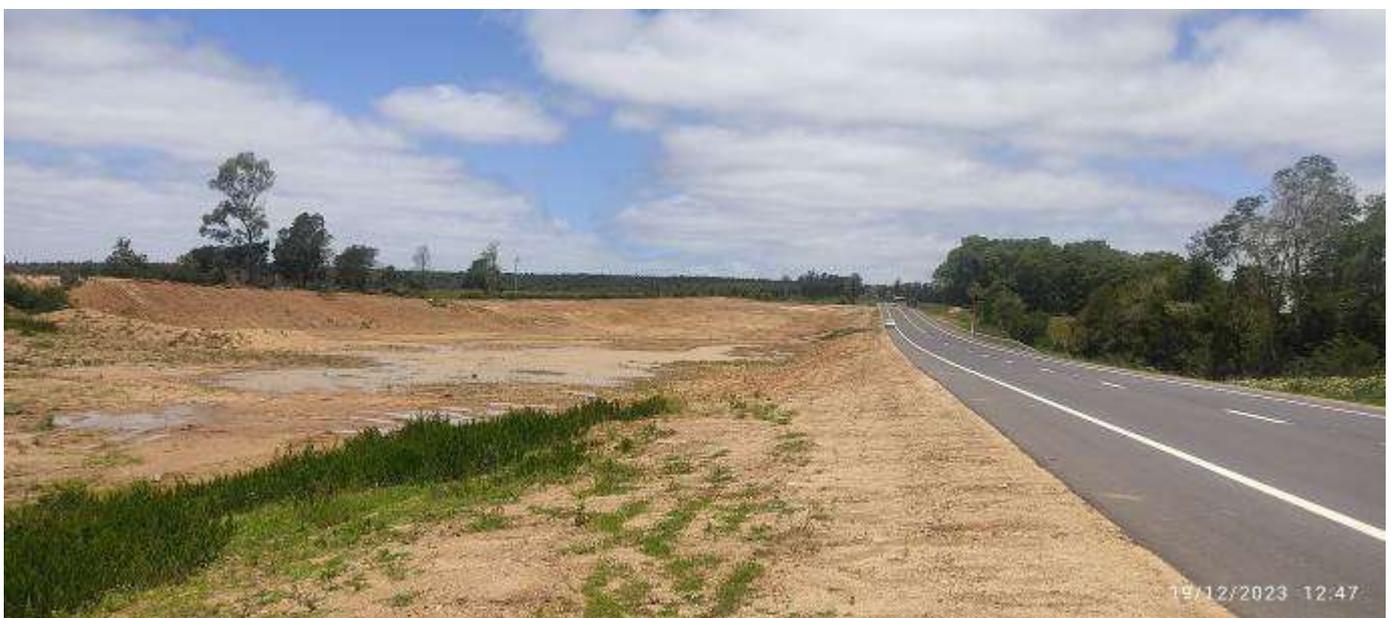
Foto 12.1-2 Faja con recuperación ambiental inadecuada.

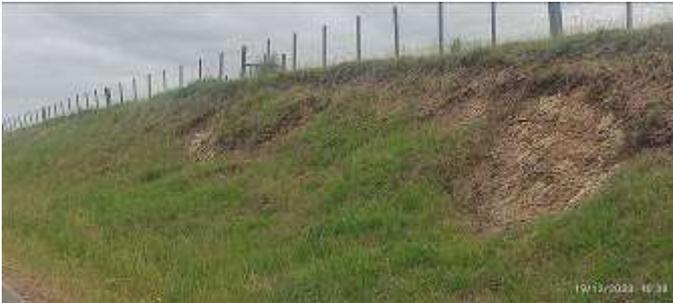
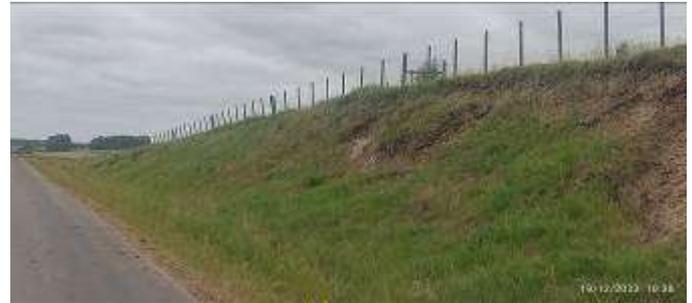
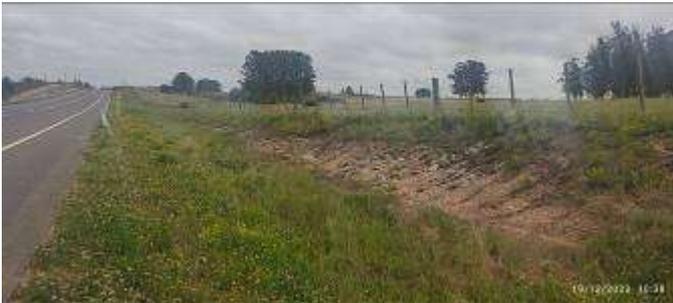
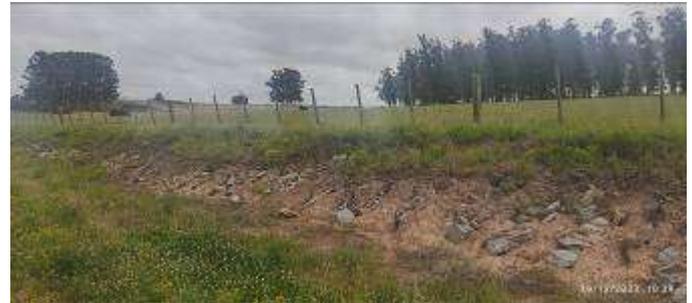
| Ref. | Descripción | Requisito |
|---|---|---|
| 1 | Si bien la faja se encuentra en una etapa inicial de su recuperación ambiental se han generado erosiones que deben ser corregidas a la brevedad para asegurar la cobertura vegetal. -Ver Foto 12.2-1 Foto 12.2-2 Foto 12.2-3 - | PRA GVO |

Foto 12.2-1 Erosiones en Bypass Rocha.

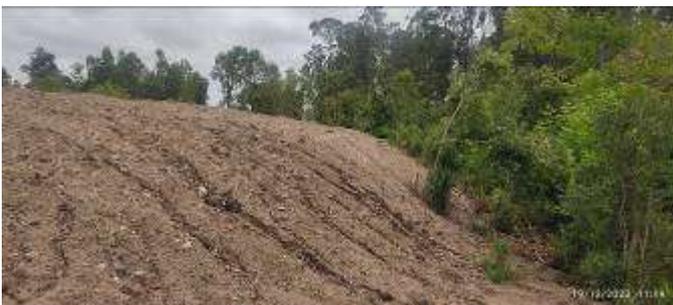
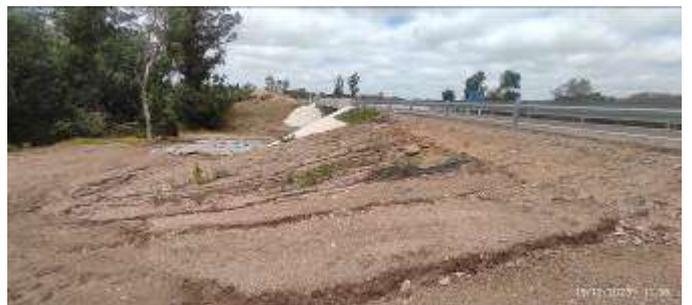
Foto 12.2-2 Erosiones en Puente Arroyo Las Conchas

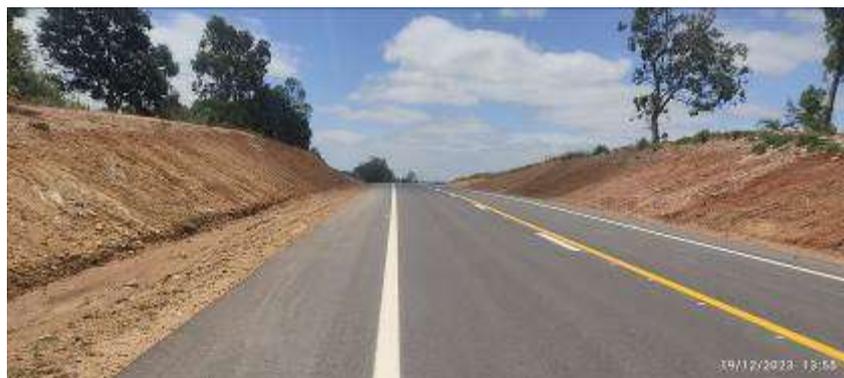
Foto 12.2-3 Erosiones en Ruta 15.

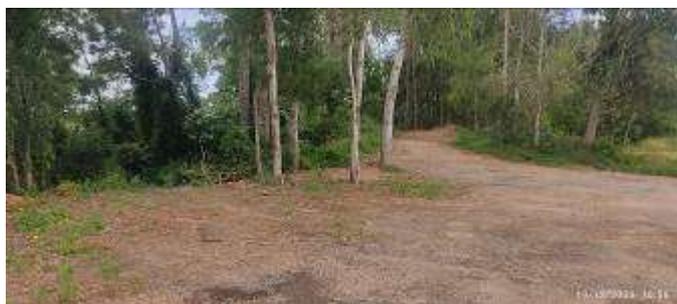
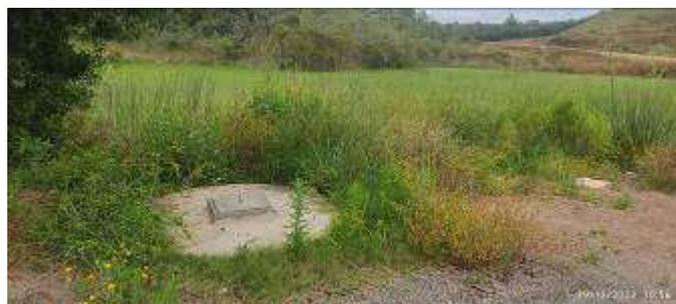
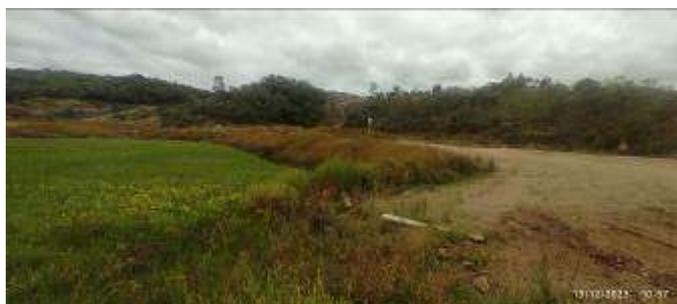
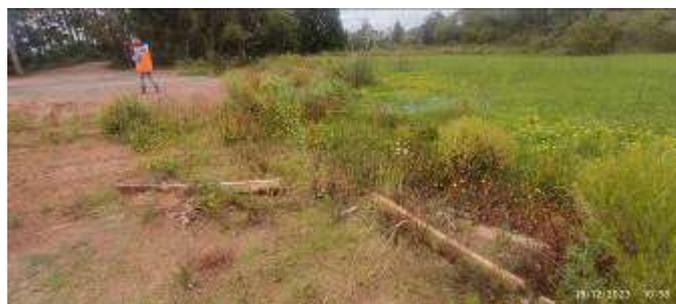
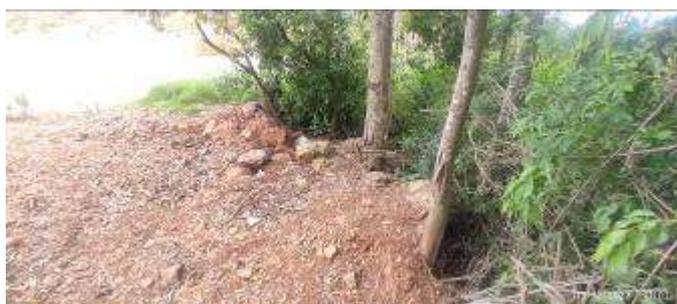
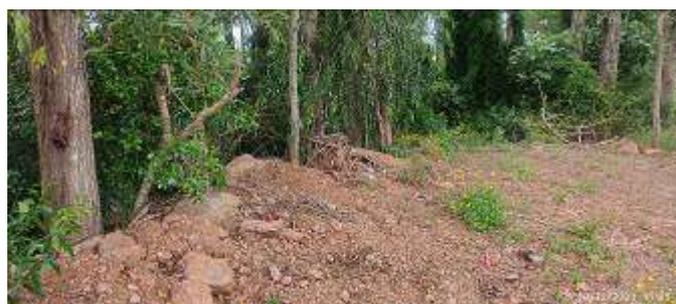
| Ref. | Descripción | Requisito |
|---|---|---|
| 2 | En el obrador instalado en el acceso a la cantera de Traxpalco se encuentran restos de las estructuras, suelo sin descompactar y la plataforma generada esta encimada a la vegetación existente. -Ver Foto 12.3-1- | PRA GVO |

Foto 12.3-1 Predio obrador en etapa de recuperación ambiental.

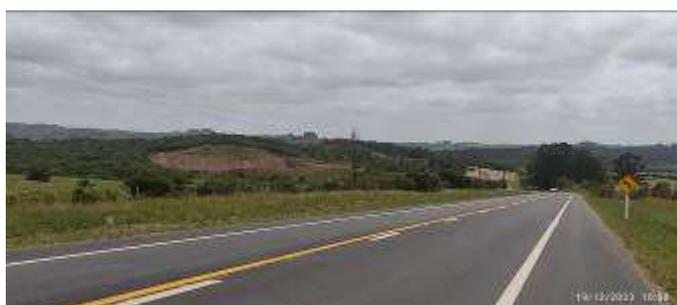
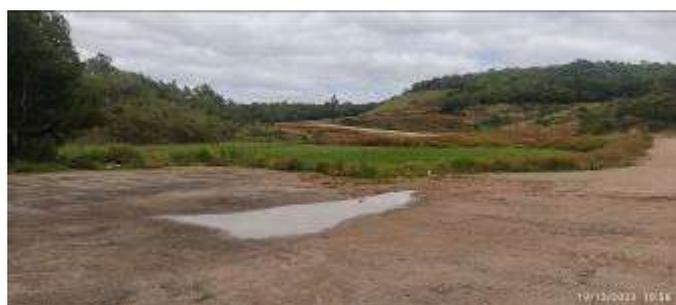
Foto 12.4-1 Predio de cantera en etapa de recuperación ambiental.

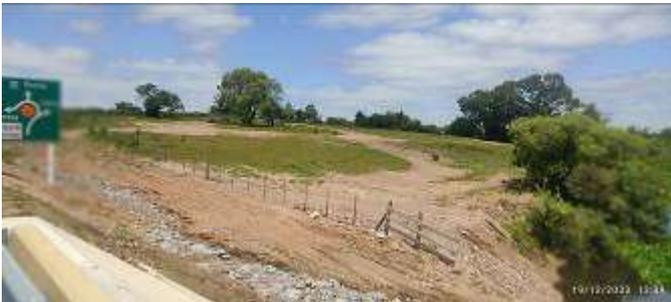
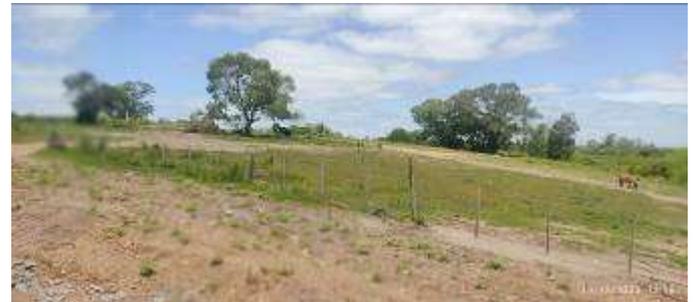
Foto 12.8-1 Predio Obrador en recuperación ambiental.

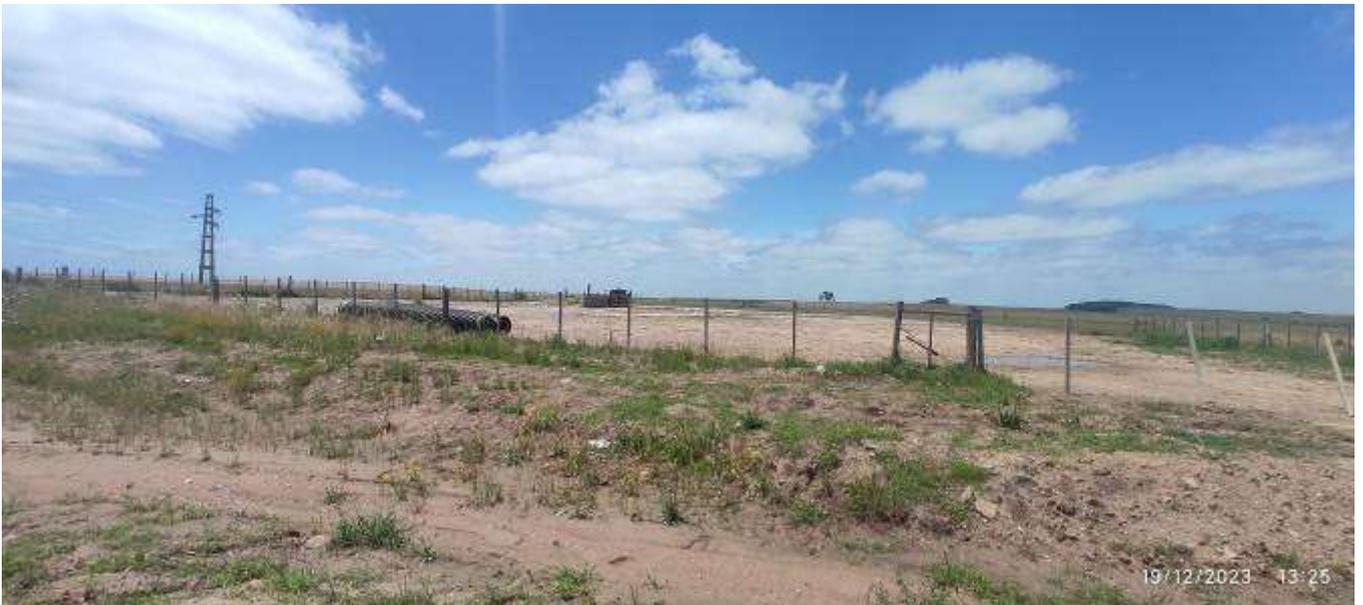
Foto 12.10-1 Obrador en recuperación ambiental.
