INFORME DE AUDITORIA AMBIENTAL

RUTA 9, RUTA 15 y BYPASS ROCHA

Obra: 02/16: Diseño, construcción, operación y financiamiento de la infraestructura vial en Rutas 9, 15 y conexión R9 – R15 Circuito 2

Fecha informe: 30/04/2022

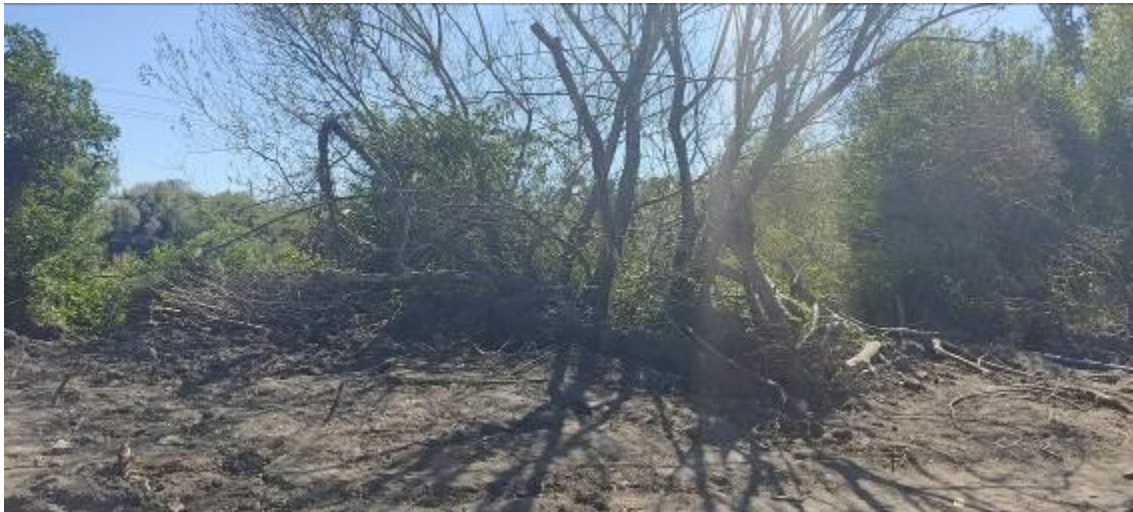
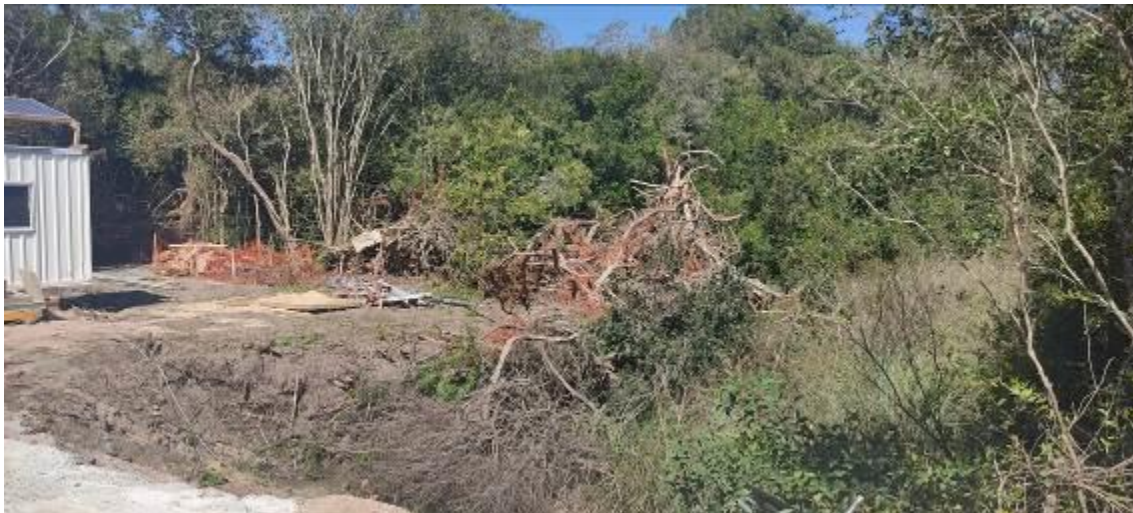
Foto 13.1-1 NC1 - Arroyo Don Carlos.

Ref.	Descripción	Requisito
NC 1	Se han generado acopios sobre la vegetación existente (de materiales de obra o al extender explanadas de los campamentos). También se encuentran estructuras sujetas a la vegetación.	9.4 Manual Ambiental de la DNV/98.
NC 2	No se ha establecido la zona inundable en los puentes recorridos en Ruta 9, encontrándose algunos acopios próximos al cauce.	9.8 Manual Ambiental de la DNV/98.
NC 3	<u>Ruta 15 entorno Pte. Sarandí de la Paloma</u> Derrame de fluidos de lavado de hormigón.	9.8 Manual Ambiental de la DNV/98.

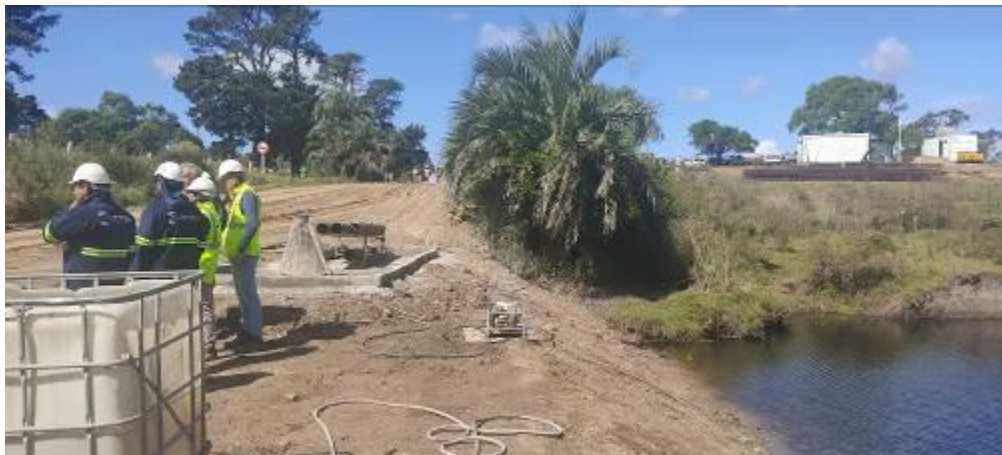
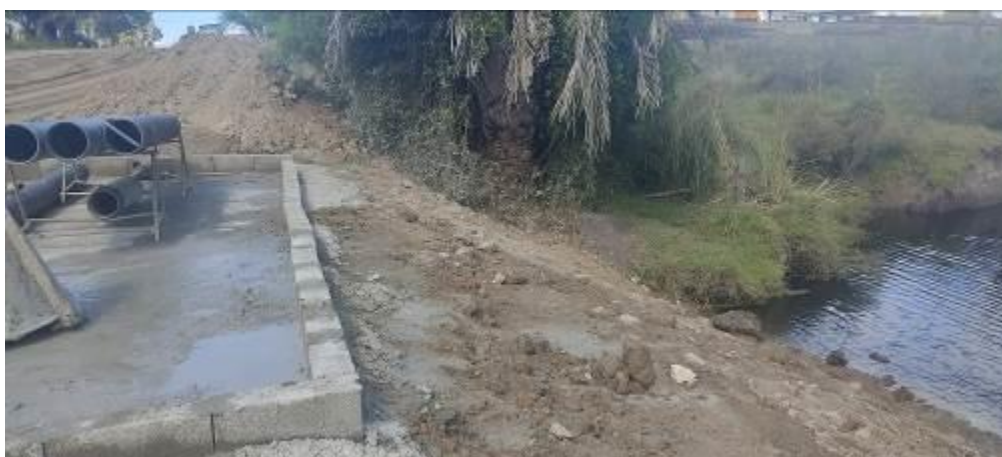
Foto 13.3-1 Derrame de hormigón

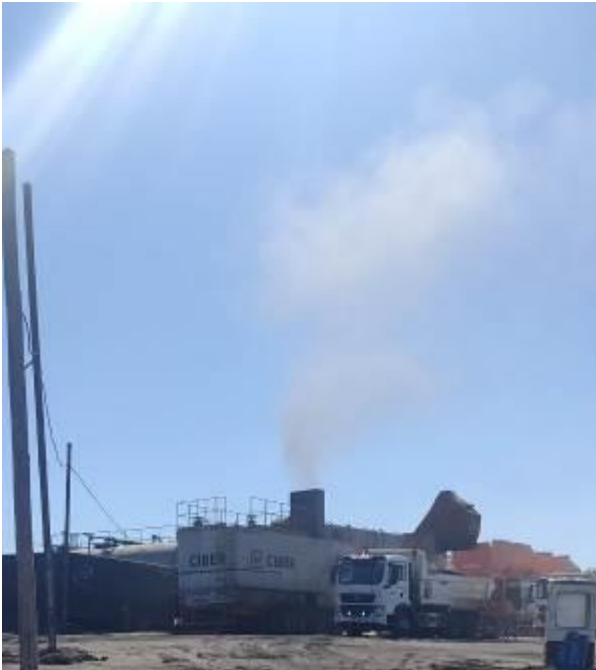
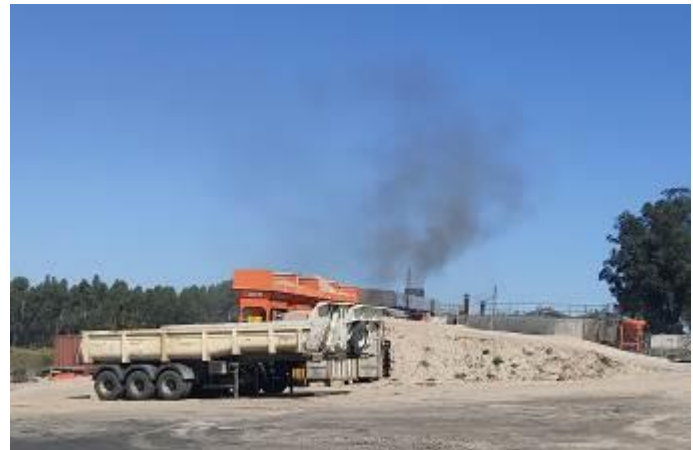
Ref.	Descripción	Requisito
Obs. 1	En el Obrador de Hernández y González se encuentra la Planta de Asfalto funcionando y se observa emisión de gases a la atmósfera que no estarían cumpliendo con nivel de opacidad admisible	PGA de GVO2. Riesgo de incumplimiento del Decreto 135/021

Foto 13.4-1 Emisiones de planta de asfalto

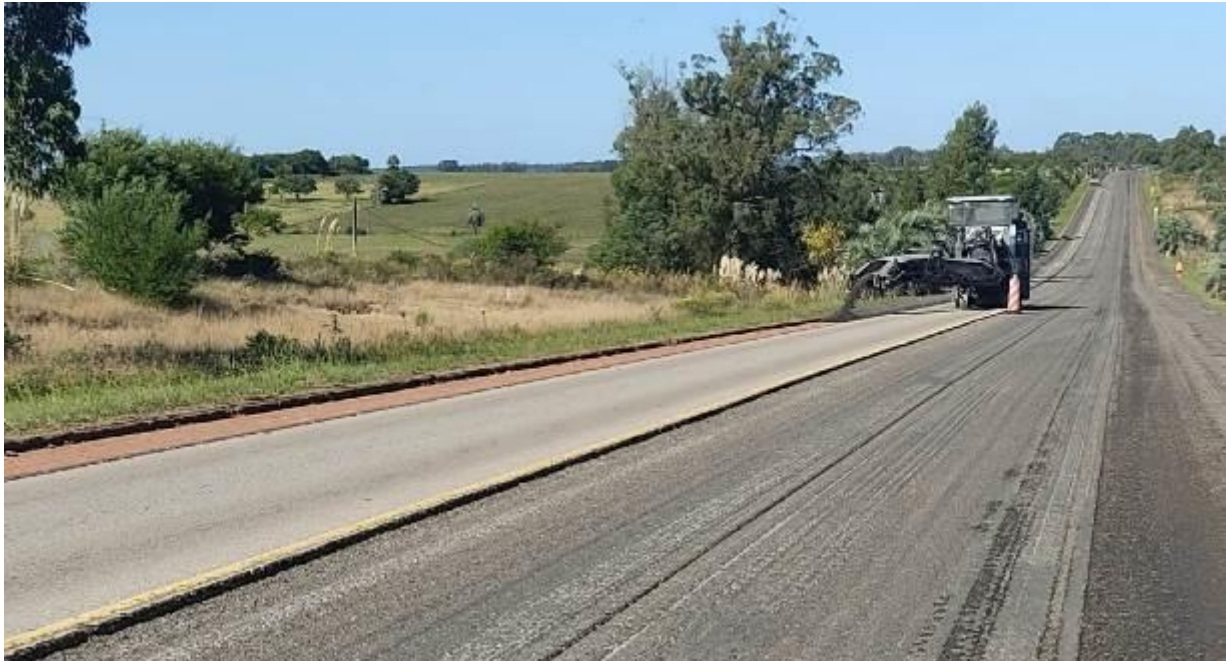
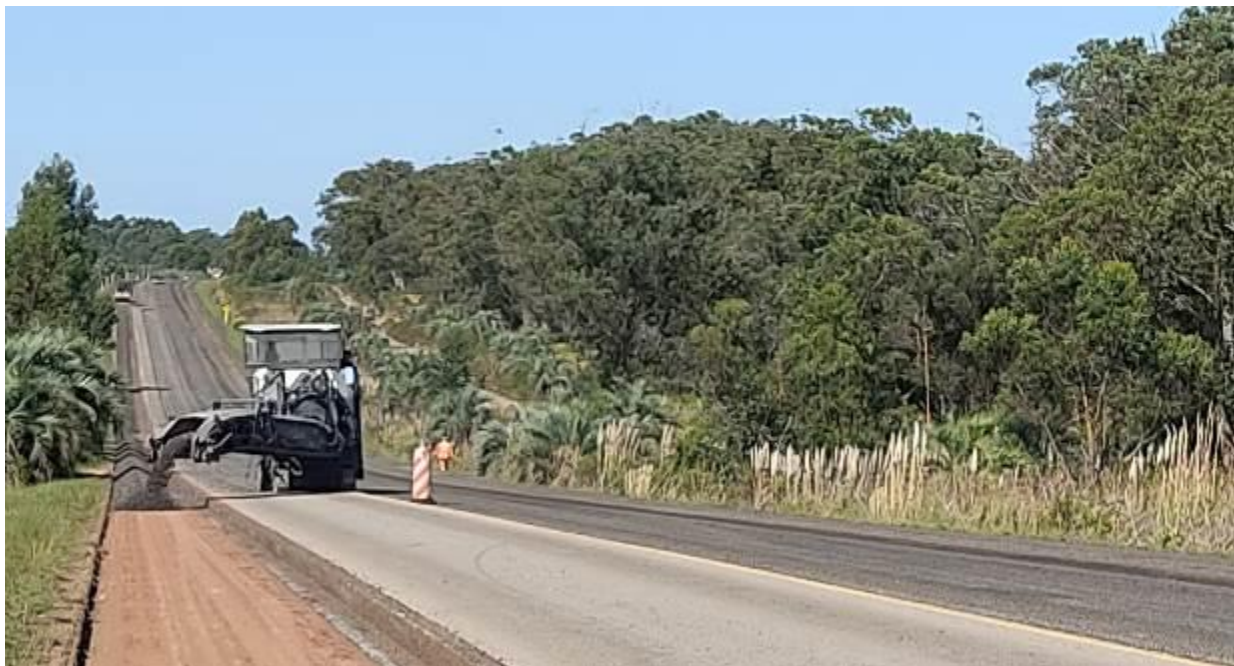
- b. Se destaca particularmente haber incluido en el proyecto la reutilización del RAP en mejoras de las banquetas, dado el enorme volumen del mismo, ha sido una solución extraordinaria, pues, aunque es un residuo valorizado suele generar inconvenientes para su disposición final (Anexo Fotos 13.16-1).

Foto 13.16-1 Recargo de RAP en banquetas.
