INFORME DE AUDITORIA AMBIENTAL

Obra: 03/21 – Rehabilitación de Ruta 27 entre la progresiva 109km000 y la localidad de Vichadero.

Empresa constructora: GRINOR S.A.

Fecha auditoria: 21/04/2022

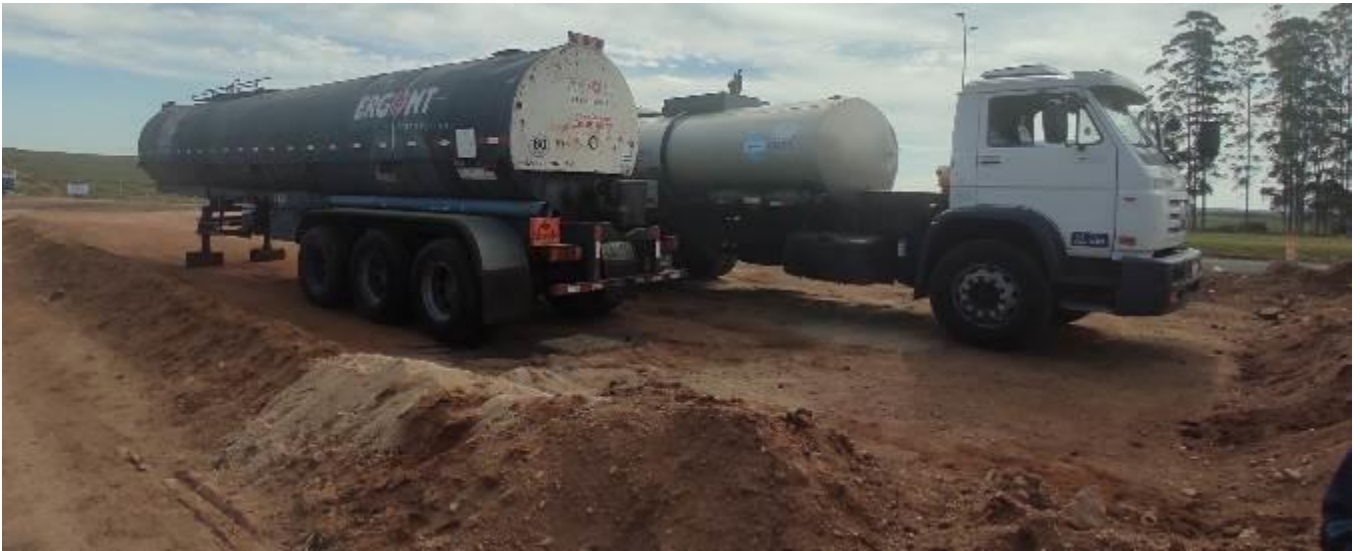
13.1 No Conformidad 1

Ref.	Descripción	Requisito
1 *	Vta.1 (Lat. 31°46'12.63"S, Long. 54°41'27.76"O) Tanques de asfalto en un dique de contención que no asegura la estanqueidad.	6.2 Manual Ambiental de la DNV 2015

Foto 13.1-1 Dique sin condiciones de estanqueidad.

*Se envía corrección para reforzar la contención en el trasiego de asfalto (Ver 13.5 en Anexo I Registro Fotográfico), se debería indicar en el ITGA del período correspondiente la Acción Correctiva referida a la adecuación del dique que se va a instalar cuando se trasladen los tanques según compartieron las contrapartes durante la auditoría.

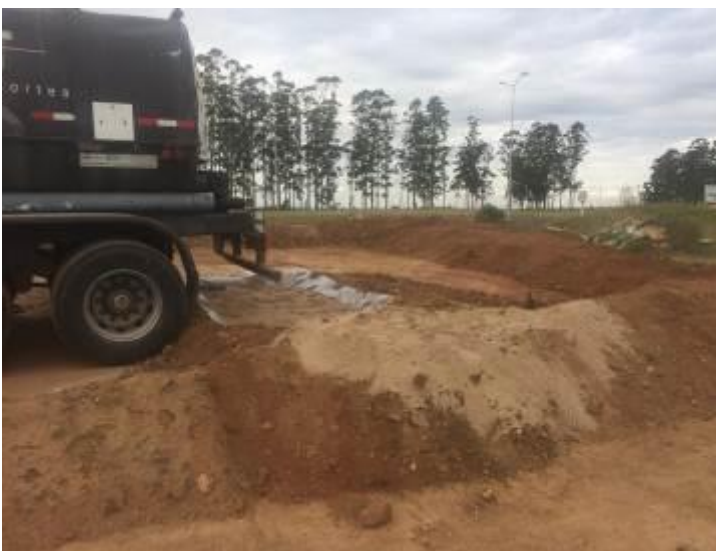
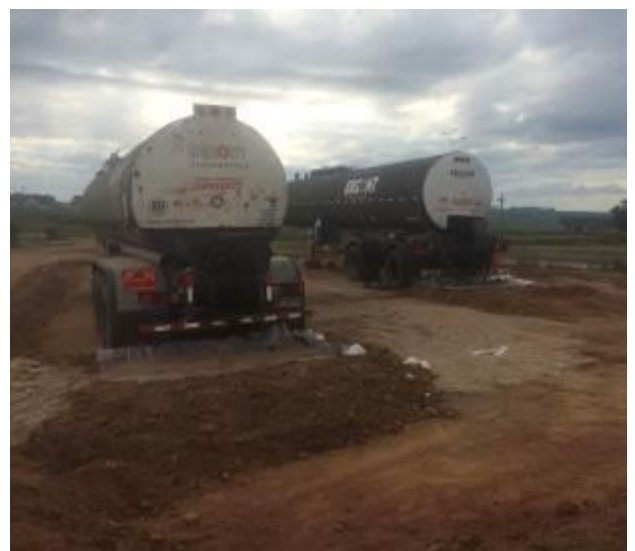
13.5 Corrección del desvío – No Conformidad 1

Foto 13.5-1 Dique de contención
