# INFORME DE AUDITORIA AMBIENTAL

**Obra:** 03/21 – Rehabilitación de Ruta 27 entre la progresiva 109km000 y la localidad de Vichadero.

**Empresa constructora:** GRINOR S.A.

**Fecha auditoria:** 25/01/2023

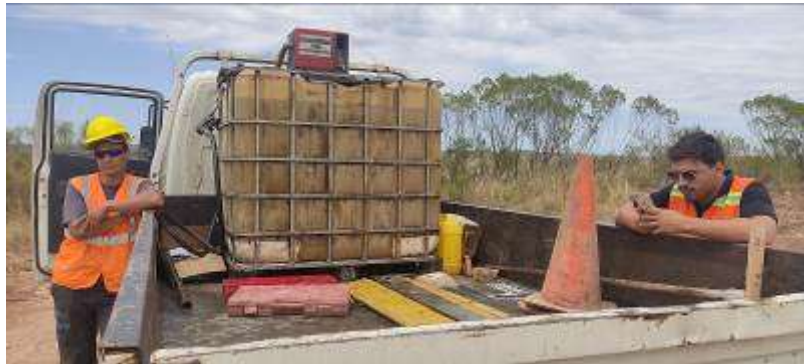
### 13.1 No Conformidad 1

| Ref. | Descripción | Requisito |
|---|---|---|
| 1 | <u>Vta.1 (Lat. 31°38'46.73"S, Long. 54°51'29.08"O)</u><br>Tanque con hidrocarburo en caja no estanca de un camión, sin bandeja de contención. | 6.2 Decreto 010/2020<br>Manual Ambiental de la DNV/2015. |

Foto 13.1-1 Tanque de combustible sin bandeja de contención.

- a. Continuar trabajando en la formación del personal para asegurar que se consideren las medidas a tomar previo a la operativa vinculada al manejo de hidrocarburos y lavado de hormigón.
- b. Considerar con la Dirección de Obra la oportunidad de realizar una recuperación ambiental de la zona de acopio, con la participación de referentes de la comunidad y la regional para mejorar las condiciones del entorno, delimitando si fuera necesario el área que la regional siga necesitando para sus actividades y asegurando la recuperación ambiental del resto del área que actualmente está muy extendida.

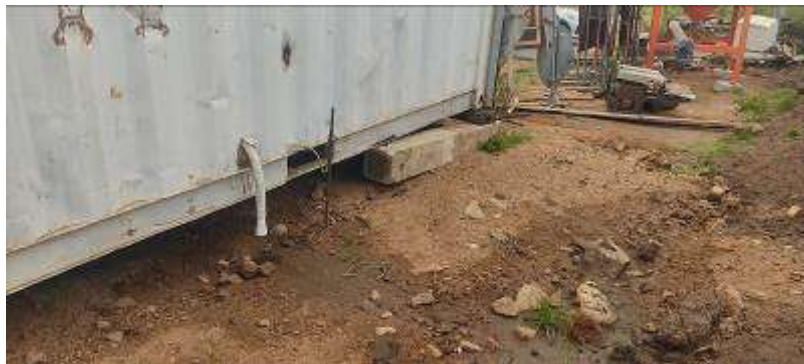
### 13.2 Observación 1

| Ref. | Descripción | Requisito |
|---|---|---|
| 1 | <u>Obrador Planta de Asfalto MOLINSUR</u><br>Desagüe de pileta del Laboratorio directo a la superficie del suelo. * | PGA MOLINSUR S.A. |

\* Se considera que aún están en etapa de implantación por lo tanto no se califica como No Conformidad, se debía evitar el uso hasta completar la instalación, las contrapartes comparten que sólo se ha usado agua y no se usarían productos contaminantes, pero de todas formas se ha de asegurar que el vertido cumpla las condiciones reglamentarias.

Foto 13.2-1 Desagüe de pileta directamente sobre la superficie del suelo.

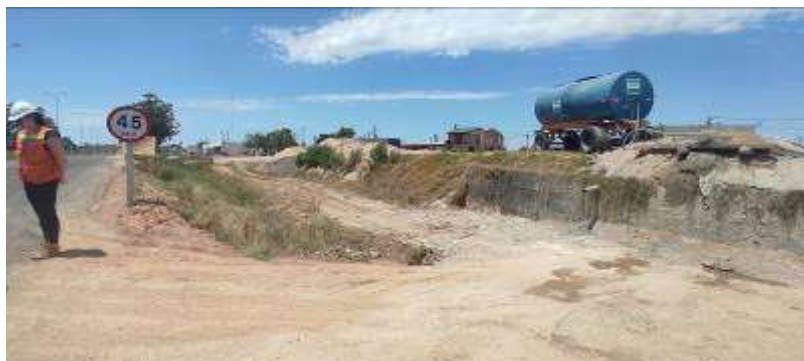
### 13.3 Observación 2

| Ref. | Descripción | Requisito |
|---|---|---|
| 2 | <u>Zona de Acopio</u><br>Derrames generados en tareas de lavado de hormigón. | PGA GRINOR S.A. |

Foto 13.3-1 Derrames de lavado de hormigón.

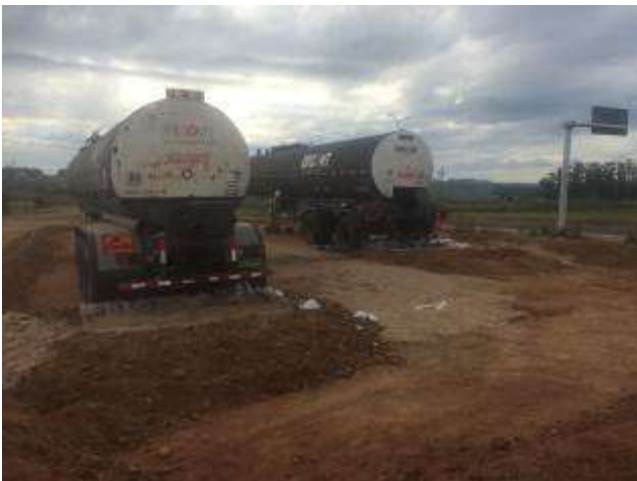
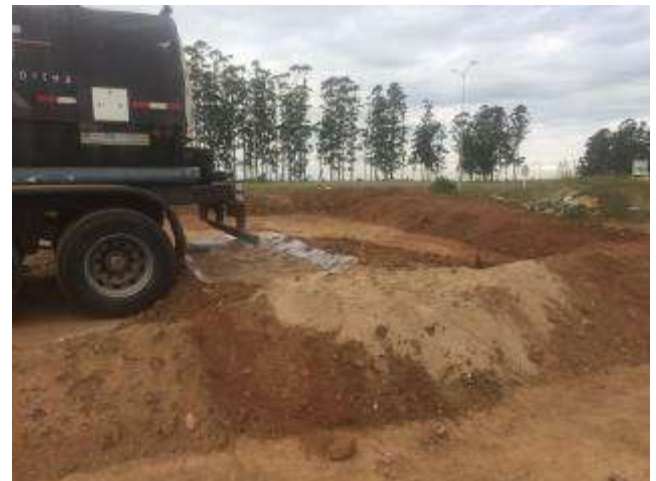
### 13.8 Mejoras realizadas luego de auditoría anterior (email 22/04/22)

Luego de la auditoría realizada el 21/04/22 el contratista envía fotos de mejoras para contener posibles derrames de asfalto en las zonas de trasiego.

Foto 13.8-1 Mejoras de área de trasiego de asfalto.
