# INFORME DE AUDITORIA AMBIENTAL

**Bypass Sarandí del Yí y conexión R14-R3 CIRCUITO 3.**

**Obra:** 06/16: Diseño, construcción, operación y financiamiento de la infraestructura vial en Ruta 14 Centro – Oeste, Bypass Sarandí del Yí y conexión R14-R3 CIRCUITO 3.

**Fecha auditoría:** 18/08/2022

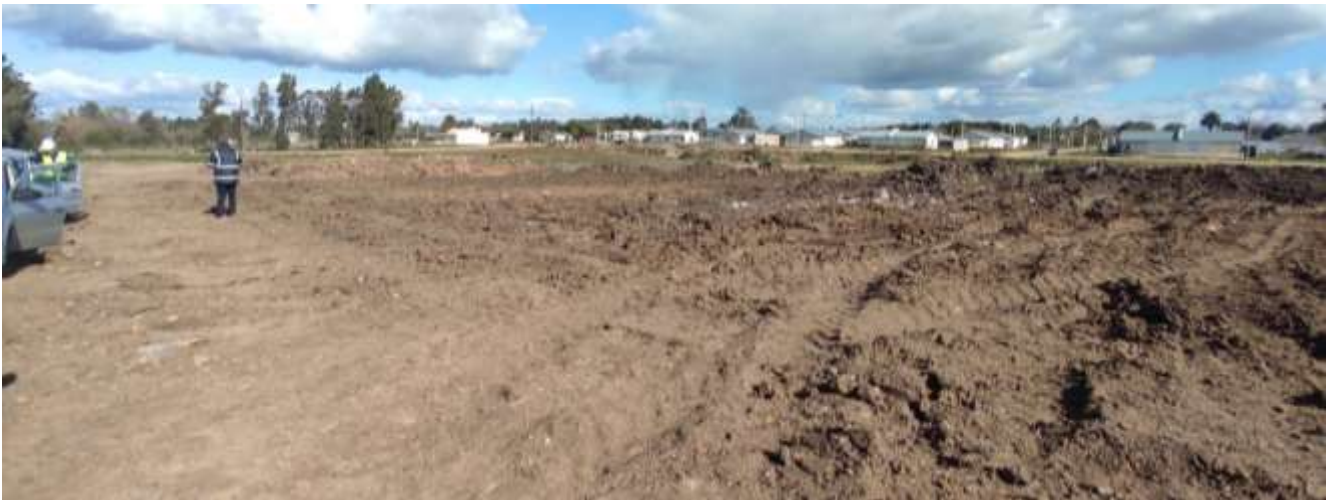
### 13.1 No Conformidad 4

| 4 | <u>Vista 2 (Lat. 33°20'38.14"S, 55°37'25.41"O)</u><br>No se ha pedido autorización por escrito a la Dirección de Obra para disponer el material de las ataguías en un predio ubicado en la zona urbana de Sarandí del Yí; durante el recorrido se pone en evidencia que los involucrados no habían establecido directrices para la disposición final que la hace el propietario del predio, siendo un predio con 2 alcantarillas y evidencia de escorrentía. (ver *1.) | 9.8 Manual Ambiental de la DNV/98. |

Foto 13.1-1 Vista 2 – Predio de disposición final de material de ataguías

\*1. El 29/08/22 se envía al DEGAC un "Informe de procedimiento para disposición final de material de ataguía". Se debe asegurar que quien dispone el material (en este caso es el propietario del predio) cumpla con las directrices de trabajo establecidas en dicho procedimiento.  
 Se deben tomar fotos del proceso para anexar a los ITGA y poder demostrar la eficacia de las medidas tomadas.  
 \*2. El 19/08/22 INCOCI envía al DEGAC un "Informe de Incidente" en el que se anexan fotos de la reparación de la Bomba de la Planta de Asfalto.

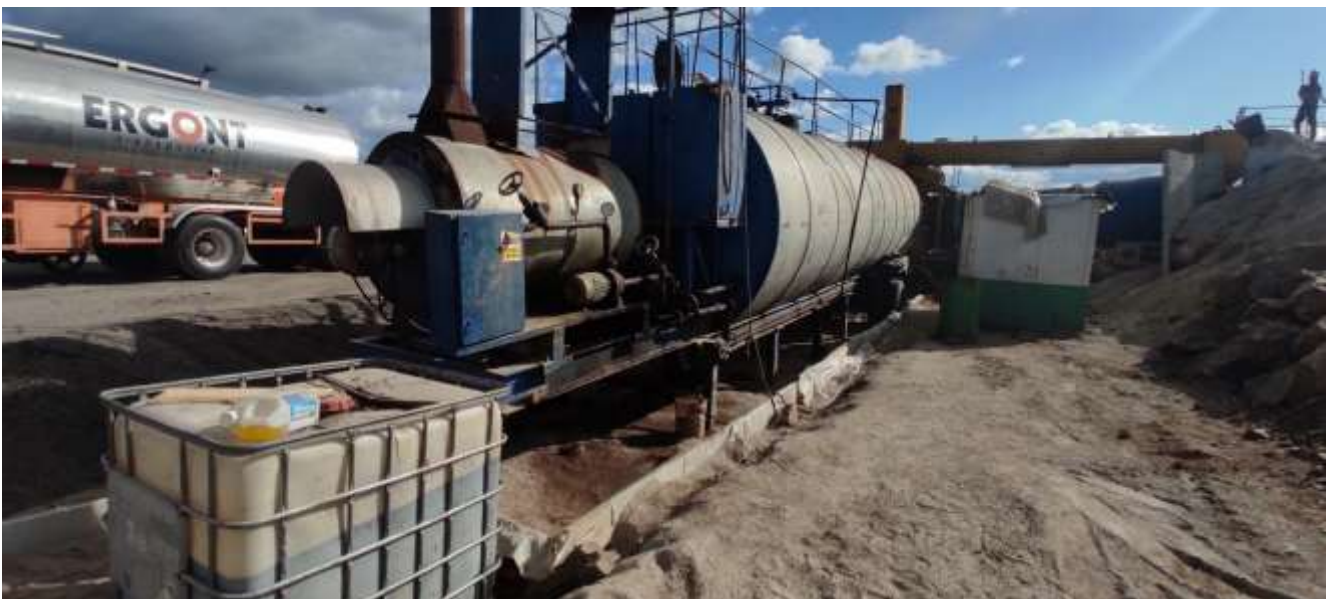
### 13.2 No Conformidad 5

| 5 | <u>Obrador INCOCI (Lat. 33°21'29.10"S, Long. 55°36'28.90"O)</u><br>En la Bomba de la Planta de Asfalto se encuentra una pérdida importante de aceite en forma de gotas que se dispersan en el aire y además salpican un tablero eléctrico del mismo equipo. (ver *2.) | 9.3 y 10.3 Manual Ambiental de la DNV/98. |

Foto 13.2-1 Pérdida de aceite en Bomba de Planta de Asfalto.

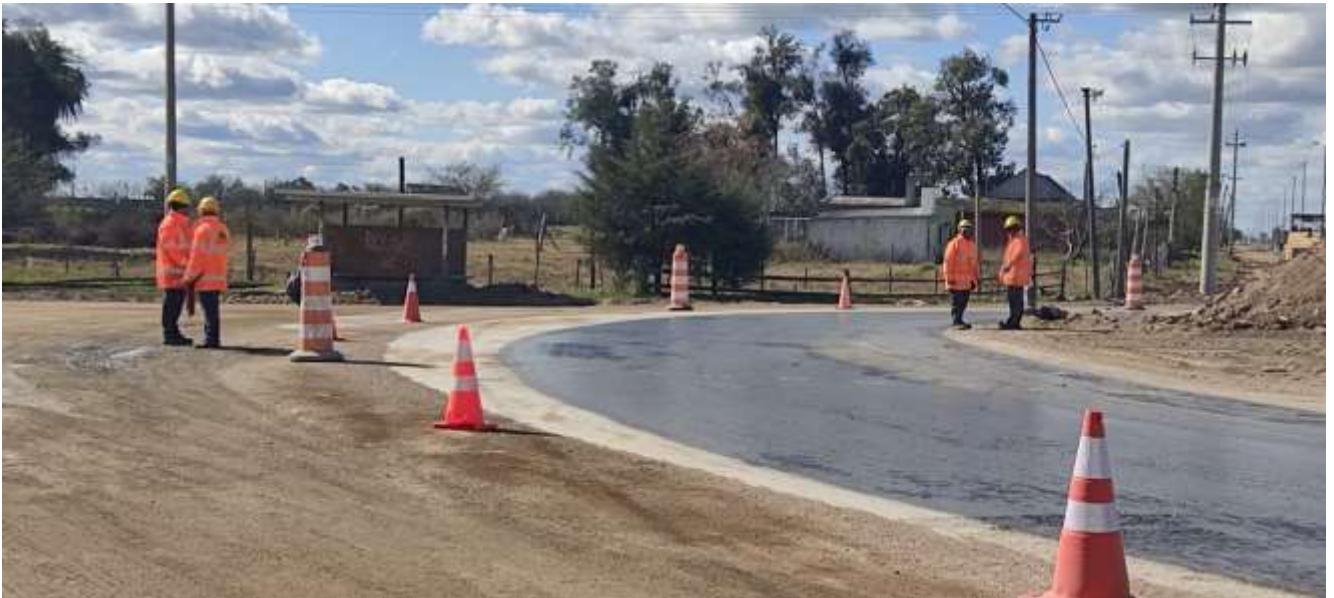
**13.3 Observación 1**

| Ref. | Descripción | Requisito |
|---|---|---|
| 1 | <u>Vista 1 – Frente de Obra Rotonda (Lat. 33°20'1.76"S, 55°37'25.69"O)</u><br>Existe una parada de autobús y un refugio en la zona de obra que no ha sido señalizado y/o indicado un nuevo lugar para cumplir su función. | PGA de Circuito Vial Tres. |

Foto 13.3-1 Vista 1 - Parada de ómnibus.

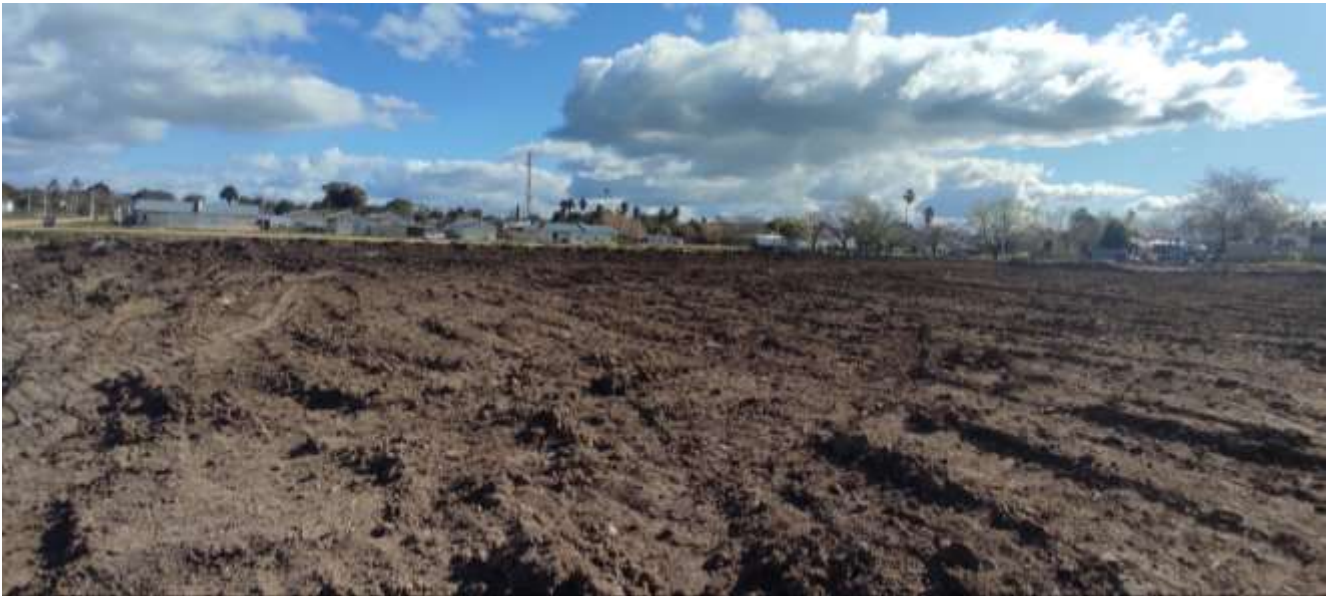
**13.7 Vista 2 – Predio disposición final de material de ataguías**

Foto 13.7-1 Predio disposición final de material de ataguías.
