INFORME DE AUDITORIA AMBIENTAL DE CIERRE PARCIAL

Obra: 06/16: Diseño, construcción, operación y financiamiento de la infraestructura vial en Ruta 14 Centro – Oeste, Bypass Sarandí del Yí y conexión R14-R3 CIRCUITO 3.

Auditoría Ambiental a los frentes de obra
Puentes Arroyo Grande y Arroyo Vera

Fecha informe: 31/03/2022

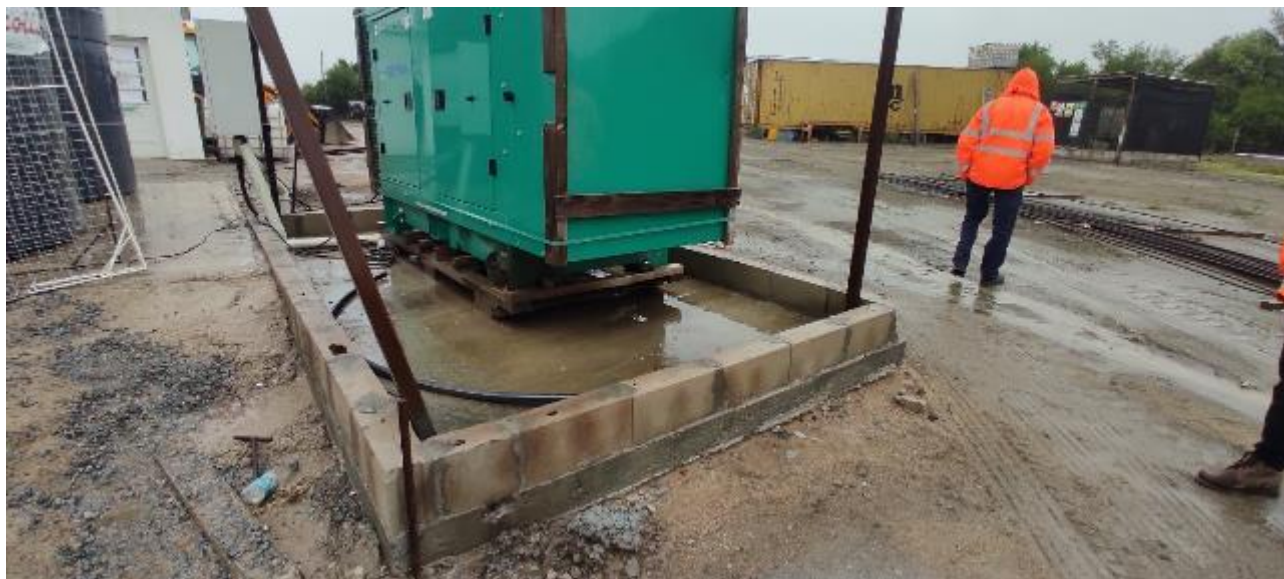
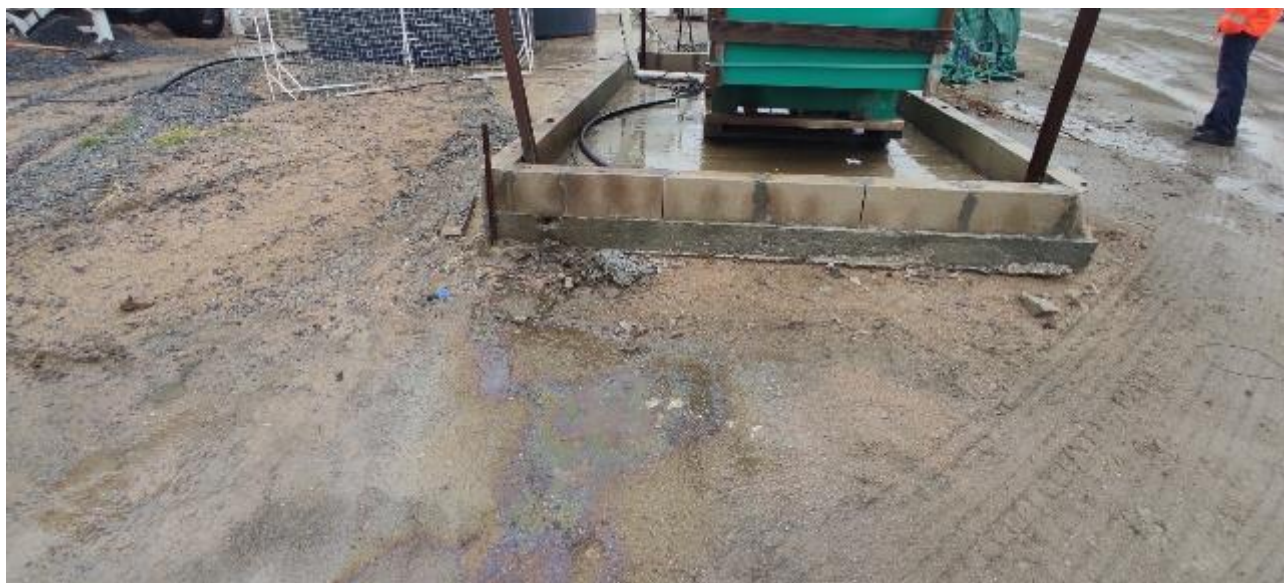
13.1 No Conformidad 1

Ref.	Descripción	Requisito
NC 1	<u>Obrador Espina – Puente Arroyo Grande</u> Dique para generador, perforado y evidencias de derrame de hidrocarburos.	9.3 Manual Ambiental de la DNV / 98

Foto 13.1-1 Dique para generador perforado y evidencias de derrame de hidrocarburos.
