# INFORME DE AUDITORIA AMBIENTAL

**Obra:** 07/19 – Construcción de dos alcantarillas H y accesos con ejecución de tratamiento bituminoso doble (TBD) en Ruta 12

**Empresa constructora:** OSUSA

**Fecha auditoria:** 12/05/2022

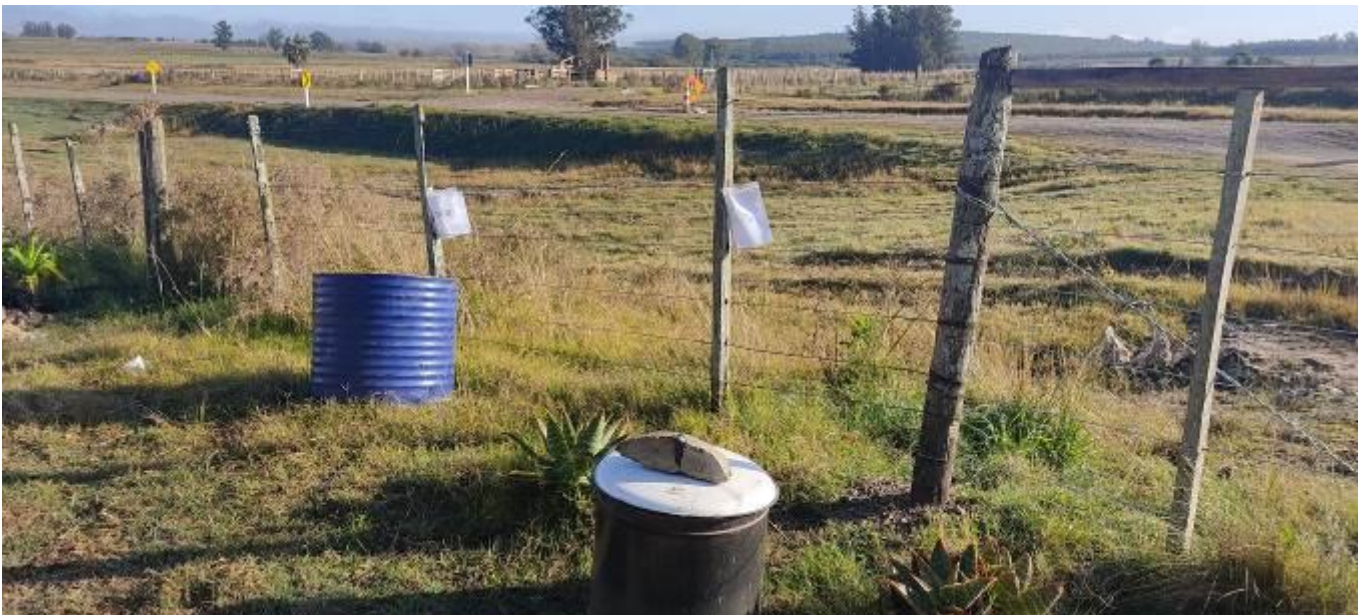
### 13.1 No Conformidad 1

Ref.	Descripción	Requisito
1	En el Obrador no se encuentran las estructuras necesarias para asegurar y evidenciar la disposición de residuos.	10.2 del Manual Ambiental de la DNV 1998

Foto 13.1-1 Infraestructura para disposición de residuos.
