INFORME DE AUDITORIA AMBIENTAL

Obra: 12/21

Rehabilitación de Ruta 4,
tramo Ruta 31 (79km500) y Arroyo Arapey Chico (118km500)

Fecha auditoria: 21/06/2023

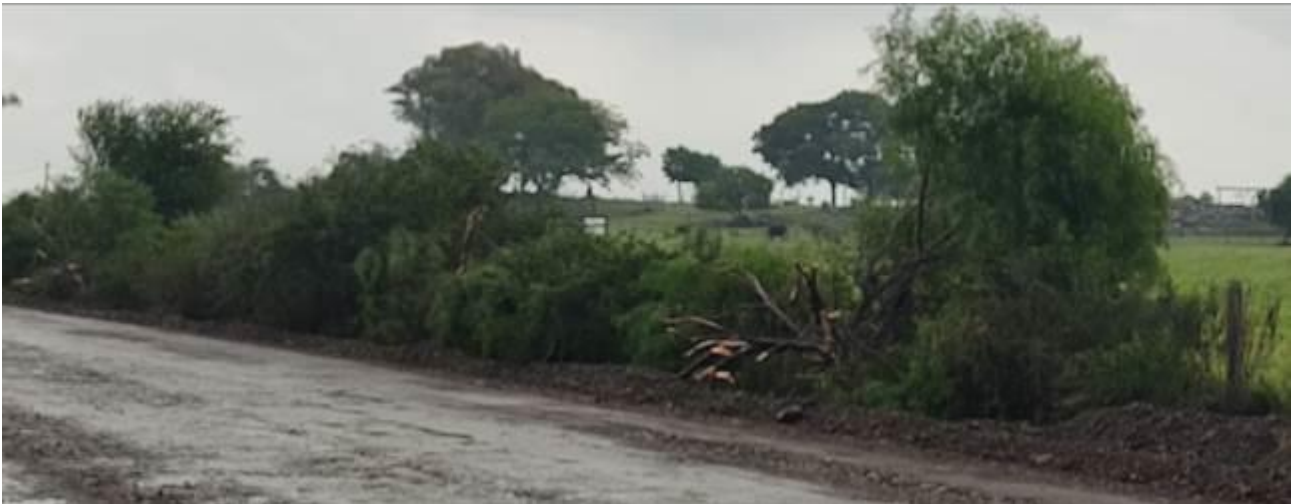
12.1 Observación 1

Ref.	Descripción	Requisito
1	<u>Vta.1 (Lat. 31°16'21.10"S, Long. 57° 8'49.17"O)</u> Vegetación dañada.	PGA de IMPACTO Construcciones S.A (febrero 2023)
Código del hallazgo: RS-4

Foto 12.1-1 Vegetación dañada.

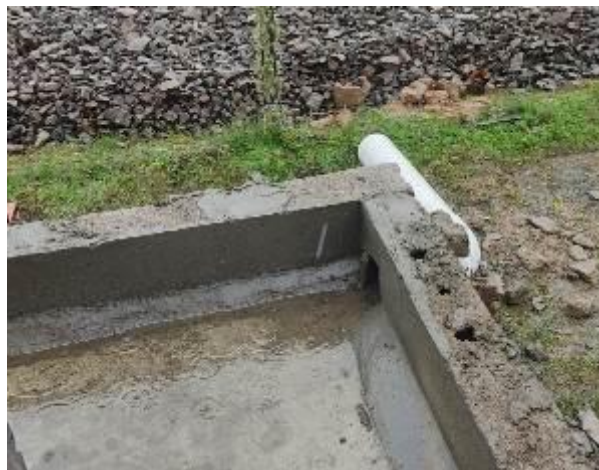
12.2 Observación 2

Ref.	Descripción	Requisito
2	Dique de contención con caño para desagote sin tapa.	PGA de IMPACTO Construcciones S.A (febrero 2023)
Código del hallazgo: RS-4

Foto 12.2-1 Caño de desagote de dique sin tapa.

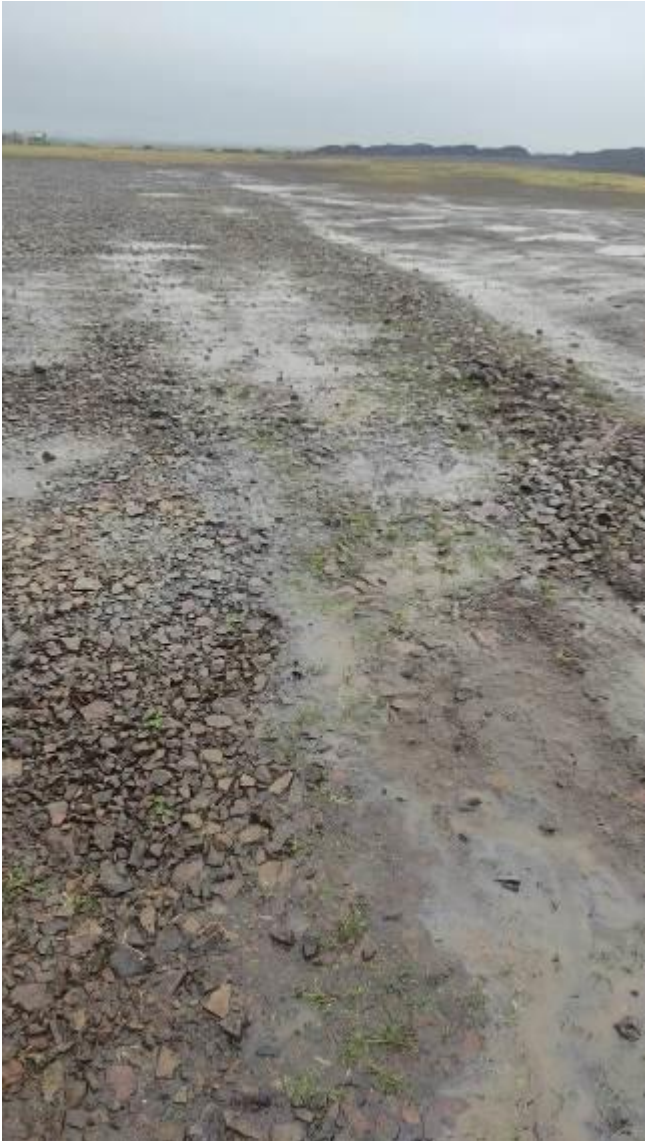
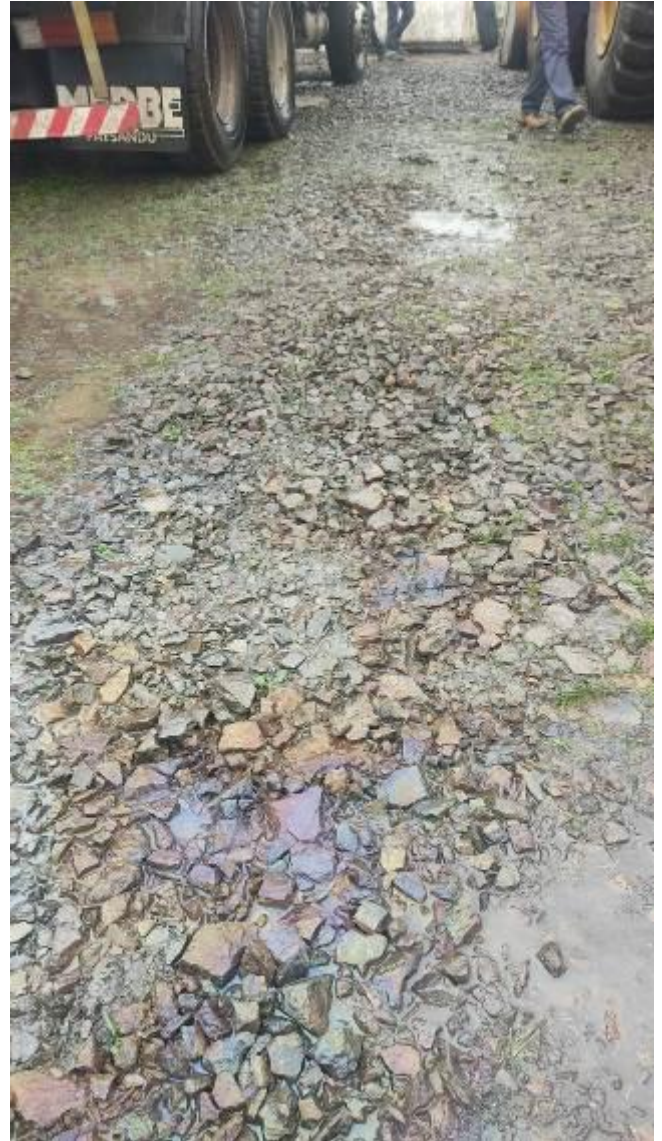
12.3 No Conformidad 2

Ref.	Descripción	Requisito
2	<u>Obrador IMPACTO (Lat. 31°14'39.24"S, Long. 57°5'28.23"O)</u> Derrame de hidrocarburos.	6.1 Decreto 010/2020 - Manual Ambiental de la DNV/2015.
Tipo de NC: 2		Código del hallazgo: RS-4

Foto 12.3-1 Derrames de hidrocarburos.

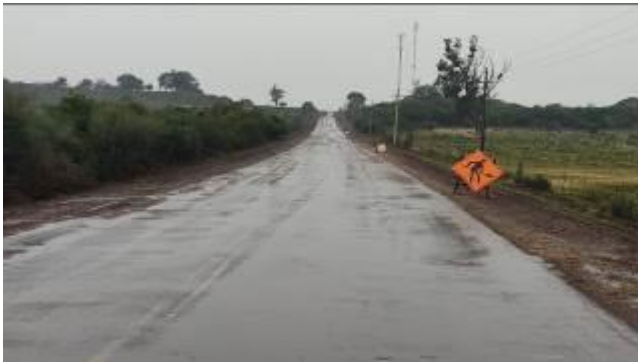
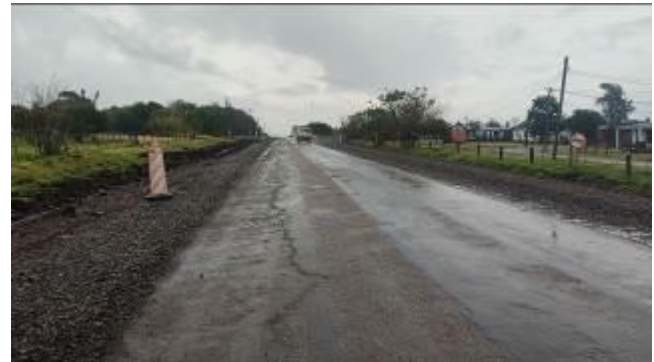
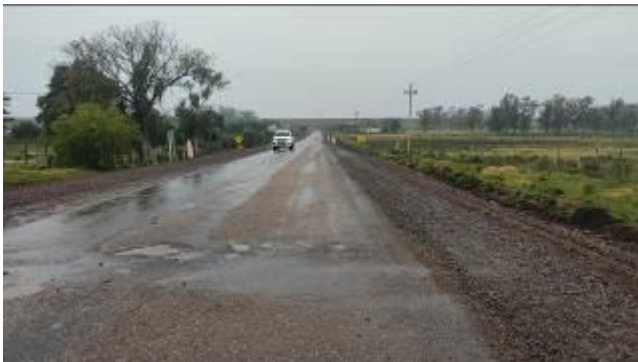
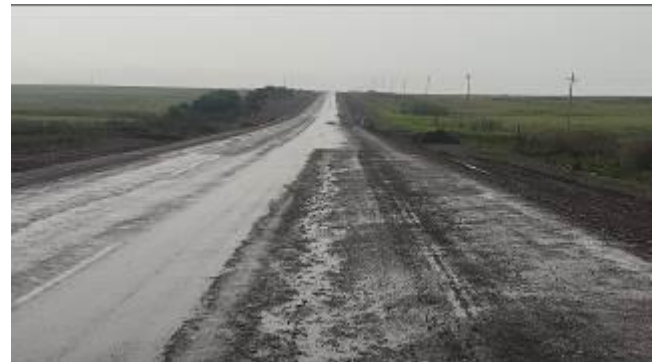
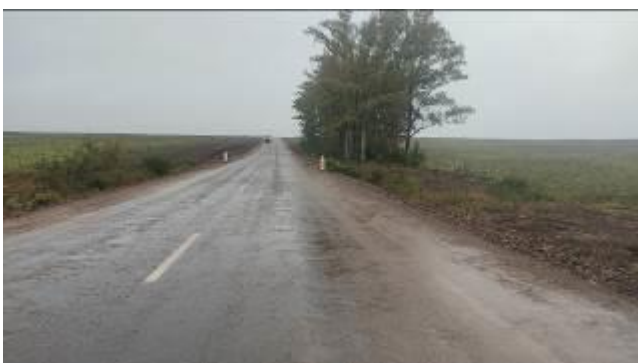
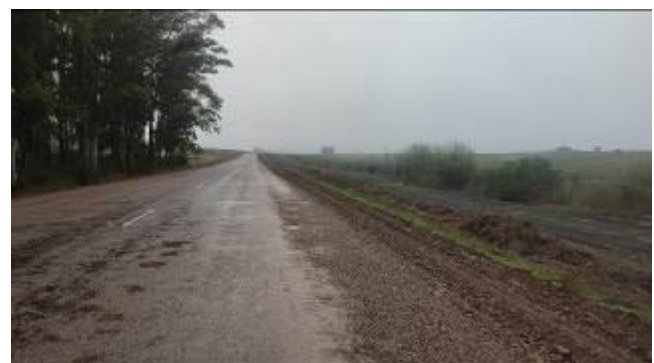
12.7 Vistas del tramo en obra.

A nivel de usuario vial el tramo en obra se encuentra en condiciones de difícil circulación.

Foto 12.7-1 Vistas del tramo en obra.
