INFORME DE AUDITORIA AMBIENTAL

Obra: 21/17– Diseño, construcción, operación y financiamiento de la infraestructura vial dentro de la faja de dominio público, en tramos de las rutas 14 y 15 (Circuito Vial 5)

Alcance: Ruta 14: tramo José Pedro Varela – Lascano y
Ruta 15: tramo Lascano - Velázquez.

Fecha auditoria: 16/11/2023

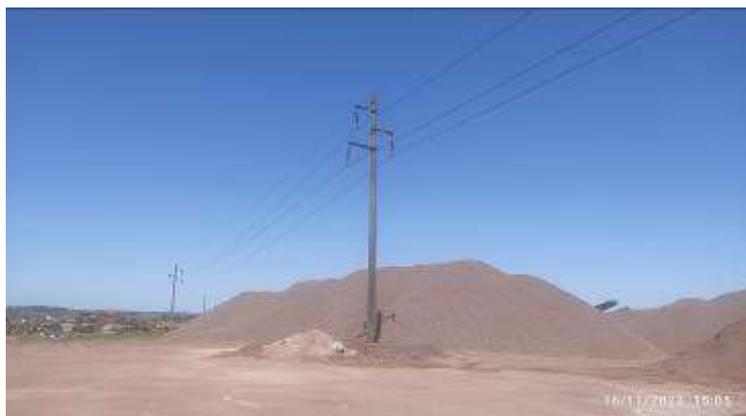
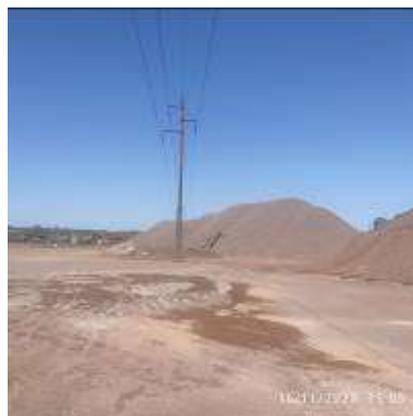
12.1 No conformidad 1

Ref.	Descripción	Requisito
1	<u>Obrador RCA.</u> Acopios debajo de tendido eléctrico de media tensión. -Ver Foto 12.1-1-	12.1 del MAV, 1998.
Tipo de NC: 2		Código del hallazgo: PF-4

Foto 12.1-1 Acopios

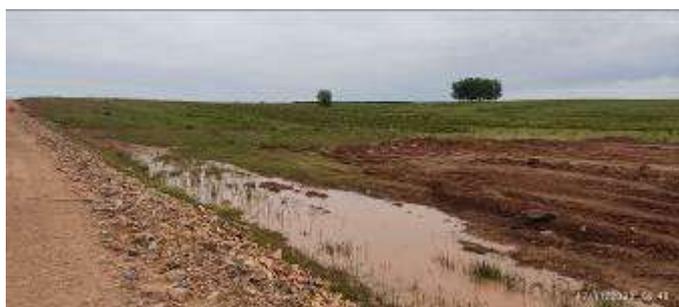
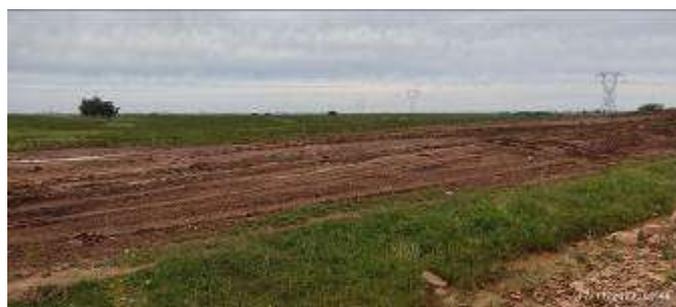
12.2 No conformidad 2

Ref.	Descripción	Requisito
2	Disposición de material excedente de movimiento de suelos en zona de la faja sin haber retirado capa vegetal para utilizar en la recuperación ambiental de la misma. -Ver Foto 12.2-1-	10.4 del MAV, 1998.
Tipo de NC: 2		Código del hallazgo: PF-4

Foto 12.2-1 Disposición de material excedente.

Fortalecer la formación del personal para asegurar la preservación de la capa vegetal de la faja en toda circunstancia que fuera necesario generar acopios en la misma, así como también el requisito de solicitar autorización por escrito a la dirección de obra para cualquier intervención en faja que se genere durante la obra.

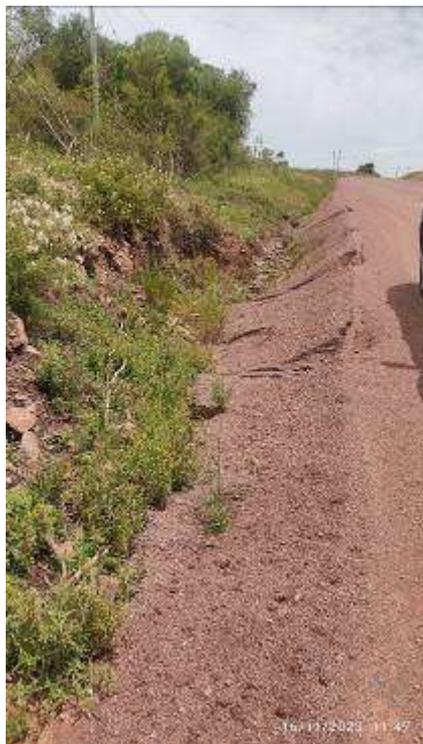
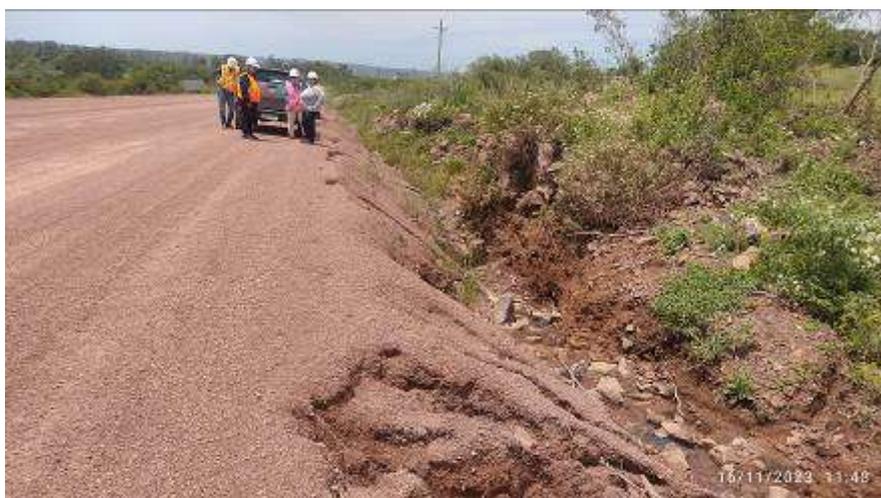
12.3 Observación 1

Ref.	Descripción	Requisito
1	Erosiones en banquina. -Ver Foto 12.3-1-	PGA
Código del hallazgo: PF-4

Foto 12.3-1 Erosiones en banquina.

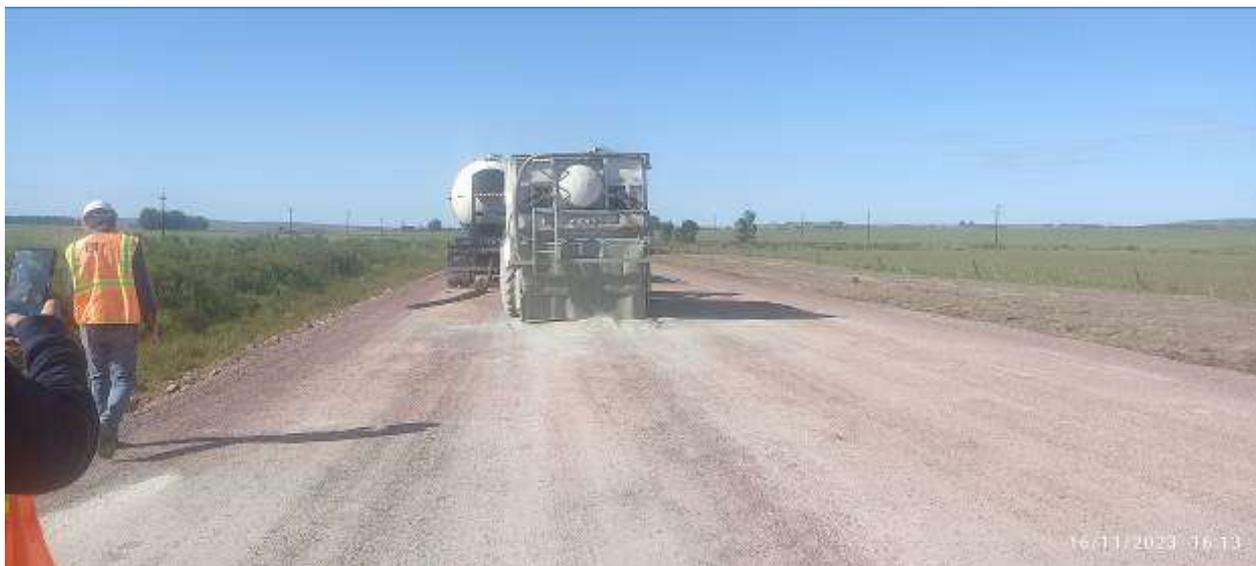
12.7 Tramo de obra

Según Expediente N°2023-10-3-0005682 (02/11/23), se encontró el equipo esparcidor de cemento portland expulsando material particulado al ambiente.

Durante el recorrido se encuentra el mismo equipo en funcionamiento, al que se le había realizado una modificación que disminuye la dispersión del material particulado.

Foto 12.7-1Equipo esparcidor de cemento.
