INFORME DE AUDITORIA AMBIENTAL

Obra: 21/17– Diseño, construcción, operación y financiamiento de la infraestructura vial dentro de la faja de dominio público, en tramos de las rutas 14 y 15 (Circuito Vial 5)

Alcance: Ruta 14: Ruta 8 – Sarandí del Yí.

Fecha auditoria: 17/11/2023

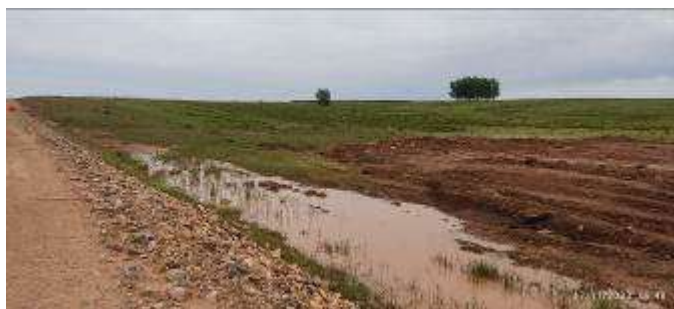
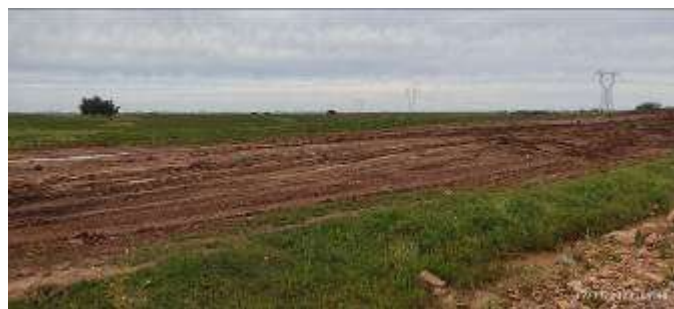
12.1 No conformidad 1

Ref.	Descripción	Requisito
1	Disposición de material excedente de movimiento de suelos en zona de la faja sin haber retirado capa vegetal para utilizar en la recuperación ambiental de la misma. -Ver Foto 12.1-1-	10.4 del MAV, 1998.
Tipo de NC: 2		Código del hallazgo: PF-4

Foto 12.1-1 Disposición de material excedente.

Fortalecer la formación del personal para asegurar la preservación de la capa vegetal de la faja en toda circunstancia que fuera necesario generar acopios en la misma, así como también el requisito de solicitar autorización por escrito a la dirección de obra para cualquier intervención en faja que se genere durante la obra.

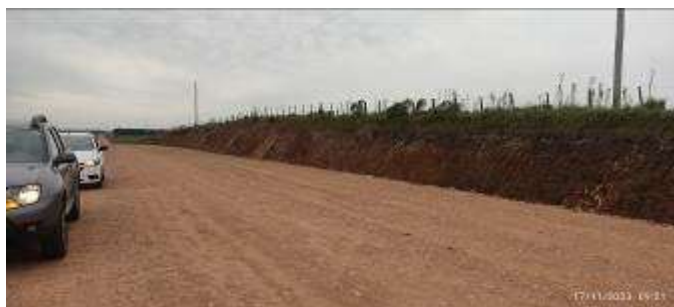
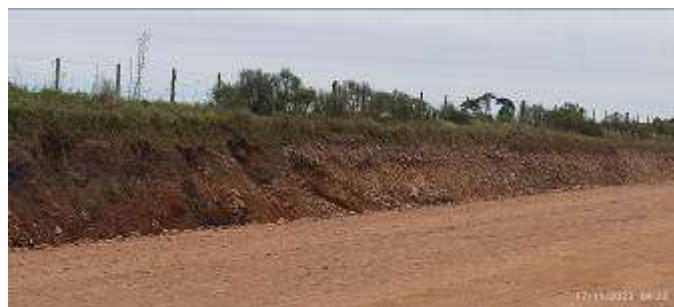
12.2 Observación 1

Ref.	Descripción	Requisito
1	Erosiones en taludes con riesgo de afectar a predios linderos. -Ver Foto 12.2-1-	PGA
Código del hallazgo: PF-4

Foto 12.2-1 Taludes erosionados

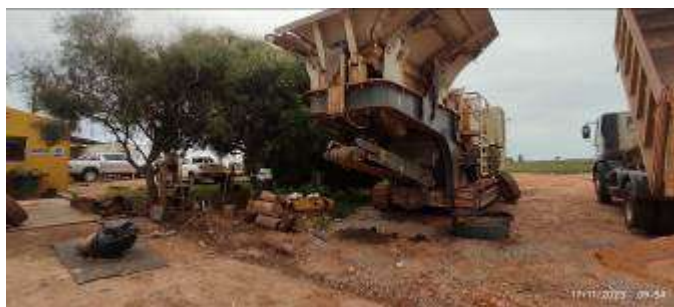
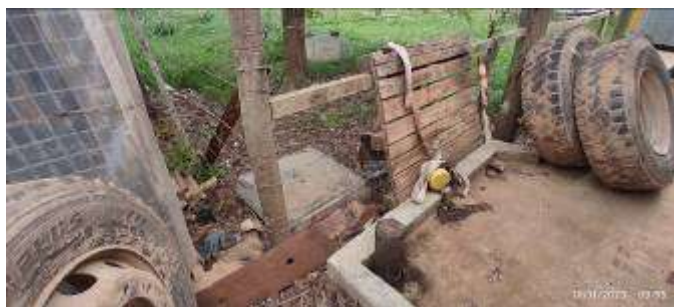
12.3 Observación 2

Ref.	Descripción	Requisito
2	Varios residuos diseminados en torno a los puestos de trabajo, fuera de las estructuras dispuestas para los mismos. (Obrador Tafarol). -Ver Foto 12.3-1-	PGA
Código del hallazgo: RS-4

Foto 12.3-1 Residuos disseminados.

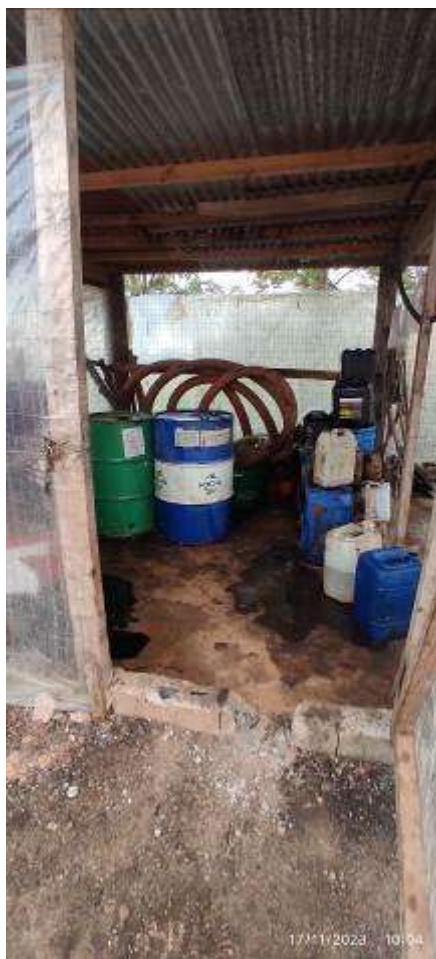
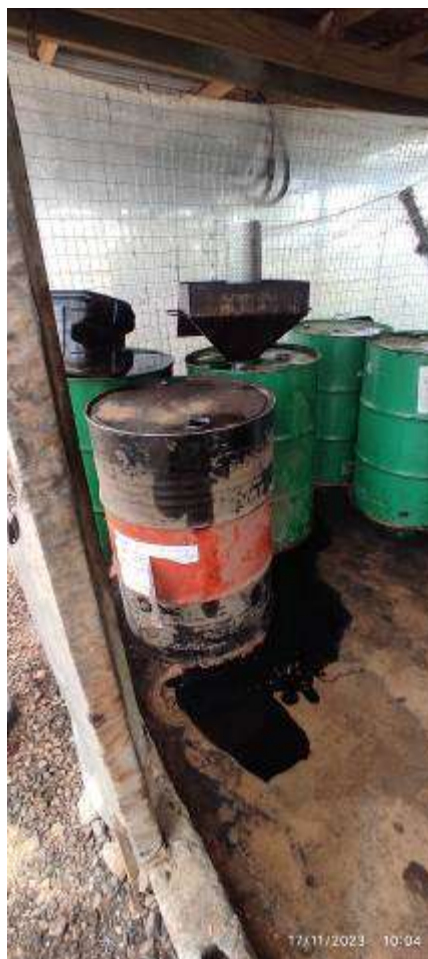
12.4 Observación 3

Ref.	Descripción	Requisito
3	Derrames de hidrocarburos dentro de dique de contención roto (Obrador Tafarol). -Ver Foto 12.4-1-	PGA
Código del hallazgo: EL-4

Foto 12.4-1 Derrames

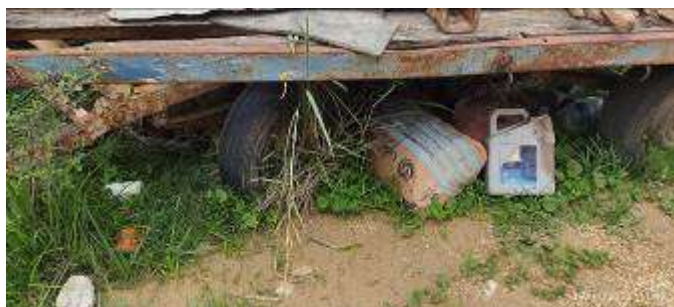
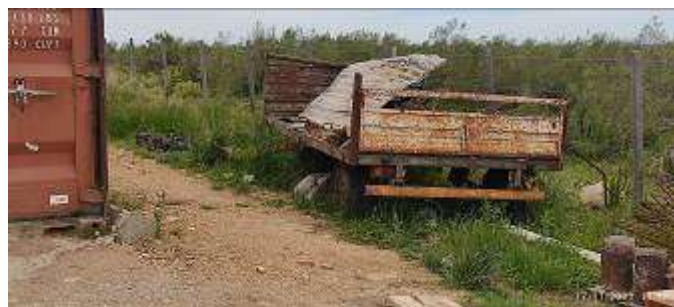
12.5 Observación 4

Ref.	Descripción	Requisito
4	Falta de gestión de residuos en campamento del tramo en obra (Vta. 1). -Ver Foto 12.5-1-	PGA
Código del hallazgo: RS-6

Foto 12.5-1 Residuos en campamento de tramo de obra.

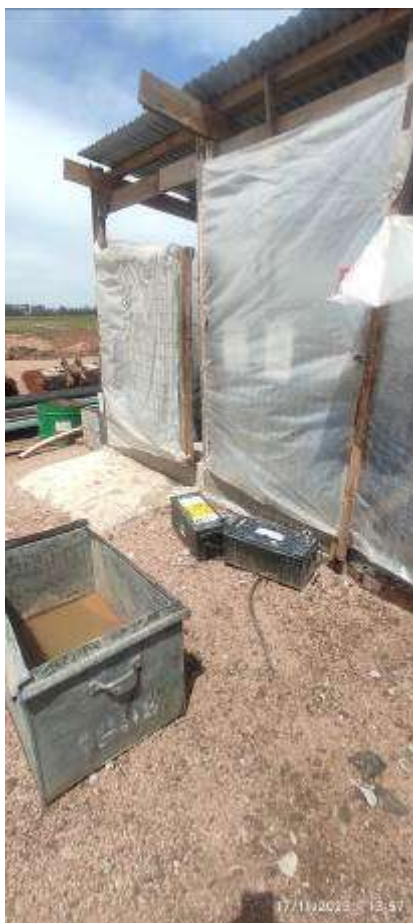
12.6 Observación 5

Ref.	Descripción	Requisito
5	Baterías sobre el suelo sin bandeja de contención (Obrador EDASA) -Ver Foto 12.6-1-	PGA
Código del hallazgo: PEL-6

Foto 12.6-1 Baterías sin dique de contención.

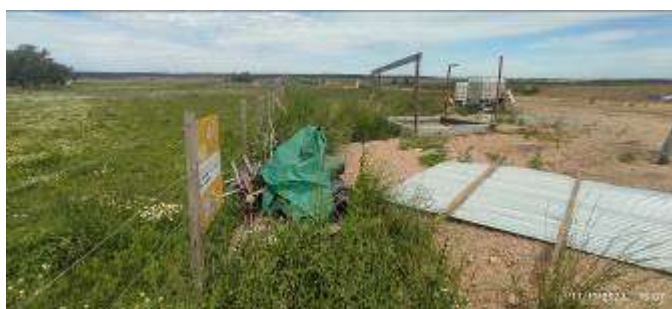
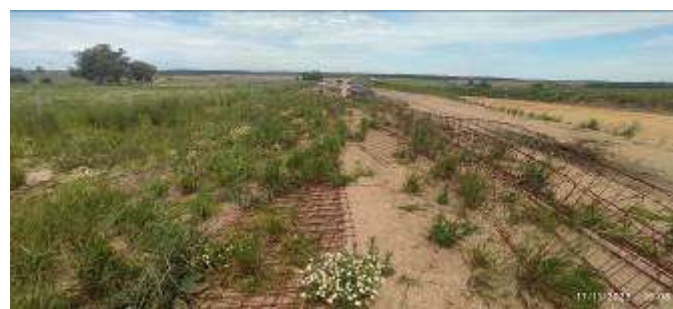
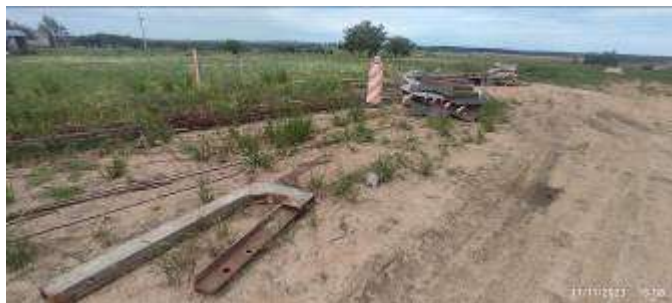
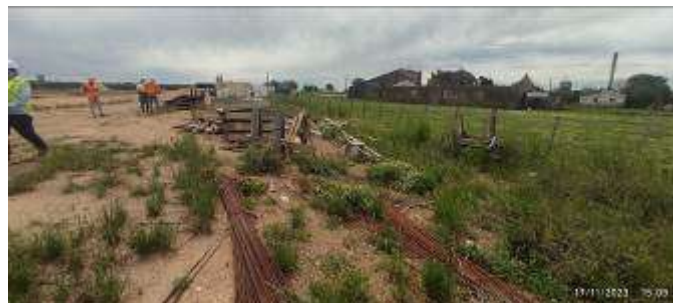
12.7 Observación 6

Ref.	Descripción	Requisito
6	Falta de gestión de residuos en obrador Molinsur. -Ver Foto 12.7-1-	PGA
Código del hallazgo: RS-6

Foto 12.7-1 Residuos sólidos.

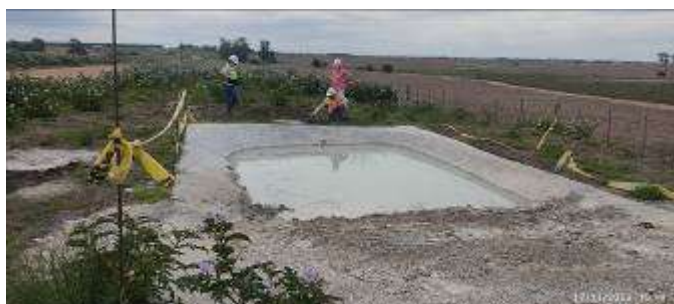
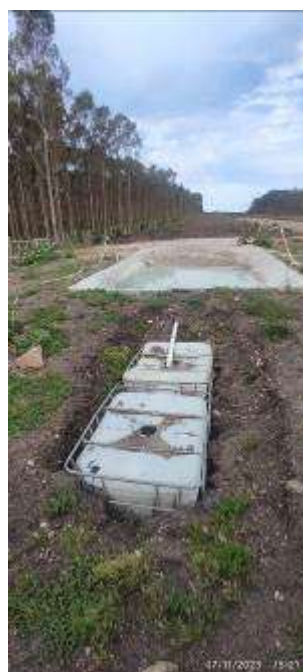
Foto 12.10-1 Piletas de lavado de hormigón.
