INFORME DE AUDITORIA AMBIENTAL

Obra: 21/17– Diseño, construcción, operación y financiamiento de la infraestructura vial dentro de la faja de dominio público, en tramos de las rutas 14 y 15 (Circuito Vial 5)

Ruta 14: tramo Sarandí del Yí - Lascano

Ruta 15: tramo Lascano - Velázquez

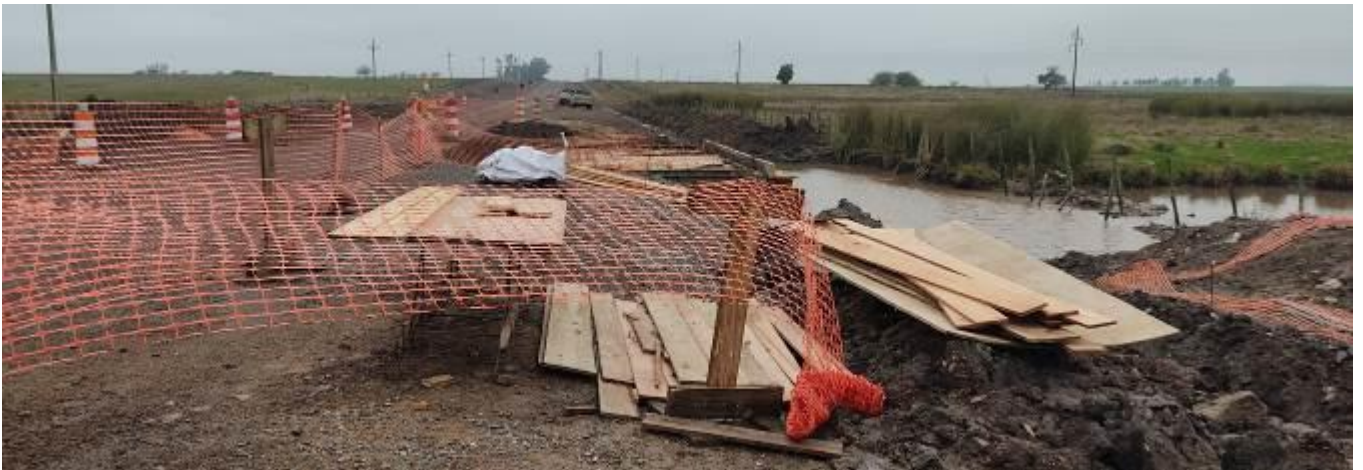
13.1 No Conformidad 1

Ref.	Descripción	Requisito
1	<u>Vista 1 (Lat. 33°33'17.36"S, 54°21'29.90"O)</u> Diversos materiales en torno al frente de obra de una alcantarilla, algunos en zona inundable, otros sin cumplir la gestión de residuos y acopios según las directrices de trabajo establecidas en el Plan de Gestión Ambiental del Consorcio.	9.8 Manual Ambiental de la DNV/98. PGA del Consorcio.
2	<u>Obrador Ruralvial</u> Estructuras apoyadas en vegetación existente.	9.4 Manual Ambiental de la DNV/98.

Foto 13.1-1 Materiales en zona inundable.

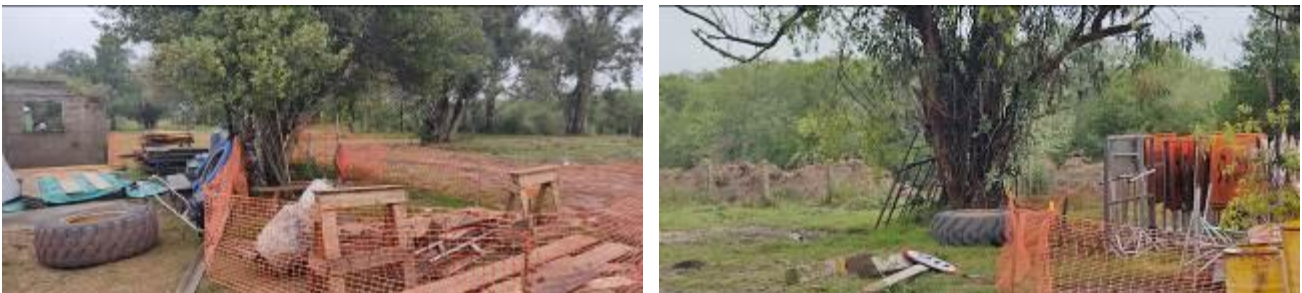
13.2 No Conformidad 2

Foto 13.2-1 Estructuras apoyadas en vegetación existente.

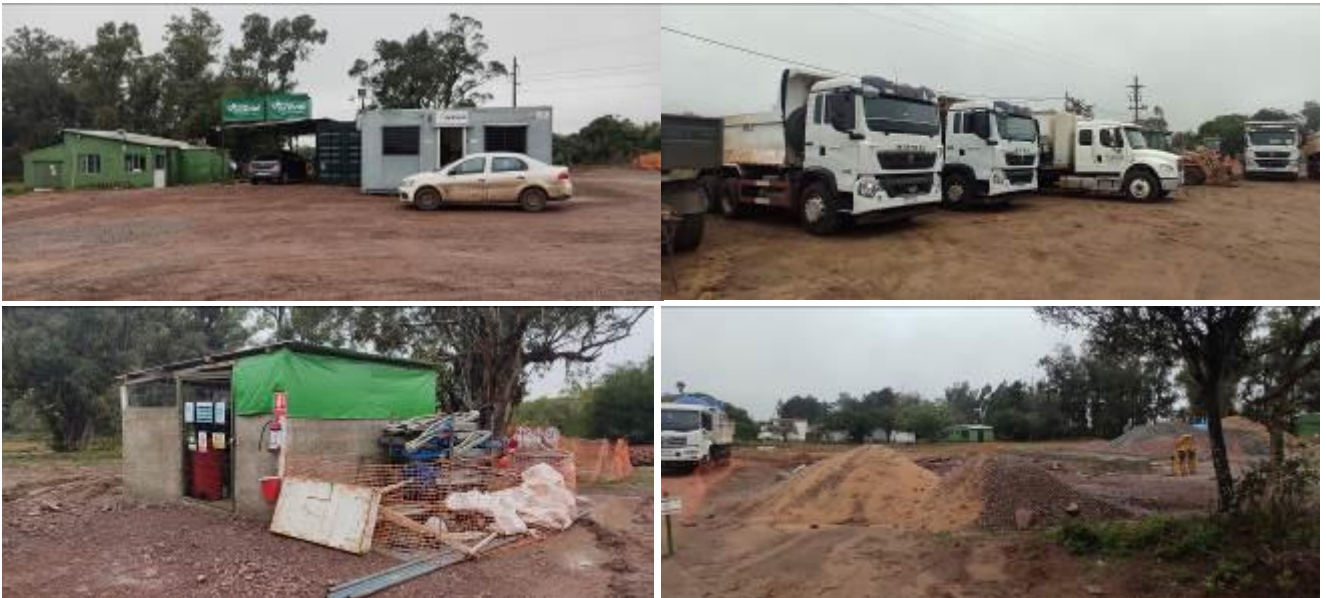
13.6 Obrador Subcontrato Ruralvial

Observación 1: En el Obrador de Ruralvial “el depósito de combustible no cuenta con un correcto perímetro de contención de posibles derrames”.

Acciones tomadas: Se ha construido un dique.

Foto 13.6-1 Obrador Ruralvial.
