INFORME DE AUDITORIA AMBIENTAL

Obra: 21/17– Diseño, construcción, operación y financiamiento de la infraestructura vial dentro de la faja de dominio público, en tramos de las rutas 14 y 15 (Circuito Vial 5)

Alcance: Ruta 14: tramo Sarandí del Yí – Paso Averías
Obras Aldesa Construcciones

Fecha auditoria: 23/03/2023

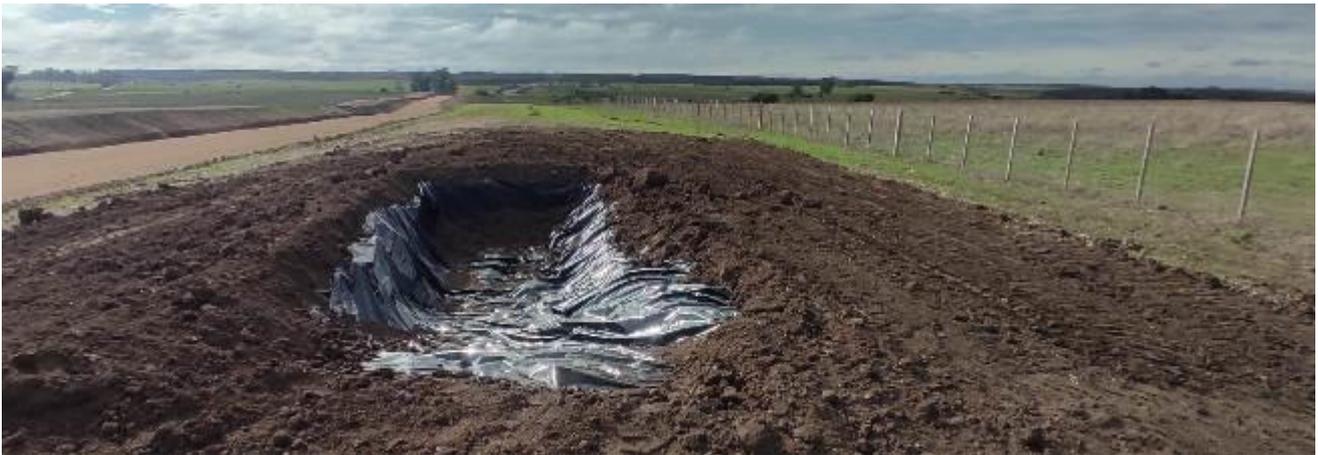
Ref.	Descripción	Requisito
1	No se ha realizado por escrito la autorización de zonas de acopio en faja.	10.2 Manual Ambiental de la DNV/98. PGA del Consorcio.
2	<u>Obrador MOLINSUR (Lat. 33°22'2.66"S, 55°30'15.53"O)</u> No se han generado las estructuras para lavado de hormigón antes de iniciar estas tareas, la pileta de lavado de hormigón que se está construyendo no cumple las condiciones requeridas para asegurar su eficacia.	10.3 Manual Ambiental de la DNV/98.

Foto 13.1-1 Pileta de lavado de hormigón inadecuada.

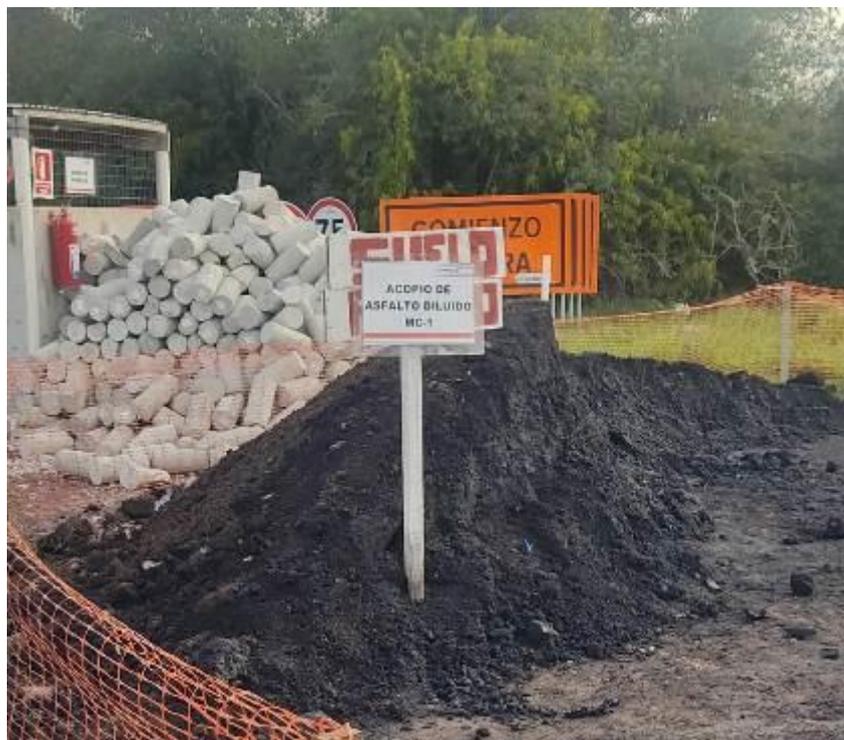
Ref.	Descripción	Requisito
1	El PGA no está actualizado, a modo de ejemplo se encuentra que: a. Aparece como parte del consorcio la organización COALVI que según las contrapartes y la documentación ambiental presentada no estaría participando del mismo. b. No se establece la forma particular en que se presentan los ITGA, los cuales generan confusión al no tener un índice del contenido general.	PGA del Consorcio Autovías Cinco S.A.
2	Acopio de Asfalto diluido con riesgos de ser erosionado por posibles lluvias.	PGA del Consorcio Autovías Cinco S.A.

Foto 13.2-1 Acopio de Asfalto diluido con riesgos de ser erosionado por posibles lluvias.

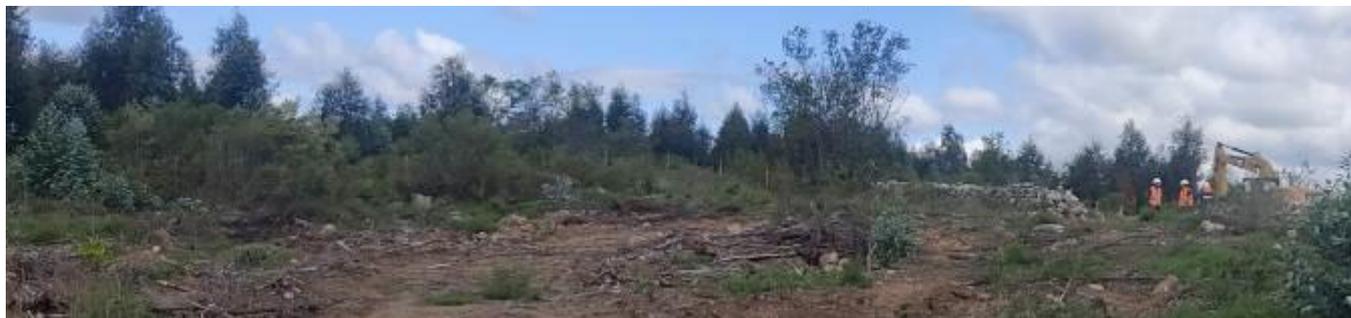
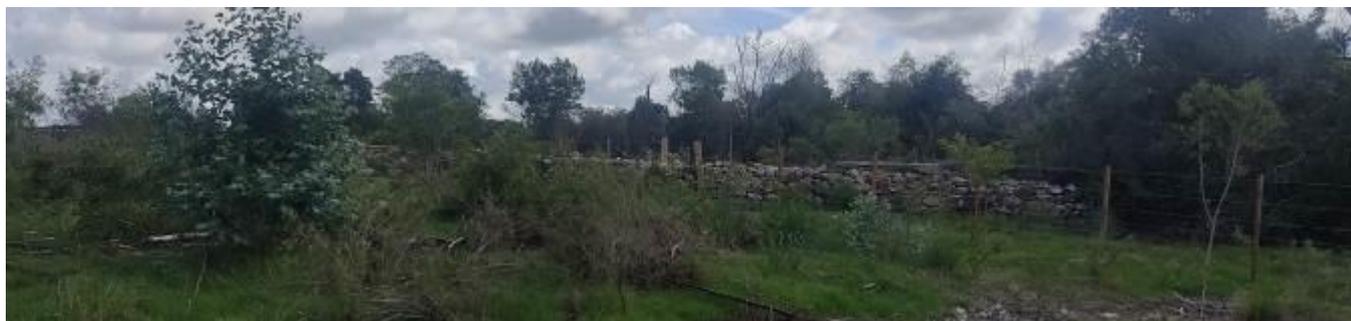
Foto 13.4-3 Hallazgo arqueológico "Muro de Piedra" Vta.2
(Lat. 33°32'9.38"S, Long. 55° 3'19.87"O)

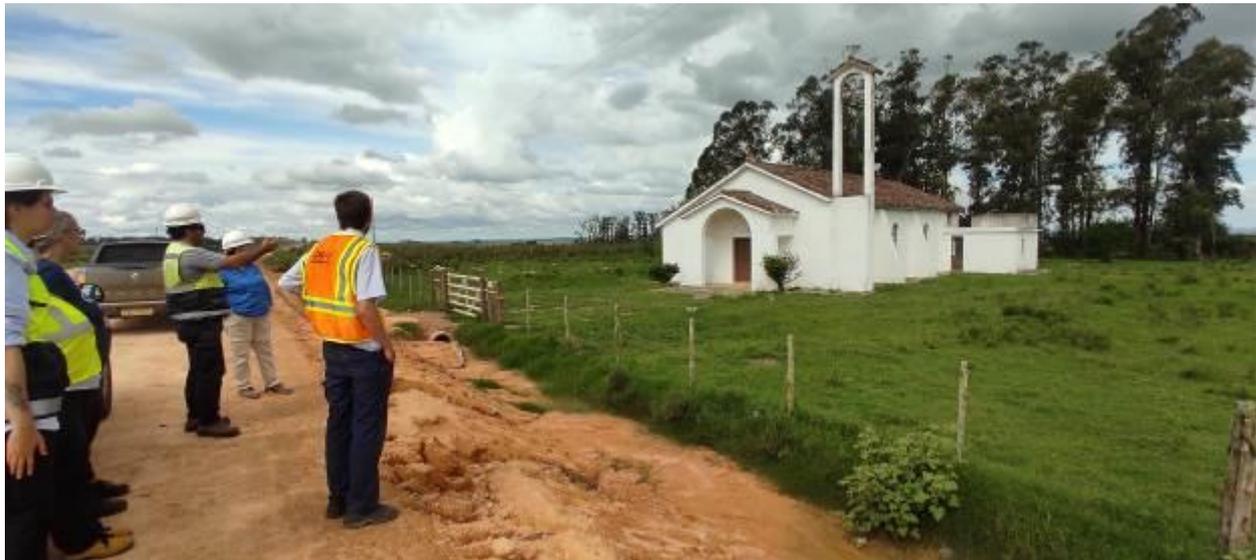
Foto 13.5-2 Capilla de interés para la comunidad afectada por nuevo trazado.
