INFORME DE AUDITORIA AMBIENTAL

Obra: 21/17– Diseño, construcción, operación y financiamiento de la infraestructura vial dentro de la faja de dominio público, en tramos de las rutas 14 y 15 (Circuito Vial 5)

Alcance: Ruta 15: tramo Lascano - Velázquez
Obras RCA.

Fecha informe: 18/05/2023

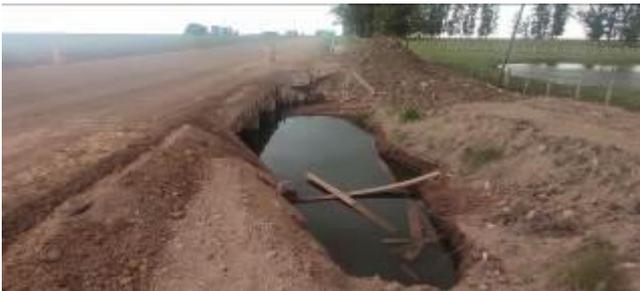
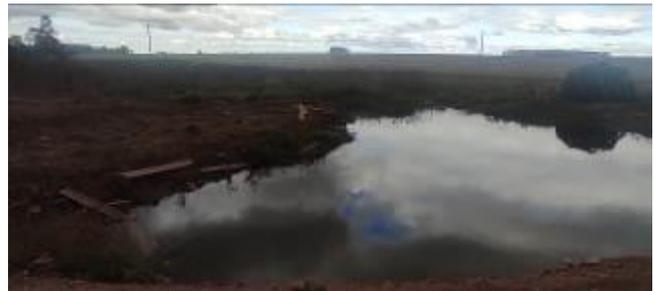
13.1 No Conformidad 1

Ref.	Descripción	Requisito
1	<u>Vta.1 (Lat. 33°53'3.63"S, Long. 54°18'27.78"O)</u> Se encuentran diversos materiales, algunos en el propio desagüe, otros sin cumplir la gestión de residuos y acopios según las directrices de trabajo establecidas en el Plan de Gestión Ambiental del Consorcio.	9.8 Manual Ambiental de la DNV/98. PGA del Consorcio.

Foto 13.1-1 Materiales diseminados en Alcantarilla.

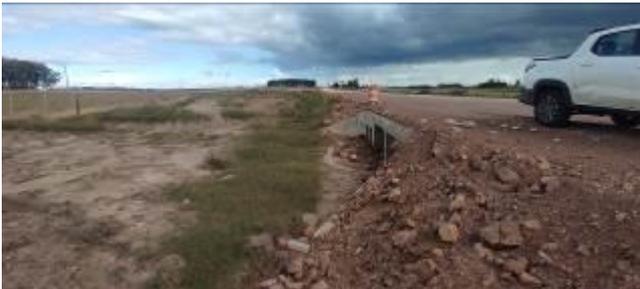
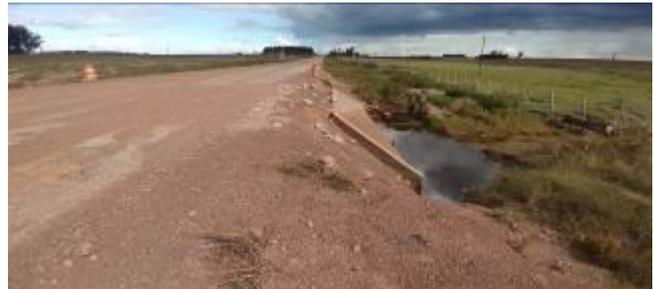
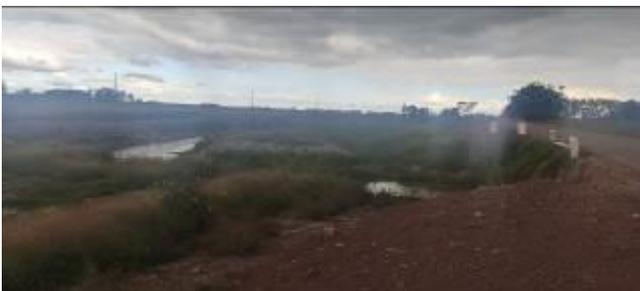
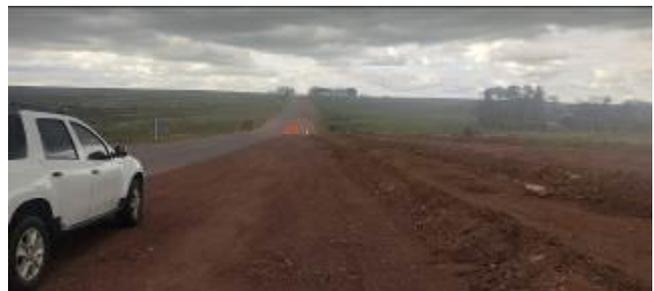
Foto 13.2-1 Vistas del tramo de Ruta 15 Velázquez - Lascano.

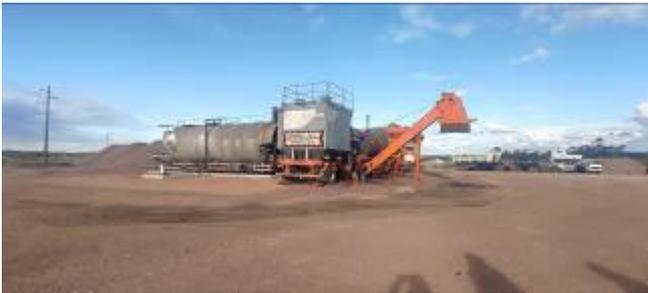
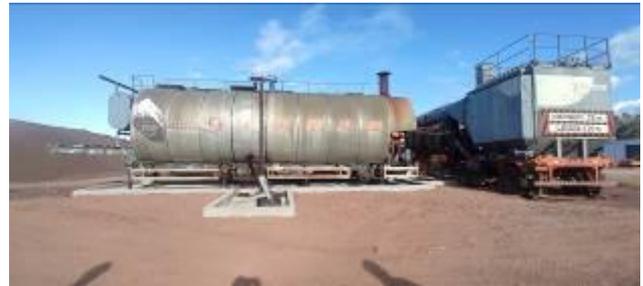
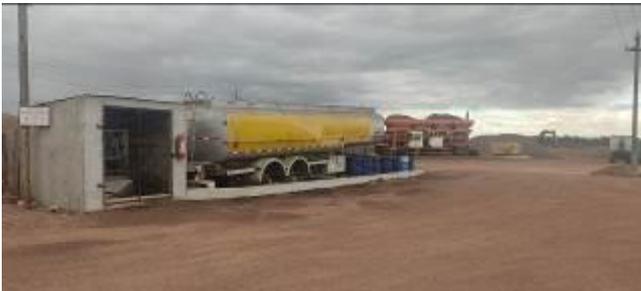
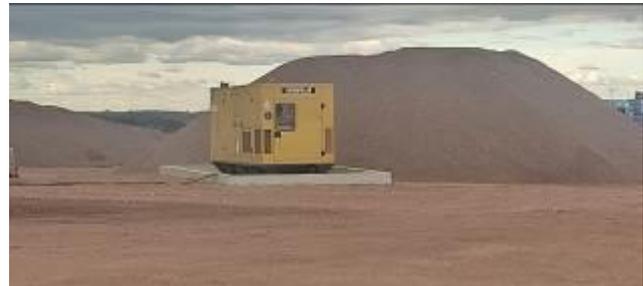
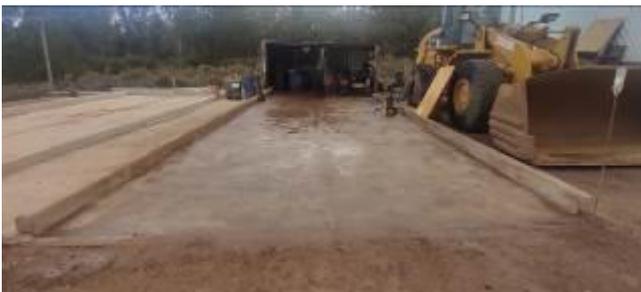
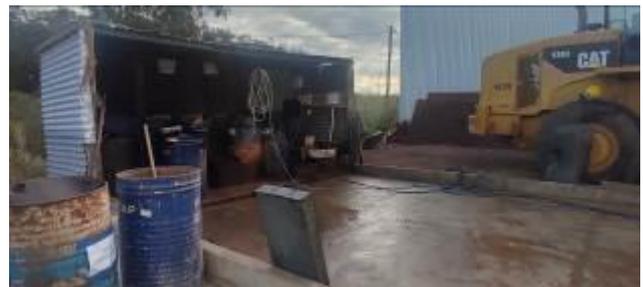
Se destaca en el obrador de Ramón C. Álvarez la disposición de muy buenas estructuras para facilitar el cumplimiento de los requisitos ambientales, así como también el buen estado del obrador evidenciando una operativa adecuada para mantener dichos requisitos.

Foto 13.3-1 Vistas del Obrador de Ramón C. Álvarez.
