Obra: 21/21 – Lechadas Asfálticas en Ruta 6

Empresa constructora: OSUSA

**Fecha auditoria**: 25/01/2023 **Fecha informe**: 03/02/2023

## Lechadas Asfálticas en Ruta 6

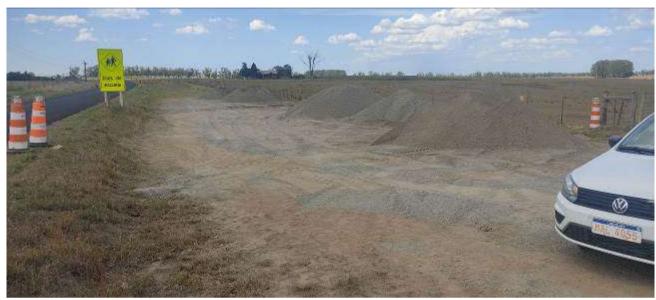
Foto 13.1-4 Vista 3 - Acopio en Faja.

- a. Considerar al momento de sugerir la localización de un área de acopio en faja que ésta no esté localizada próxima a la circulación de personas, por ejemplo, garitas de ómnibus, escuelas, accesos a establecimientos, etc.
- b. Asegurar que los acopios queden separados del perímetro del área para evitar que se perjudiquen alambrados y/o el material se desplace a predios vecinos.
