INFORME DE AUDITORIA AMBIENTAL

Obra: 24/17: Diseño, construcción, operación y financiamiento de la infraestructura vial en Ruta 6 y Bypass San Ramón, CIRCUITO 6.

Fecha auditoría: 30/06/2022

Fecha informe: 03/08/2022

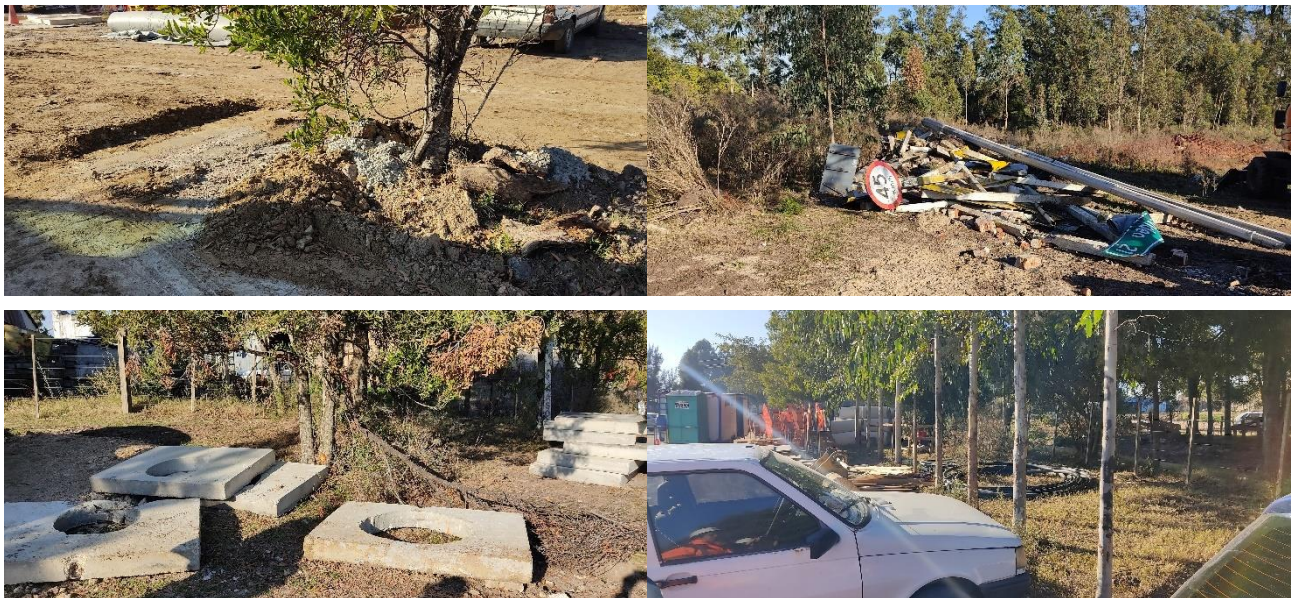
13.1 No Conformidad 1

Ref.	Descripción	Requisito
1	<u>Obrador 1 CVC (Lat. 34°45'49.57"S, Long. 56° 7'10.33"O)</u> Estructuras encimadas a la vegetación existente.	9.4 Manual Ambiental de la DNV 1998.

Foto 13.1-1 Estructuras encimadas a la vegetación.

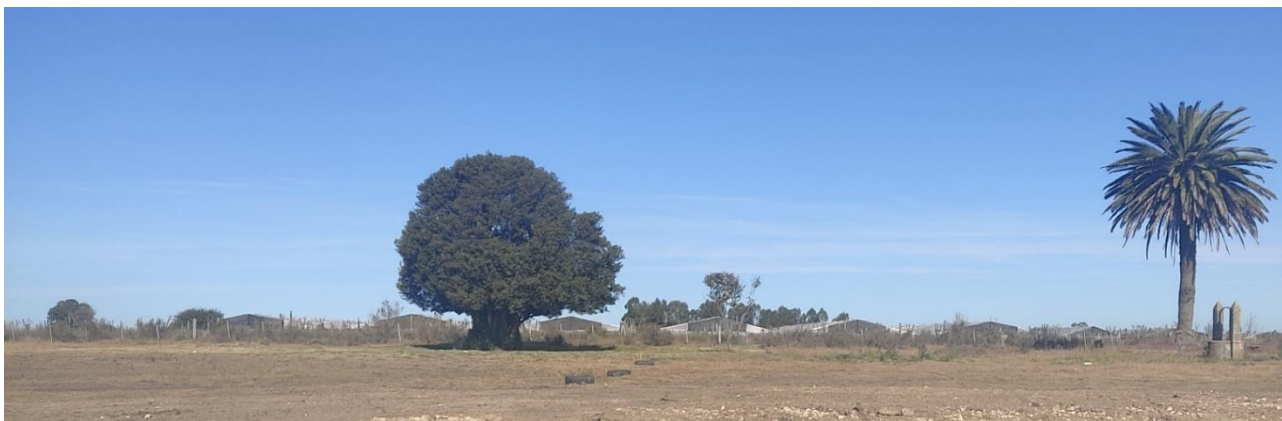
Asegurar que se realicen las actividades necesarias para no generar impacto negativo en las instalaciones vecinas al Obrador del Grupo Cuchilla Grande – aparentemente viveros – pues en el obrador hay acopios de gran volumen y otros procesos que pueden generar emisiones de polvo a dichas instalaciones.

Foto 13.3-3 Vistas de predio vecino al Obrador de GCG
