INFORME DE AUDITORIA AMBIENTAL

Obra: 24/17: Diseño, construcción, operación y financiamiento de la infraestructura vial en Ruta 6 y Bypass San Ramón, CIRCUITO 6.

Auditoría Ambiental a los frentes de la obra de los puentes.

Fecha auditoría: 30/06/2022

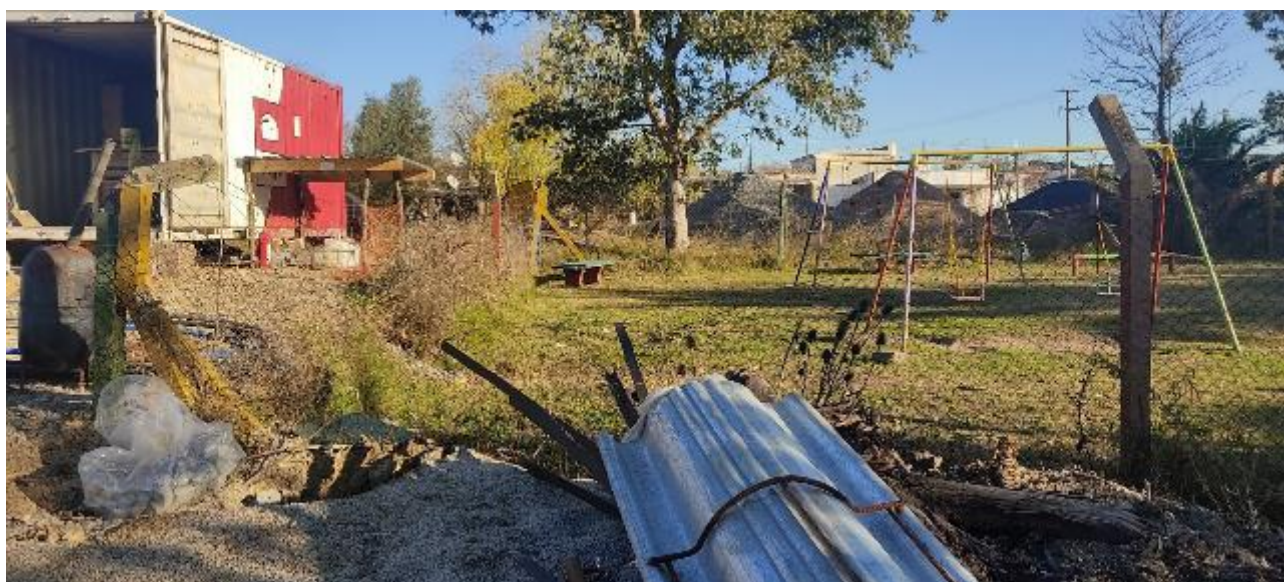
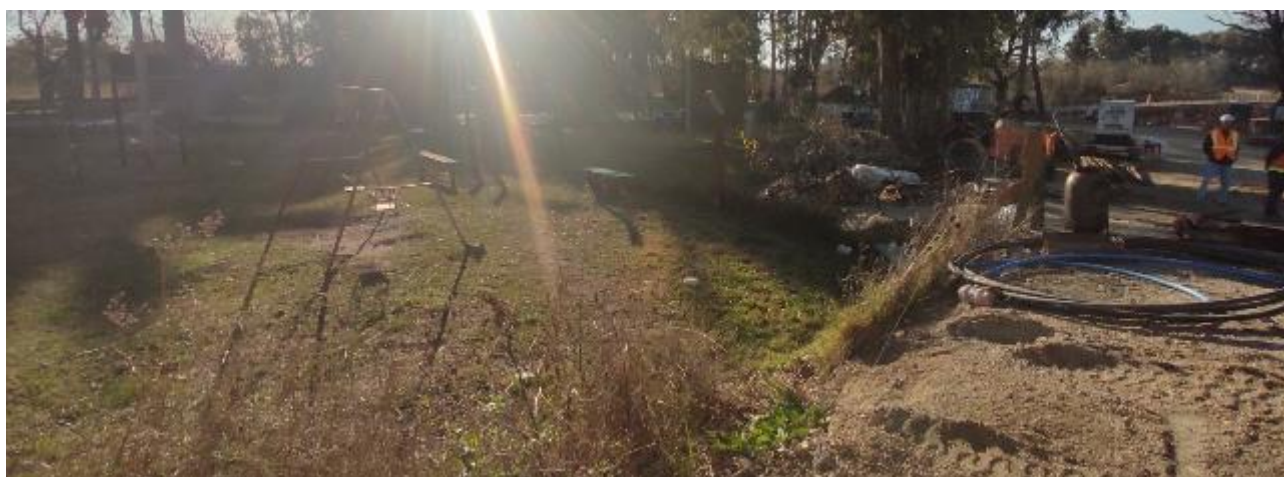
13.1 Observación 1

Ref.	Descripción	Requisito
1	El perímetro divisorio del Obrador próximo al Puente del Río Santa Lucía está roto en el tramo vecino a una zona con instalaciones recreativas para niños.	PGA de CUJÓ S.A.

Foto 13.1-1 Perímetro divisorio roto.
