INFORME DE AUDITORIA AMBIENTAL

Obra: 24/17: Diseño, construcción, operación y financiamiento de la infraestructura vial en Ruta 6 y Bypass San Ramón, CIRCUITO 6.

Auditoría Ambiental a los frentes de la obra de los puentes.

Fecha auditoría: 28/02/2023

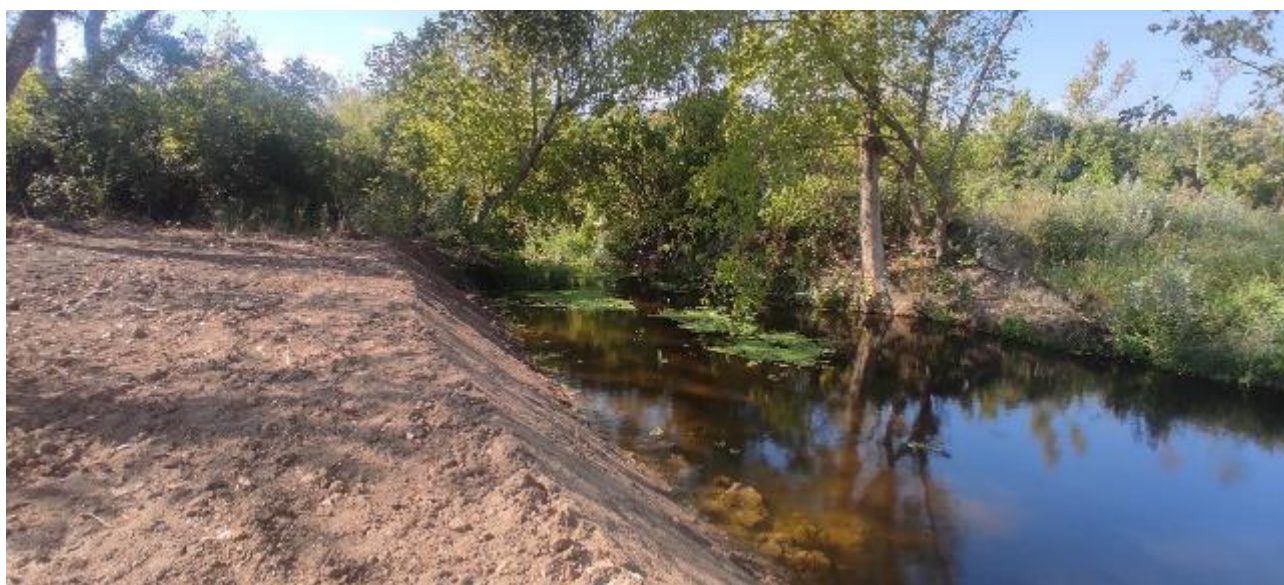
13.1 Observación 1

Ref.	Descripción	Requisito
1	<u>Puente Arroyo Toledo</u> La regularización del cauce en el entorno del puente presenta riesgo de erosión pues tiene una pendiente muy pronunciada y no se ha agregado suelo vegetal para asegurar el enraizamiento del suelo.	PGA de CUJÓ S.A.

Foto 13.1-1 Riesgo de erosión.

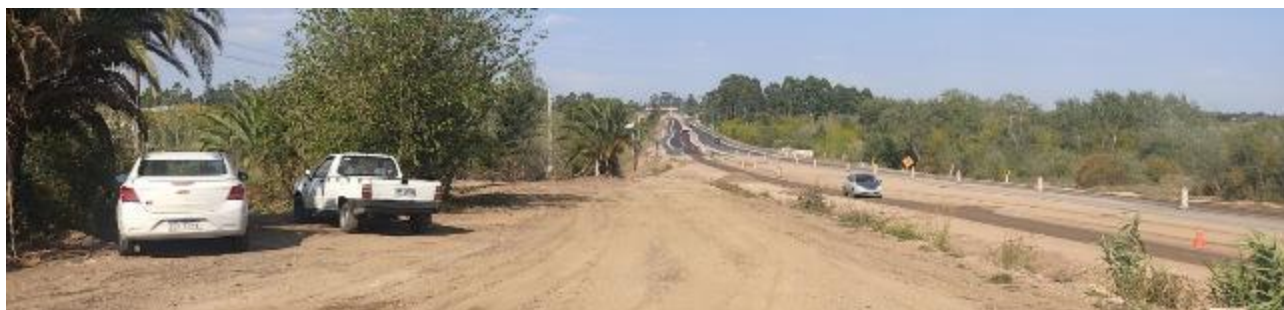
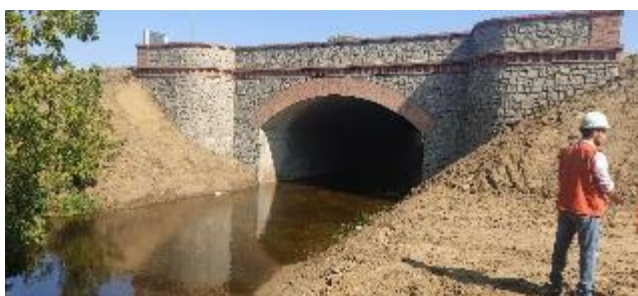
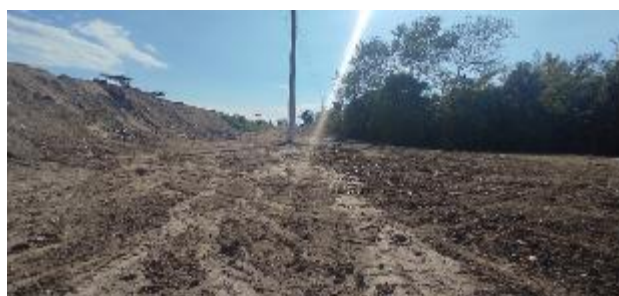
13.2 Puente Arroyo Toledo

Foto 13.2-1 Entorno Puente Toledo.

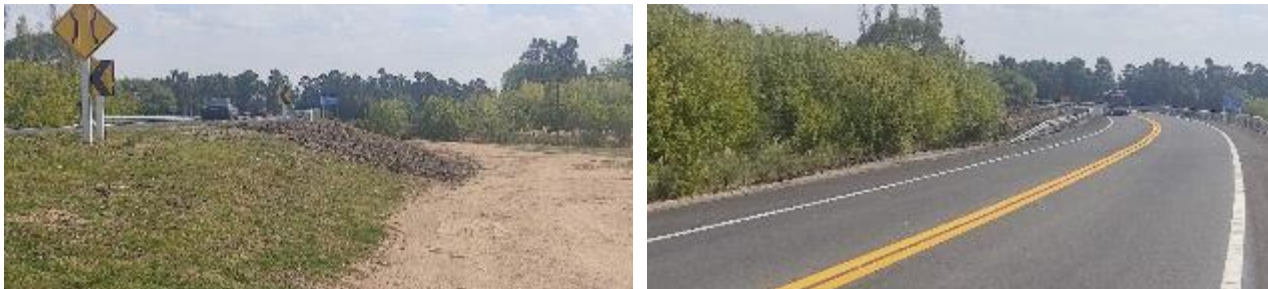
13.3 Puente Arroyo Colorado

Foto 13.3-1 Entorno Puente Arroyo Colorado.

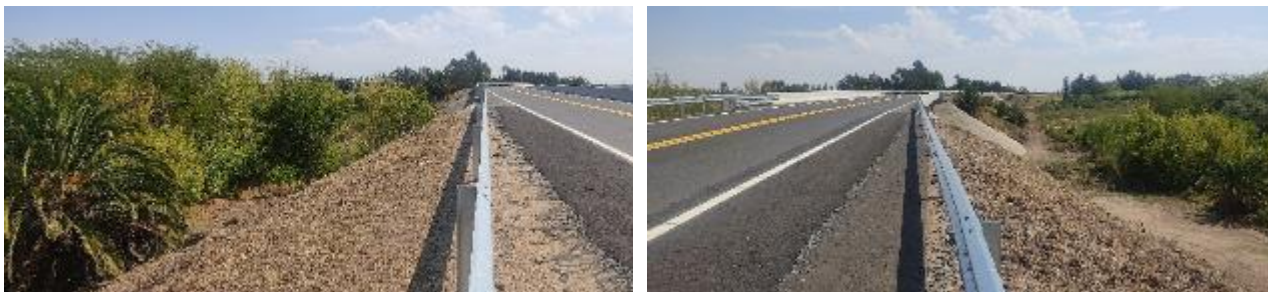
13.4 Puente Arroyo Sauce y Pasaje Superior Vía Férrea

Foto 13.4-1 Entorno Puente Arroyo Sauce y Pasaje Superior Vía Férrea

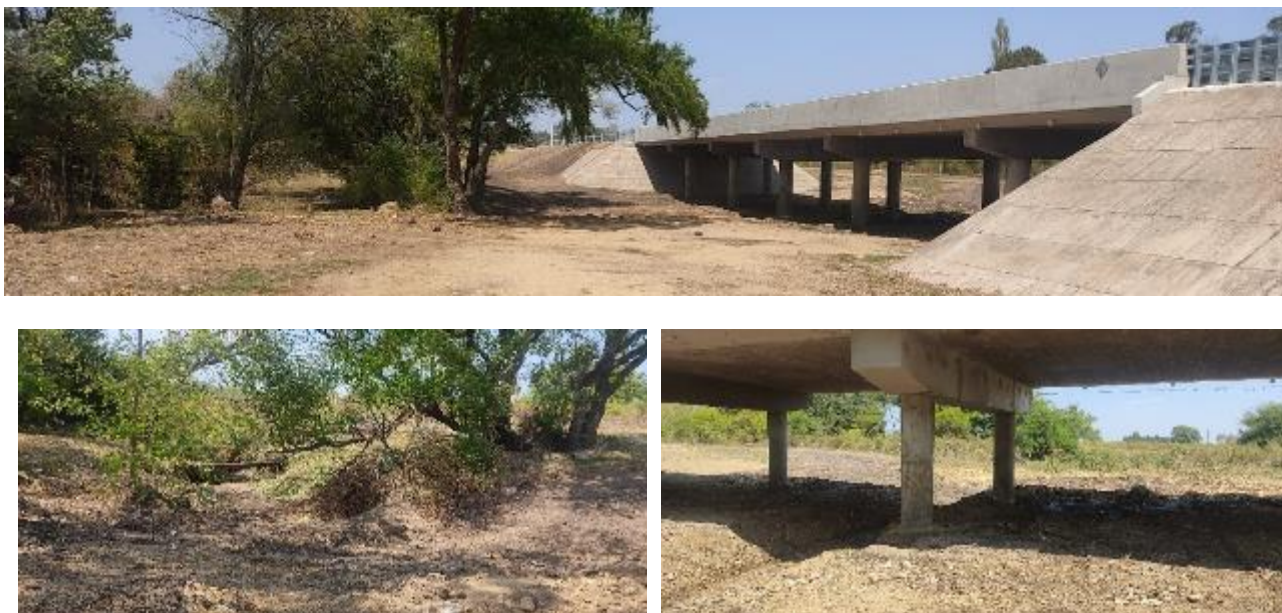
13.5 Puente Arroyo Vizcaíno

Foto 13.5-1 Entorno Puente Arroyo Vizcaíno.

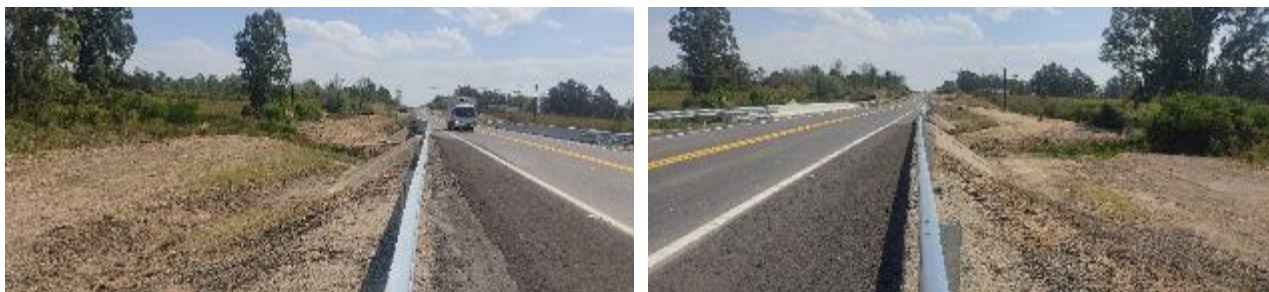
13.6 Puente Arroyo Matasiete

Foto 13.6-1 Entorno Puente Arroyo Matasiete.

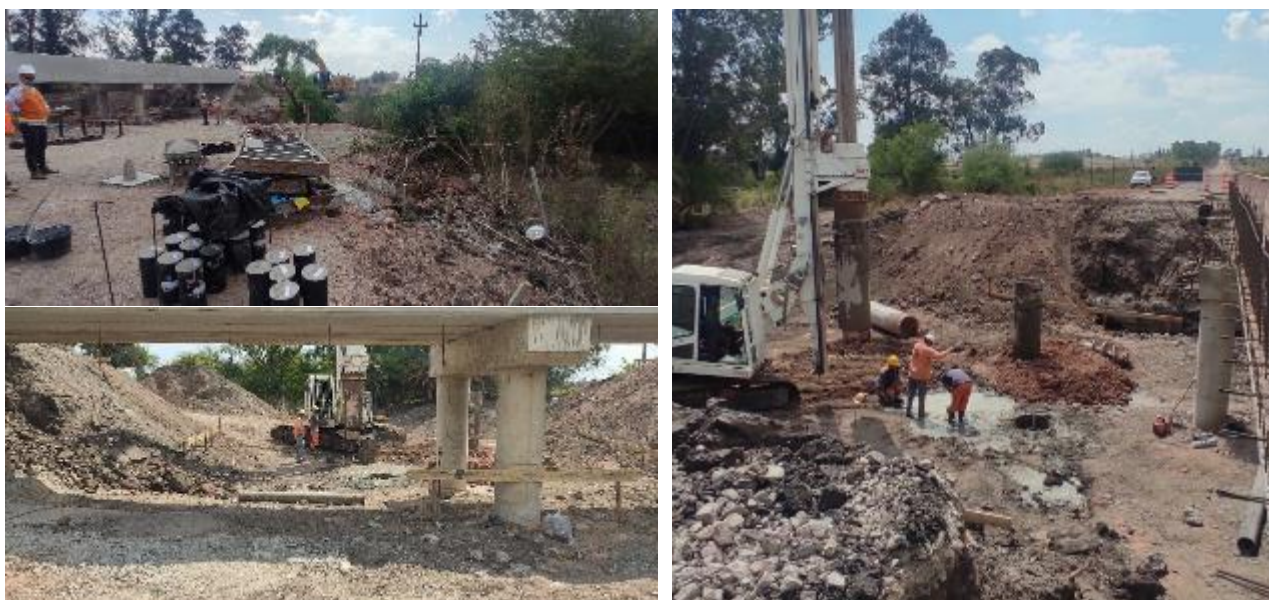
13.7 Puente Arroyo Canelón Grande

Asegurar contener los residuos que se generan en tareas con hormigón, en el entorno del Arroyo Canelón Grande no se encuentra esta situación bajo control, hay derrames que no se observa se resuelvan en el corto plazo. Aunque durante el recorrido se estaba en plena tarea, por lo que no se ha definido como un desvío; la operativa del pilotaje debe contemplar la retención y tratamiento del excedente de material y el agua que es utilizada para la misma.

Foto 13.7-1 Vista entorno de obra Puente Arroyo Canelón Grande.

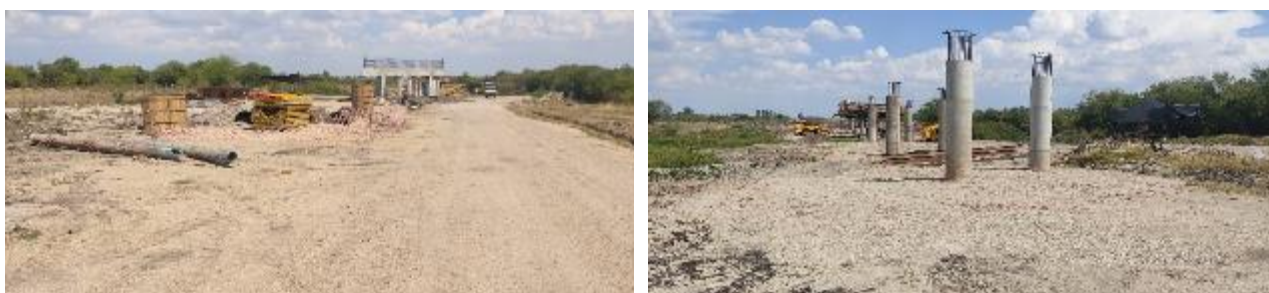
13.8 Puente Arroyo Tala

Foto 13.8-1 Puente Arroyo Tala.

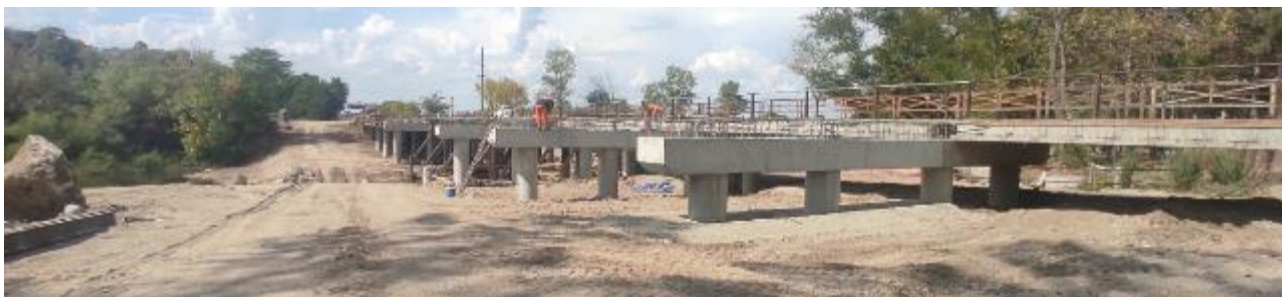
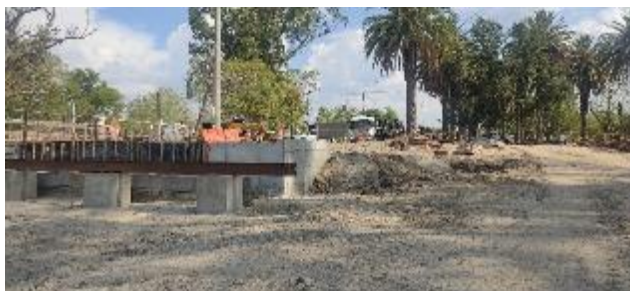
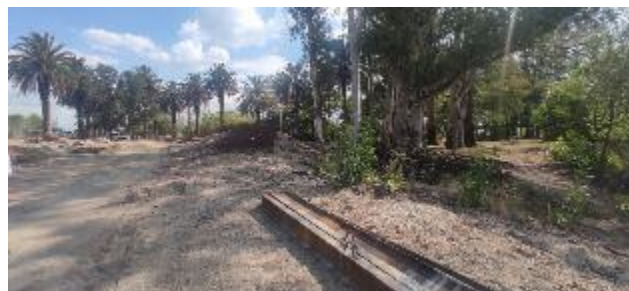
13.9 Puente Río Santa Lucía

Foto 13.9-1 13.9-2 Entorno de obra Puente Río Santa Lucía.

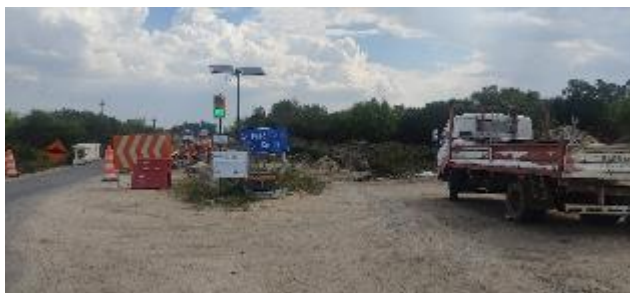
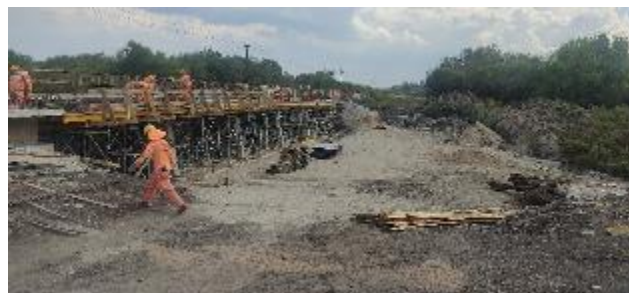
13.10 Puente Río Santa Lucía Paso Viejo

Foto 13.10-1 Entorno de obra Puente Río Santa Lucía Paso Viejo.

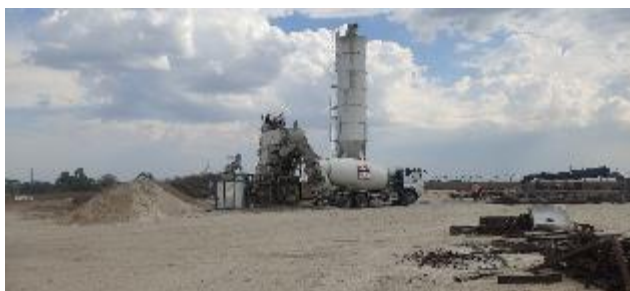
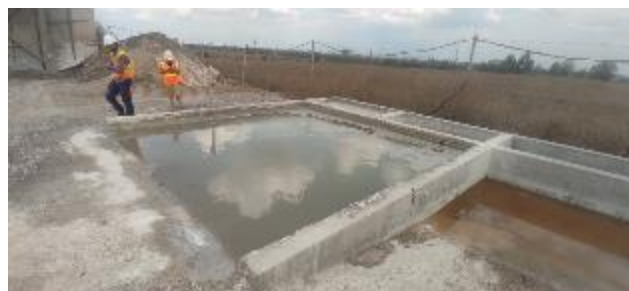
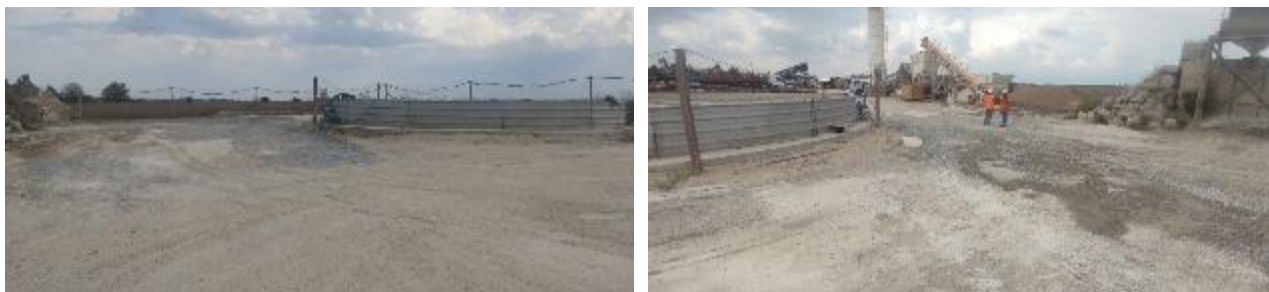
13.11 Obrador Planta de Hormigón CUJÓ

Foto 13.11-1 Planta de Hormigón de CUJÓ.

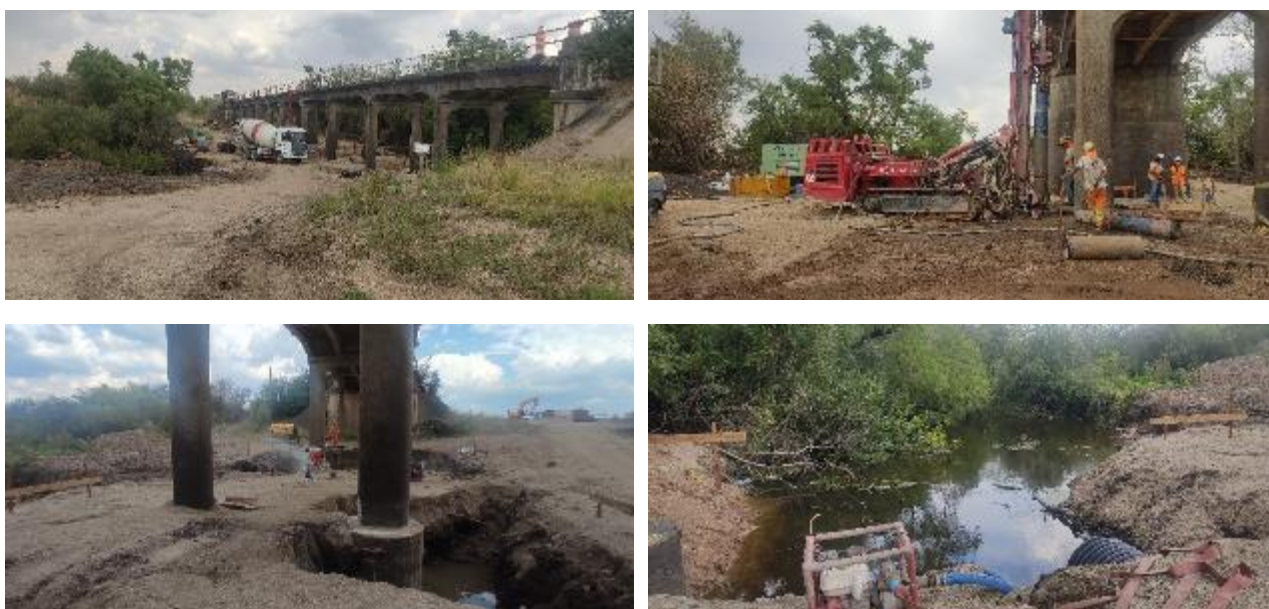
13.12 Puente Arroyo Chamizo

Foto 13.12-1 Entorno de obra Puente Arroyo Chamizo.
