INFORME DE AUDITORIA AMBIENTAL

Obra: 24/17: Diseño, construcción, operación y financiamiento de la infraestructura vial en Ruta 6 y Bypass San Ramón, CIRCUITO 6.

Fecha auditoría: 28/02/2023

Fecha informe: 30/03/2023

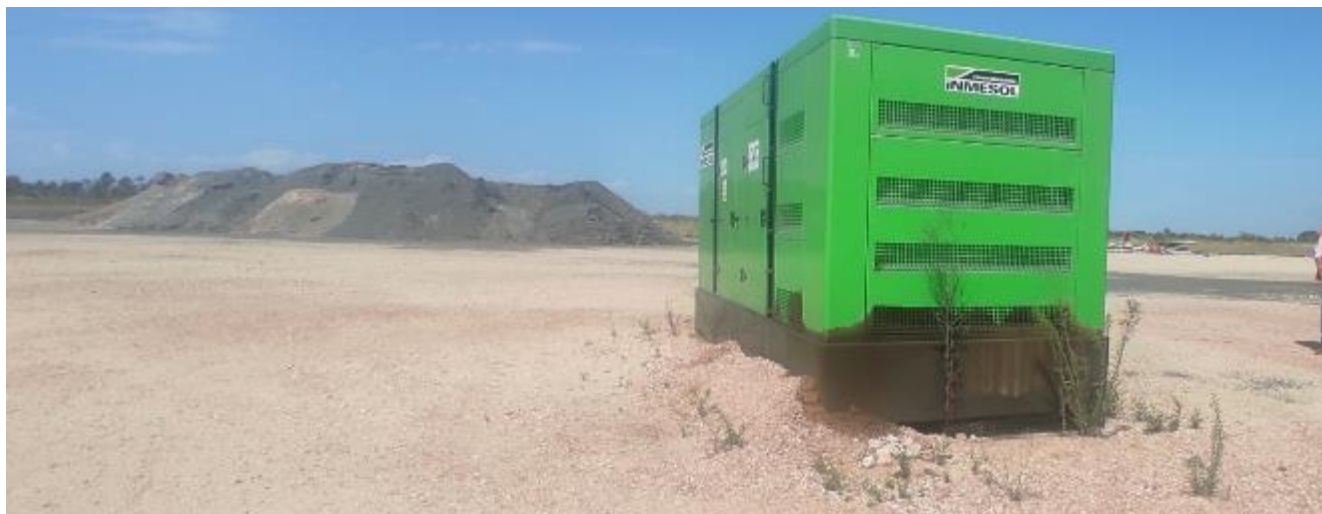
Ref.	Descripción	Requisito
1	<u>Obrador principal del Grupo Cuchilla Grande</u> Derrame del combustible del generador.	9.3 Manual Ambiental de la DNV 1998.

Foto 13.1-1 Derrame de combustible del generador en Obrador Principal.

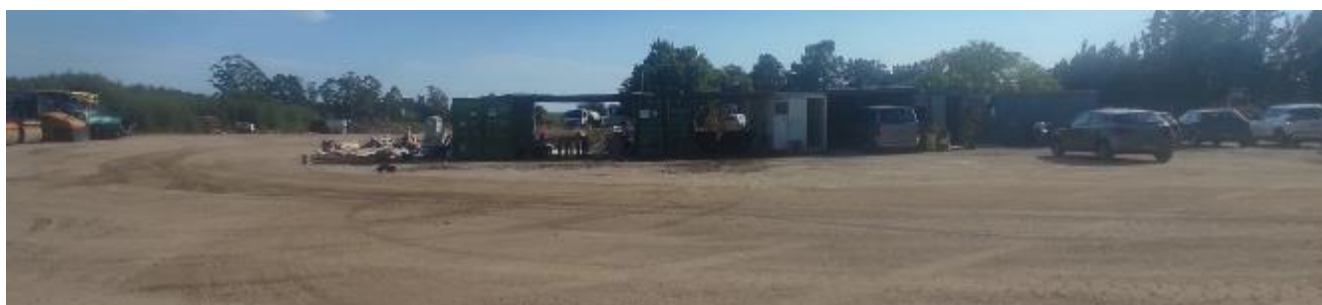
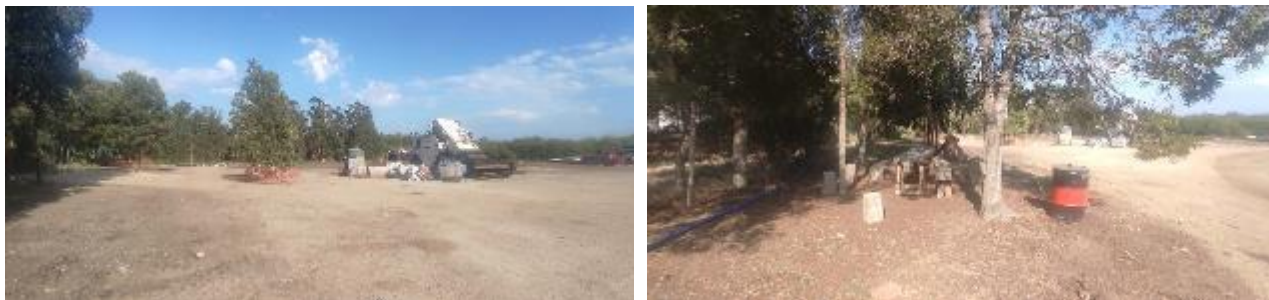
Ref.	Descripción	Requisito
1	<u>Obrador 1 CVC (Lat. 34°45'49.57"S, Long. 56° 7'10.33"O)</u> Estructuras encimadas a la vegetación existente.	9.4 Manual Ambiental de la DNV 1998.
Logra Cumplir requisitos de la AA.

Foto 13.1-2 Obrador 1 CVC.

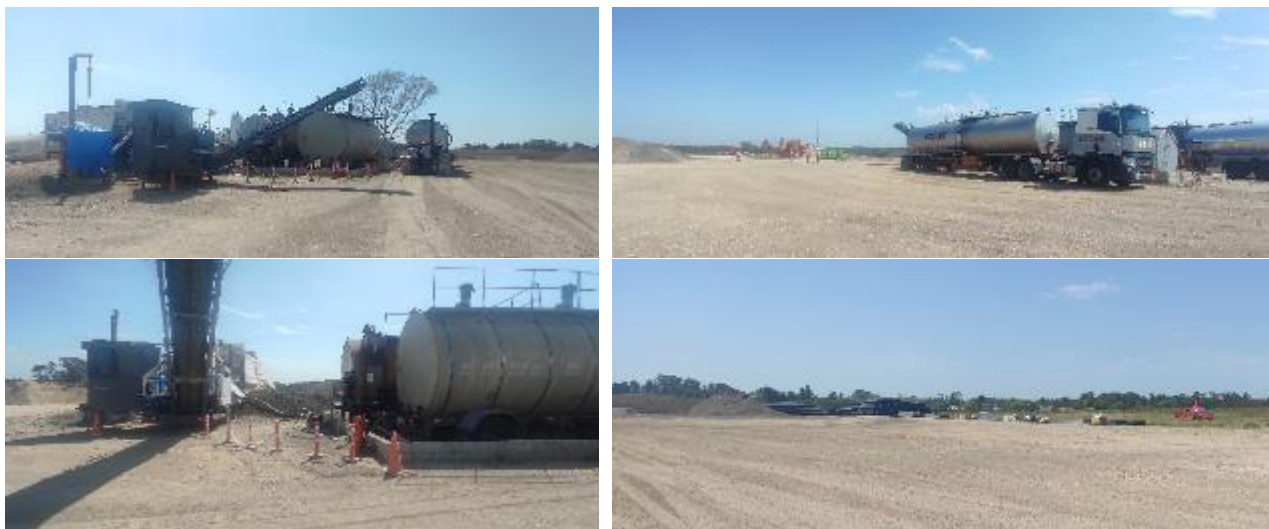
Foto 13.2-1 Obrador Grupo Cuchilla Grande.
