INFORME DE AUDITORIA AMBIENTAL

Mantenimiento en Ruta 21 y Ruta 24

Obra: 30/14 – Ruta 21 tramo: Nueva Palmira – Ruta 2 y
Ruta 24 tramo: Ruta 2 – Ruta 3

Fecha auditoria: 30/05/2023

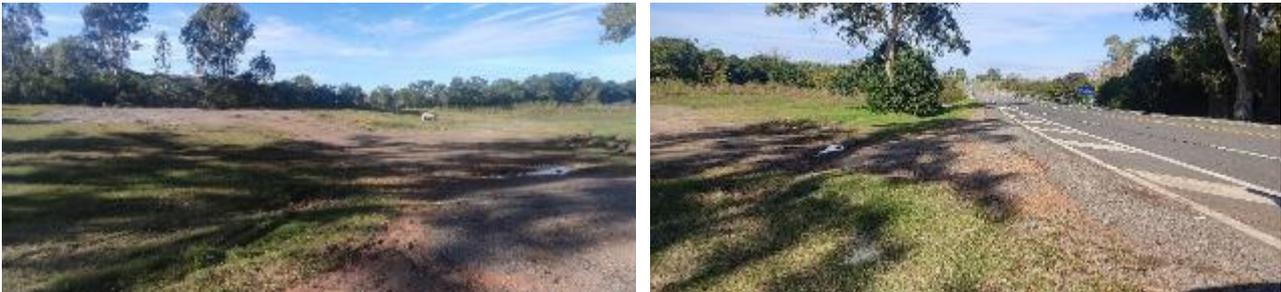
13.1 No Conformidad 1

Ref.	Descripción	Requisito
Obs.1	<u>Vta.1 (Lat. 33°46'11.92"S, Long. 58°20'46.70"O)</u> Zona de faja compactada sin cobertura vegetal.	8.2 Manual DNV, mayo 1998
No Conformidad.		
Obs.2	<u>Obrador Operadora del mantenimiento</u> Dique de contención del depósito de hidrocarburos, roto y evidencia de derrame.	9.3 Manual DNV, mayo 1998
Logra Conformidad con los Criterios de la AA.

Ref.	Descripción	Requisito
1	<u>Vta.1 (Lat. 33°46'11.92"S, Long. 58°20'46.70"O)</u> Zona de faja compactada sin cobertura vegetal.	8.2 Manual DNV, mayo 1998
2	Acopios en faja sin autorización por escrito de la Dirección de Obra de la DNV-MTOP.	10.2 Manual DNV, mayo 1998

Foto 13.1-1 Vta.1 Zona en faja compactada y sin cobertura vegetal.

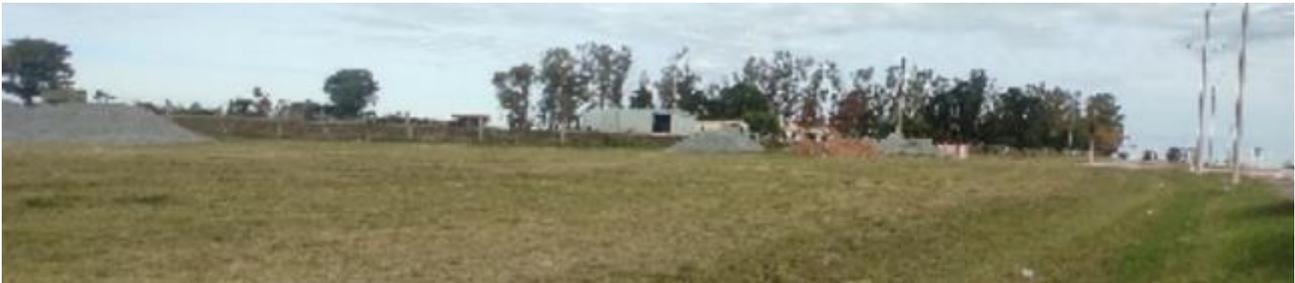
13.2 No Conformidad 2

Foto 13.2-1 Acopios en faja sin autorización por escrito del DDO.

Establecer con la Dirección de Obra de la DNV-MTOP los lugares de acopio transitorio en faja, indicando el lugar y el período de uso, así como también las fotos de la recuperación ambiental en los ITGA del período correspondiente al acuerdo.

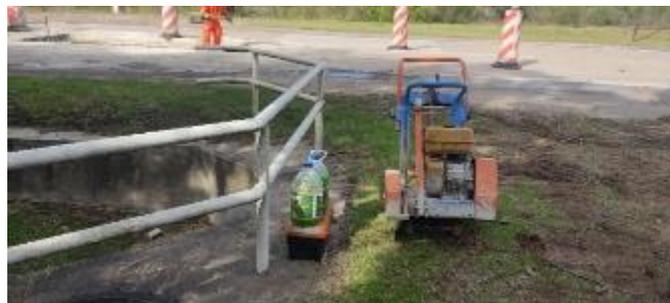
13.3 Observación 1

Ref.	Descripción	Requisito
1	Envase con un producto químico sin contención.	PGA de OPERADORA DEL LITORAL

Foto 13.3-1 Envase de producto químico sin contención.

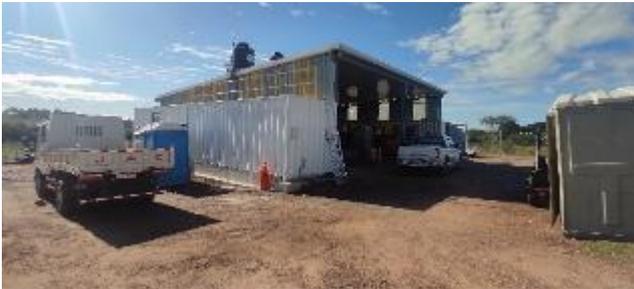
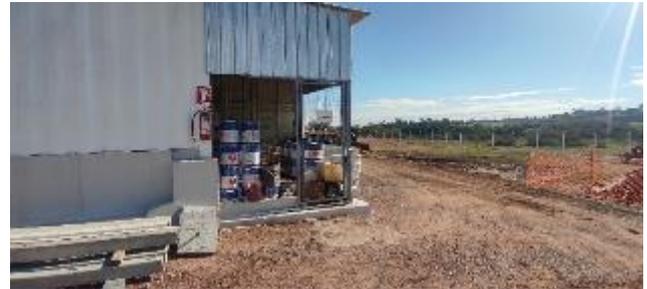
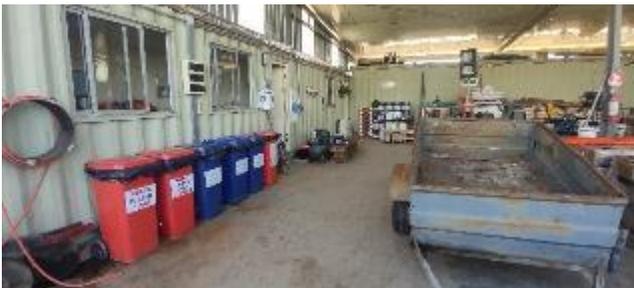
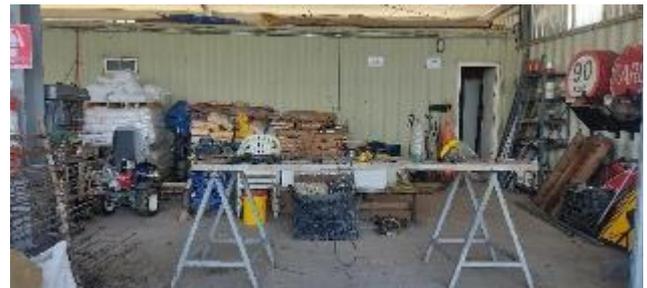
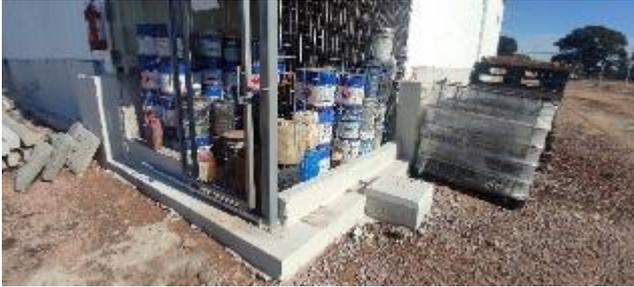
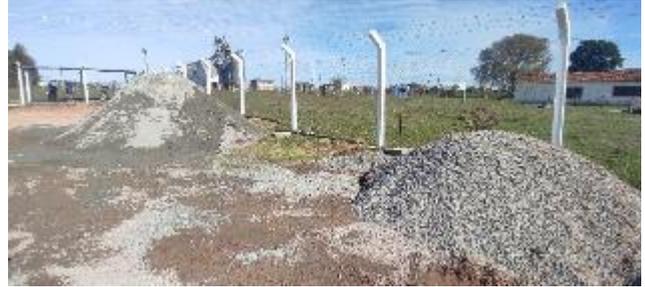
13.7 Obrador de la Operadora Aprinsa S.A.

Se han mejorado las instalaciones del Obrador de la OPERADORA DEL LITORAL y se encuentra en muy buen estado, el predio se ha cercado, están definido el flujo de circulación y se han construido nuevas estructuras edilicias para taller y depósito, así cómo también para asegurar que la operativa cumpla los requisitos de la gestión ambiental.

Foto 13.7-1 Obrador OPERADORA DEL LITORAL
