# INFORME DE AUDITORIA AMBIENTAL DE CIERRE PARCIAL

## RUTA 12 y RUTA 57

**Obra:** 01/16: Diseño, construcción, operación y financiamiento de la infraestructura vial en Rutas 12, 54, 55, 57 y construcción Bypass de la ciudad de Carmelo.

**Fecha auditoría:** 20/08/2021

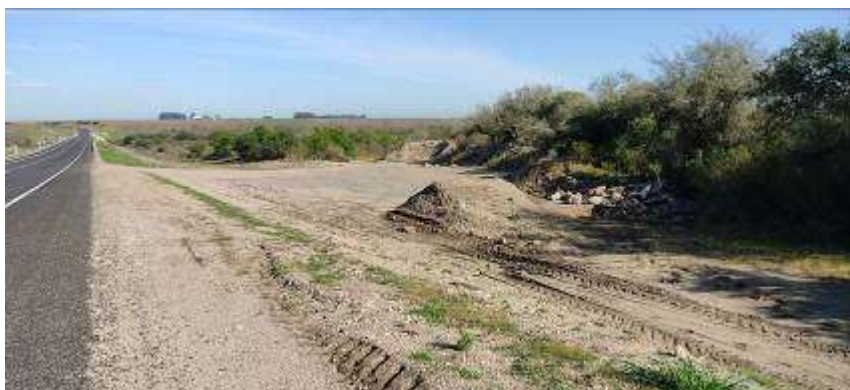
Ref.	Descripción	Requisito
1	<u>Vta.1 (33°45'53.86"S, Long. 57°11'0.01"O)</u> <u>Próximo a Puente Arroyo Cerros de Ojosmin</u> <u>Próximo a Puente Arroyo Sauce – Ruta 57</u> Se encuentran acopios en la faja pública que no están autorizados por escrito por la Dirección de Obra.	9.8 Manual Ambiental de la DNV/98.

Foto 13.1-1 Vta 1 Acopios en faja Ruta 57

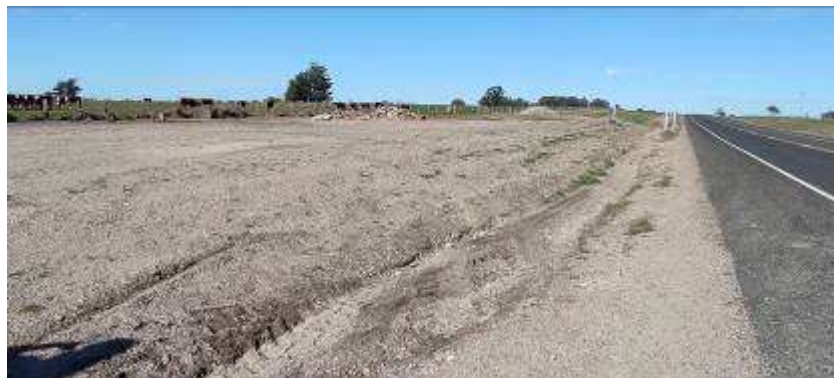
Foto 13.1-2 Acopios próximos Puente Arroyo Cerro de Ojosmin.

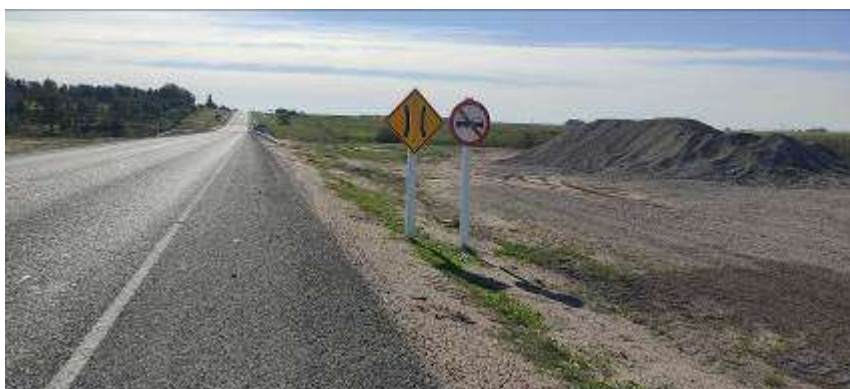
Foto 13.1-3 Acopios próximos Pte. Arroyo Sauce
