INFORME DE AUDITORIA AMBIENTAL

Obra: 78/98 Ampliación de Contrato 07/06/22
Doble Vía Ruta 5 - Vial

Empresa constructora: HERNÁNDEZ Y GONZALEZ S.A.

**Doble Vía Ruta 5 en el tramo 43km200 – 69km000
VIAL**

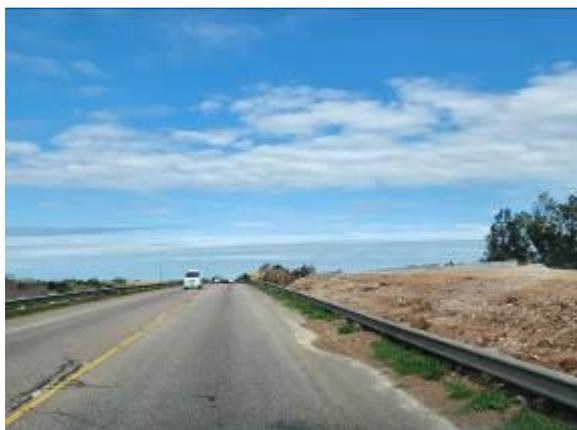
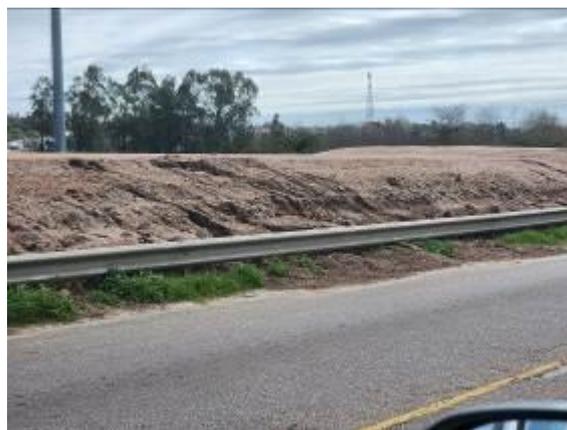
12.1 Observación 1

Ref.	Descripción	Requisito
1	Erosión en taludes del entorno del intercambiador Canelones. – Ver Foto 12.1-1 -	PGA (Hernández y González).
Código de hallazgo: RS-4

Foto 12.1-1 Erosión en taludes del entorno al Intercambiador Canelones.

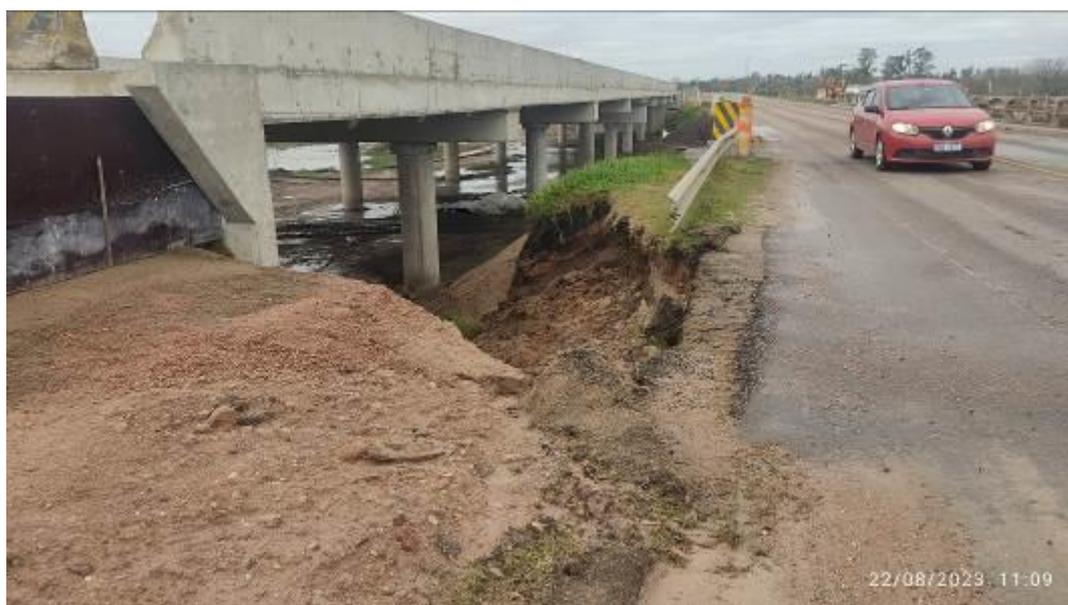
12.2 Observación 2

Ref.	Descripción	Requisito
2	Erosión en acceso Norte Pte. Canelón Chico. – <i>Ver Foto 12.2-1 -</i>	PGA (Hernández y González).
Código de hallazgo: RS-4

Foto 12.2-1 Erosión en acceso Norte Pte. Canelón Chico.

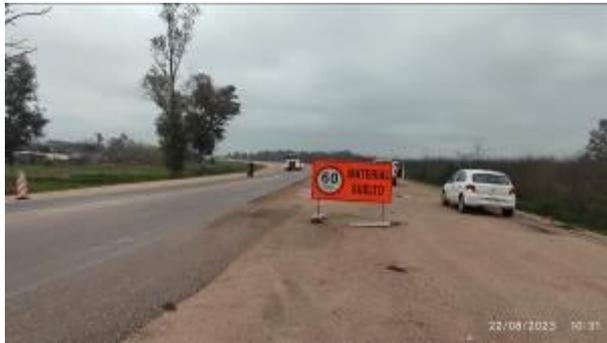
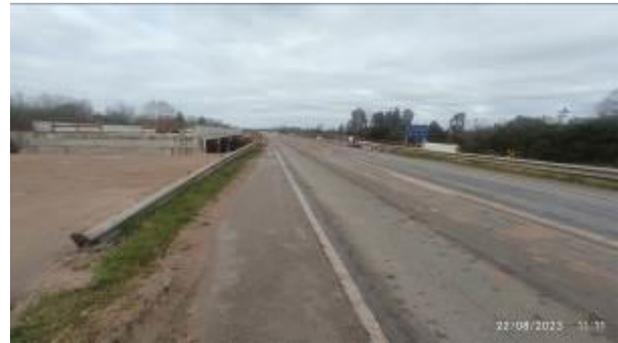
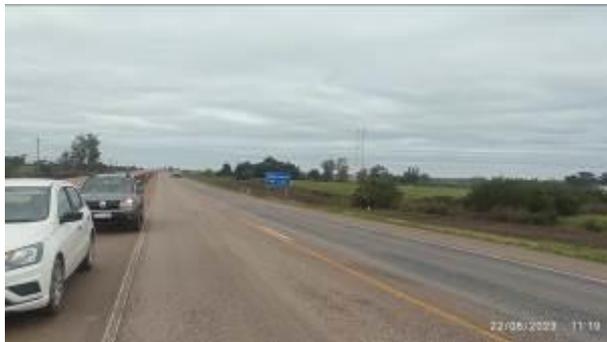
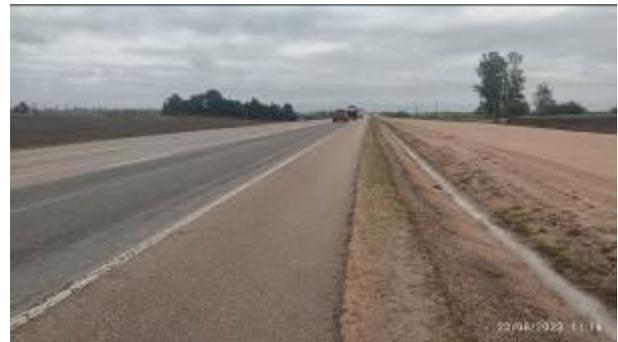
12.3 Recorrido por el tramo en obra

A nivel de usuario vial el tramo en obra se transita con grandes dificultades, dada la cantidad de vehículos y las condiciones de la ruta en obra.

Foto 12.3-1 Vistas recorrido por tramo en obra.

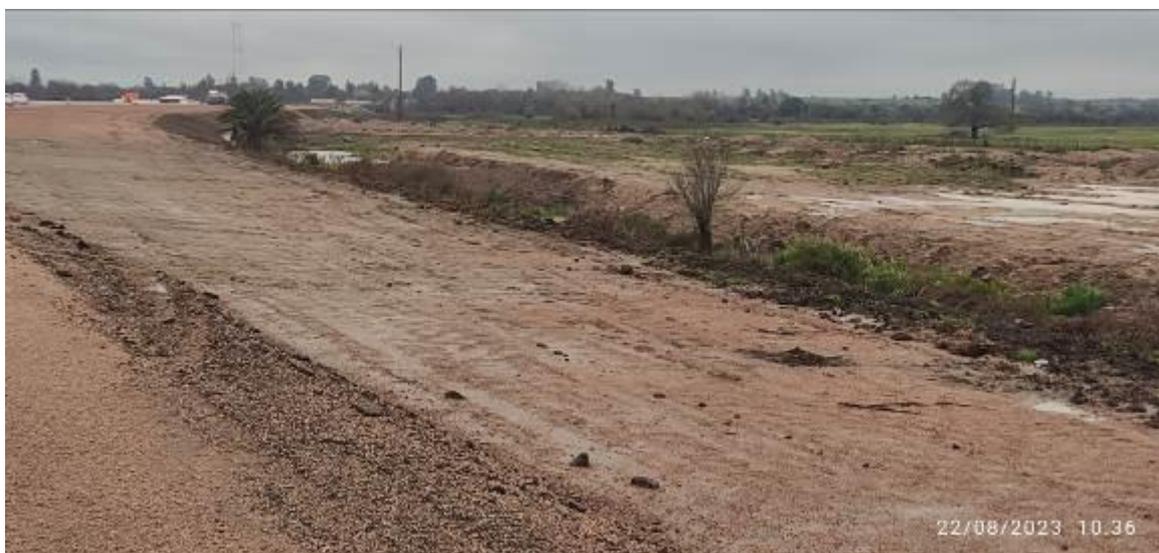
12.4 Predio de disposición final de excedentes de movimiento de suelos en Ruta 5

Durante el recorrido se pasa por predio donde se ha realizado la disposición final del material excedente de suelos, se encuentra en etapa de recuperación ambiental, aunque hay algunas zonas intervenidas por disposición de materiales que no son de la obra, pues el dueño ha dejado el acceso habilitado para esto, se sugiere agregar fotos a los ITGA que demuestren el alcance de las tareas de recuperación ambiental de HyG.

Foto 12.4-1 Predio disposición final excedentes del movimiento de suelos.
