INFORME DE AUDITORIA AMBIENTAL

Obra: Ampliación 78/98

Nuevo Puente en Ruta 5 – Arroyo Pantanoso, accesos UAM

Fecha auditoria: 22/03/2022

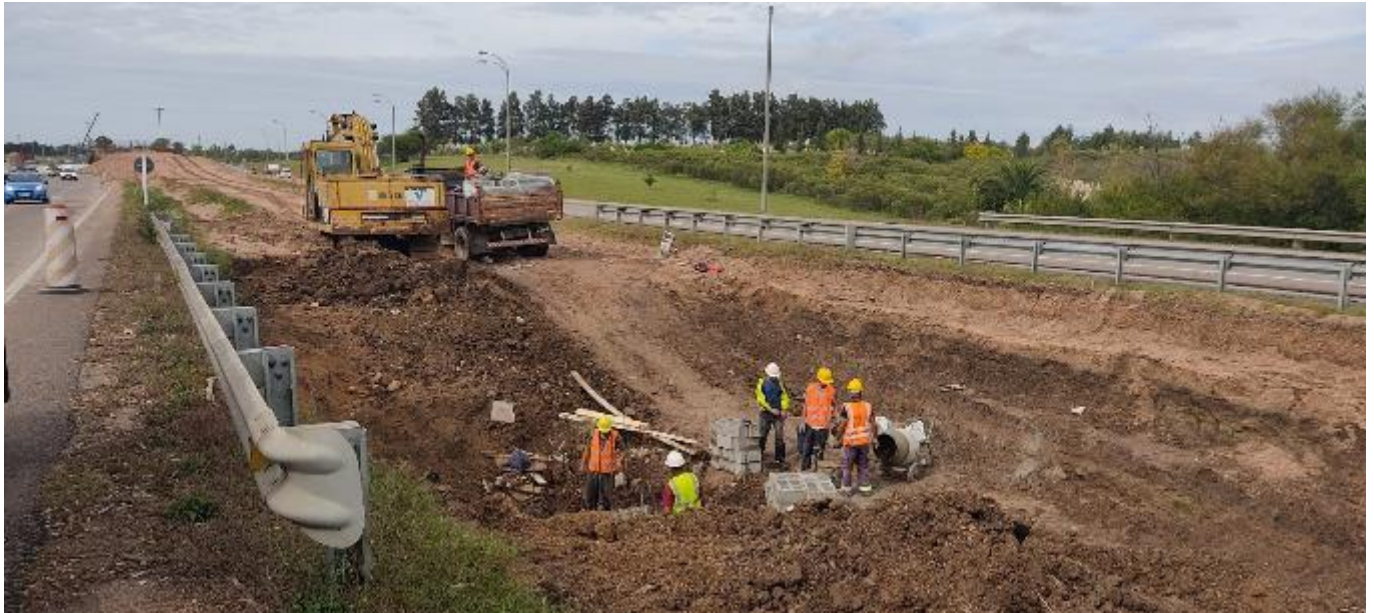
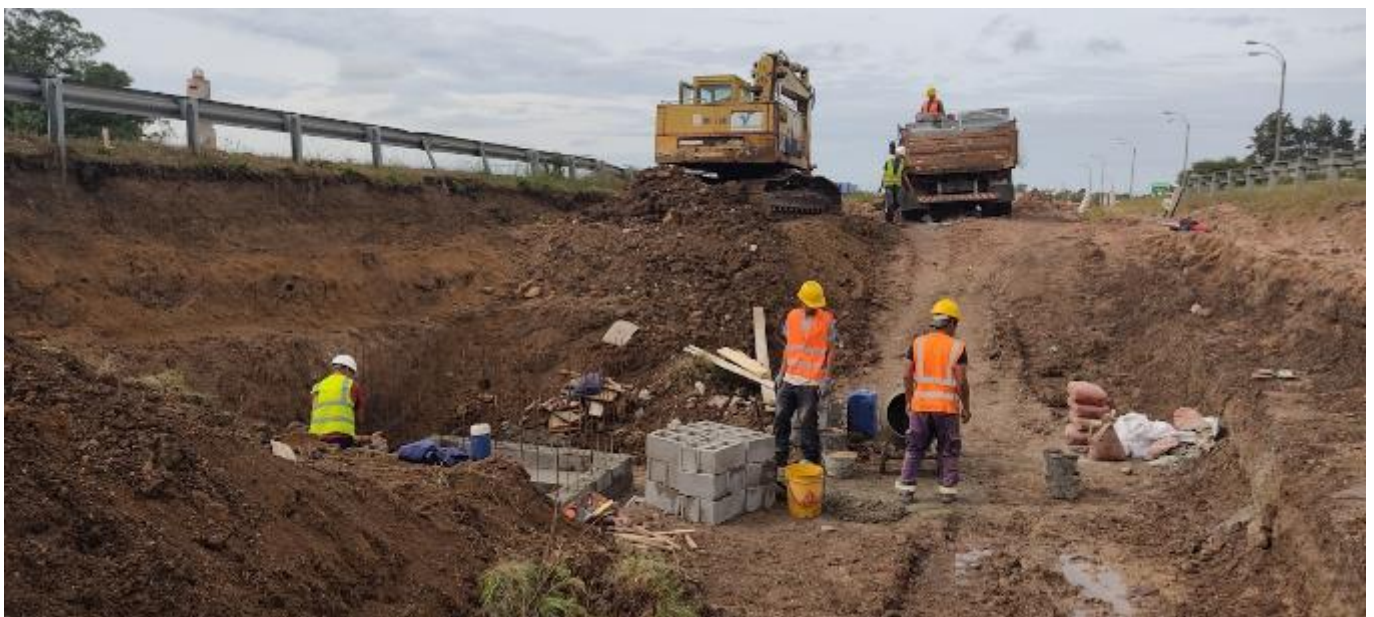
13.1 No Conformidad

Ref.	Descripción	Requisito
1	No se ha generado una revisión del PGA del contrato de mantenimiento para contemplar las posibles disposiciones particulares para el frente de obra del Pte. Ao. Pantanoso – Ruta 5 y el PGA del contrato de mantenimiento (con fecha 05/09/19) no contempla todos los requisitos ambientales generados para la construcción de los accesos a este puente.	8.2 Manual Ambiental de la DNV/98.
2	La empresa HERNÁNDEZ Y GONZÁLEZ no ha presentado ITGA de este contrato, se dispone en DEGAC de los ITGA del subcontrato de SACEEM de la construcción del Puente Sobre el Arroyo Pantanoso – Ruta 5 pero no se disponen los respectivos ITGA del contratista.	8.3 Manual Ambiental de la DNV/98.
3	Se encuentra subcontrato trabajando en alcantarilla que no dispone de estructura para disponer el agua de lavado del mixer.	9.3 Manual Ambiental de la DNV/98.

Foto 13.1-1 No se dispone una estructura para contener el agua del lavado de hormigón.

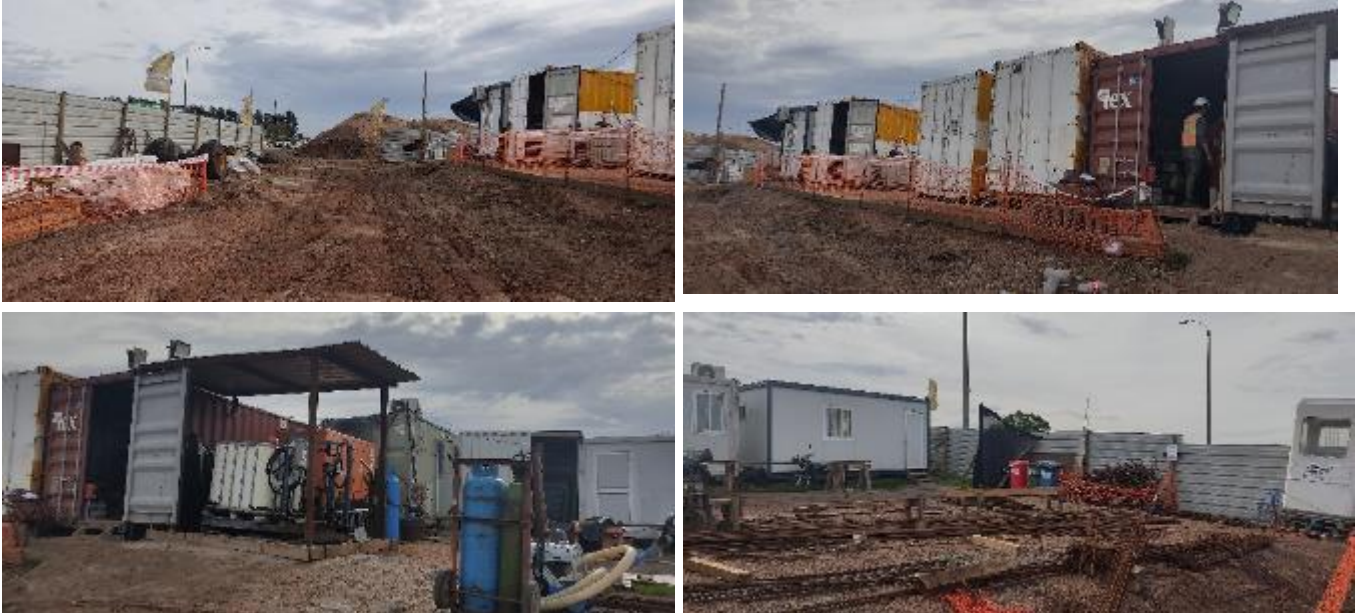
Se mantienen condiciones de orden y limpieza en el obrador de SACEEM y en el entorno de obra, así como un manejo adecuado de acopios que resulta relevante dado el poco espacio que se dispone en las áreas del entorno de obra para estas actividades.

Foto 13.2-1 Vistas del Obrador de SACEEM

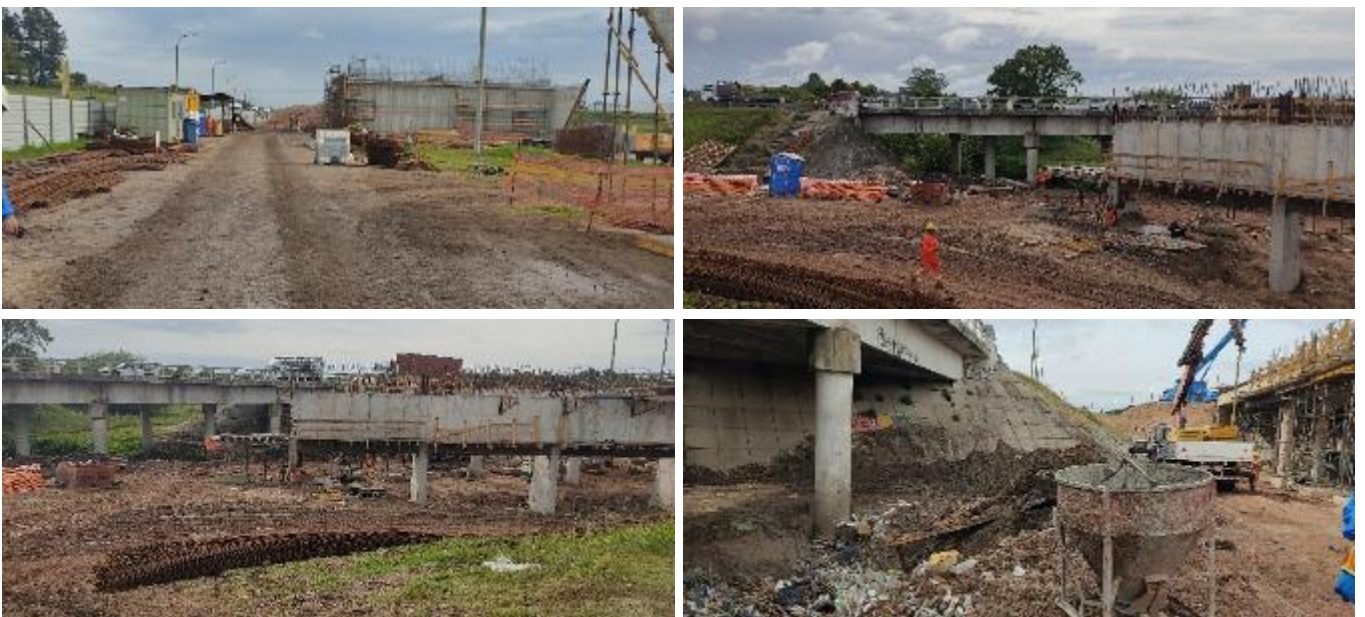
Foto 13.3-1 Vistas del Frente de Obra

Realizar con mayor frecuencia el retiro de los residuos que se acumulan en el cauce debajo del puente en obra, manteniendo la sistemática de retiro de los mismos que se ha estado realizando; para evitar que se acumulen generando un foco de contaminación tanto de malos olores como de posibles vectores en el lugar de trabajo.

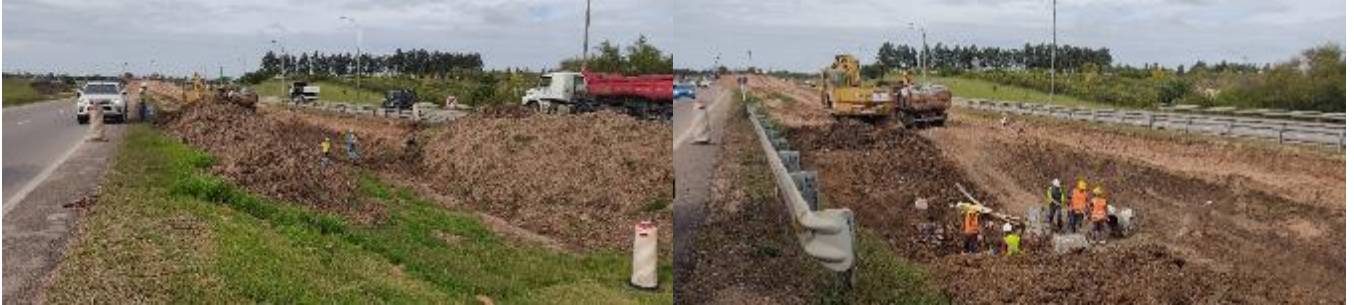
Foto 13.4-1 Construcción de Alcantarilla Subcontrato de HyG
