INFORME DE AUDITORIA AMBIENTAL

Proyecto Ferroviario Montevideo. – Paso de los Toros TRINCHERA Manuel Calleros

Obra: FFCC-B101: Construcción de Trinchera ubicada entre las progresivas 106 y 107, sobre la vía férrea entre las calles Luis Batlle Berres y Lorenzo d’Auria, ciudad de Florida

Fecha auditoría: 24/06/2022

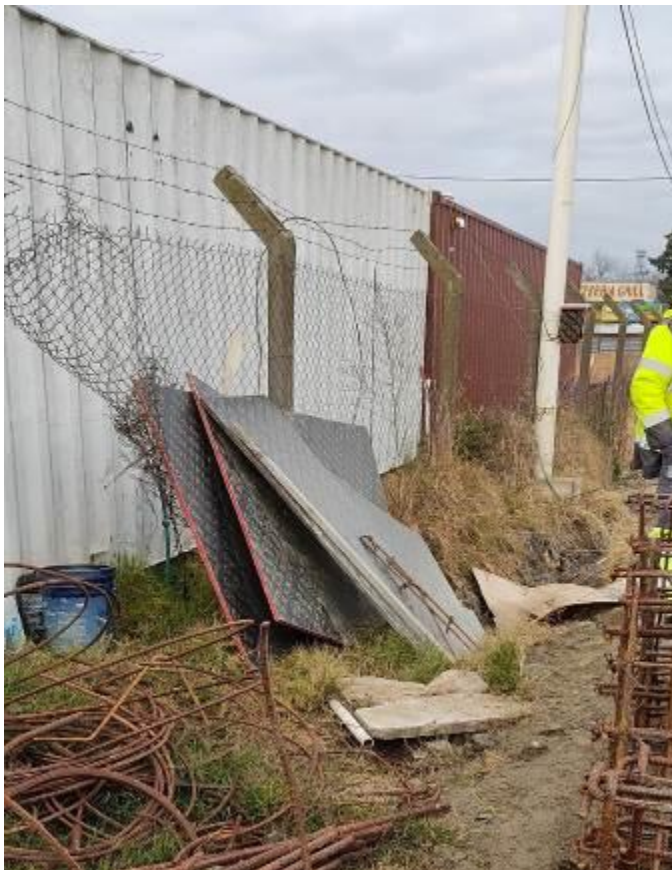
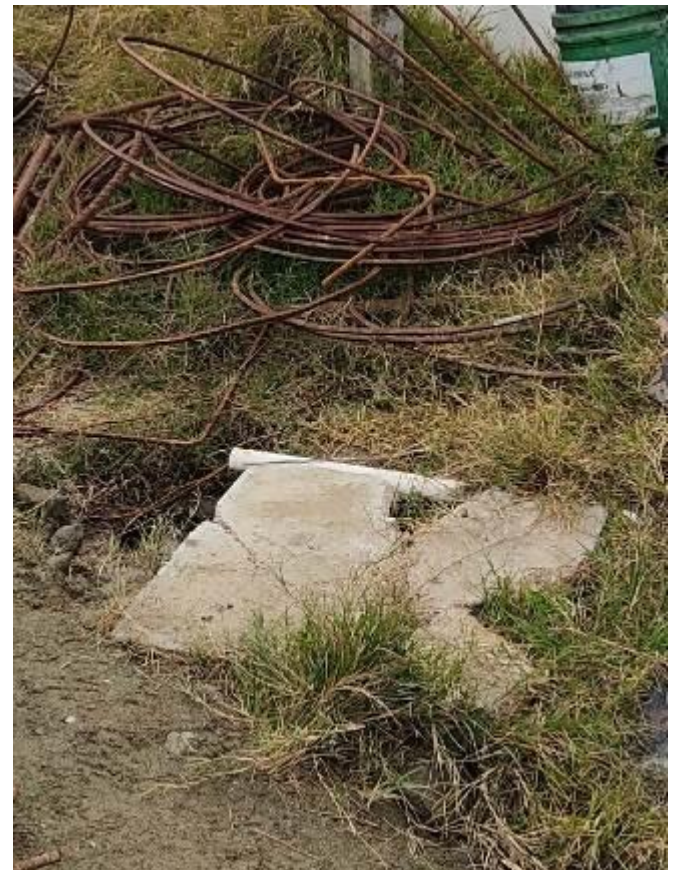
13.1 Observación 1

Ref.	Descripción	Requisito
1	Tapa rota de pozo impermeable de efluentes domésticos (baños y piletas).	Ítem 8.6.2.1 PGA (19/11/22)

Foto 13.1-1 Tapa rota de fosa de efluentes de baños.

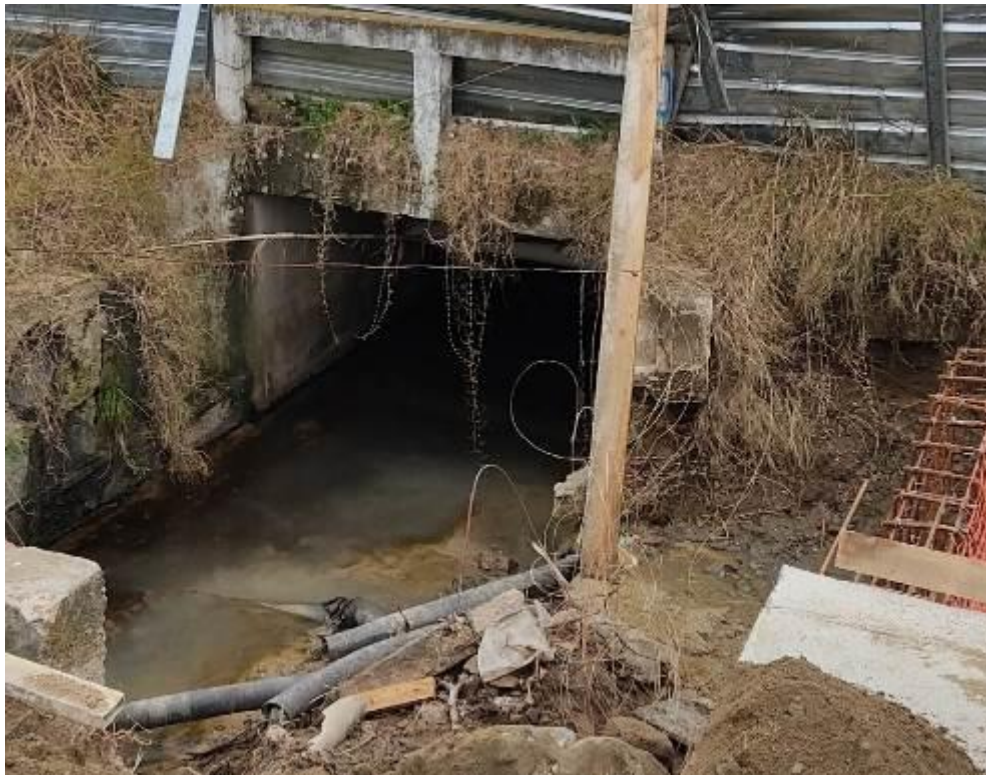
Foto 13.4-2 Restos de caños y cableado de servicios en alcantarilla.

Asegurar que las actividades de limpieza de la cañada resuelvan el retiro de restos de caños y cableados de servicios, determinando su disposición con los organismos correspondientes; así como también asegurar que se mantenga la vegetación que está dando sostén al cauce de dicha cañada.
