# INFORME DE AUDITORIA AMBIENTAL

**Proyecto Ferroviario Montevideo. – Paso de los Toros**

**Obra:** FFCC-T004: Construcción de Trinchera Vial Borrazás

**Fecha auditoría:** 23/05/2023

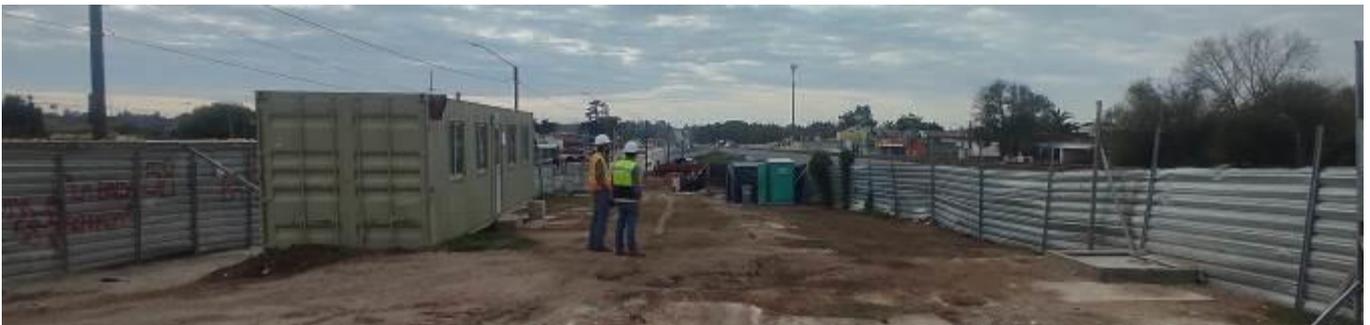
Foto 13.1-1 Predio del Obrador en etapa de retiro.

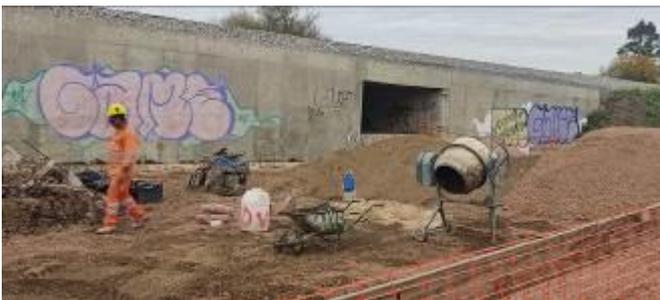
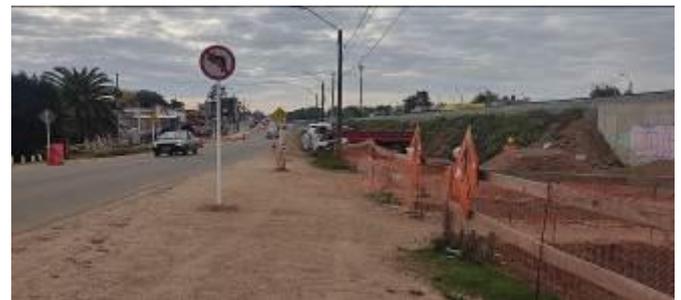
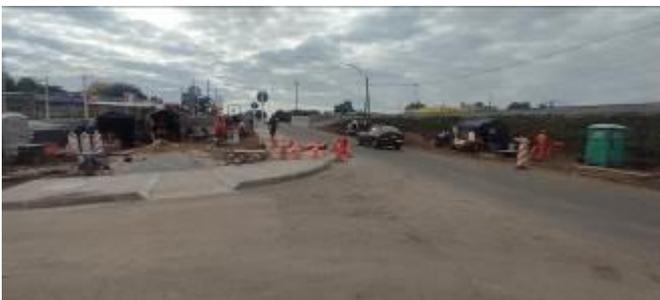
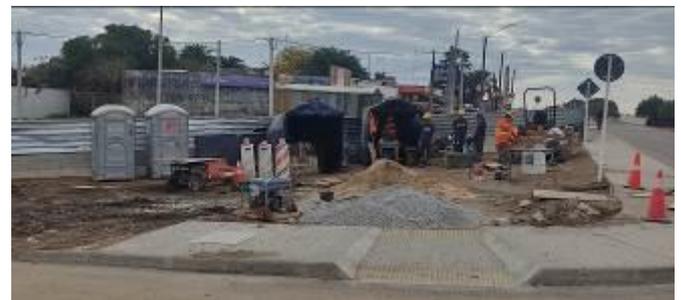
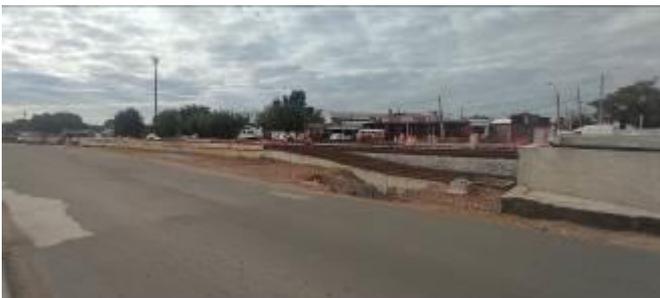
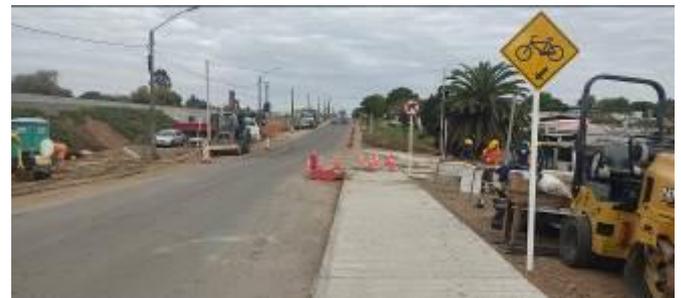
Ref.	Descripción	Requisito
1	Falta de señalización para el tránsito que circula en el entorno de obra.	PGA del Consorcio Constructor Ferrocarril Central.

Foto 13.2-1 Vistas del entorno de obra.

Asegurar el seguimiento de los requisitos en la etapa de finalización de obra, en particular considerar con los referentes del contrato y de la comunidad los ajustes del plan de recuperación ambiental del entorno de obra.

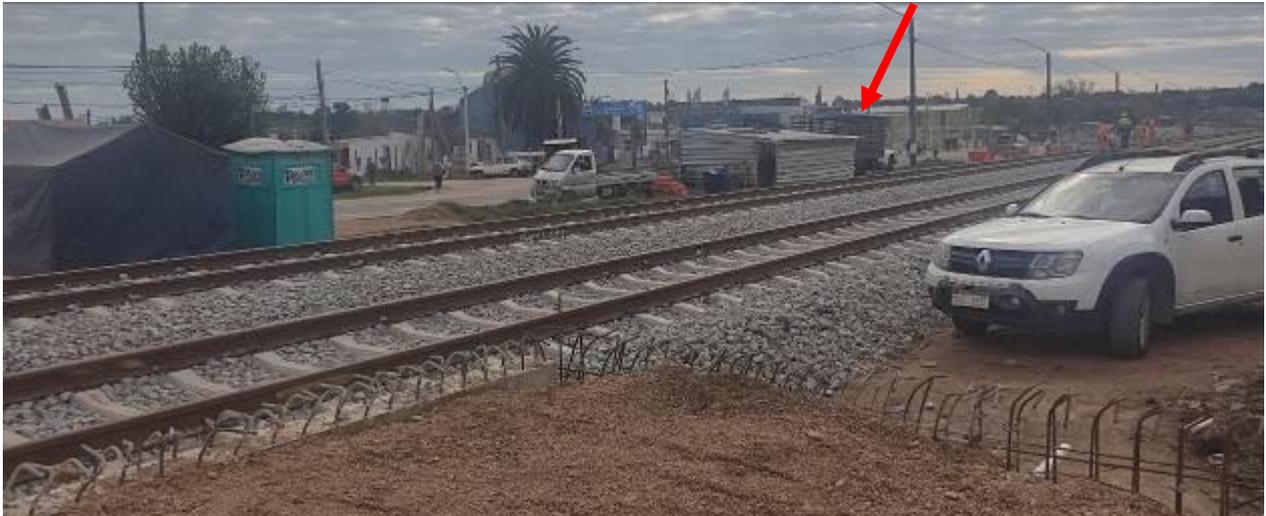
Existe un puesto de verduras en la faja del trazado de la vía, actualmente lindero a la obra que debe ser retirado; se entiende que éste es un trámite dónde se deben gestionar acciones que llevan su tiempo, pero si bien se comparte esto con las contrapartes no hay evidencia de las gestiones realizadas para resolver la situación y no se hace referencia en el ITGA del período enero – marzo a la misma.

Se consideran las circunstancias con las contrapartes por lo que en esta oportunidad no se define como No Conformidad, dando los tiempos requeridos para su resolución.

Foto 13.2-2 Puesto de Verduras en faja pública del entorno de obra.

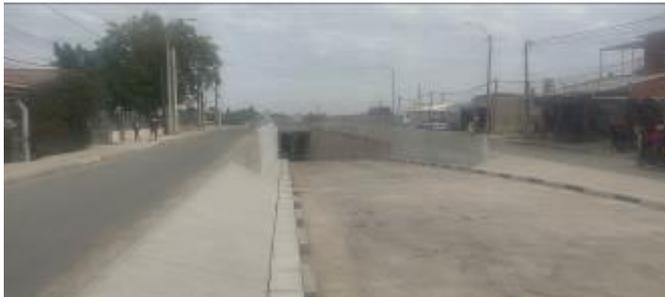
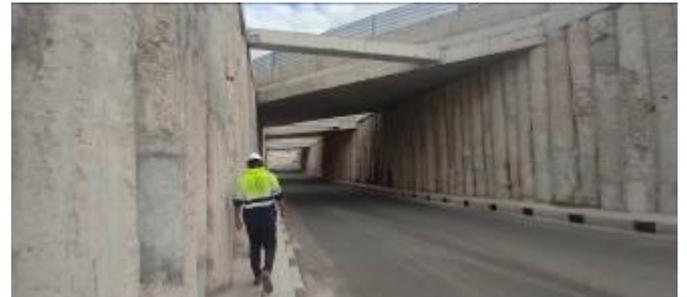
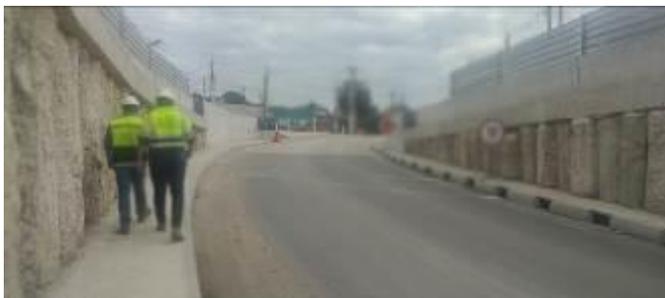
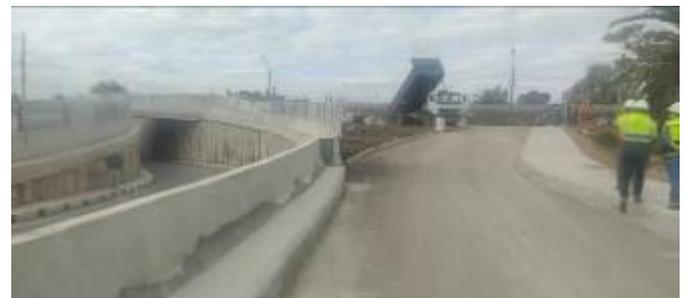
Foto 13.3-1 Vistas del entorno de la trinchera terminada.
