INFORME DE AUDITORIA AMBIENTAL

Mantenimiento en Ruta 21 y Ruta 24

Obra: 30/14 – Ruta 21 tramo: Nueva Palmira – Ruta 2 y
Ruta 24 tramo: Ruta 2 – Ruta 3

Fecha auditoria: 27/06/2022

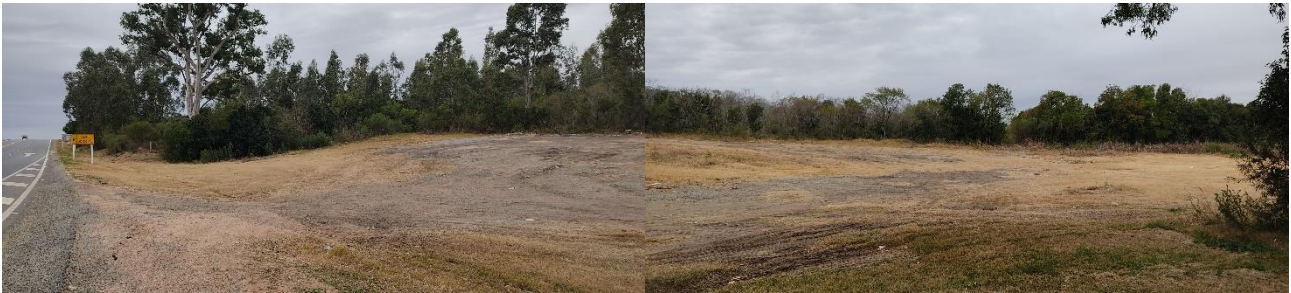
13.1 Observación 1

Ref.	Descripción	Requisito
1	<u>Vta.1 (Lat. 33°46'11.92"S, Long. 58°20'46.70"O)</u> Zona de faja compactada sin cobertura vegetal.	8.2 Manual DNV, mayo 1998
2	<u>Obrador Operadora del mantenimiento</u> Dique de contención del depósito de hidrocarburos, roto y evidencia de derrame.	9.3 Manual DNV, mayo 1998

Foto 13.1-1 Vta.1 Zona de faja compactada sin cobertura vegetal.

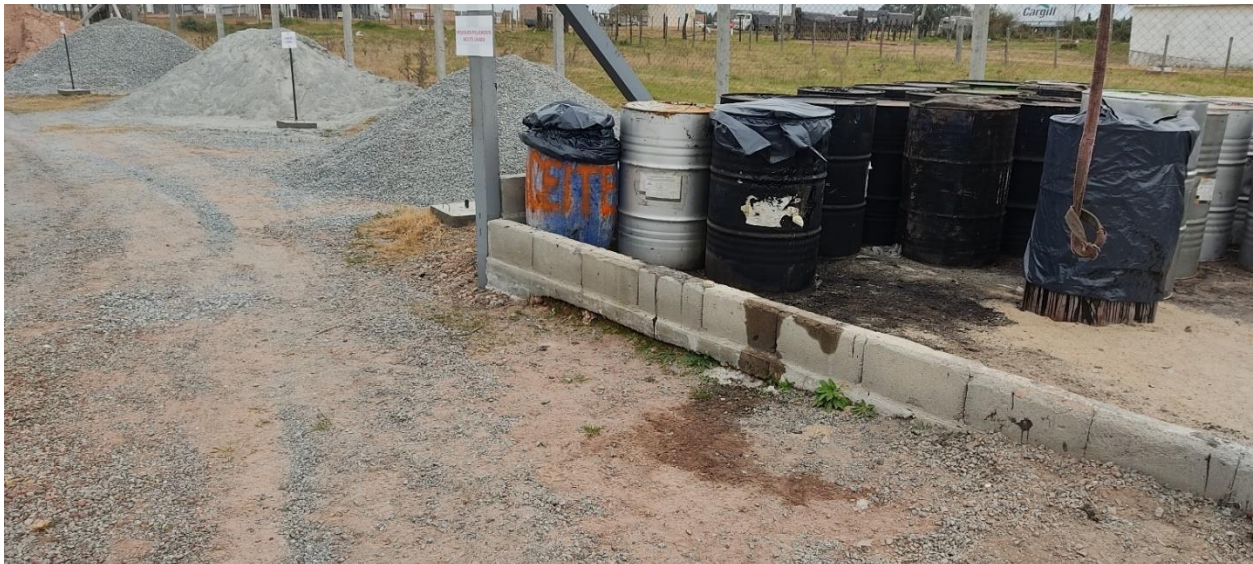
13.2 Observación 2

Foto 13.2-1 Derrame y dique de contención roto.

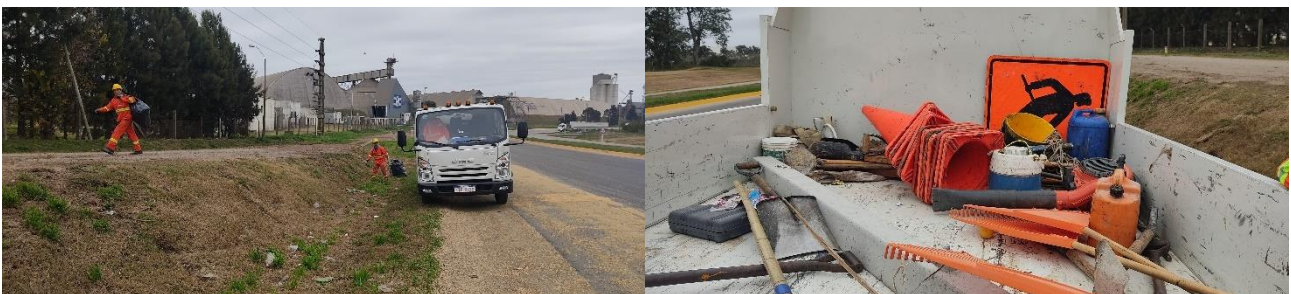
Foto 13.3-1 Cuadrilla de limpieza y corte de pasto.

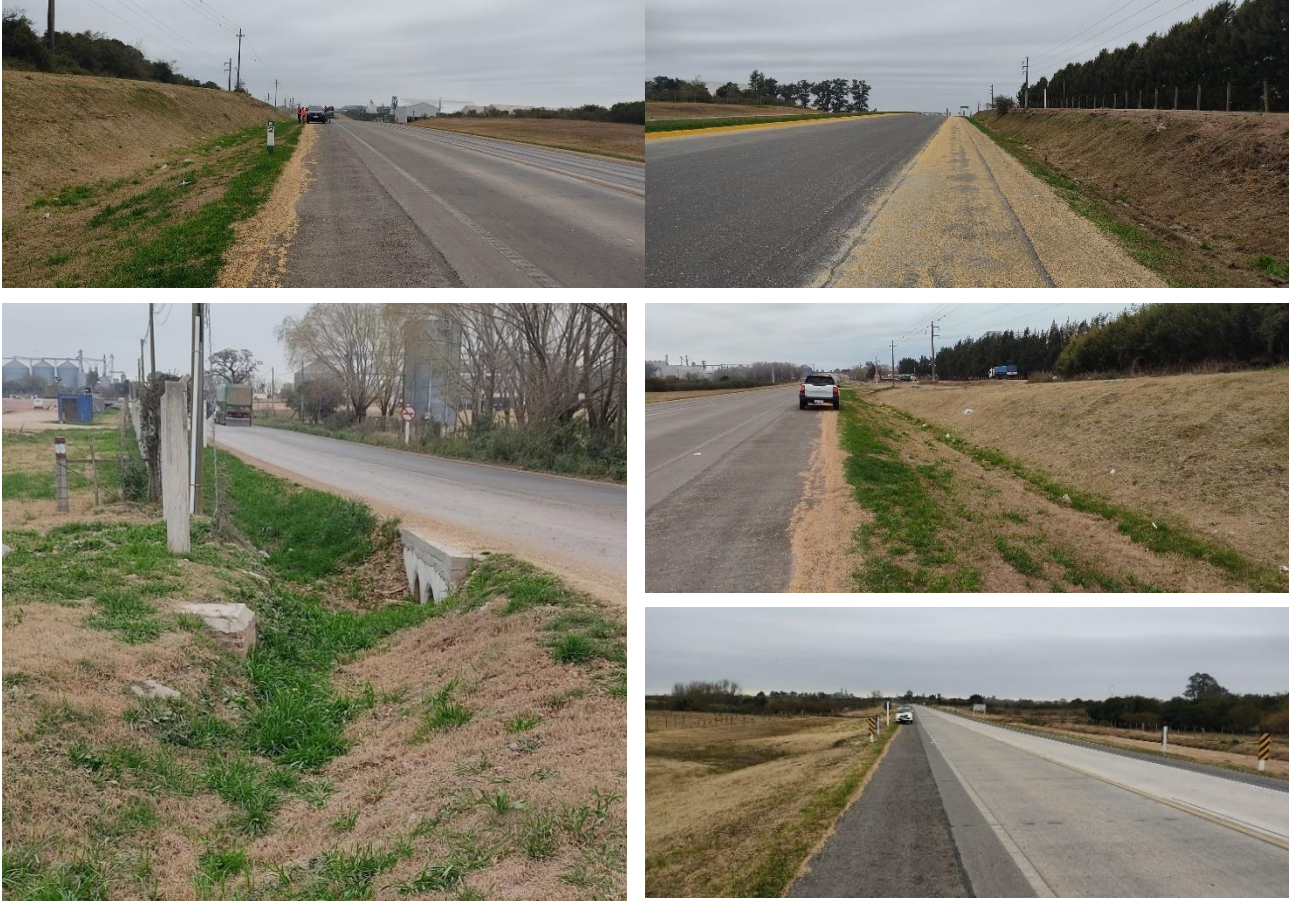
Foto 13.3-2 Vistas del By Pass Nueva Palmira

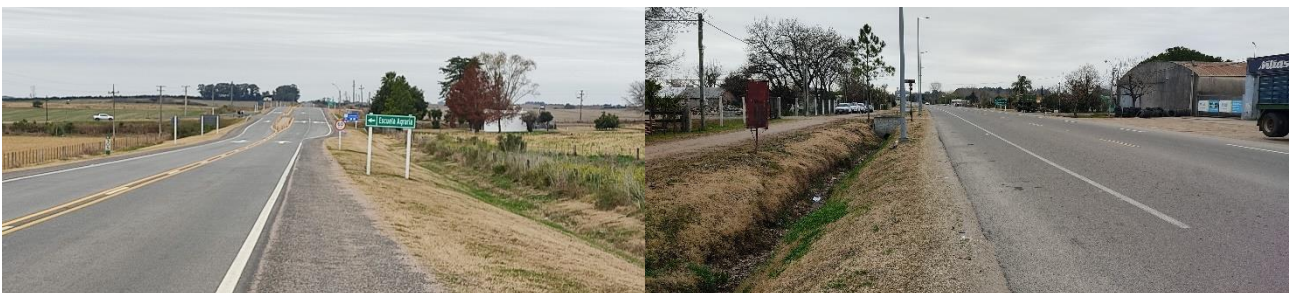
Foto 13.4-4 Vistas de tramo próximo a zona urbana, Ciudad de Dolores.

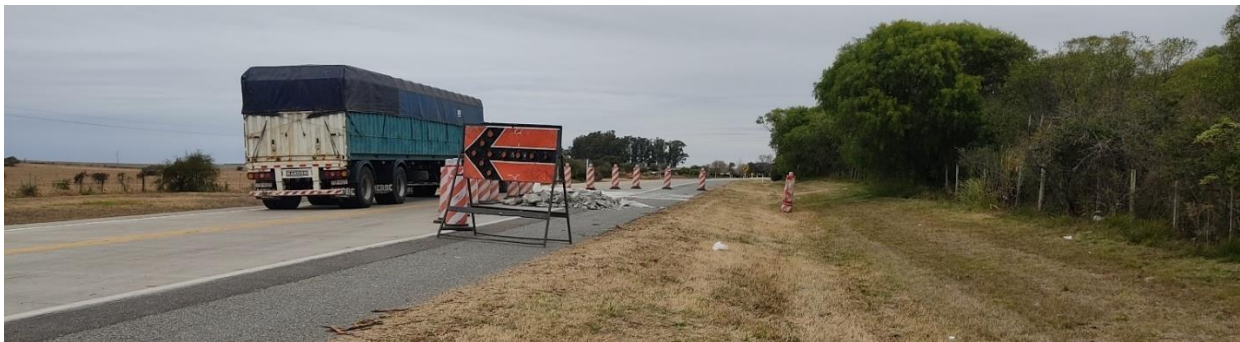
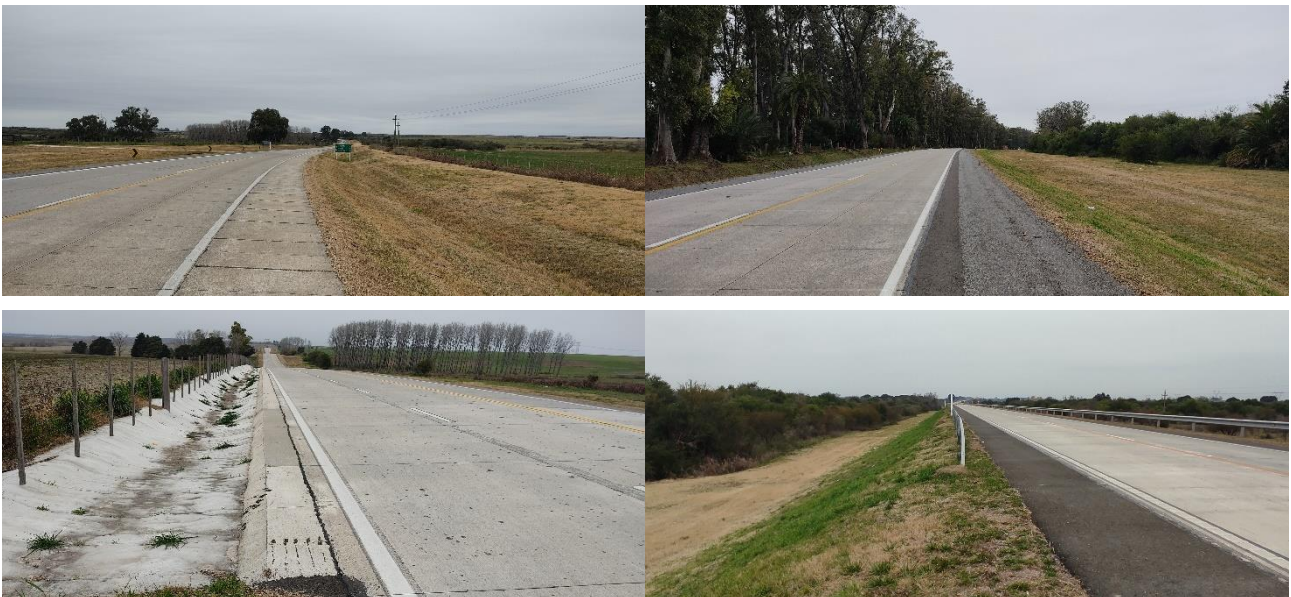
Foto 13.6-2 Trabajos de bacheo en Ruta 24.
