# INFORME DE AUDITORIA AMBIENTAL

| <b><u>Obra</u></b> | Licitación 30/2014.<br><i>"Infraestructura vial Rutas 21 y 24"</i> |

## INFORME DE AUDITORÍA AMBIENTAL

### Infraestructura vial de Rutas 21 y 24: obras de mantenimiento en Ruta 21.

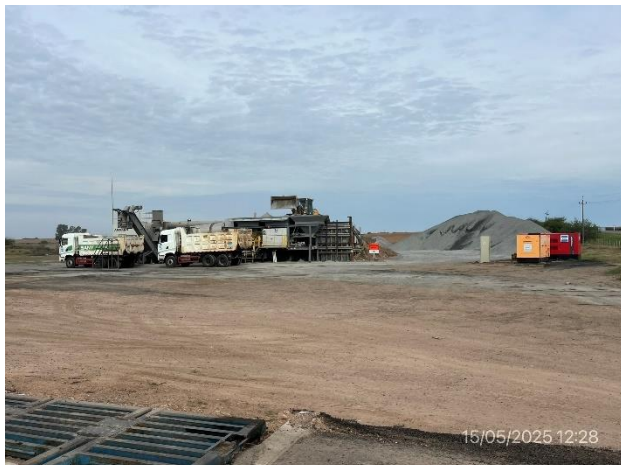
Para la ejecución de la obra Grinor SA instaló su obrador y su planta asfáltica en el padrón rural N°9941 de la 4ª Sección Catastral de Soriano – P03 –, ubicado en Ruta 21 progresiva 306K400 a (+). La ubicación de ese obrador está declarada en el PGA de la obra y ocupa 1,55 há. La ubicación de ese obrador está declarada en el PGA de Grinor SA.

Foto 12.1-1, P03. Obrador y planta asfáltica. Ruta 21 progresiva 306K400 a (+).

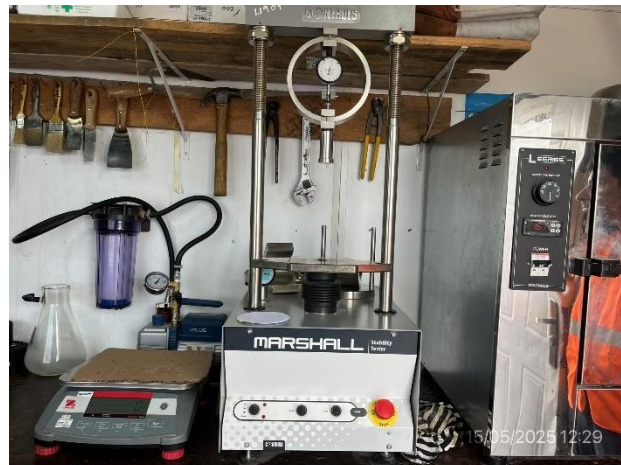
Foto 12.1-2, P03. Laboratorio de asfaltos, buenas condiciones de orden y limpieza

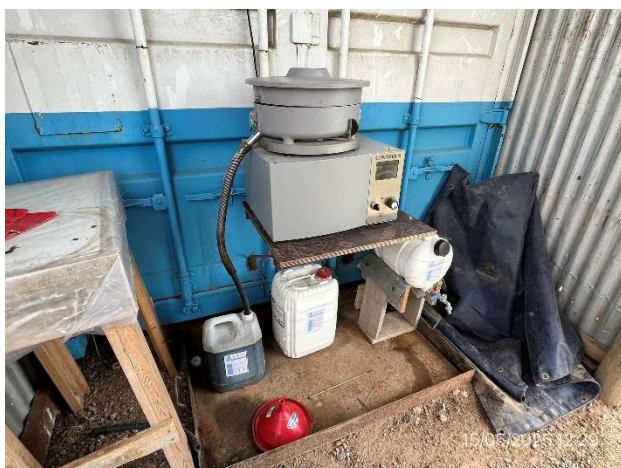
Foto 12.1-3, P03. Laboratorio de asfaltos, acopio de percloroetileno en sector envallado y techado

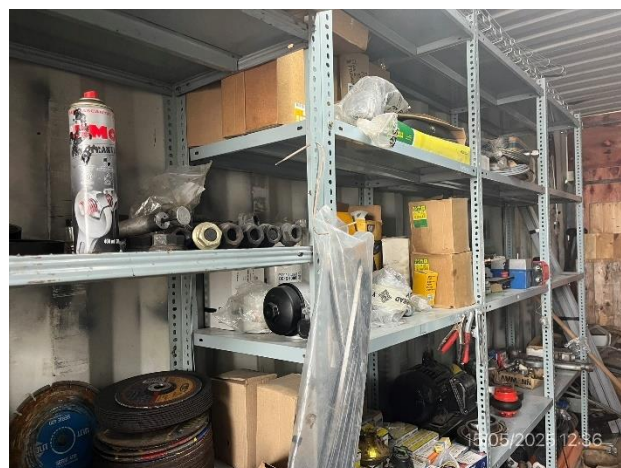
Foto 12.1-4, P03. Pañol buenas condiciones de orden y limpieza

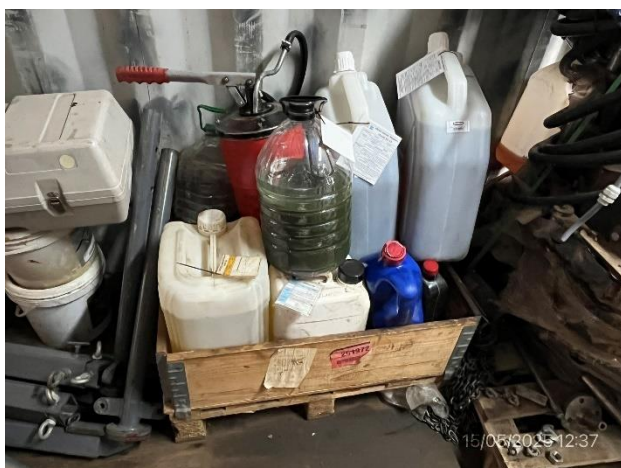
Sin embargo, había derrames oleosos sin disponer en torno al tanque de emulsión asfáltica, así como bidones con lubricantes en el pañol fuera de los sectores envallados previstos en el obrador. Se retoman estos comentarios en el apartado 7.3.

| Ref. | Descripción | Requisito |
|---|---|---|
| 05 | En el pañol – P03 – se encontraron el pañol algunos bidones de combustible y lubricantes alojados fuera de los recintos envallados previstos | Apartados 5.2.5 del PGA de Grinor SA. |

Foto 12.1-5, P03. Pañol, se encuentran bidones con aceite y combustibles en sector techado, pero sin envallar.

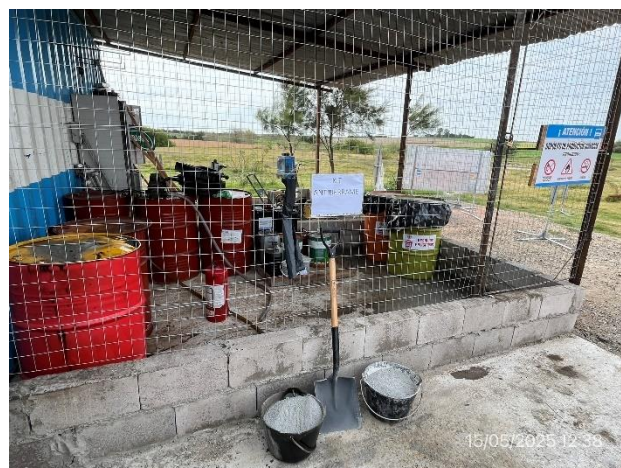
Foto 12.1-6, P03. Sector techado y envallado con pavimento impermeable para acopio de lubricantes.

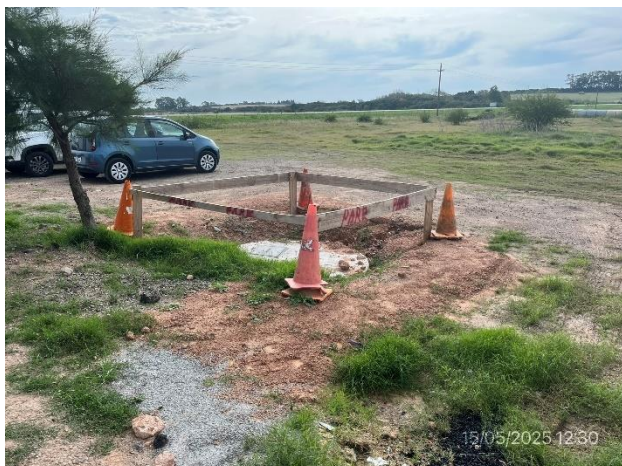
Foto 12.1-7, P03. Depósito impermeable para retención de aguas servidas

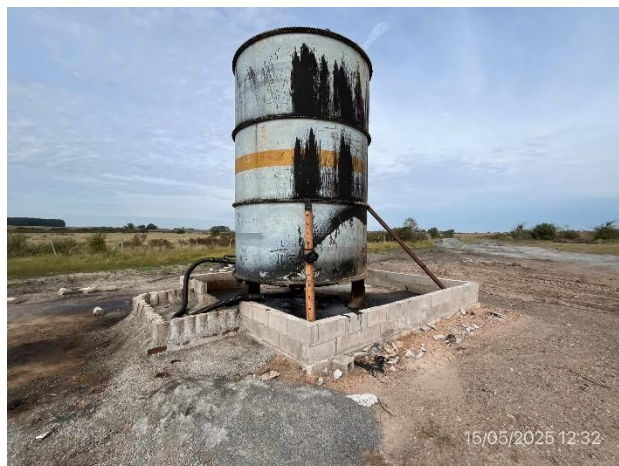
Foto 12.1-8, P03. Tanque de acopio de emulsión asfáltica, su envallado no cubre el 110% del volumen almacenado.

Se sugiere que la empresa adecúe sus procedimientos y acciones ambientales al Manual Ambiental para Obras Viales aprobado por Dec. 010/2020 del 13 de enero de 2020. En particular, el nuevo manual impone aumentar a 110% el volumen de almacenamiento de derrames a considerar para el diseño de envallados perimetrales. En el caso del tanque de emulsión asfáltica, su envallado - Foto 12.1-8 – no contempla esa recomendación.

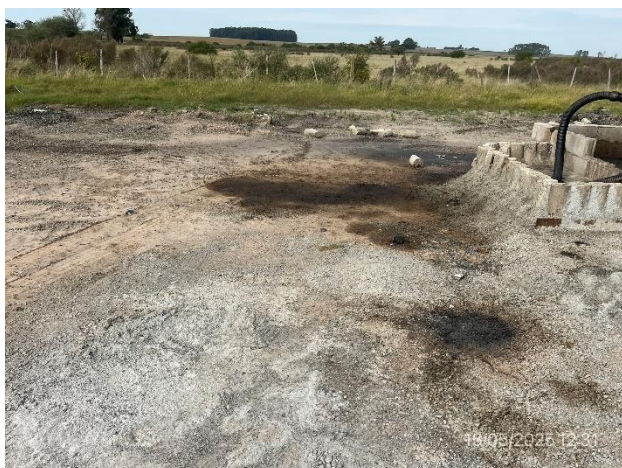
| Ref. | Descripción | Requisito |
|---|---|---|
| 04 | En torno al tanque de emulsión asfáltica – P03 – hay derrames oleosos pendientes de recolección y envío a disposición final. | Apartado 5.2.3 del PGA de Grinor SA. |

Foto 12.1-9, P03. Derrames en torno al tanque de emulsión asfáltica, pendientes de remoción y disposición final.

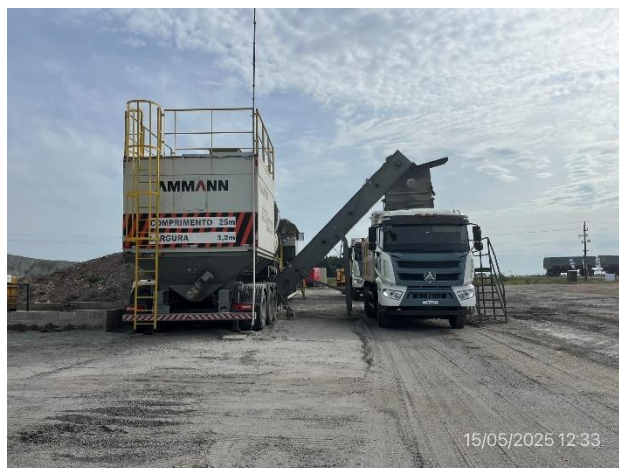
Foto 12.1-10, P03. Planta asfáltica en proceso de carga de cazamba.. Buenas condiciones de orden y limpieza

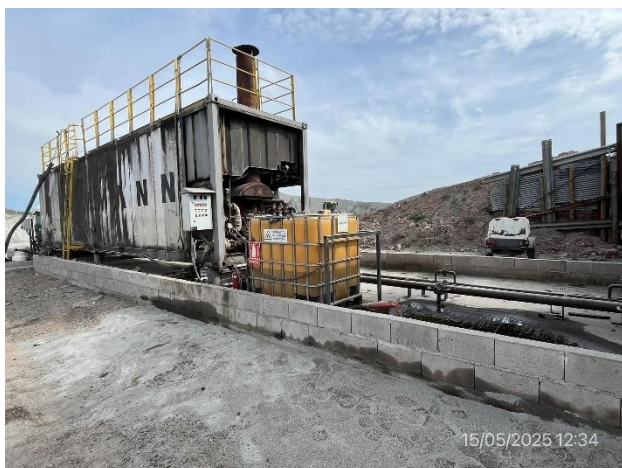
Foto 12.1-11, P03. Planta asfáltica, envallado perimetral correcto.

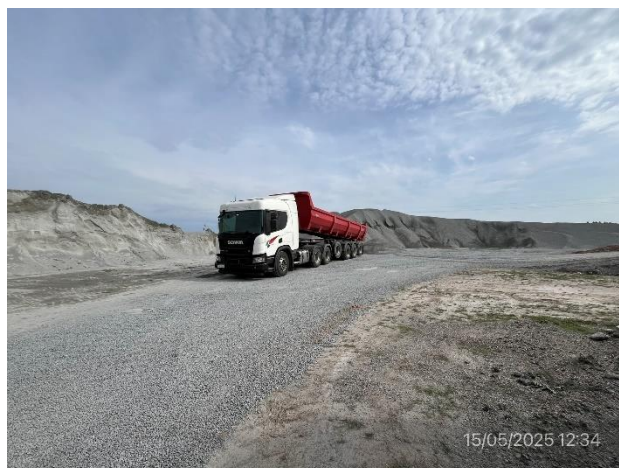
Foto 12.1-12, P03. Planta asfáltica, explanada de acopio de áridos finos y gruesos.

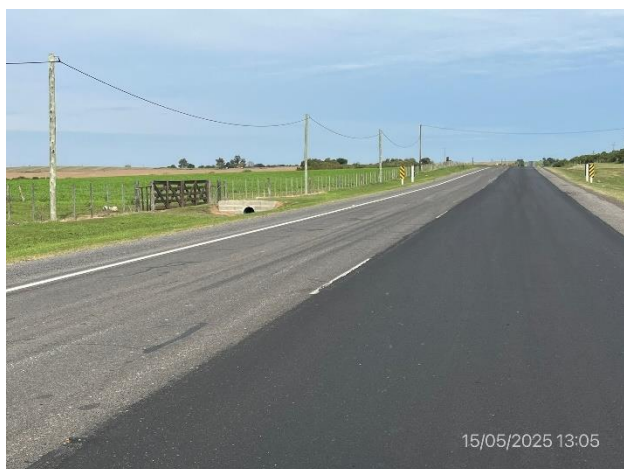
A nivel de usuario de la red vial, las zonas con recapado ejecutado aún carecen de señalización horizontal, lo cual podría representar riesgos para el tránsito, fundamentalmente en condiciones nocturnas. En condiciones diurnas, la señalización provisoria de obra es correcta.

Foto 12.2-1, Ruta 21. Zona con recado ejecutado. Está pendiente la obra de señalización

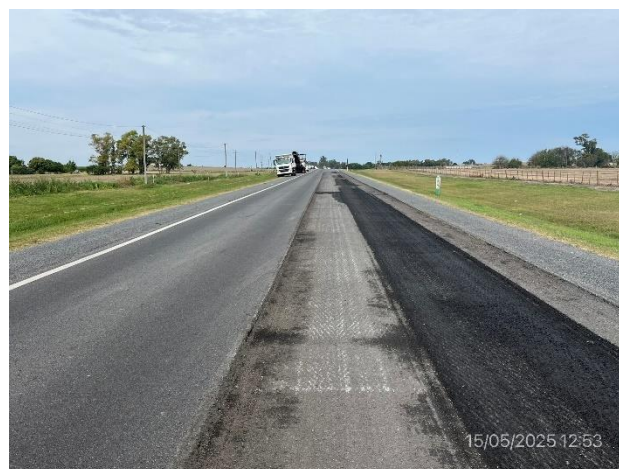
Foto 12.2-2, Ruta 21. Zona de trabajo con fresado ejecutado

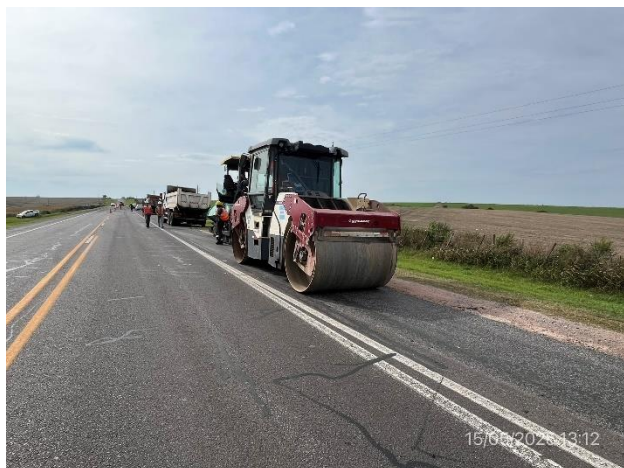
Foto 12.2-3, P04. Frente de obra, Ruta 21 progresiva 282K400, senda a (+).

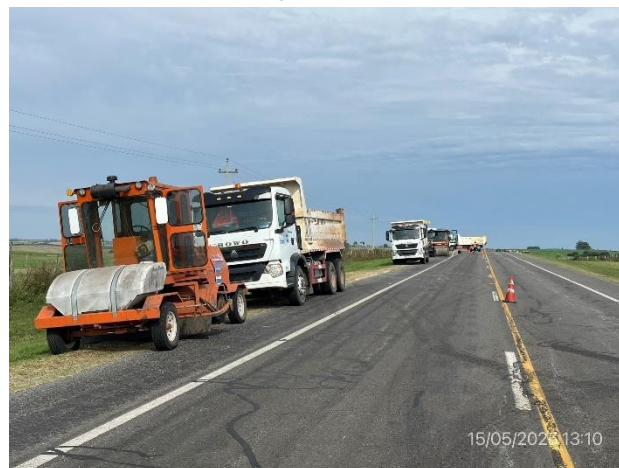
En ese frente de obras, las tareas en ejecución correspondían al fresado de la carpeta asfáltica existente y el tendido y compactación de una nueva carpeta asfáltica. En ese punto, no estaban presentes las infraestructuras propias de un campamento móvil tales como servicios de bienestar para los operarios ni la infraestructura prevista en el PGA para el acopio temporal de residuos. Se retoma este comentario en el apartado 7.2.

| Ref. | Descripción | Requisito |
|---|---|---|
| 02 | El frente de obras – P04 – no disponía de las instalaciones típicas de un campamento móvil, tales como servicios de bienestar para los operarios e infraestructura para el acopio temporal de residuos. | Cap. 2 del Dec 125/014.<br>Apartado 10.2 del MAV 1998. |

Foto 12.2-4, P04. El frente de obra no cuenta con servicios de bienestar móviles para operarios ni infraestructura para acopio de residuos segregados.

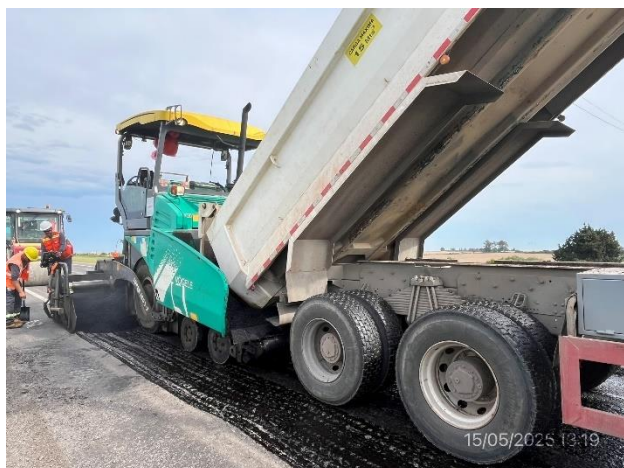
Foto 12.2-5, P04. Frente de obra, tendido de mezcla asfáltica en ejecución

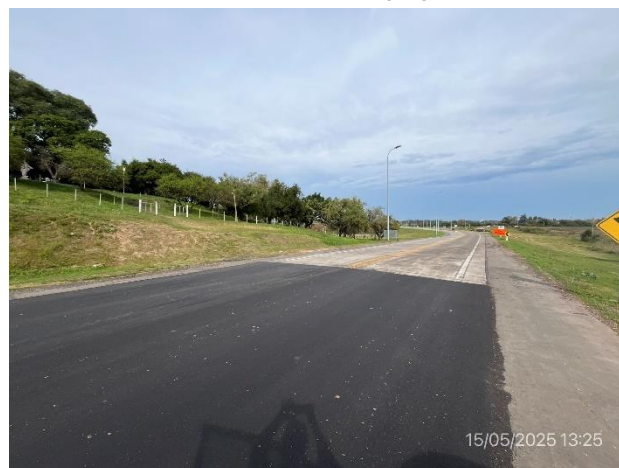
Foto 12.2-6, P02. Fin del tramo, Ruta 21 progresiva 354K800. Acceso Norte a Nueva Palmira
