# INFORME DE AUDITORIA AMBIENTAL

<b><u>Obra</u></b>	Licitación 06/00 – Acuerdo 20/11/2023.  <i>Obra Complementaria: “Puentes sobre la Ruta 9 – A° Solís Grande y A° Sarandí.”</i>
<b><u>Contratista:</u></b>	Camino a las Sierras SA.
<b><u>Empresa subcontratista:</u></b>	Stiler SA
<b><u>Fecha auditoria:</u></b>	12/11/2025
<b><u>Fecha informe:</u></b>	26/11/2025
<b><u>Tipo de auditoría</u></b>	Seguimiento

**Puentes sobre Ruta 9 - Arroyos Solís Grande y Sarandí**

**Fecha Informe:** 26/11/2025

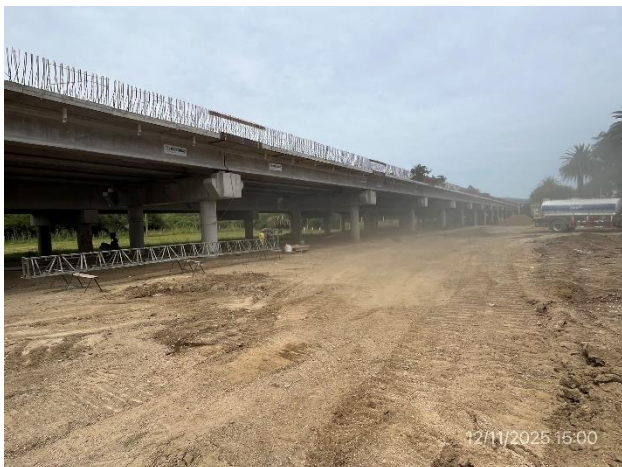
Foto 12.1-1, P01. Puente en obra sobre A° Solís G<sup>de</sup>. Ruta 9 progresiva 81K400

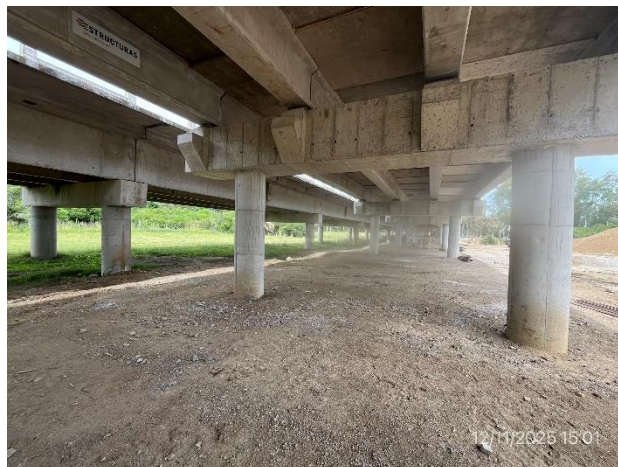
Foto 12.1-2, P01. Sector del puente con pilares, dinteles, vigas prefabricadas y tablero completado.

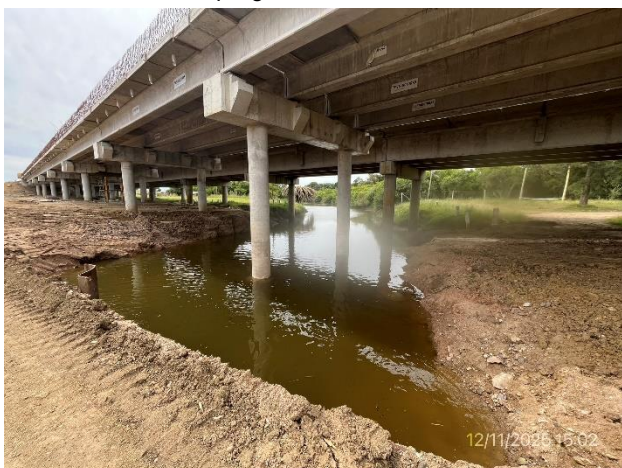
Foto 12.1-3, P01. Cauce secundario entubado con ataguía granular instalada

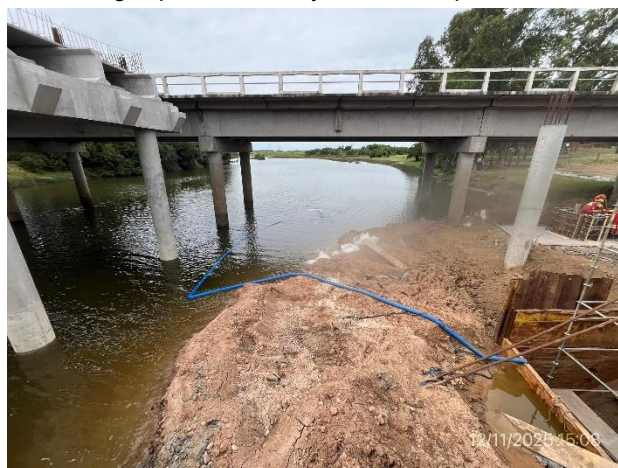
Foto 12.1-4, P01. Cauce principal desviado. Desagote de excavación por medio de bomba eléctrica.

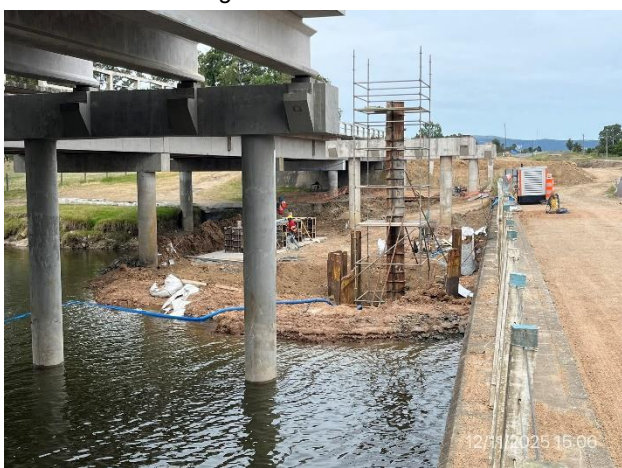
Foto 12.1-5, P01. Sector de puente con pilares en ejecución. Ataguía granular montada.

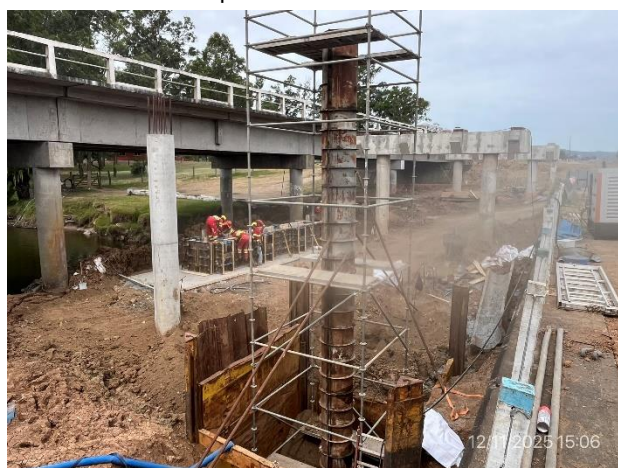
Foto 12.1-6, P01. Frente de obras, pilar en ejecución.

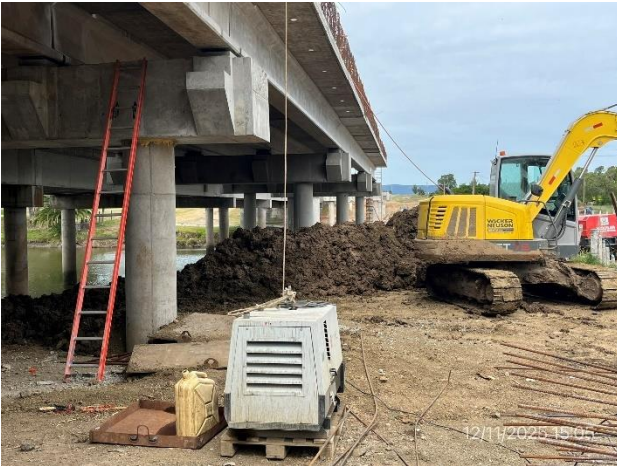
Foto 12.1-7, P01. Bidón de combustible correctamente apoyado en bandeja impermeable.

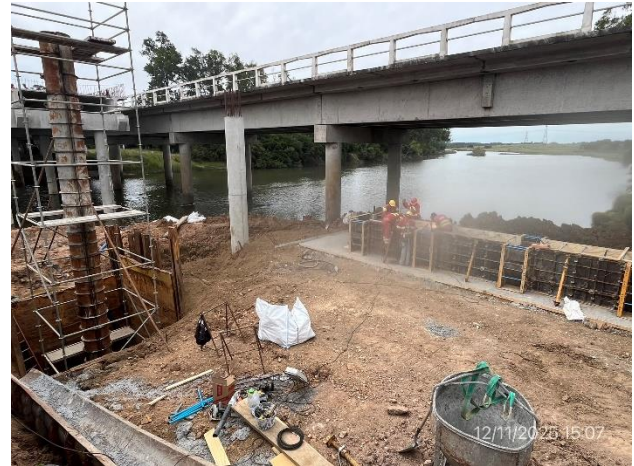
En la recorrida al puente en obra sobre el A° Solís G<sup>de</sup> – P01, se comprobó que al momento de la auditoría ambiental los frentes de obra estaban en ambos extremos del puente. En el extremo Este se estaban realizando tareas de conformación de dinteles prefabricados, mientras que en el extremo Oeste se estaba realizando la armadura del tablero, así como el colado de hormigón en las losas de transición. En ambos frentes de obra de dicho puente, se considera escasa la infraestructura disponible en ese momento. El 18/11/2025, la empresa remitió evidencia de haber corregido esas situaciones puntuales – Foto 12.4-1, Foto 12.4-2.

Foto 12.1-8, P01. Dintel prefabricado en ejecución. Hay residuos dispersos en la zona por falta de infraestructura para el acopio temporal de residuos segregados en origen.

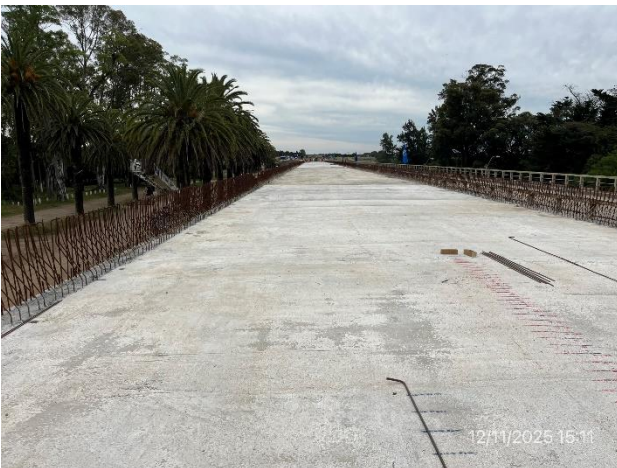
Foto 12.1-9, P01. Sector del puente con tablero parcialmente terminado.

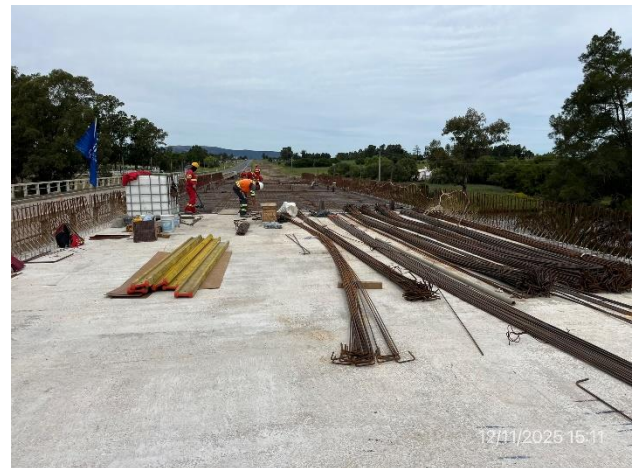
Foto 12.1-10, P01. Sector del puente con tablero en ejecución. Falta la infraestructura para el acopio temporal de residuos segregados en origen.

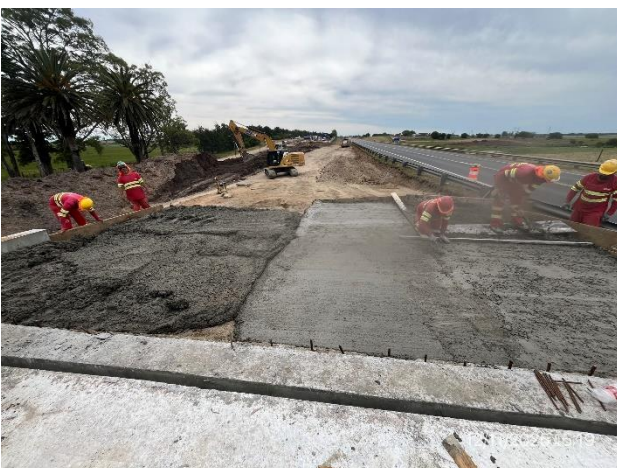
Foto 12.1-11, P01. Terraplenes de acceso al puente, ejecución de losas de transición en ejecución.

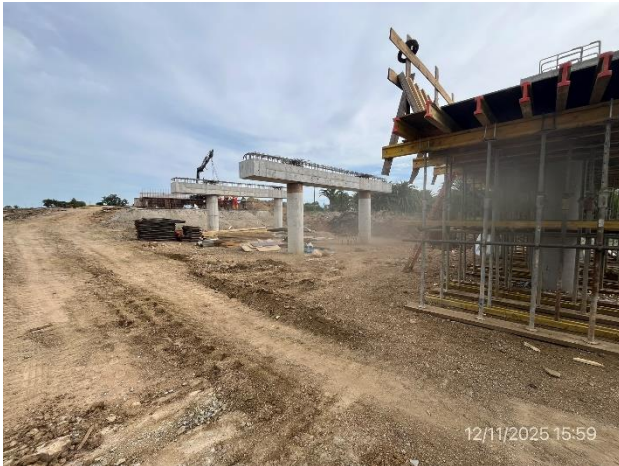
Foto 12.2-1, P02. Puente en obra sobre A° Sarandí. Ruta 9 progresiva 85K000

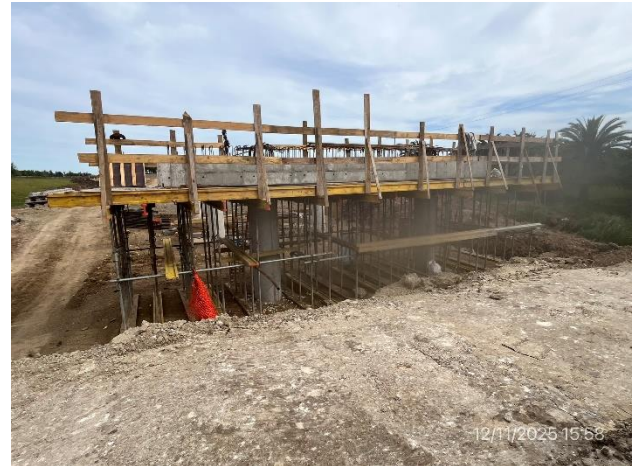
No obstante, en el lugar de trabajo de las cuadrillas no estaba presente la infraestructura para el acopio de residuos, y en ese momento, no estaba demarcada la zona de máxima inundación del curso de agua. El 18/11/2025, la empresa remitió evidencia de haber corregido esas situaciones puntuales – Foto 12.4-3, Foto 12.4-4.

Foto 12.2-2, P02. Encofrados de dinteles en ejecución. Falta la infraestructura para el acopio temporal de residuos segregados en origen.

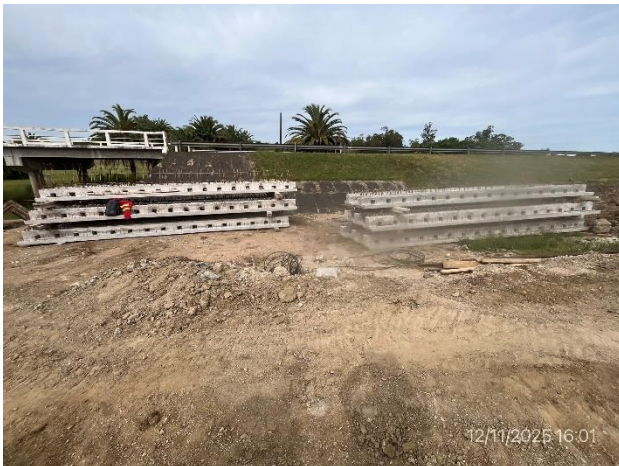
Foto 12.2-3, P02. Acopio de losetas prefabricadas

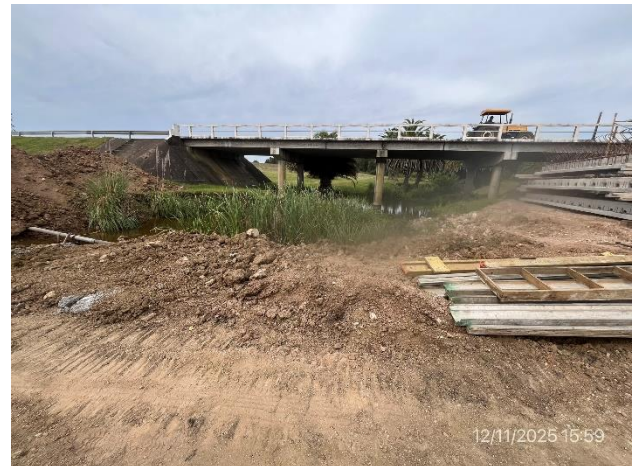
Foto 12.2-4, P02. No está demarcada la cota de la zona inundable.

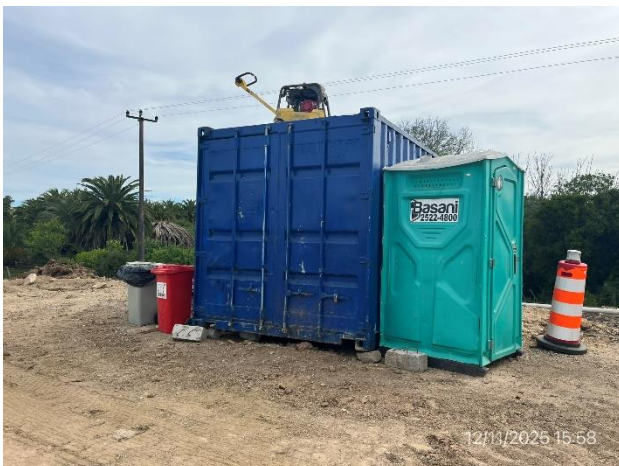
Respecto de la obra en construcción sobre el A° Sarandí – P02, la empresa estaba realizando tareas de encofrado y armado de dinteles. En ese frente de obras, el campamento provisorio que montó la empresa era correcto, con los servicios de bienestar acordes a la normativa vigente y la infraestructura correcta para el acopio temporal de residuos segregados desde el origen.

Foto 12.2-5, P02. Campamento provisorio, están presentes los servicios de bienestar y la infraestructura para el acopio temporal de residuos segregados desde origen.

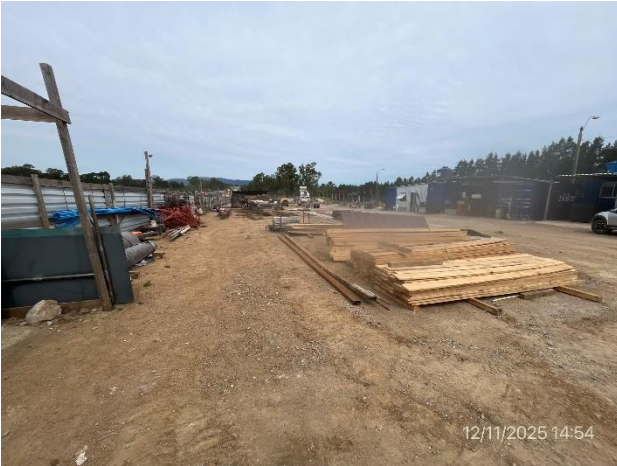
Foto 12.3-1, P03. Obrador de Stiler SA. Ruta 9 progresiva 80K650 a (+).

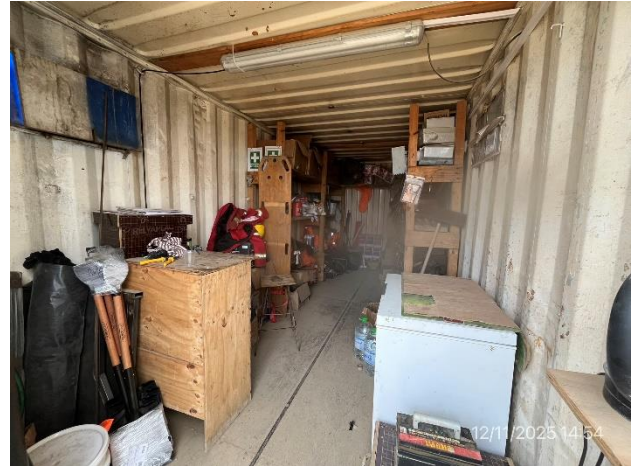
Foto 12.3-2, P03. Pañol, buenas condiciones de orden y limpieza.

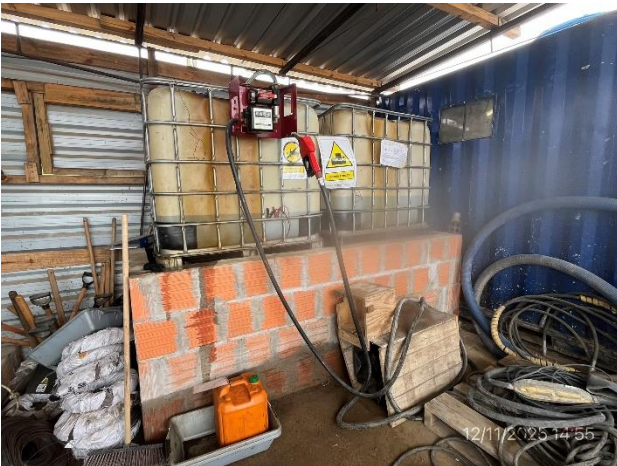
Foto 12.3-3, P03. Recinto envallado y techado para surtidor de combustible.

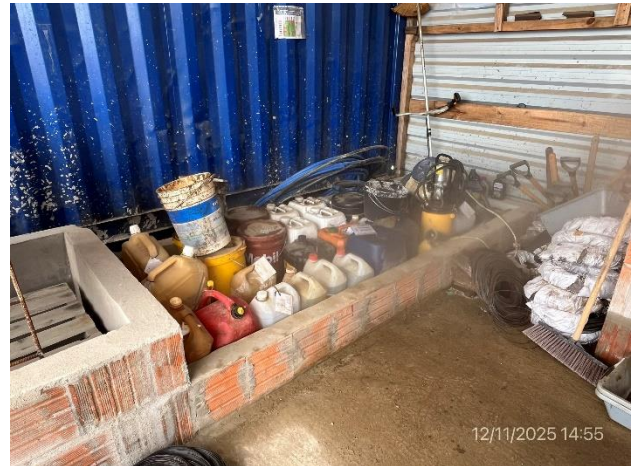
Foto 12.3-4, P03. Recinto envallado y techado conteniendo bidones con combustible y lubricantes.

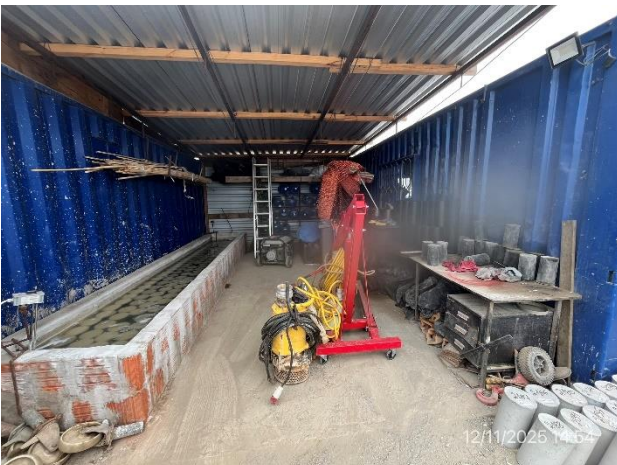
Foto 12.3-5, P03. Laboratorio de hormigón, acopio de probetas. Buenas condiciones de orden y limpieza.

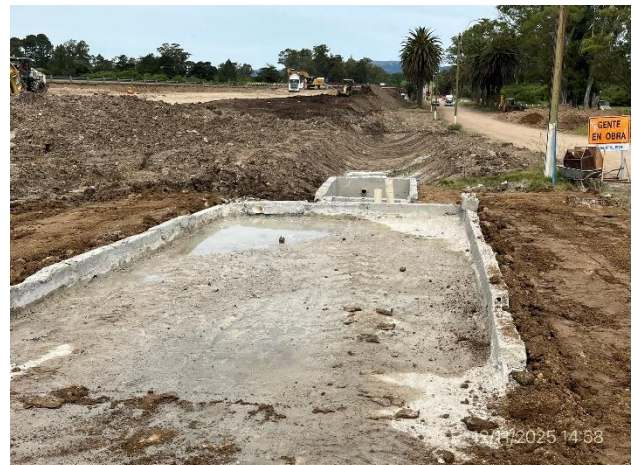
Foto 12.3-6, P03. Pileta de decantación y neutralización de aguas de lavado con hormigón.
