# INFORME DE AUDITORIA AMBIENTAL

<b><u>Obra</u></b>	Licitación 21/17 – Contrato 18/01/2022. <i>“Diseño, construcción, operación y financiamiento de la infraestructura vial dentro de la faja de dominio público, en tramos de las rutas 14 y 15”.</i> Alcance: Ruta 14, tramo entre progresivas 280K700 y 298K800 (Ruta 8).
<b><u>Empresa constructora:</u></b>	Consorcio Autovías Cinco S.A.
<b><u>Empresa subcontratista:</u></b>	Ramón C. Álvarez SA.
<b><u>Fecha auditoría:</u></b>	14/11/2024
<b><u>Fecha informe:</u></b>	03/12/2024
<b><u>Tipo de auditoría</u></b>	Seguimiento

**Circuito Vial 5. Ruta 14, tramo 280K700 - 298K800 (Ruta 8).**

Fecha Informe: 03-12-2024

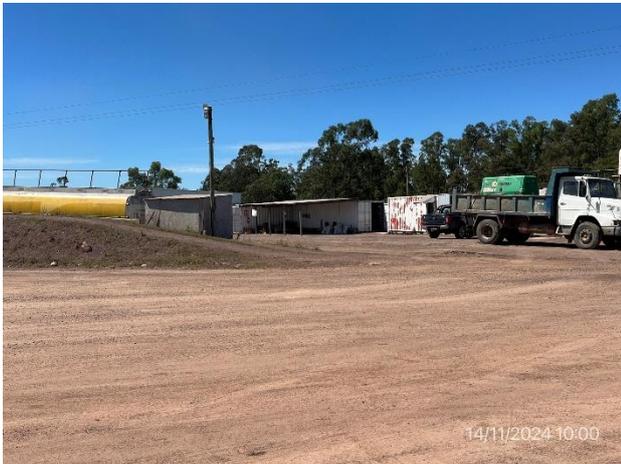
Foto 12.1-1, P03. Obrador de RCA y Cantera de piedra. Padrón rural N°35999 de la 3ª S.C. de Rocha.

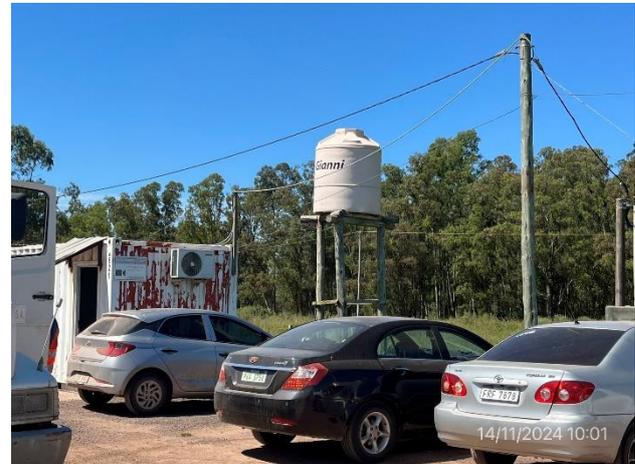
Foto 12.1-2, P03. Obrador, tanque de agua, abastecimiento a partir de conexión a OSE.

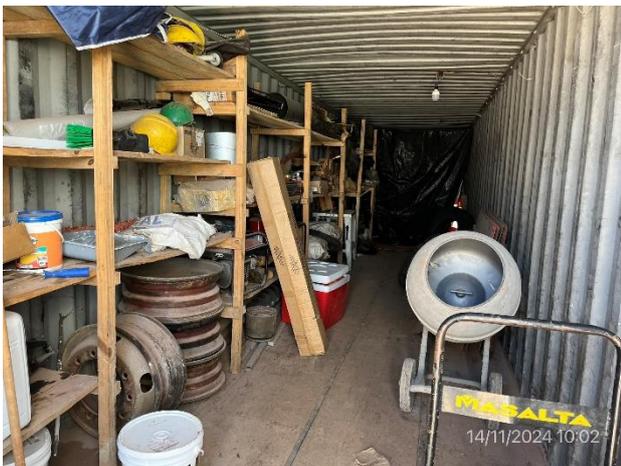
Foto 12.1-3, P03. Pañol, buenas condiciones de orden y limpieza.

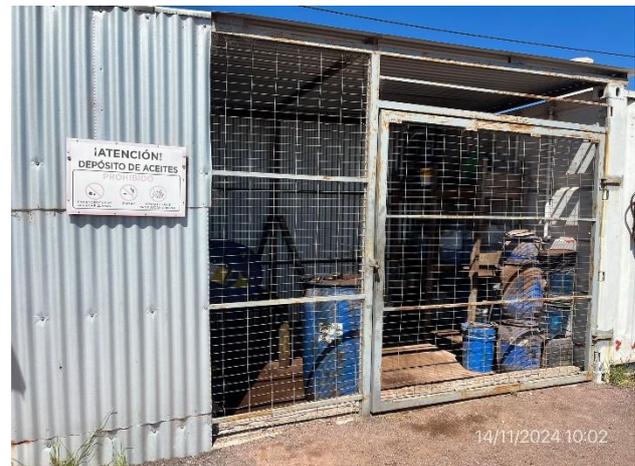
Foto 12.1-4, P03. Acopio de lubricantes y productos químicos en local techado y envallado.

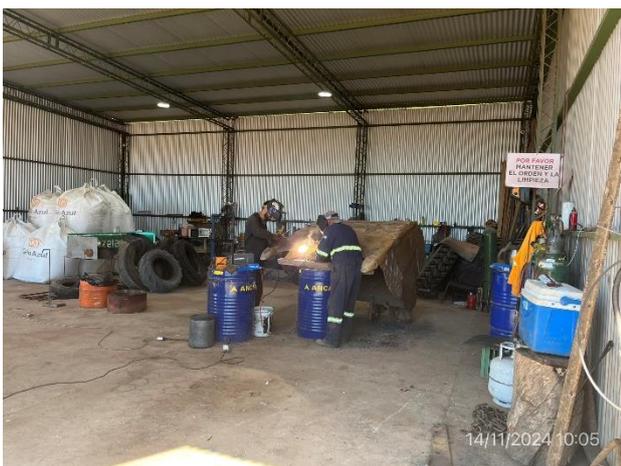
Foto 12.1-5, P03. Taller mecánico. Buenas condiciones de orden.

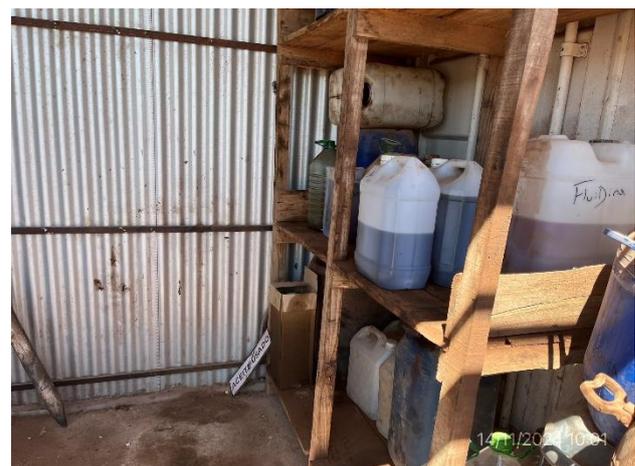
Sin embargo, tanto en el taller mecánico como en el laboratorio de asfaltos se encontraron tarrinas con hidrocarburos y otros productos contaminantes fuera de los sectores envallados, previstos para alojar ese tipo de productos. Asimismo, se evidenciaron derrames oleosos fuera de la trampa de grasas del lavadero de camiones, presumiblemente debido al desborde producido por ingreso de una descarga pluvial del techo del sector. Se retoman estos comentarios en el apartado 7.2.

Ref.	Descripción	Requisito
03	En el laboratorio de asfalto y en el taller mecánico del obrador – P03, hay bidones de combustible y Percloroetileno usado sin medios de contención de eventuales derrames.	Apartado 10.2 del MAV 1998.
<b>Tipo de NC: 2</b>		<b>Código del hallazgo:</b>
<b>Evidencia:</b> Foto 12.1-6, Foto 12.1-12		PEL – 6.

Foto 12.1-6, P03. Taller mecánico, bidones con hidrocarburos sin elementos para contención de derrames.

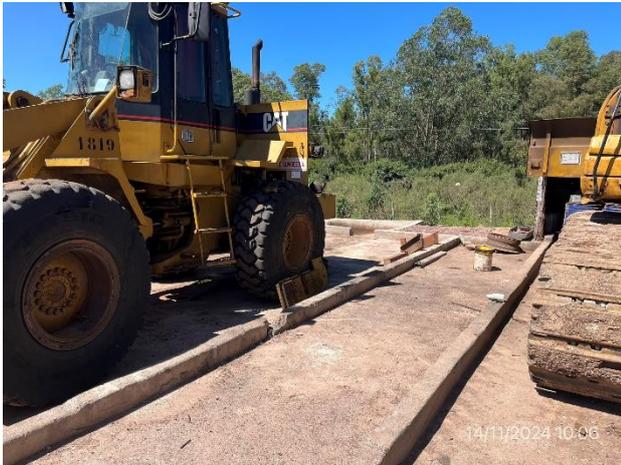
Foto 12.1-7, P03. Obrero. Sector de lavado de maquinaria con envallado y trampa de retención de grasas.

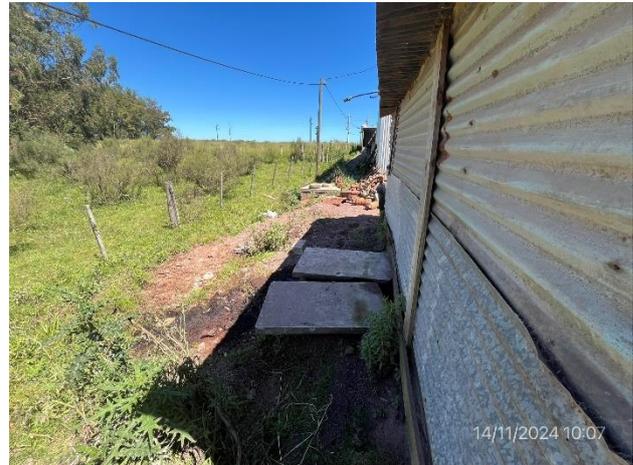
Ref.	Descripción	Requisito
02	En el lavadero de camiones del obrador – P03, el separador de grasas y aceites no funciona correctamente y hay evidencia de derrames al suelo desnudo.	Apartado 10.2 del MAV 1998.
<b>Tipo de NC: 2</b>		<b>Código del hallazgo:</b>
<b>Evidencia:</b> Foto 12.1-8		EL – 6

Foto 12.1-8, P03. Trampa de retención de grasas en malas condiciones. Ingresan pluviales y la hacen desbordar. Hay derrames oleosos en el exterior.

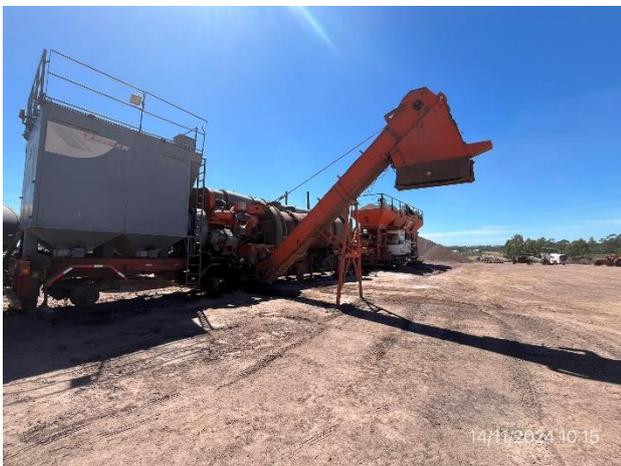
Foto 12.1-9, P03. Planta asfáltica sin actividad.

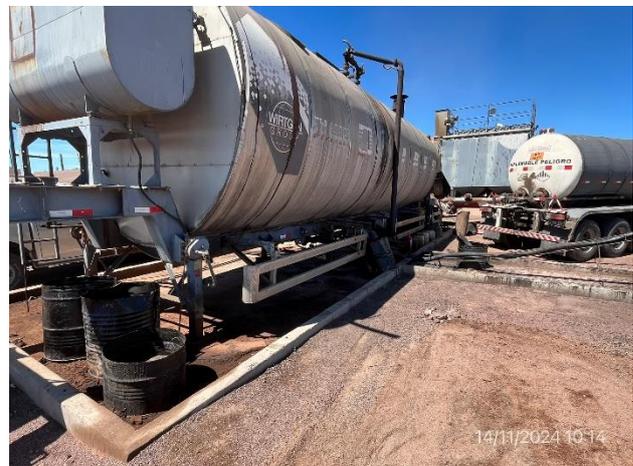
Foto 12.1-10, P03. Planta asfáltica, envallados correctos

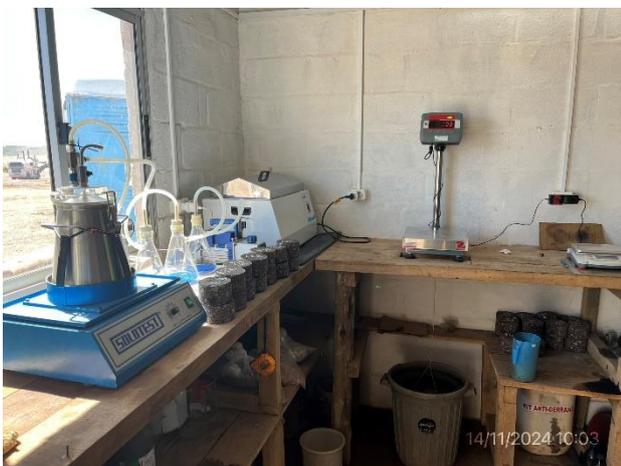
Foto 12.1-11, P03. Laboratorio de asfalto, buenas condiciones de orden.

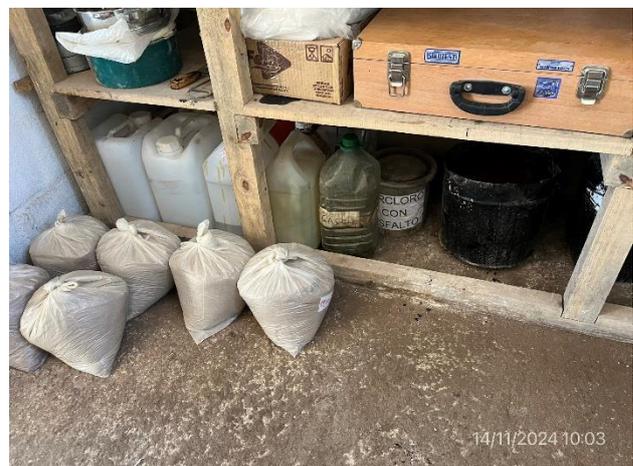
Foto 12.1-12, P03. Laboratorio de asfalto. El perclorileno usado no está acopiado dentro de bandejas que puedan contener eventuales derrames.

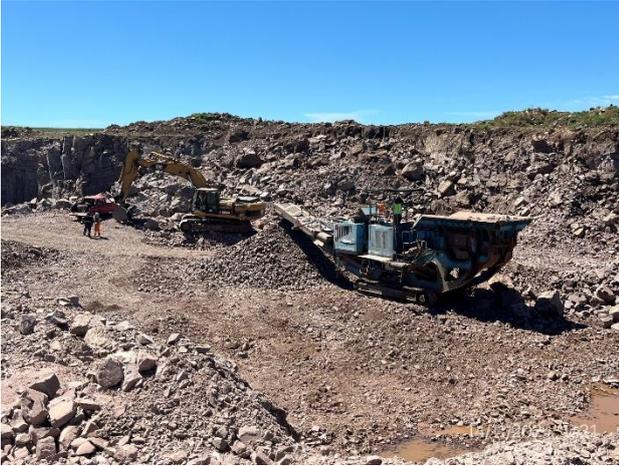
Foto 12.1-13, P03. Cantera de piedra, frente de ataque y trituración primaria

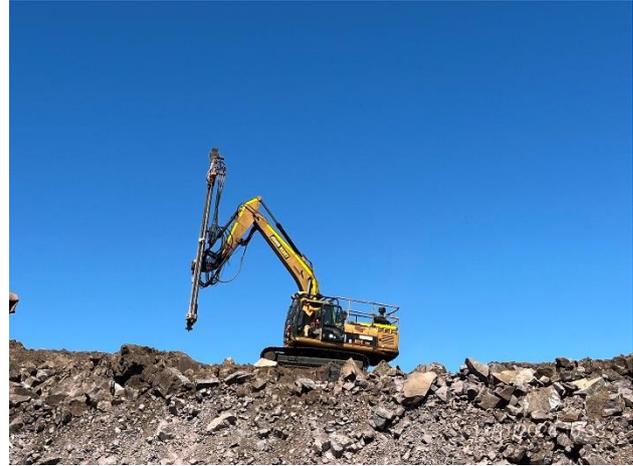
Foto 12.1-14, P03. Cantera de piedra, perforaciones en proceso previo a ejecución de voladuras..

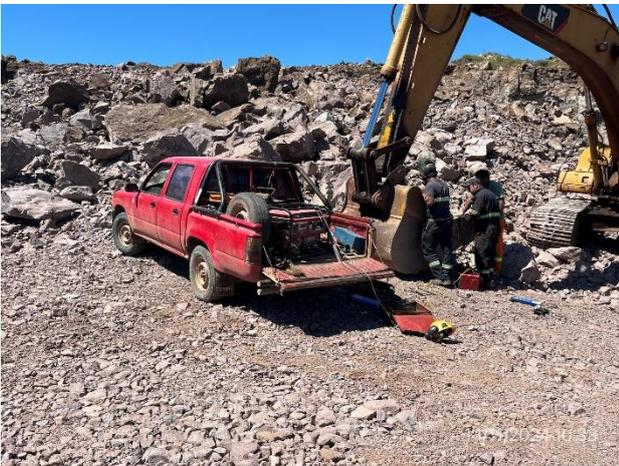
En la recorrida a la cantera de piedra, ubicada en el mismo predio que el obrador y la planta asfáltica se pudo comprobar que se estaban realizando perforaciones para la próxima voladura, y había una mandíbula trituradora sin operar y una retroexcavadora en mantenimiento. En esa cantera, se comprobó que no estaban dadas las condiciones necesarias para realizar la gestión ambiental de forma apegada al PGA de la obra, ya que no estaban disponibles los elementos necesarios para mitigar eventuales contingencias ambientales. Asimismo, se estaba realizando el mantenimiento mecánico de una retroexcavadora, sin los elementos necesarios para contención de eventuales derrames. Se retoman estos comentarios en el apartado 7.2.

Ref.	Descripción	Requisito
04	La cantera de piedra – P03 no cuenta con elementos para gestionar contingencias ambientales. Al momento de la auditoría se está realizando mantenimiento mecánico de una retroexcavadora sin presencia de elementos para contención de derrames	Apartado 10.2 del MAV 1998.
<b>Tipo de NC: 2</b>		<b>Código del hallazgo:</b>
<b>Evidencia:</b> Foto 12.1-15		RS – 6, PEL – 6.

Foto 12.1-15, P03. Cantera de piedra, se está realizando mantenimiento mecánico sin estar a disposición bandejas para el generador y otros elementos previstos en el PACO.

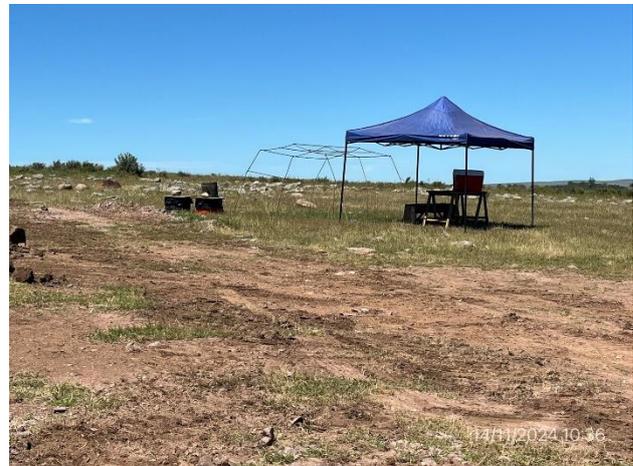
Foto 12.1-16, P03. Cantera de piedra, servicios de bienestar y estación para acopio temporal de residuos.

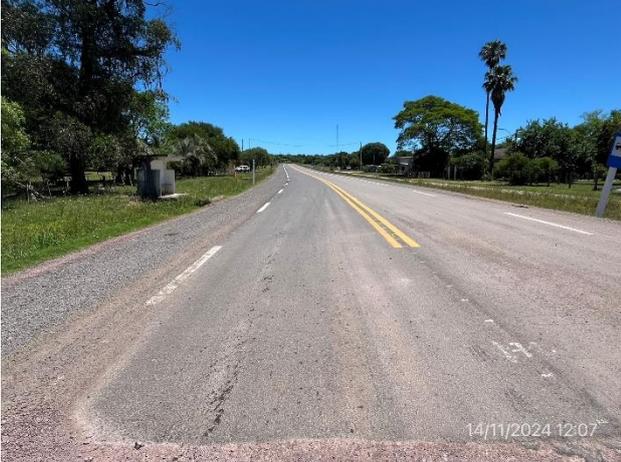
Foto 12.2-1, P01. Inicio del tramo, Ruta 14 progresiva 280K700.

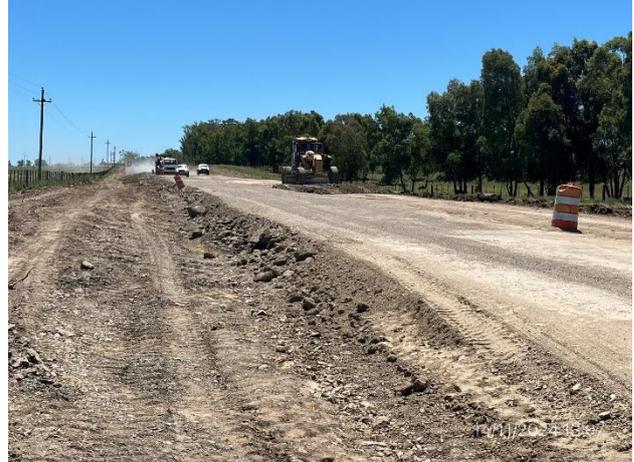
Foto 12.2-2, P07. Frente de obras, ensanche de plataforma en ejecución.

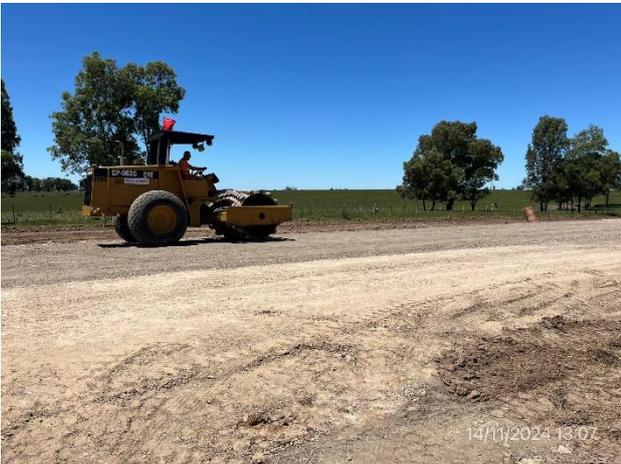
Foto 12.2-3, P07. Frente de obras, recargo y compactación de plataforma en ejecución.

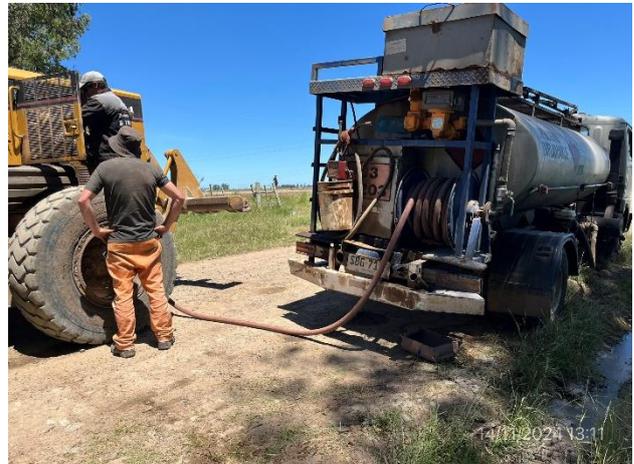
En la progresiva 295K100 se estaba realizando el recargo granular del ensanche de la Ruta 14, con las tareas de cementado de la base. En ese punto, las tareas se ejecutaban de forma apegada al PGA de la obra. Se comprobó que la maniobra de recarga de combustible estaba siendo realizada con las bandejas para prevención de derrames.

Foto 12.2-4, P07. Frente de obras, maniobra de recarga de combustible en condiciones apegadas al PGA del contrato, utilizando bandejas para contención de derrames.

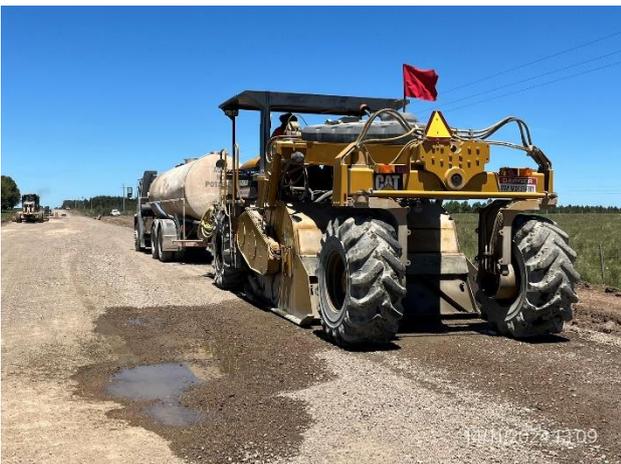
Foto 12.2-5, P07. Frente de obras, cementado de base granular en ejecución.

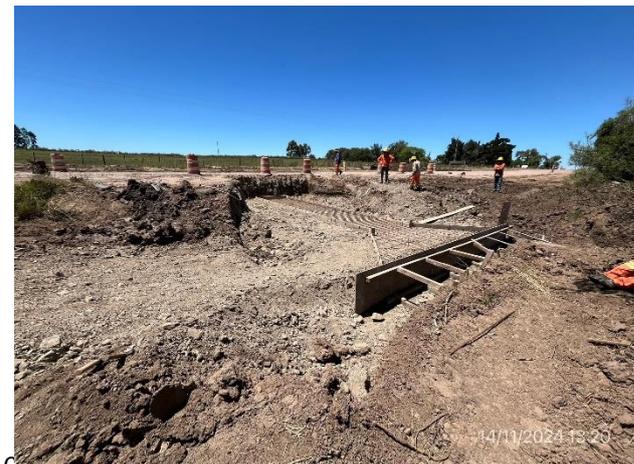
Foto 12.2-6, P06. Frente de obra, alcantarilla en construcción, Ruta 14 progresiva 295K600.

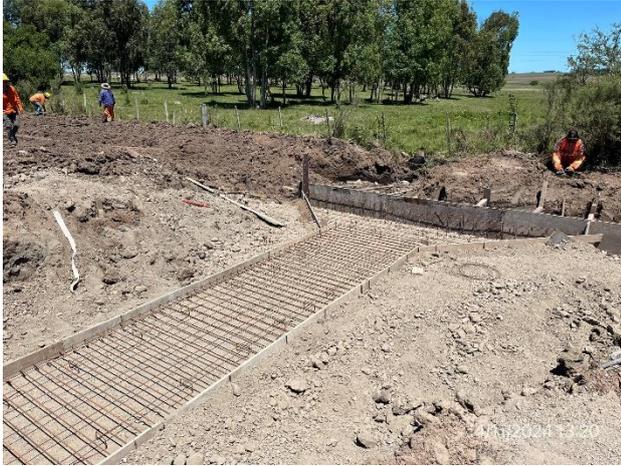
El segundo frente de obras activo estaba en la progresiva 295K600, donde estaba en ejecución la remodelación y prolongación de una alcantarilla. En ese frente de obras, no estaban presentes los servicios de bienestar requeridos por la normativa vigente para los operarios. Tampoco estaban presentes las infraestructuras previstas en el PGA para el acopio temporal de residuos de forma segregada por corriente de generación. Se retoman estos comentarios en el apartado 7.2.

Ref.	Descripción	Requisito
01	En la alcantarilla en construcción de Ruta 14 progresiva 295K600 – P06 no se montaron los servicios de bienestar acordes a la normativa vigente de seguridad e higiene laboral.	Art 17 del Dec 125/014
<b>Tipo de NC: 1</b>		<b>Código del hallazgo:</b>
<b>Evidencia:</b> Foto 12.2-7		PF – 8

Foto 12.2-7, P06. No están presentes los servicios de bienestar para los operarios.

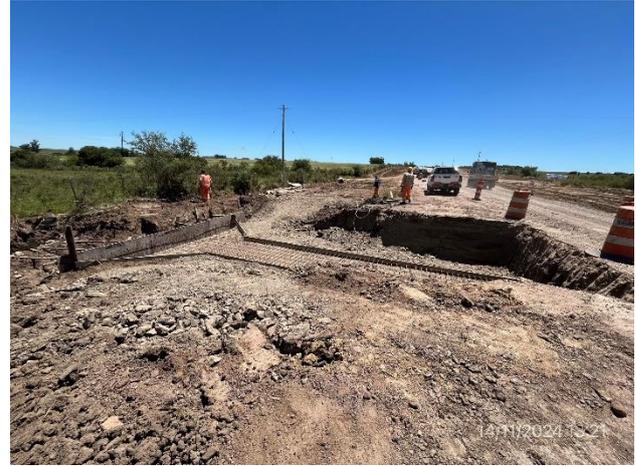
Ref.	Descripción	Requisito
05	En la alcantarilla en construcción de Ruta 14 progresiva 295K600 – P06 no se montó un campamento provisorio con la infraestructura necesaria para una gestión ambiental acorde al PGA de la obra. De tal modo, no estaba la infraestructura necesaria para la gestión segregada de residuos ni los elementos necesarios para hacer frente a contingencias ambientales.	Apartado 9.2 del MAV 1998
<b>Tipo de NC: 2</b>		<b>Código del hallazgo:</b>
<b>Evidencia:</b> Foto 12.2-8		RS – 6, PEL – 6.

Foto 12.2-8, P06. No hay montado un campamento móvil con infraestructura para acopio temporal de residuos.

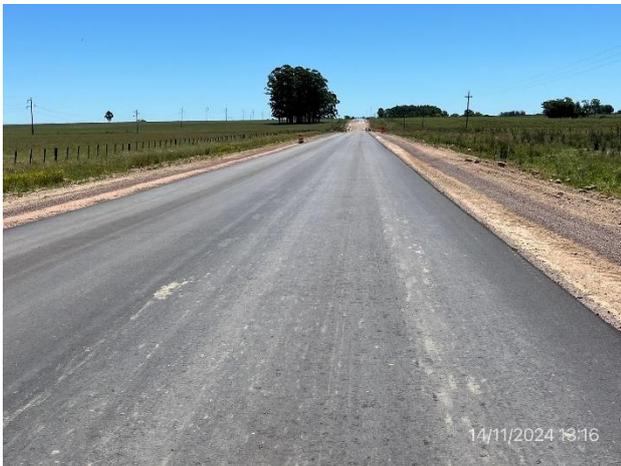
Foto 12.2-9, Ruta 14. Tramo parcial con base negra tendida y cunetas perfiladas.

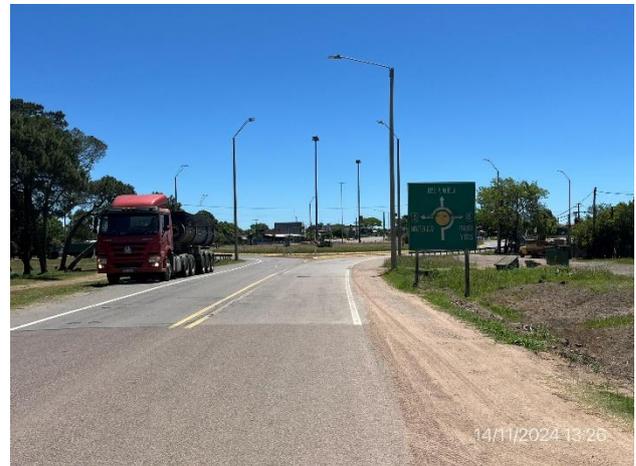
Foto 12.2-10, P02. Fin de tramo, empalme de Ruta 14 y Ruta 8, acceso a José Pedro Varela.
