# INFORME DE AUDITORIA AMBIENTAL

*“Diseño, construcción, operación y financiamiento de la infraestructura vial dentro de la faja de dominio público, en tramos de las rutas 14 y 15”.*

Alcance: Ruta 14, obra vial. Tramo 305 inundable entre progresivas 265K000 y 271K900.

<b>AUDITORES</b>
Auditor: Ing. Martín Salgueiro
Libera informe: Ing. Cecilia Riet Correa

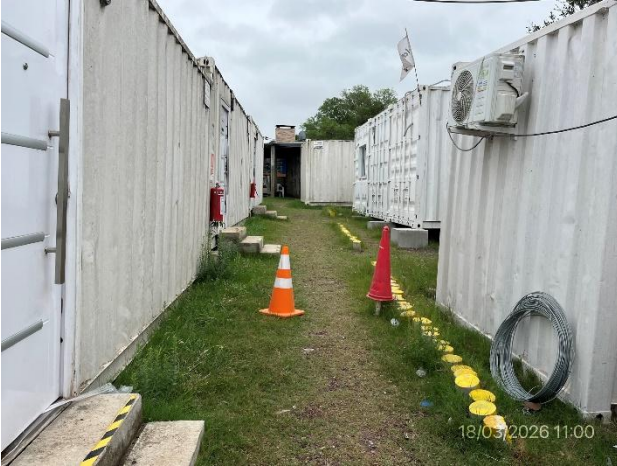
Foto 12.1-1, P03. Obrador de Aldesa Construcciones SA. Padrón Rural N°1732, 4ª SC de Lavalleja.

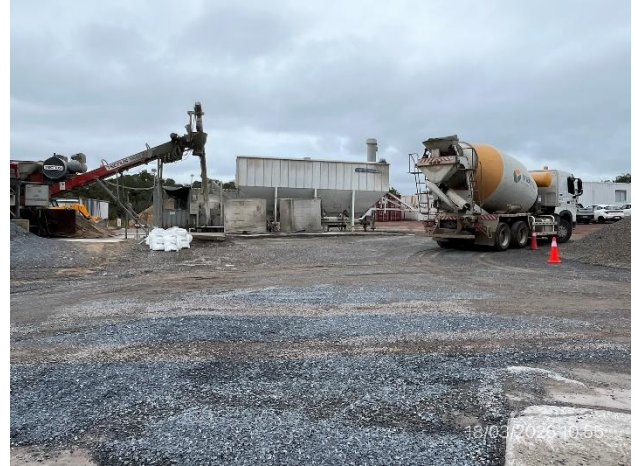
Ref.	Descripción	Requisito
06	En el obrador de Aldesa Construcciones SA donde se instaló la planta de Hormigones Durazno SA hay vertidos de hormigón sobre suelo desnudo. Asimismo, los insumos químicos utilizados en la planta no cuentan con envallados o bandejas que puedan contener eventuales derrames.	Apartado 10.2 del MAV 1998
<b>Situación actual: cumplido</b>		
<b>Evidencia:</b> Foto 12.1-2, Foto 12.1-3

Foto 12.1-2, P03. Planta de hormigón en funcionamiento. Explanada de maniobras limpia y en buenas condiciones.

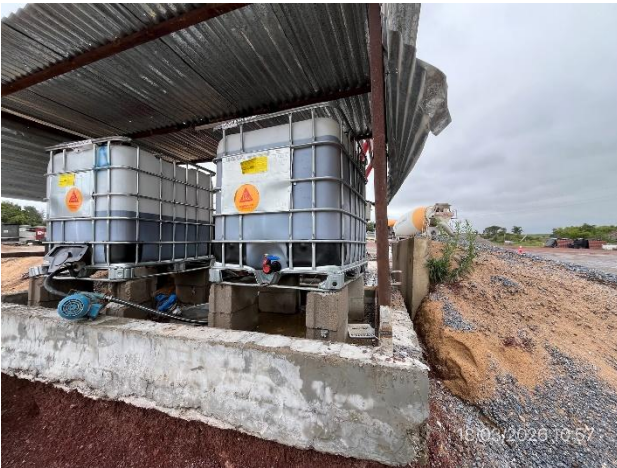
Foto 12.1-3, P03. Planta de hormigón, aditivos químicos en local techado y con envallado perimetral.

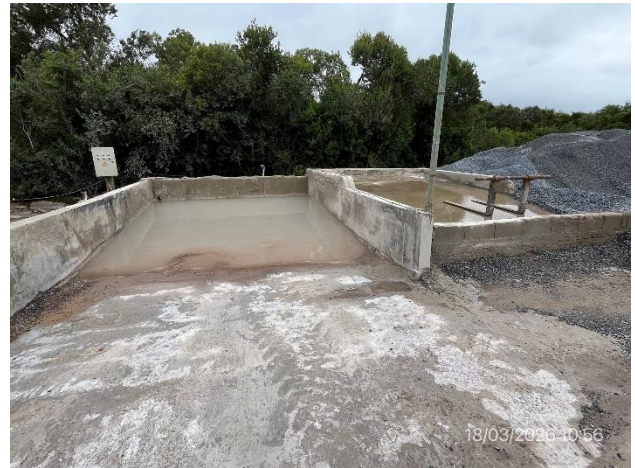
Foto 12.1-4, P03. Planta de hormigón, pileta de lavado de camiones mixer, con sistema de decantación.

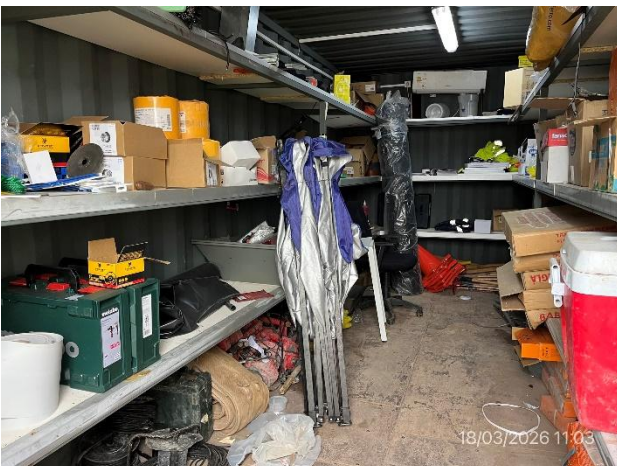
Foto 12.1-5, P03. Pañol, buenas condiciones de orden y limpieza.

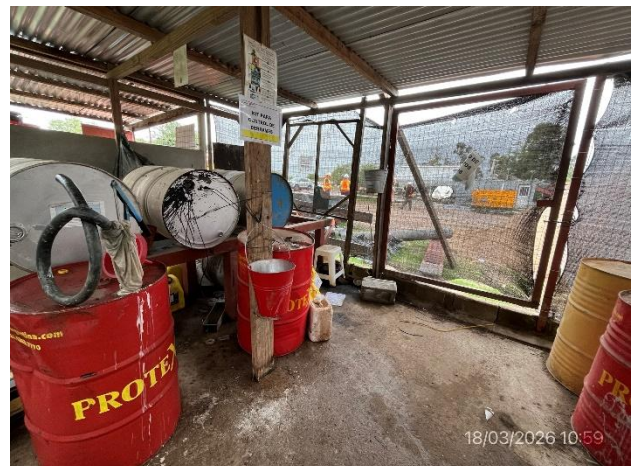
Foto 12.1-6, P03. Acopio de lubricantes y productos químicos en local techado y envallado.

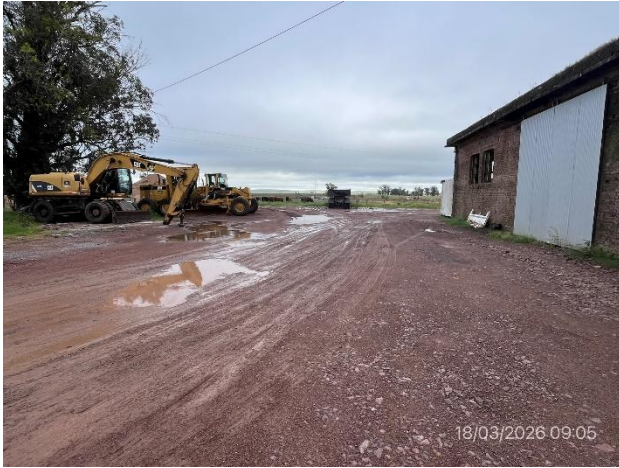
El obrador de Eduardo Martínez SA, P04 – se ubica en un predio que cuenta con un galpón cerrado, donde se alojan todas las instalaciones. En el mismo están adecuadamente acopiados los residuos, los neumáticos, los productos químicos y los hidrocarburos. El tanque de combustible cuenta con un envallado apropiado para contener el 110% del volumen almacenado.

Foto 12.1-7, P04. Obrador de Eduardo Martínez SA.  
Padrón Rural N°13 de la 3ª. S.C. de Rocha.

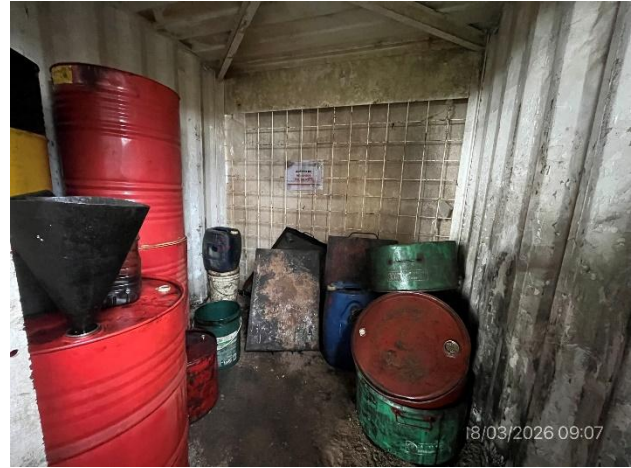
Foto 12.1-8, P04. Acopio de lubricantes en buenas  
condiciones, cerrado y con envallado perimetral.

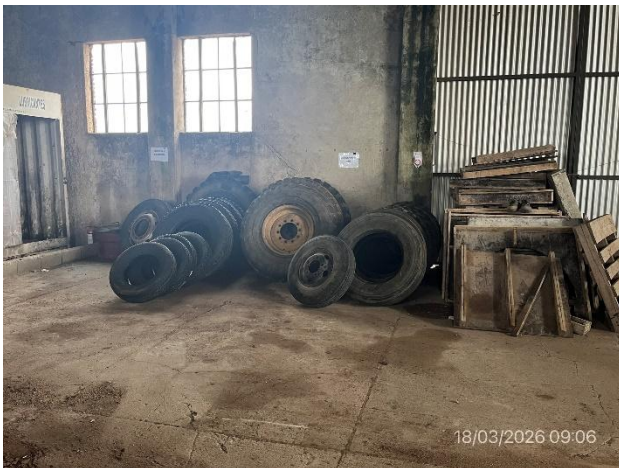
Foto 12.1-9, P04. Acopio de cubiertas usadas bajo techo.

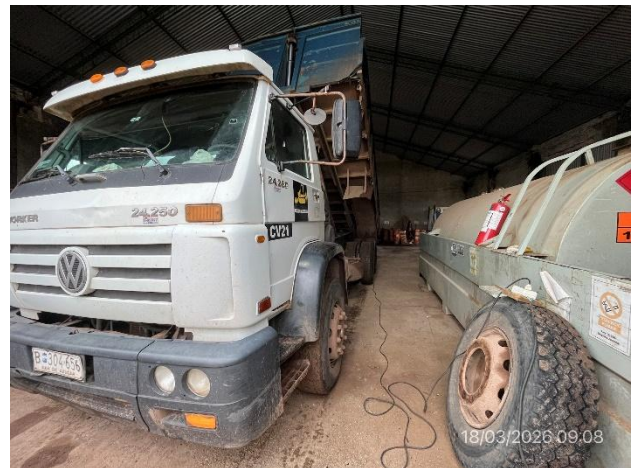
Foto 12.1-10, P04. Sector de taller techado y con  
pavimento impermeable. El depósito de combustible está  
alojado en un recinto estanco.

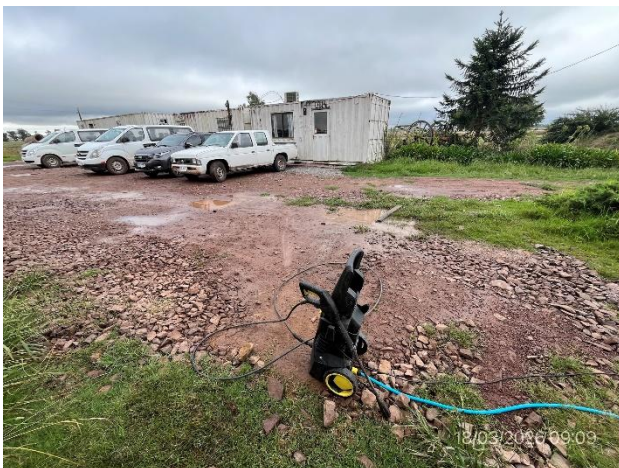
Durante la recorrida a ese predio la empresa declaró que realiza el lavado de maquinaria en un sector inapropiado, sobre suelo desnudo, sin contar con elementos para retener y conducir efluentes provenientes de las tareas de lavado. Asimismo, se comprobó que las aguas servidas generadas en el obrador son conducidas a un reservorio enterrado cuya estanqueidad no está evidenciada, por ser preexistente en el predio del obrador. Se retoman estos comentarios en el apartado 7.2.

Foto 12.1-11, P04. El lavado de maquinaria se realiza  
sobre suelo natural.

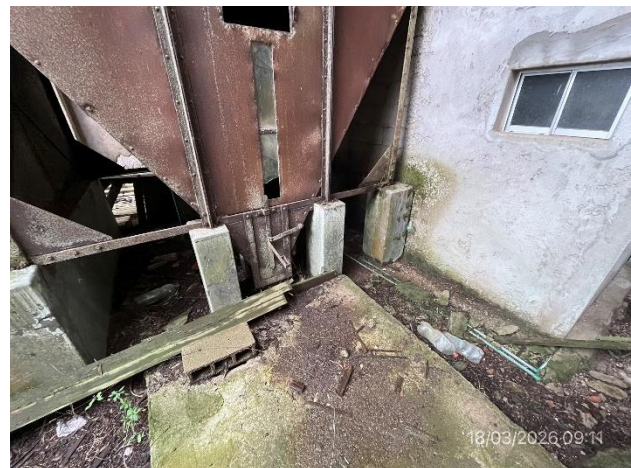
Foto 12.1-12, P04. El pozo hacia donde escurren las aguas  
servidas es preexistente a la instalación del obrador de la  
empresa en el predio.

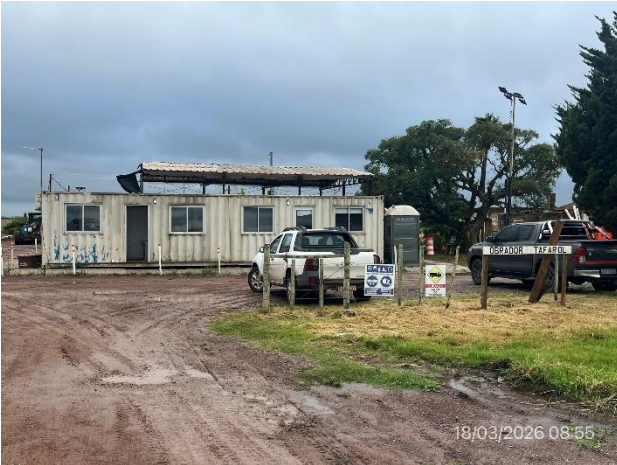
El obrador de Tafarol SA – P05 – se encuentra ubicado en un predio que cuenta con instalaciones desmontables adaptadas a taller mecánico, pañol, oficinas y otros servicios. En el mismo están adecuadamente acopiados los residuos y los neumáticos; se encuentran correctamente envallados los sectores donde se almacenan productos químicos e hidrocarburos.

Foto 12.1-13, P05. Obrador de Tafarol SA. Padrón rural N°60644, 3ª SC de Rocha. Ruta 14 progresiva 264K500 a (+).

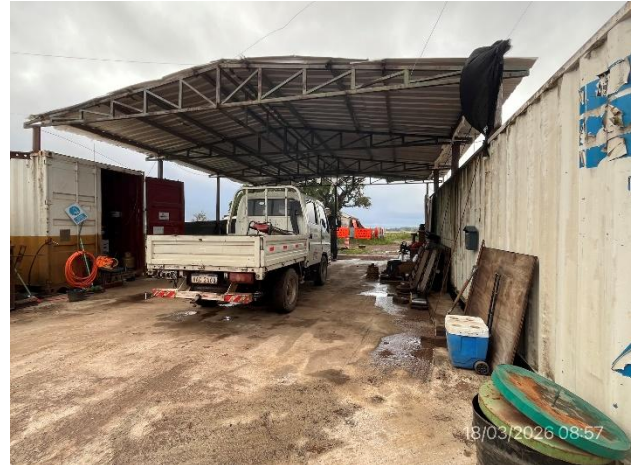
Foto 12.1-14, P05. Obrador de Tafarol SA. Taller mecánico bajo techo y con pavimento impermeable.

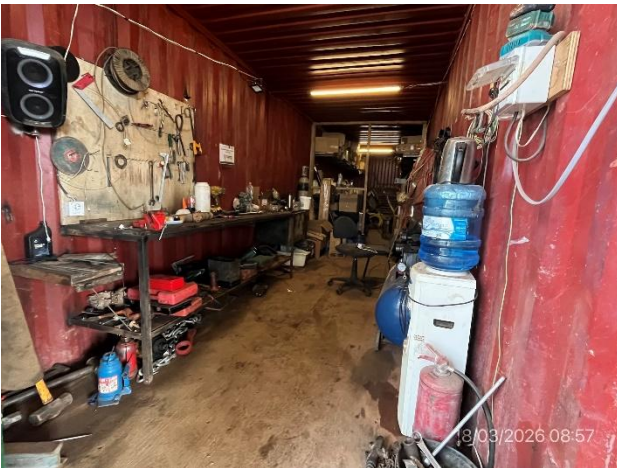
Ref.	Descripción	Requisito
09	En el obrador de Tafarol SA – P05, hay efluentes oleosos que fueron eficazmente contenidos por un envallado perimetral, pero que están pendientes de ser removidos y enviados a disposición final como residuos contaminantes.	Apartado 4.1 del PGA
<b>Situación actual: cumplido</b>		
<b>Evidencia:</b> Foto 12.1-15, Foto 12.1-16.

Foto 12.1-15, P05. Pañol, buenas condiciones de orden y limpieza.

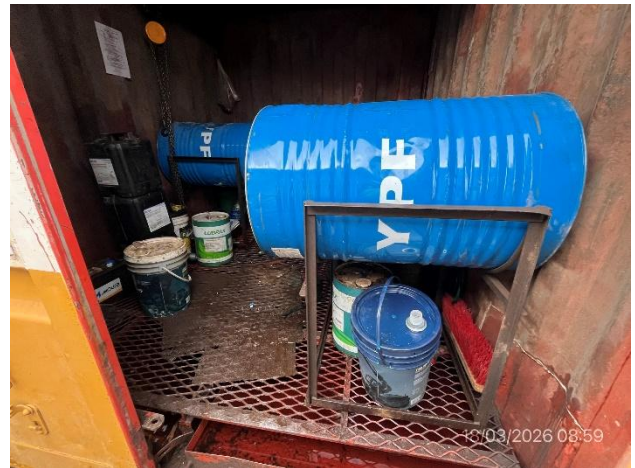
Foto 12.1-16, P05. Acopio de lubricantes en local cerrado y envallado.

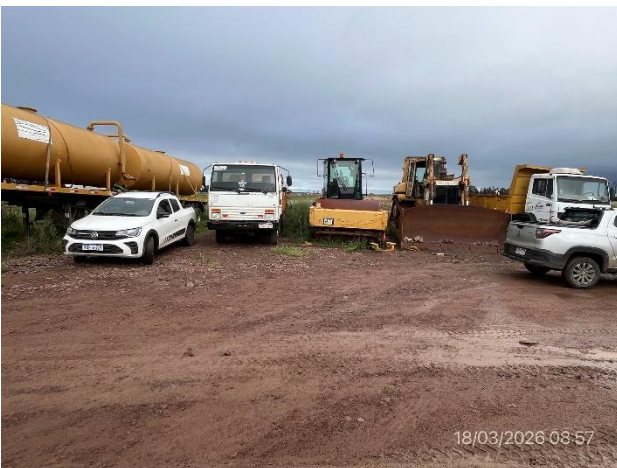
Foto 12.1-17, P05. Plataforma de maniobras, buenas condiciones de orden.

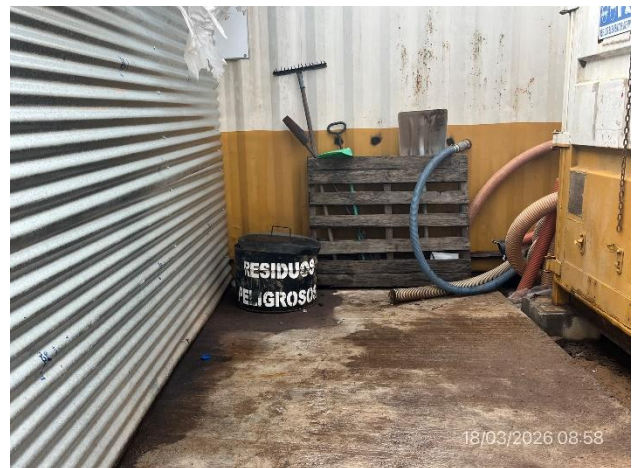
Foto 12.1-18, P05. Explanada de acopio de residuos, buenas condiciones de orden.

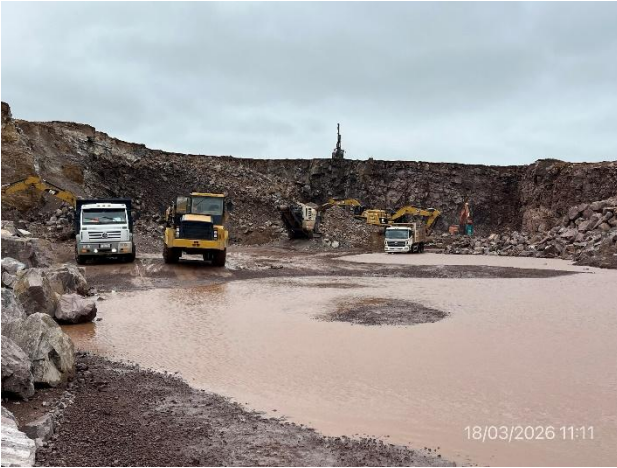
Durante la recorrida a la cantera de piedra – P06, se comprobaron condiciones de trabajo apegadas al PGA de la obra. En ese momento, estaban en proceso las tareas de explotación del yacimiento, transporte y acarreo hacia una explanada de acopio. En ese predio, se comprobó que estaba disponible la infraestructura para atención de contingencias ambientales y para acopio temporal de residuos segregados en origen, así como los servicios de bienestar reglamentarios.

Foto 12.1-19, P06. Cantera de piedra, padrón Rural N° 15951 de la 10ª S.C. de Lavalleja.

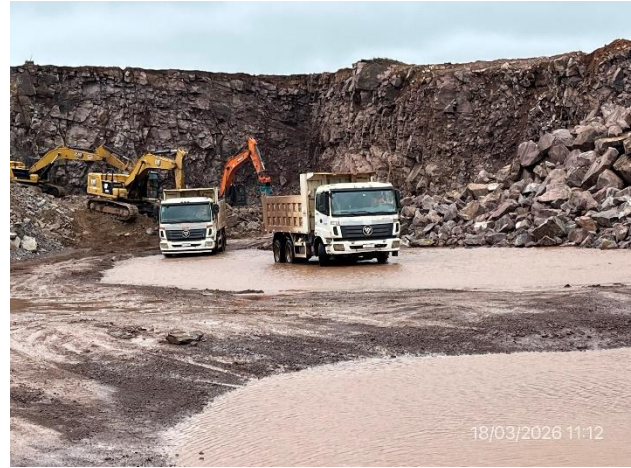
Foto 12.1-20, P06. Frente de explotación. Se formó tajamar natural que favorece la sedimentación.

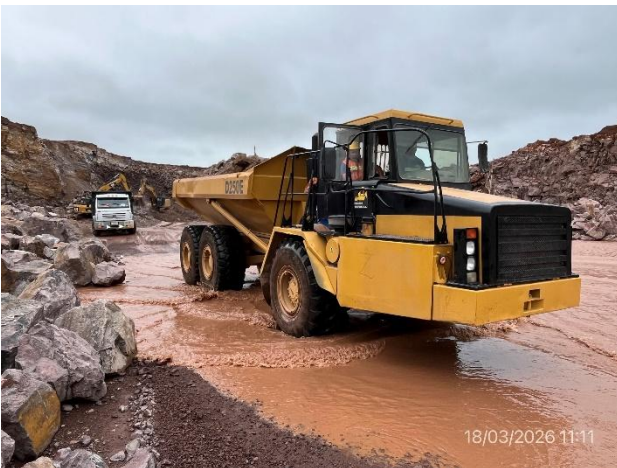
Foto 12.1-21, P06. Tareas en ejecución de acarreo hacia acopio secundario.

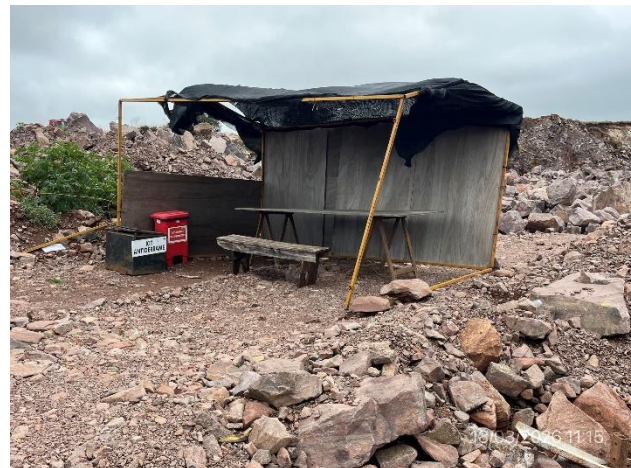
Foto 12.1-22, P06. Están disponibles las tarrinas para acopio segregado de residuos en origen y el kit para atención de derrames.

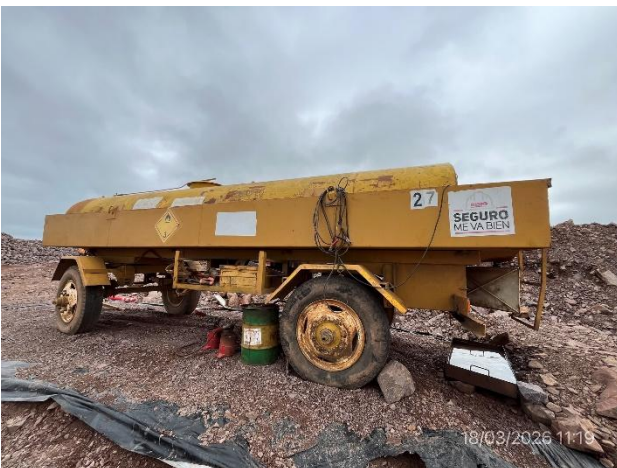
Foto 12.1-23, P06. Cisterna de combustible con zócalo perimetral estanco para contención de derrames.

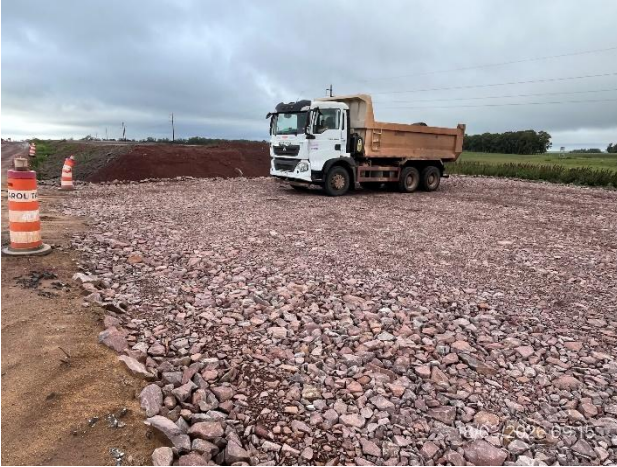
Foto 12.2-1. Pedraplén para tramo elevado de Ruta 14 en construcción.

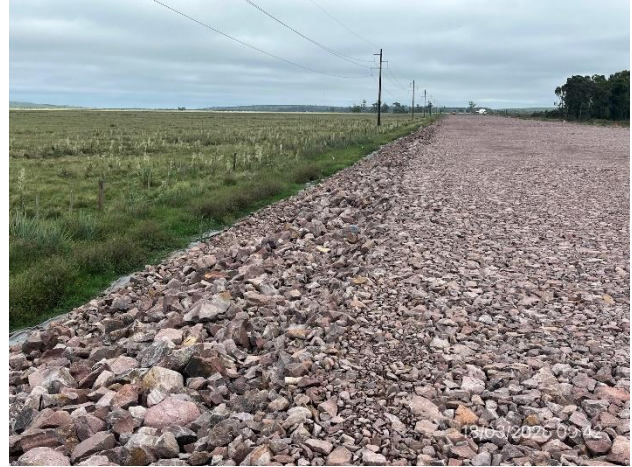
Foto 12.2-2, Ruta 14. Pedraplén conformación altimétrica de taludes en ejecución.

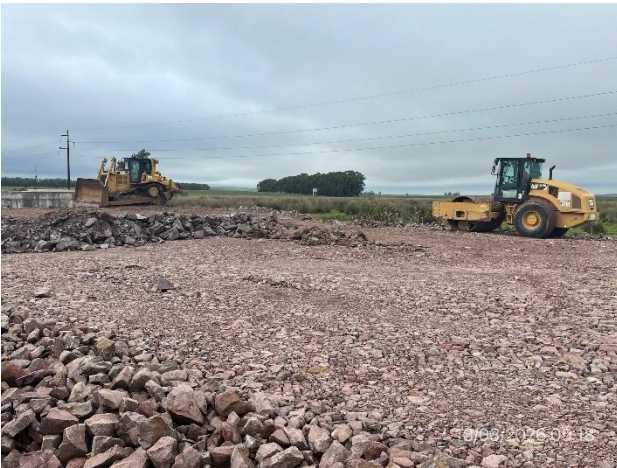
Foto 12.2-3, P07, Ruta 14 progresiva 265K150. Frente de obras vial, perfilado de pedraplén en ejecución.

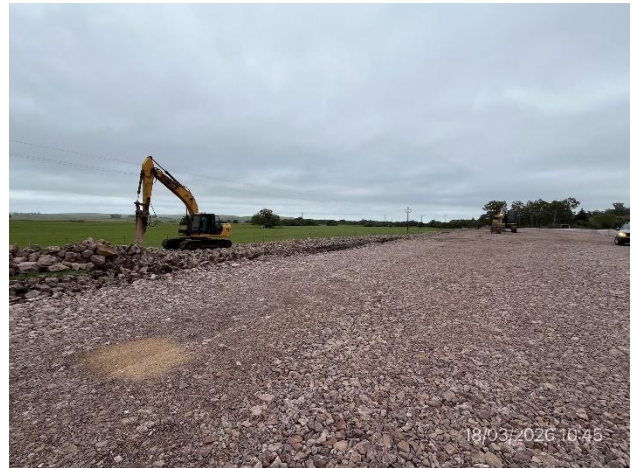
Foto 12.2-4, P08, Ruta 14 progresiva 271K500. Frente de obras vial, perfilado de cuneta en ejecución.

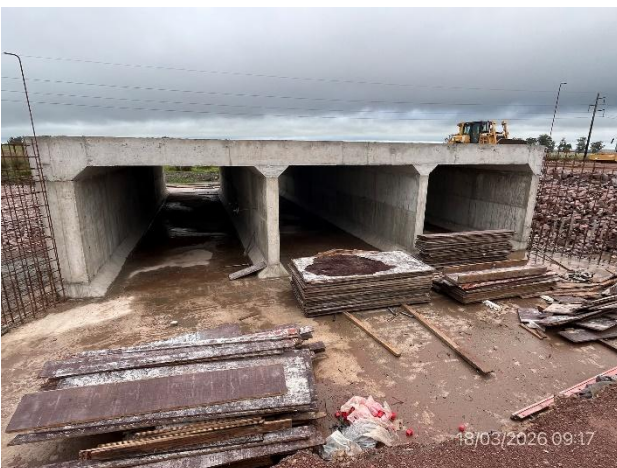
Foto 12.2-5, A01. Ruta 14 progresiva 264K950, alcantarilla en ejecución. Hay residuos dispersos, sin infraestructura para su acopio segregado desde el origen.

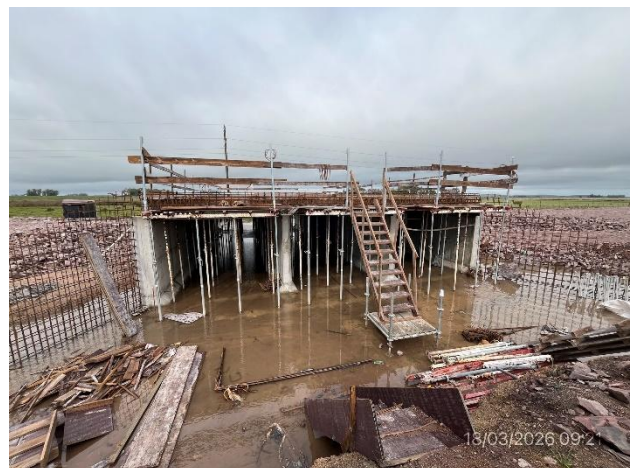
Foto 12.2-6, A03. Ruta 14 progresiva 265K150, alcantarilla en ejecución. Hay residuos bajo el agua, sin infraestructura para su acopio segregado desde el origen.

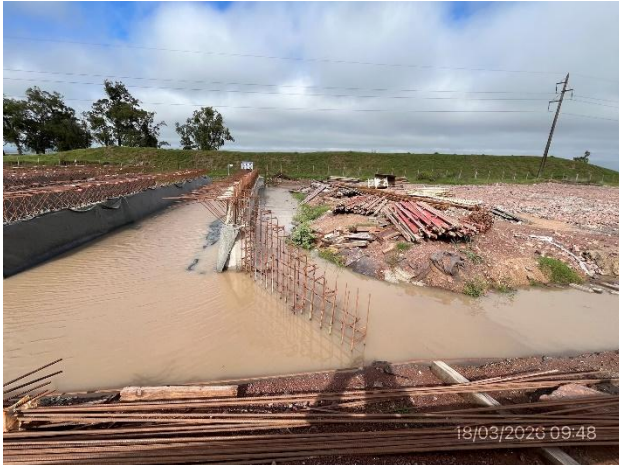
Foto 12.2-7, A25. Ruta 14 progresiva 268K900, alcantarilla en ejecución. Hay insumos y residuos flotando, sin infraestructura para su acopio segregado desde el origen.

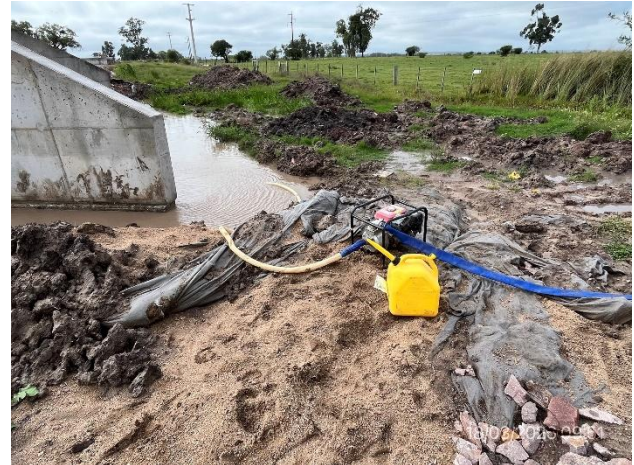
Foto 12.2-8, A25. Ruta 14 progresiva 268K900. Motobomba y bidón de combustible apoyados en suelo desnudo de zona inundable, sin bandejas de contención.

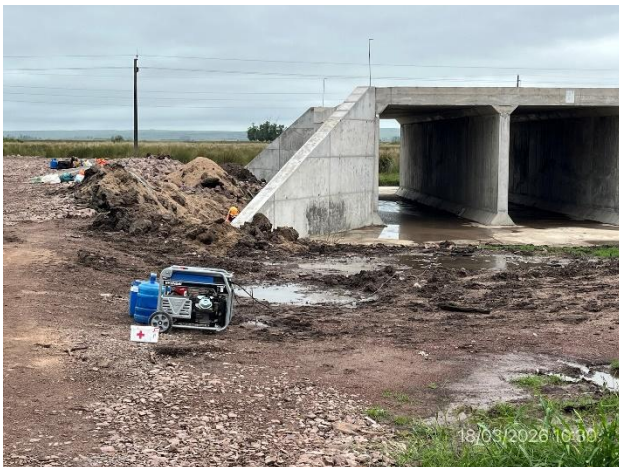
Foto 12.2-9, A30. Ruta 14 progresiva 270K450, alcantarilla terminada. Motobomba apoyada en suelo desnudo de zona inundable, sin bandeja de contención.

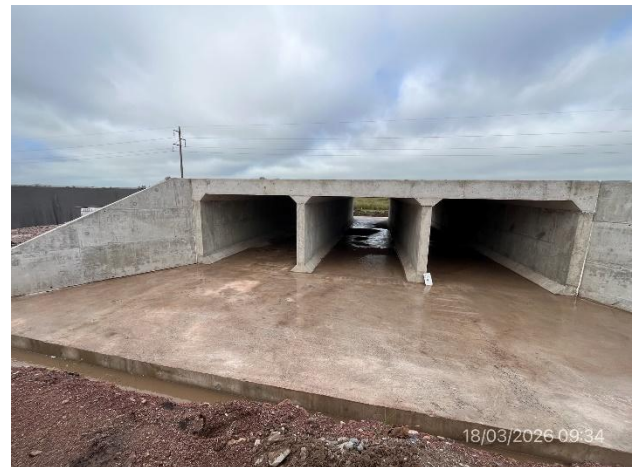
Foto 12.2-10, A09. Ruta 14 progresiva 265K600, alcantarilla con estructura terminada, zona limpia, libre de residuos.

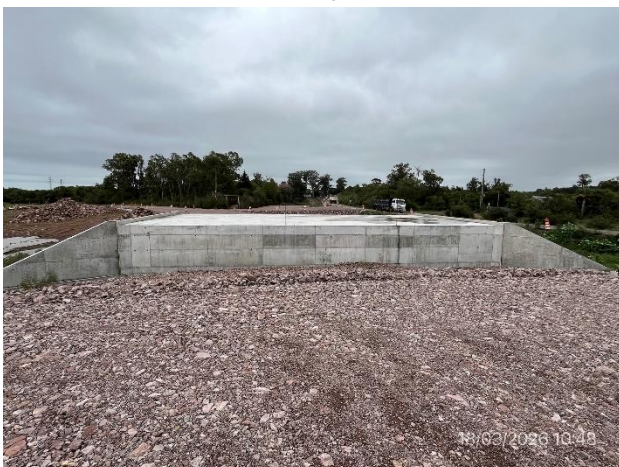
Foto 12.2-11, A21 Ruta 14 progresiva 267K300, alcantarilla con estructura terminada, zona limpia, libre de residuos.

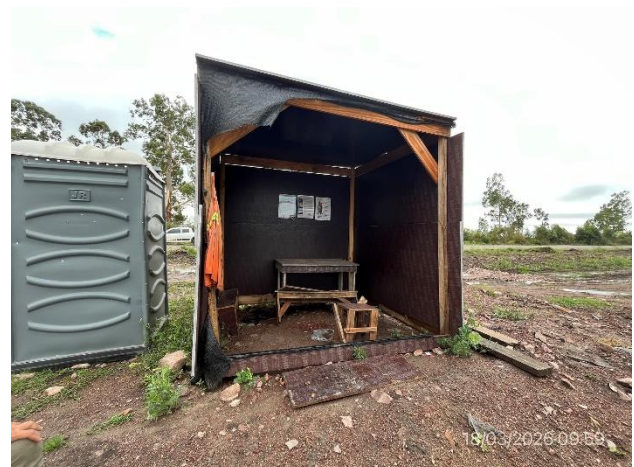
Foto 12.2-12, A29. Ruta 14 progresiva 269K600. Servicios de bienestar incompletos y falta la infraestructura para acopio temporal de residuos segregados en el origen.
