INFORME DE AUDITORIA AMBIENTAL

Obra: Ampliación (07/06/22) 78/98
Doble Vía Ruta 5 - Puentes

Empresa constructora: HERNÁNDEZ Y GONZALEZ S.A.

Fecha auditoria: 22/08/2023

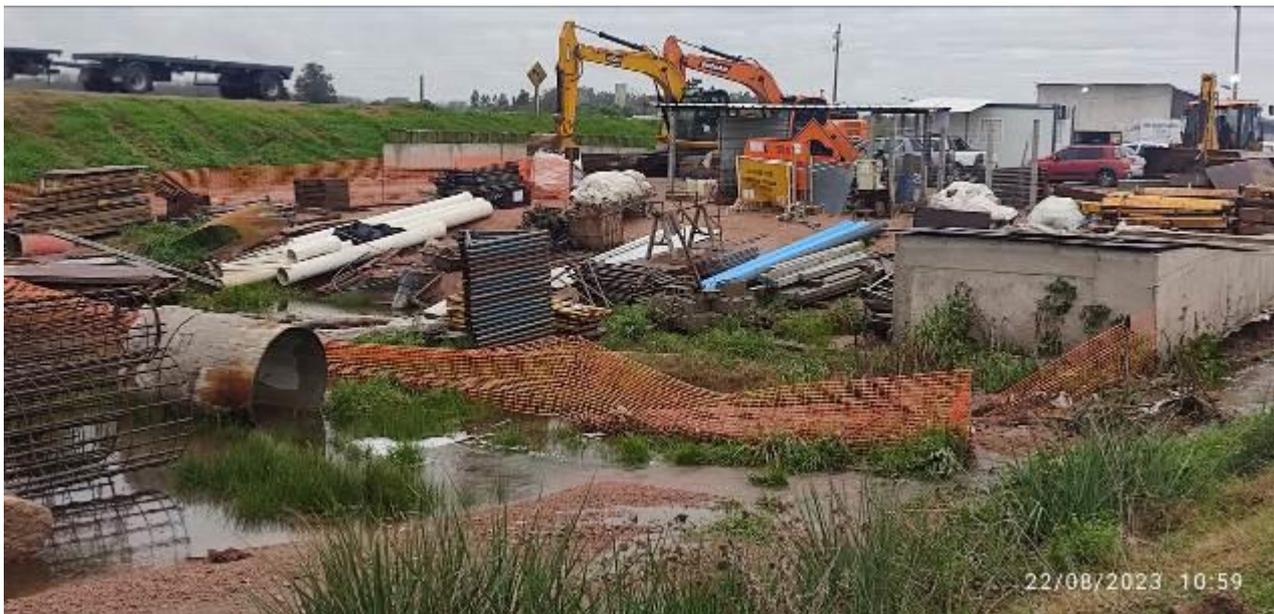
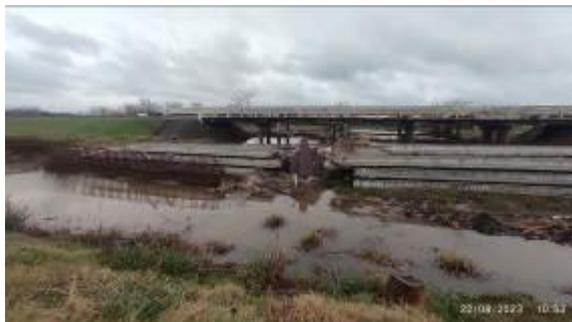
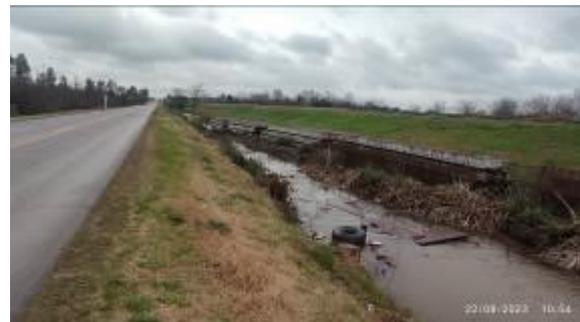
12.1 No Conformidad 2

Ref.	Descripción	Requisito
2	Obrador Pte. Canelón Chico Acopios en zona inundada. – Ver Foto 12.1-1 -	PGA H&G
Tipo de No Conformidad: 2		Código de hallazgo: PF-4

Foto 12.1-1 Acopios en zona inundada.

- a. Asegurar que los acopios no estén en zonas inundables.

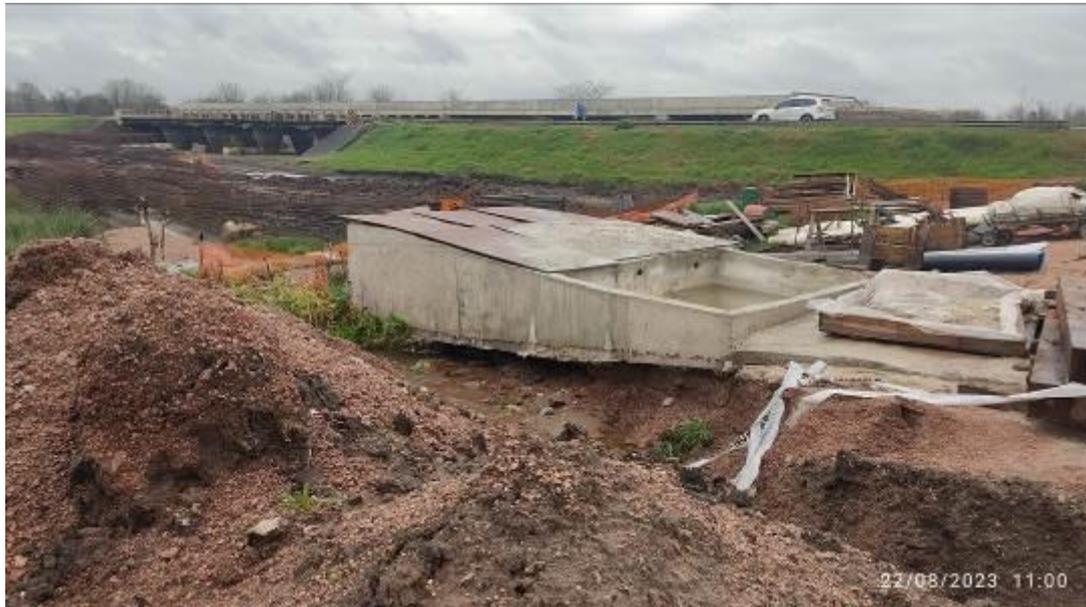
12.2 Observación 1

Ref.	Descripción	Requisito
1	Erosión en base de pileta de lavado de hormigón. -Ver Foto 12.2-1 -	PGA de H&G
Código de hallazgo: RS-4

Foto 12.2-1 Erosión en base de Pileta de lavado de hormigón
