INFORME DE AUDITORIA AMBIENTAL

Obra: 05-22 – Rehabilitación del tramo de la Ruta 26 Acceso al balneario Lago Merín entre Río Branco y balneario Lago Merín.

Empresa constructora: MACROMIL S.A. (MACROMÁQUINAS)

Fecha auditoria: 15/11/2023

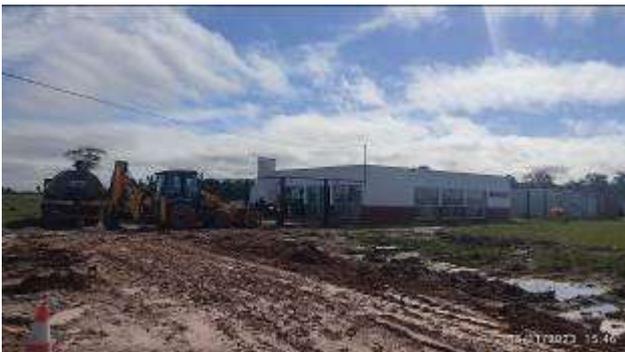
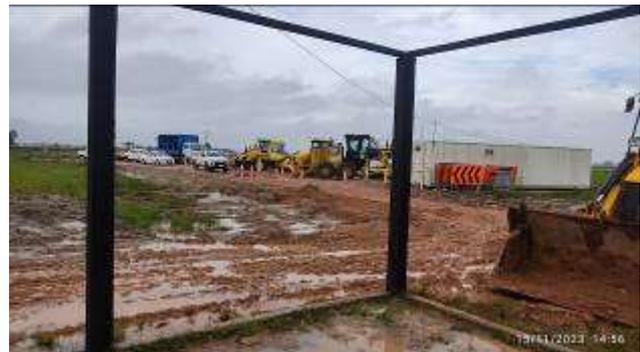
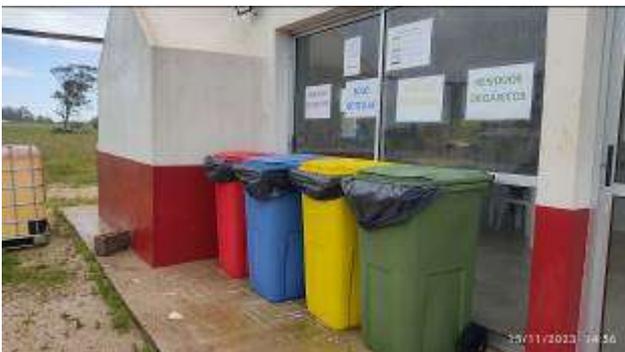
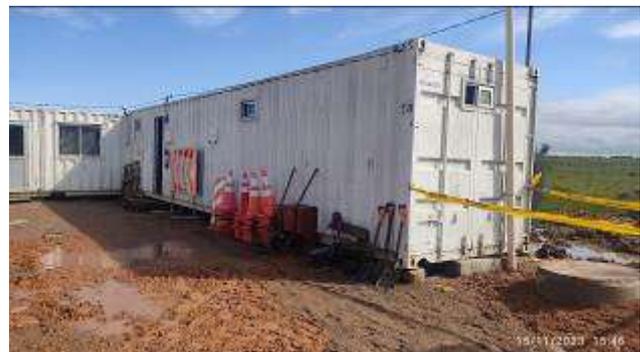
Foto 12.1-1 Obrador de Macromáquinas

El obrador se ha instalado en el predio de un club deportivo proyectando la mejora de dicho predio en la etapa de recuperación ambiental, es necesario mejorar la cobertura de suelo pues es arcillosa y no se logra transitar de forma adecuada cuando esta mojada.

El agua utilizada en las instalaciones del obrador proviene de un pozo del predio, pero se desconoce si cuenta con la habilitación correspondiente.

A la fecha de la auditoria no se han generado traslados de los residuos especiales que están siendo acopiados en el obrador.

Ref.	Descripción	Requisito
1	Obrador de Macromáquinas No se dispone de la autorización del pozo de donde se esta extrayendo el agua para abastecer a la obra.	Código de Aguas, Ley N° 14.859
Tipo de NC: 1		Código del hallazgo: CMP-8
