### **Vivienda N° 11. Los Ceibos. Ciudad Treinta y Tres.**

## Informe de Inspección y Propuesta de Reparaciones

### Conjunto Los Arrayanes - Vivienda N°99, Ciudad de Treinta y Tres.

**Complejo PPT – Padrón 1869. Vivienda Nº 59. Ciudad de Jose Pedro Varela.**

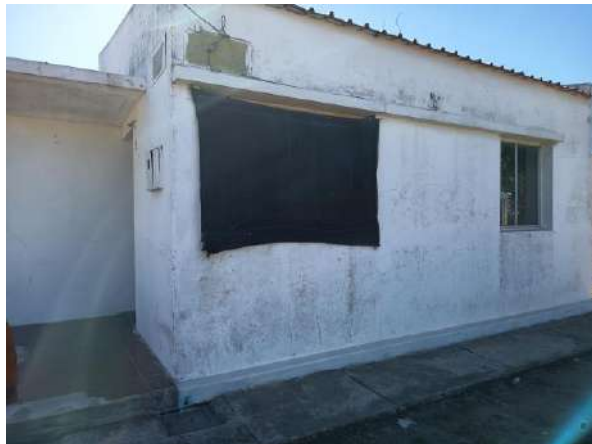
FACHADA LATERAL

La vivienda necesita reparación mayormente en los revoques de paredes, en el interior los mismos están sueltos y presentan hongos en algunos sectores. Se observaron vestigios por ingreso de agua en aberturas y en paredes a nivel de zócalo. En los muros exteriores se observan fisuras, principalmente en la fachada lateral y posterior.

En fachadas se realizarán tareas de mantenimiento y reparación. Se limpiarán superficies mediante agua a presión eliminando todo tipo de suciedad dejando las superficies totalmente limpias y removiendo los materiales sueltos, a los efectos de poder aplicar tratamientos posteriores. Se deberán sellar las fisuras y revocarán con morteros hidrófugos por último aplicar de 2 a 3 manos de pintura impermeable. Realizar el mismo tratamiento para la azotea de cocina y porche.

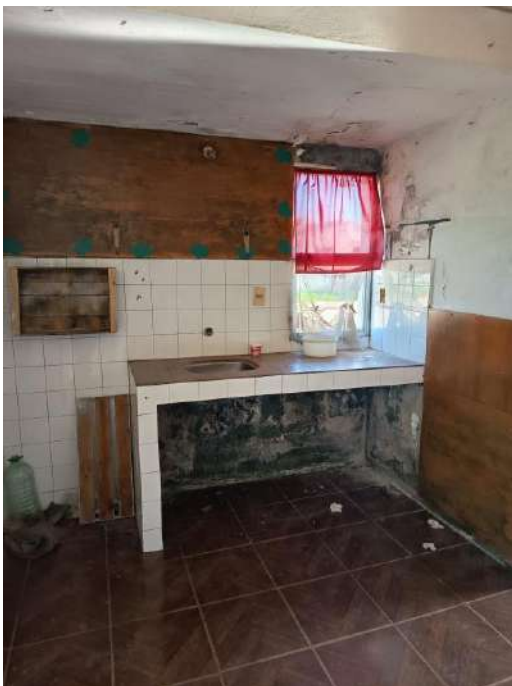
COCINA (Retirar placas madera)

Revisar estado de armaduras en cielorraso, sector cocina, de encontrarse oxidadas limpiarlas con cepillo de alambre o amoladora, para aplicar luego tratamiento protector contra corrosión. Retirar el emplacado de madera en pared y sanear superficies para luego pintarlas.

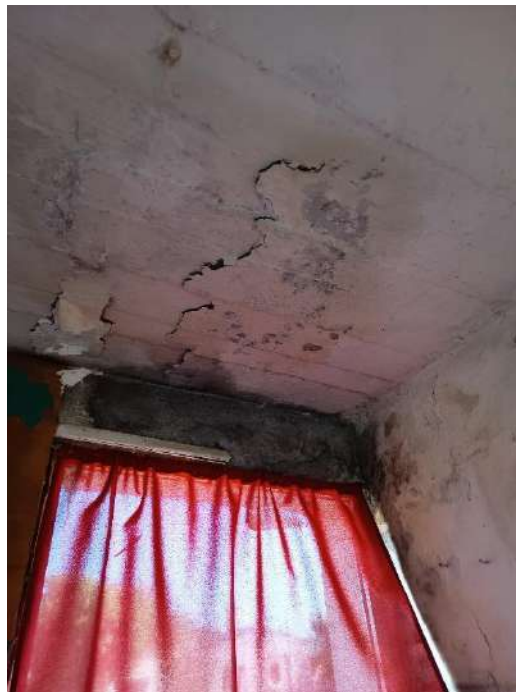
La cubierta de la vivienda es de chapa salvo en la cocina y porche que tiene una pequeña planchada de hormigón, en el interior del sector de cocina - living se observa un descascaramiento en el techo. Se observan varillas con óxido será necesario retirar material para realizar tratamiento anticorrosivo. Es probable que sea necesario impermeabilizar la azotea. En el resto de las habitaciones hay cielorraso en madera y yeso, su estado es correcto.

Humedad y descascaramiento en techo

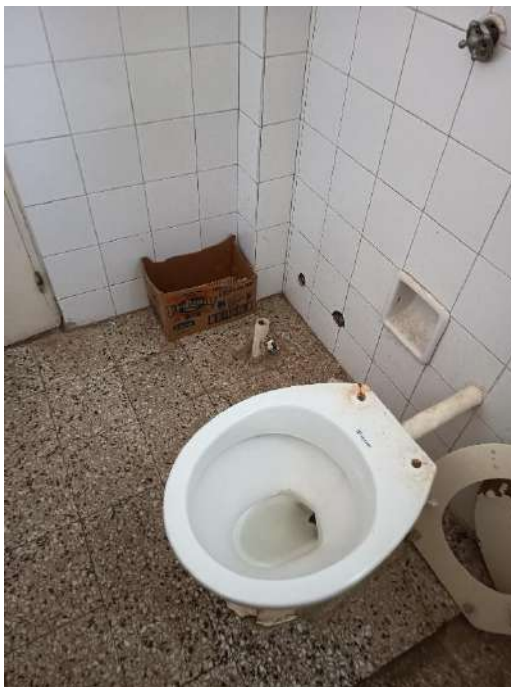
BAÑO (Vidrio roto en ventana)

Realizar un sellado en marcos de las ventanas de aluminio para evitar filtraciones hacia el interior con sellador de silicona. Además será necesario sustituir un vidrio roto en la ventana del baño.

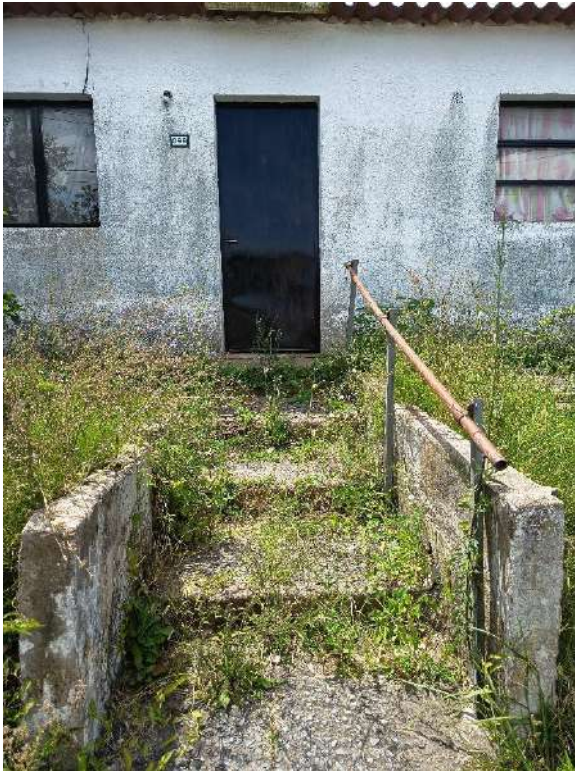
Acceso – cambiar baranda

- **Acceso:** Baranda a cambiar por nueva en la escalera de acceso a la vivienda.

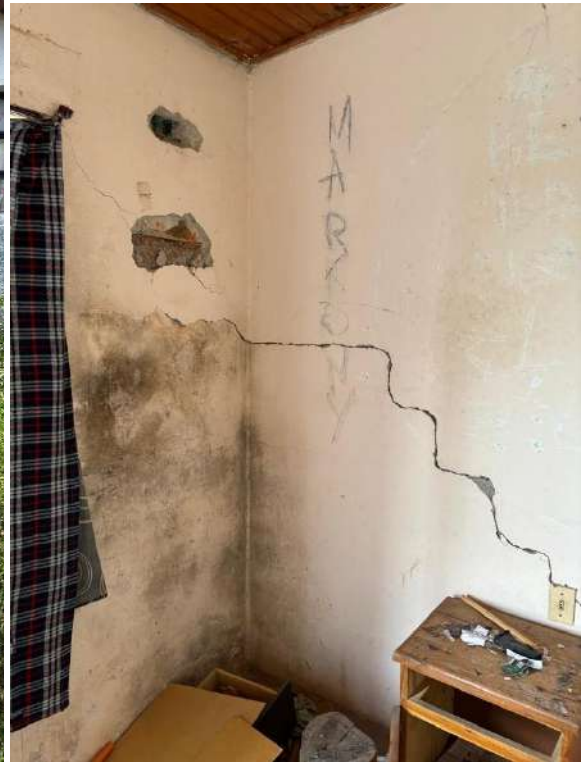
Living – fisura a reparar

- **Muros:** construcción de muro interno y cierre de vanos indicado en plano.
- **Fisuras:** hay una fisura importante escalonada en muro lindero. Se recomienda revisar origen, luego colocar llaves perpendiculares a fisura con hierros 10mm cada 60cm de separación y empotradas a mínimo 3cm de profundidad dentro del plomo del muro, rellenar luego con arena y Pórtland. Para las fisuras de menor importancia colocar sellador poliuretánico.
- **Revoques:** Reconstrucción de revoques, previa remoción de elementos sueltos y limpieza de superficies para asegurar una base firme. Se aplicarán morteros

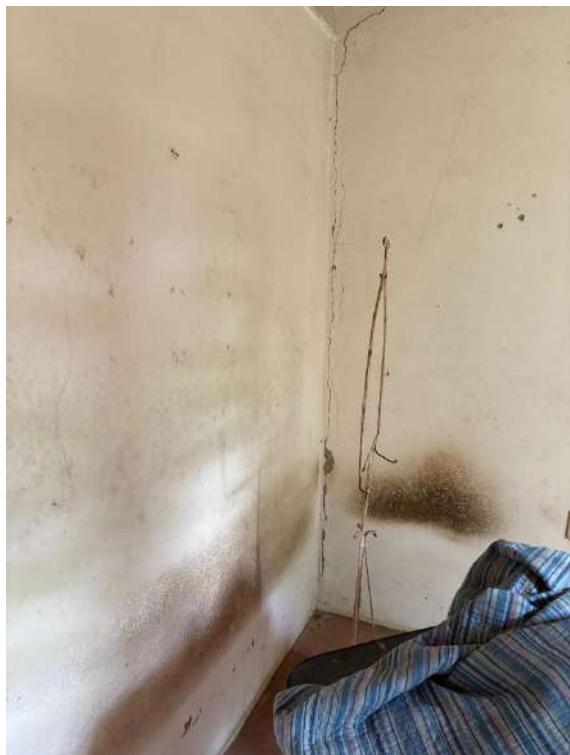
Dormitorio 1 – fisura vertical en esquina

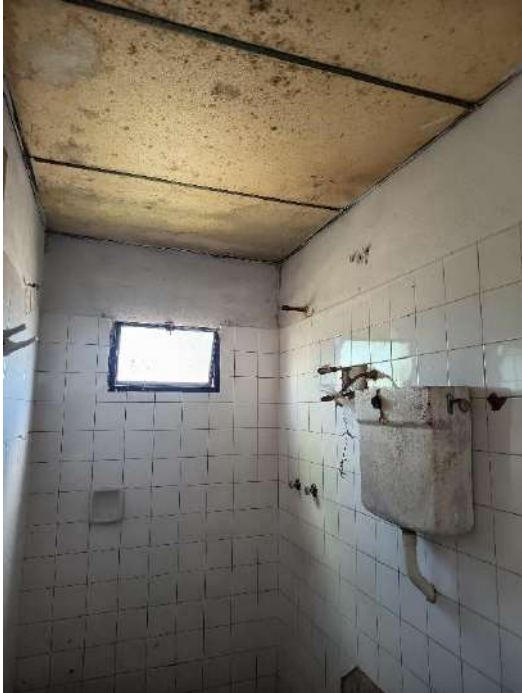
Baño – cielorraso a cambiar por nuevo

- **Cielorrasos:**
  - Baño: Colocar nuevo cielorraso de PVC (3.5m²).
  - Dormitorio 2 a acondicionar: Colocar placas de OSB de 9 mm (6.80m²).
- **Puertas:** Colocar puertas interiores para los dos dormitorios.
- **Aberturas de Hierro (Ventanas y Puerta):** Lijado y aplicación de dos manos de

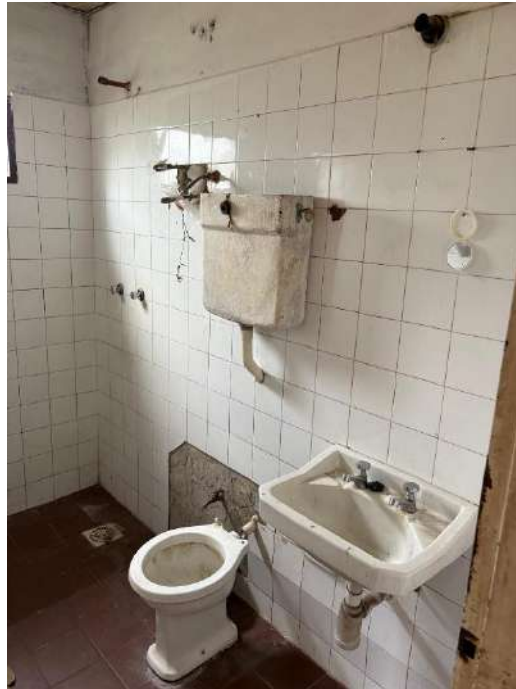
Cerámicos a reparar

- **Pintura Interior:** Aplicar pintura al agua (mínimo dos manos) en todas las paredes interiores, sobre superficie firme.
- **Pintura Exterior:** Aplicar pintura impermeabilizante (mínimo dos manos) en muros exteriores.
- **Baño:** Colocar de revestimientos faltantes en baño. Cerámicos de 15x15 cm (cantidad requerida: 200 unidades).
- **Piso:** nivelar piso en dormitorio 2 a acondicionar.

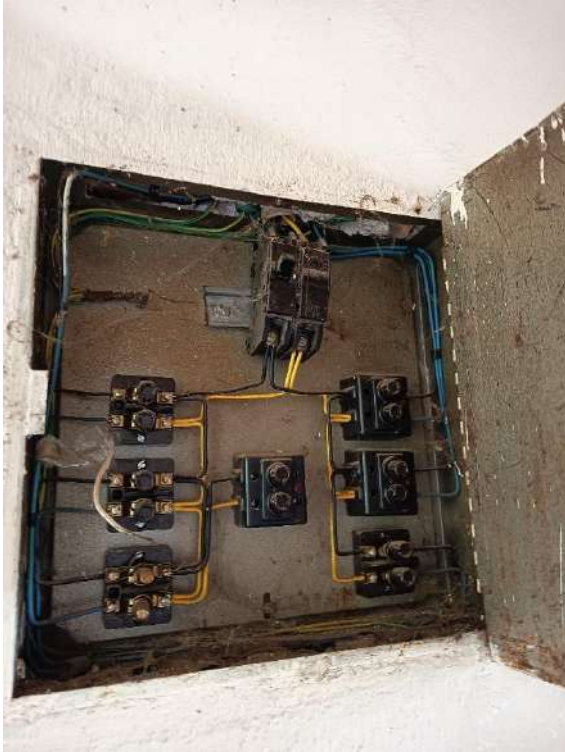
Tablero – cambiar llaves térmicas por nuevas

- **Instalación Nueva:** Realizar la instalación eléctrica a nuevo, incluyendo:
  - Tablero general (con llaves térmicas y diferencial).
  - Canalizaciones y cableados.
  - Ubicar bocas para tomas eléctricos y luminarias.
- Todos los materiales serán de primera calidad, aprobados por UTE. Las llaves, módulos, plaquetas y accesorios serán de la línea Duomo de Conatel color blanco. La instalación incluye el suministro, montaje y conexión de nuevo tablero, interruptores correspondientes, conductores para líneas y derivaciones, tomacorrientes y accesorios, incluyendo documentación preliminar, pruebas y documentación conforme a obra.

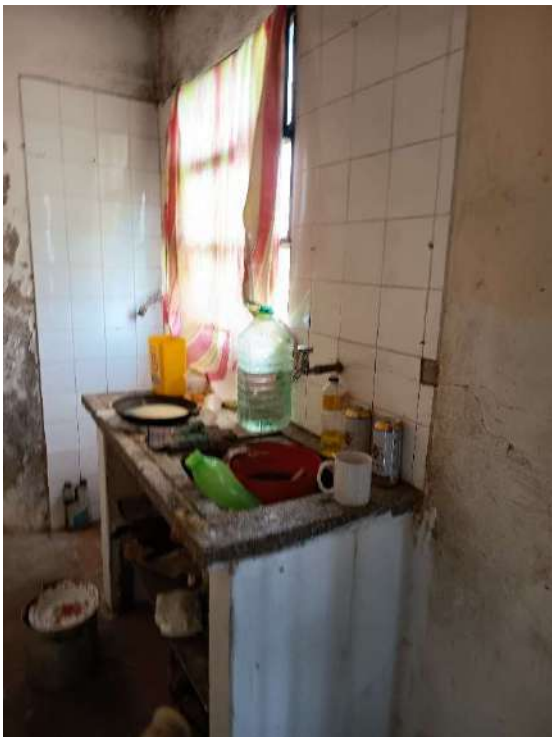
COCINA, MESADA A SUSTIRUIR.

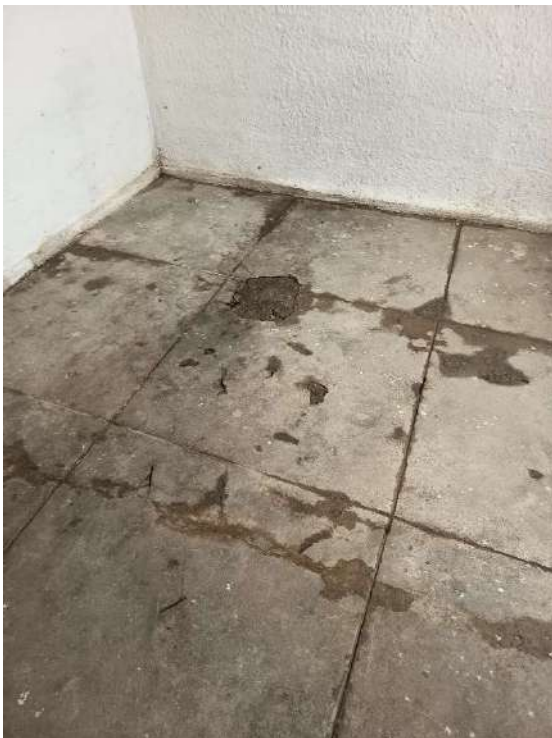
PISO DE HORMIGON

El piso interior de hormigón necesita nivelarse para colocar piso cerámico nuevo.

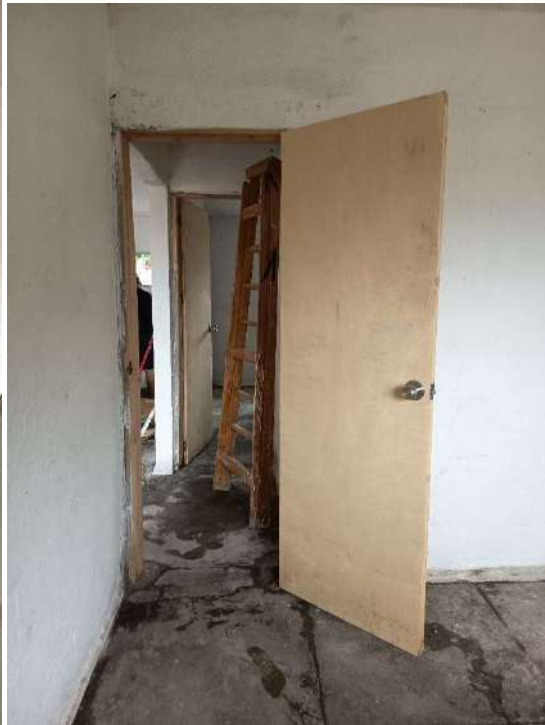
Por personal de la alcaldía se colocaron: puerta de entrada y puertas interiores en baño y dormitorios que necesitan un ajuste para un correcto funcionamiento. Hay varios vidrios rotos en ventanas y puertas que necesitan sustitución. El placard bajo mesada en cocina está abierto sin puertas que lo cierren. Faltaría colocar la puerta que comunica a la habitación de servicio.

PUERTAS A AJUSTAR

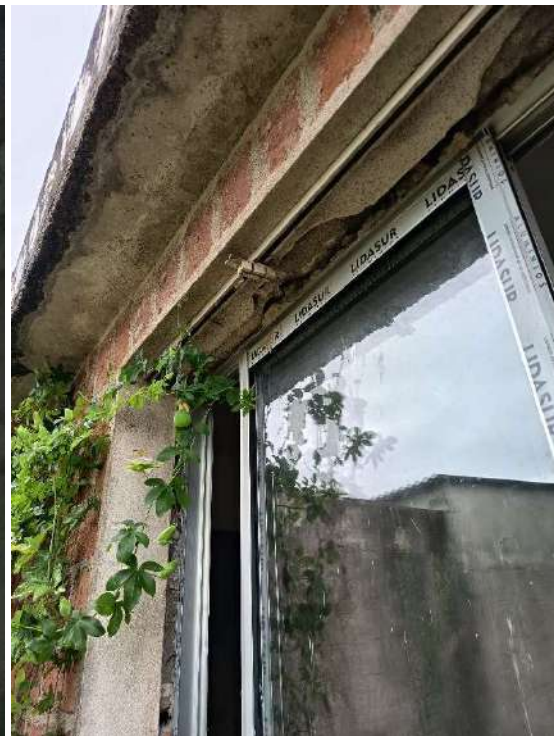
Las aberturas originales eran de PVC y fueron cambiadas por aluminio, como éstas últimas son un menor ancho en su perfilería quedaron superficies expuestas con fisuras y roturas. Se deben realizar reparaciones de albañilería en jambas y dinteles, aplicando sellador de silicona en mochetas para evitar filtraciones al interior.

GRIETAS Y FISURAS EN JAMBAS

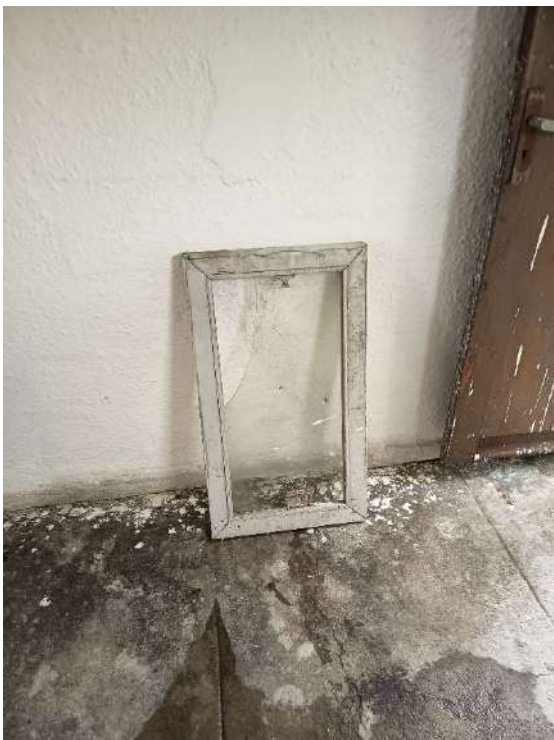
VIDRIOS ROTOS HOJAS DE VETANA

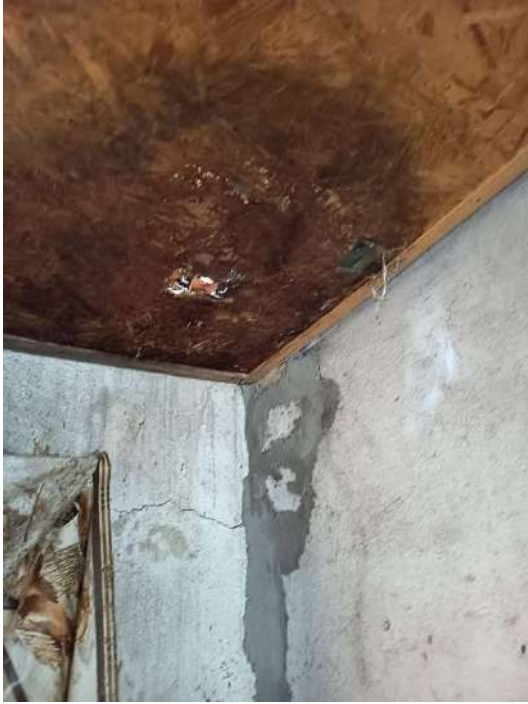
La cubierta liviana en la habitación de servicios debe ser reparada para evitar filtraciones, y retirar o sustituir el cielorraso por uno nuevo.

FILTRACION EN CUBIERTA

En la cara exterior de la cubierta aplicar pintura impermeable para evitar filtraciones hacia el interior.

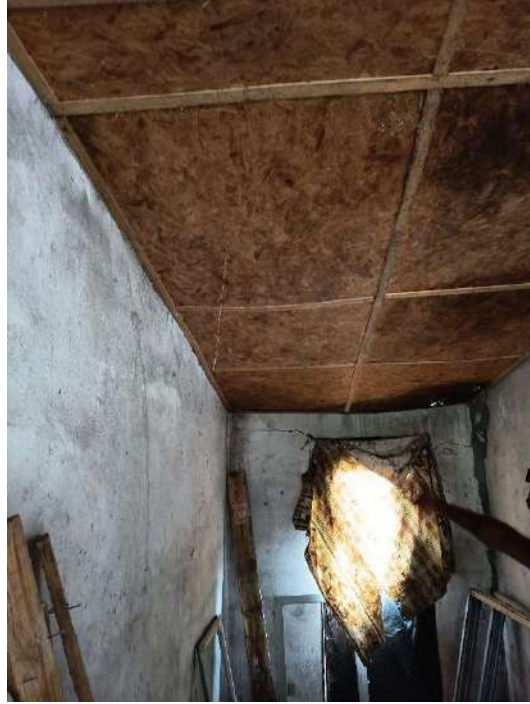
CIELORRASO A SUSTITUIR

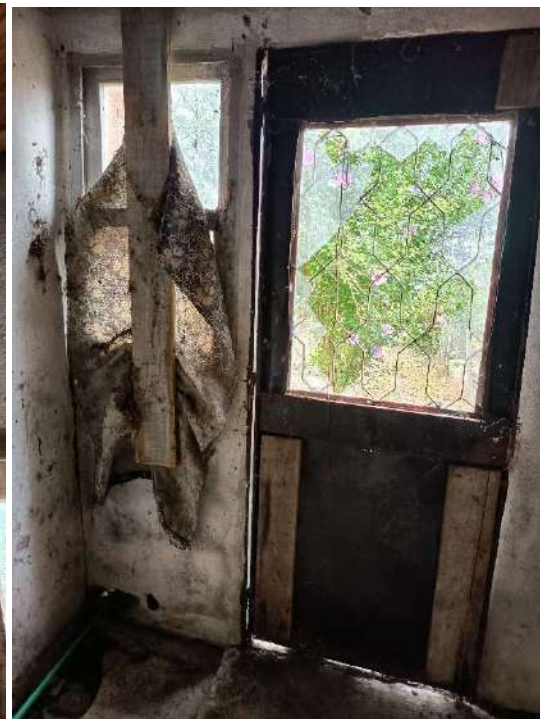
VIDRIOS ROTOS

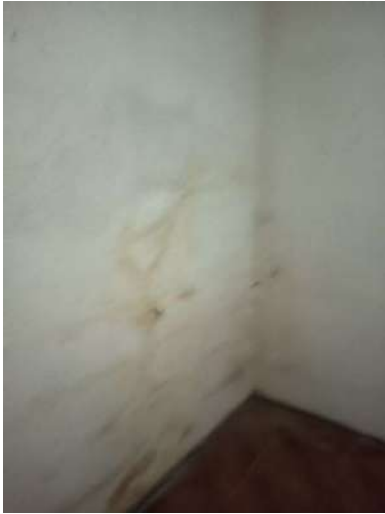
Albañilería: paramentos con alguna fisura, se observa una esquina con humedad. Realizar la reconstrucción de revoques en caso de observar averías, removiendo los elementos sueltos y dejando las superficies totalmente limpias, a los efectos de poder aplicar pintura como terminación. Será necesario la limpieza profunda de las superficies interiores; paredes, piso y techo.

HUMEDADES EN DORMITORIO

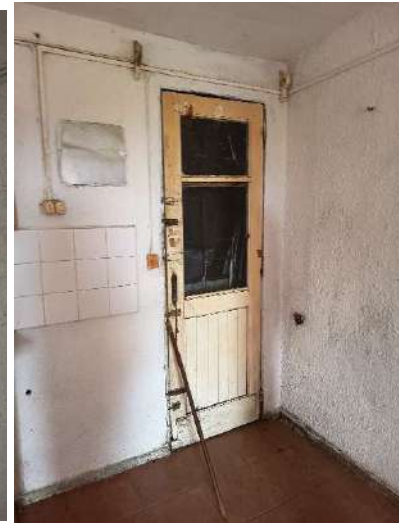
Las aberturas originales eran de PVC y se observan en buen estado. La puerta de acceso así como la de servicio con salida al patio deben ser sustituidas.

PUERTA A SUSTITUIR.
