<p>OBRA:</p> <p>CARACTERIZACIÓN DEL BASAMENTO ROCOSO DEBAJO DE LA TRAZA DE AV. 18 DE JULIO</p>	
	<p>UBICACIÓN:</p> <p>MONTEVIDEO</p>

<p>DOCUMENTO TIPO:</p> <p>INFORME GEOTÉCNICO PRELIMINAR</p>	<p>HOJA:</p> <p>1 DE 69</p>	<p>REVISIÓN:</p>  
--	-----------------------------	--

INFORME GEOTÉCNICO PRELIMINAR

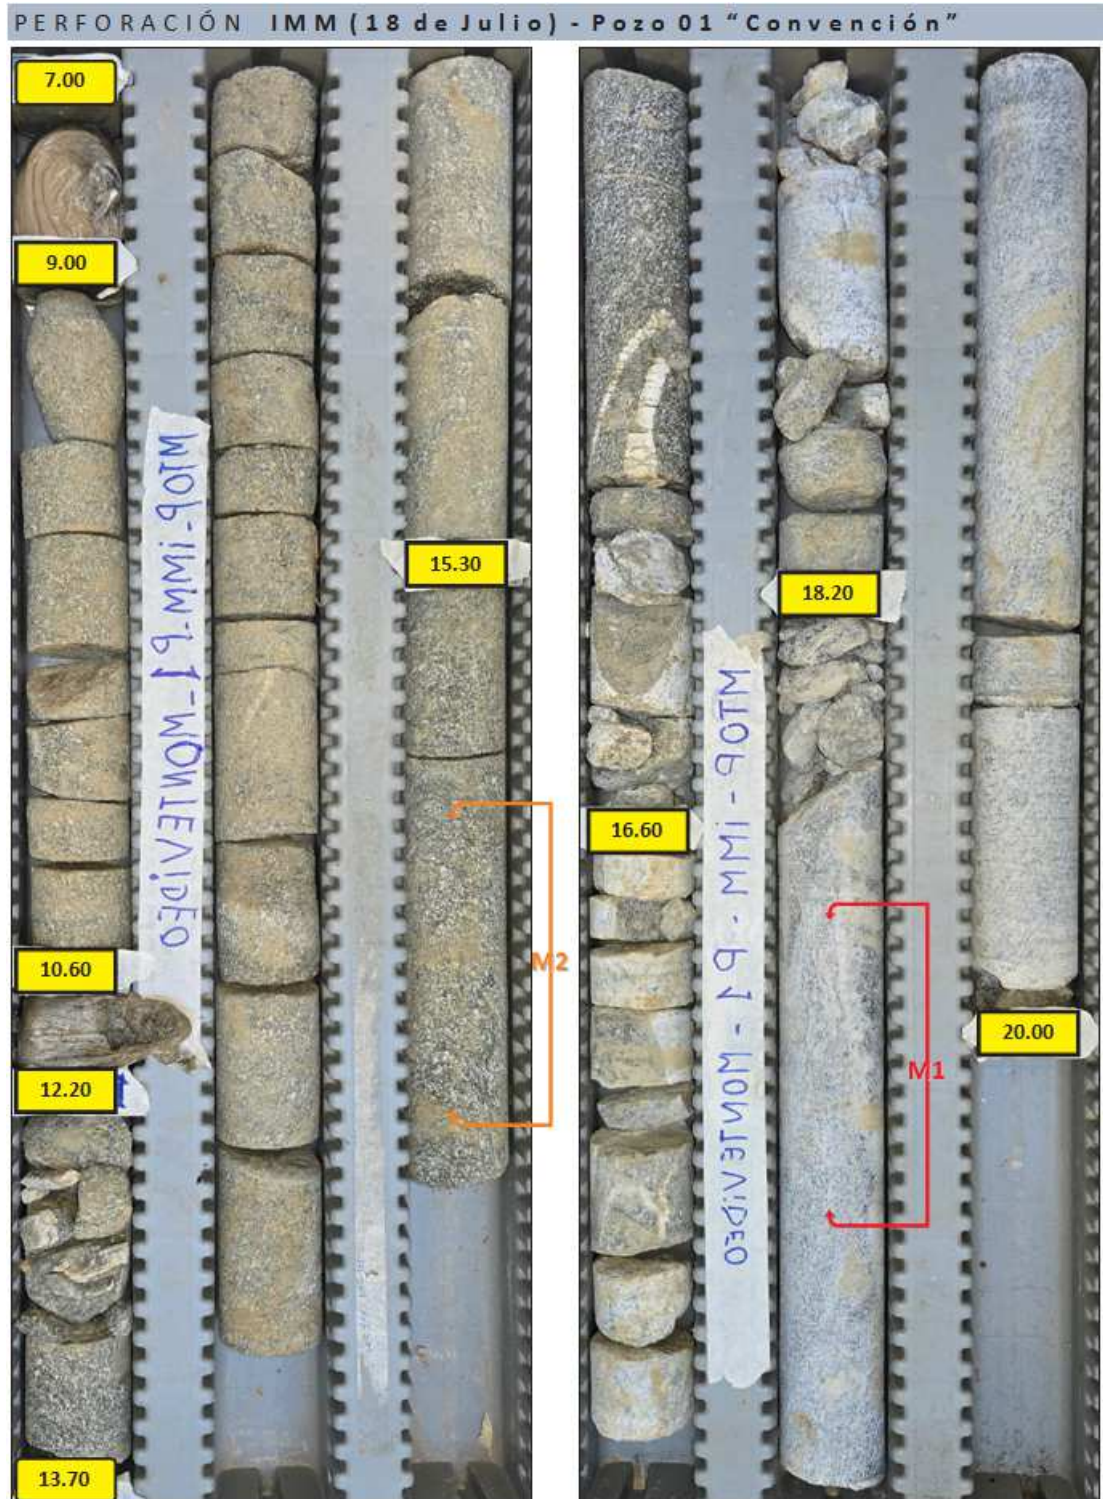
La totalidad de la perforación en roca atraviesa un gneiss granodiorítico a tonalítico, a anfíbol + biotita, con foliación poco expresada pero omnipresente. A los 18,20[m] posee un bandeo de aspecto migmatítico (félsico).

La alteración puede definirse como de la Clase II/II hasta los 16,60[m], con dos zonas sin recuperación (7,00[m] a 9,00[m] y 10,60[m] a 12,20[m]) que podrían deberse a zonas de falla. Desde los 18,20[m] hasta el final la roca es de Clase I (Dearman, 1975).

La mayoría de las fracturas son obsecuentes (cizallamiento?), subhorizontales, de espesor milimétrico, rellenas, soldadas, rugosas e irregulares con materiales oxidados.

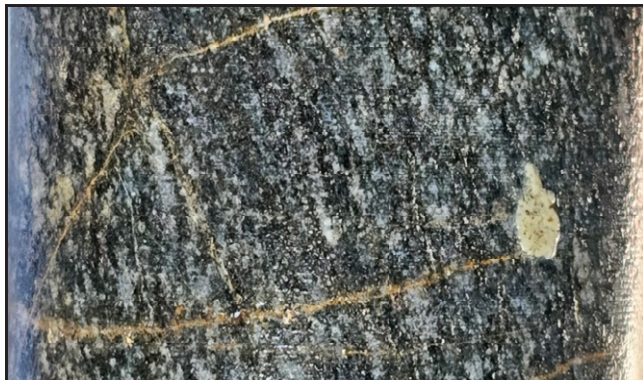
Fracturas obsecuentes soldadas, milimétricas.

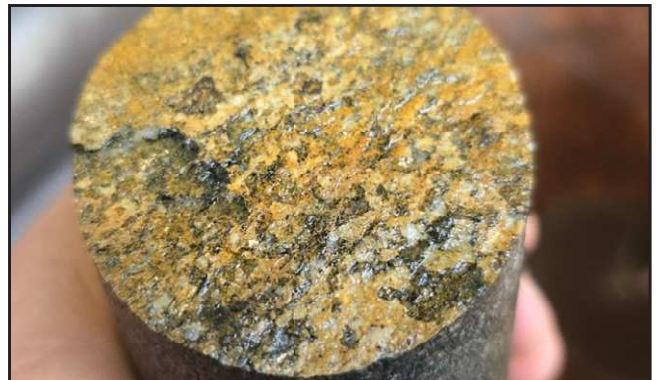
Detalle de plano de fractura con estrías y trituración de minerales. Se aprecian depósitos de oxihidróxidos de hierro.

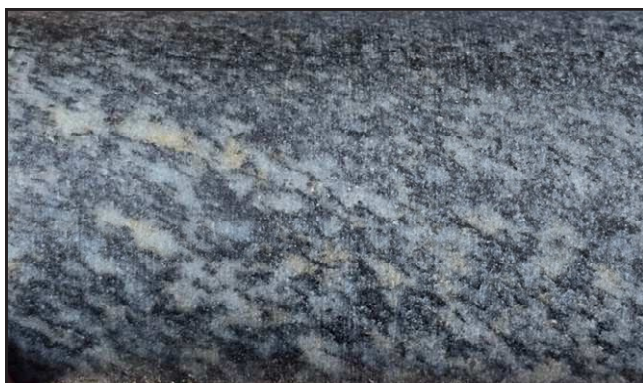
Foliación bien desarrollada en una zona del testigo en Clase I de alteración.

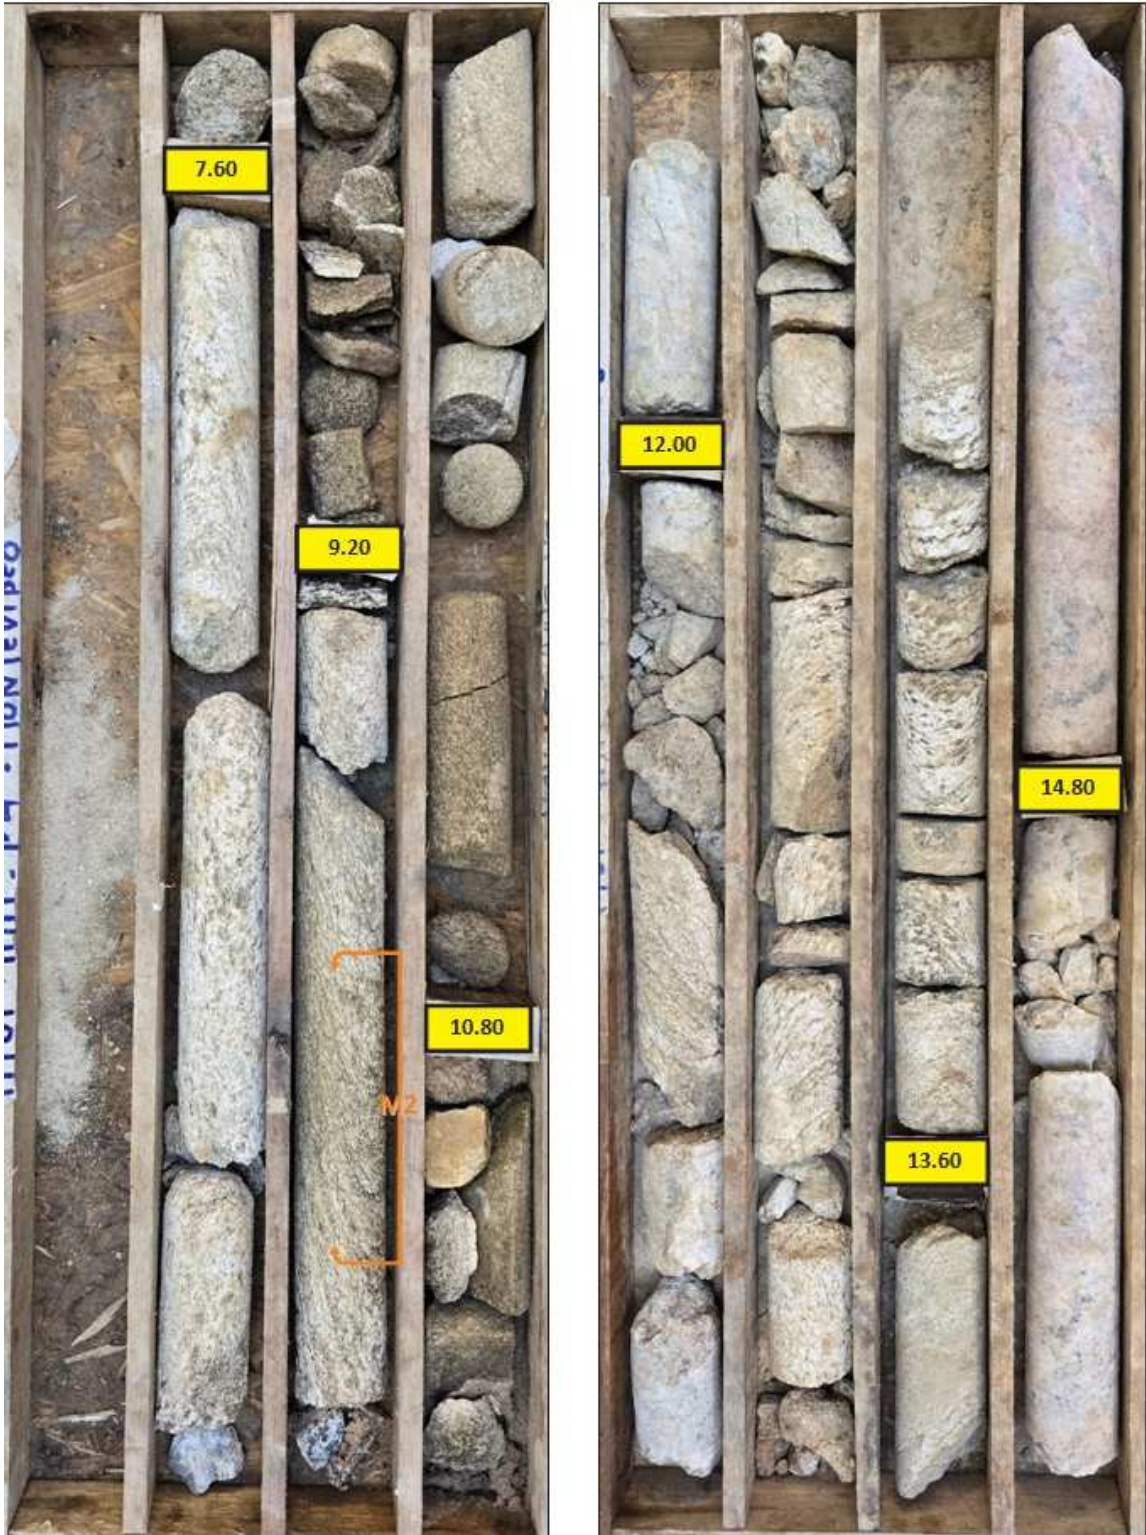
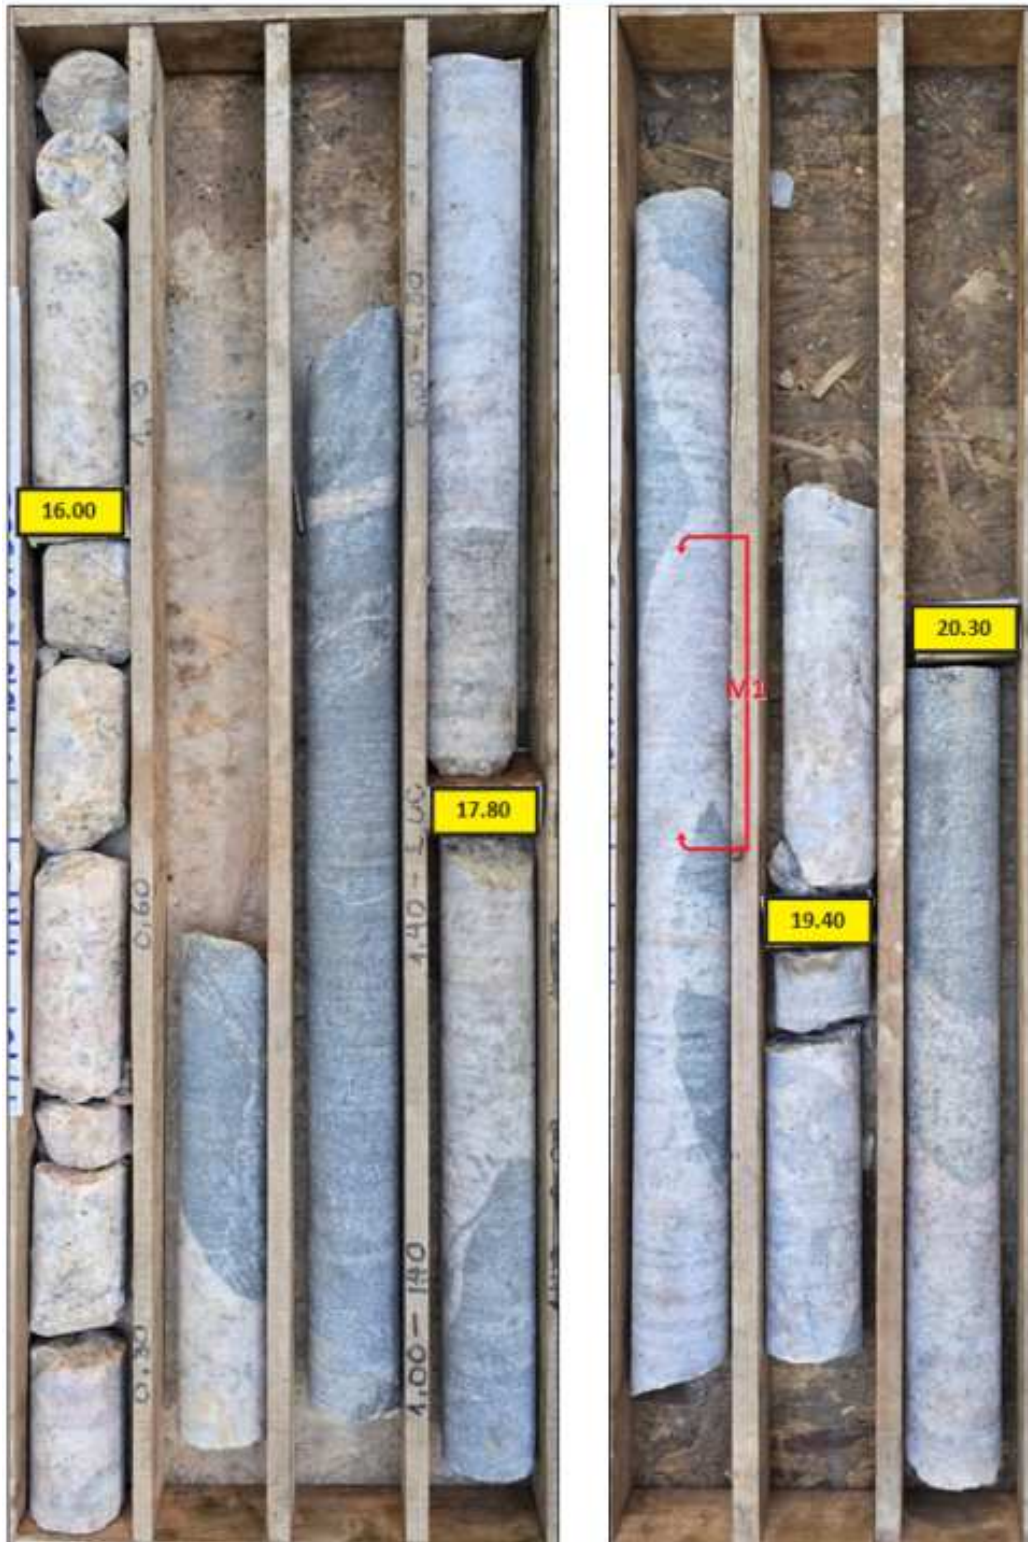
PERFORACIÓN IMM (18 de Julio) - Pozo 02 "Plaza Fabini"

Hasta 9,20[m] gneis biotítico félsico (plagioclasa + feldespato alcalino + cuarzo + biotita) con foliación a unos 15-20° respecto el eje de la perforación. Clase III de alteración s/criterios de Dearman (1975).

Entre 9,20[m] y \approx 11,00[m] gneis biotítico máfico (con >50% de biotita en volumen) de Clase IV de alteración. Desde los 11,00[m] a los 12,00[m] hay una transición a los gneises félsicos y se define banda pegmatítica entre 12,00[m] y 12,20[m] de Clase II de alteración (color rosado). De allí en más siguen gneises félsicos (menos de 10% de biotita) de Clase III de alteración con foliación a \approx 45° respecto al eje de la perforación hasta los 14,40[m] de profundidad. Desde 14,40[m] a 20,30[m] (fin de perforación): pegmatita granítica leucócrata - prácticamente sin biotita - con intercalaciones de gneises máficos de Clase I a II de alteración, extremadamente frescos.

En los gneises alterados (Clases III/IV) las fracturas son consecuentes, abiertas, irregulares y rugosas. Con depósitos de arcilla secundaria entre sus labios. En las pegmatitas o gneises félsicos Clase I/II las fracturas son obsecuentes, casi sin duda relacionadas con el proceso de perforación.

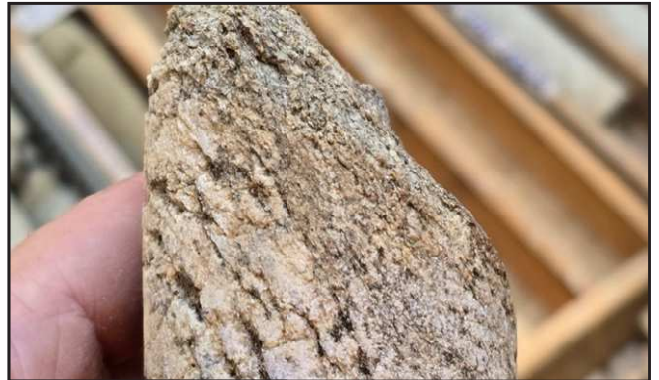
Plano de fractura consecuente asociado a la densificación de los planos interfoliares.

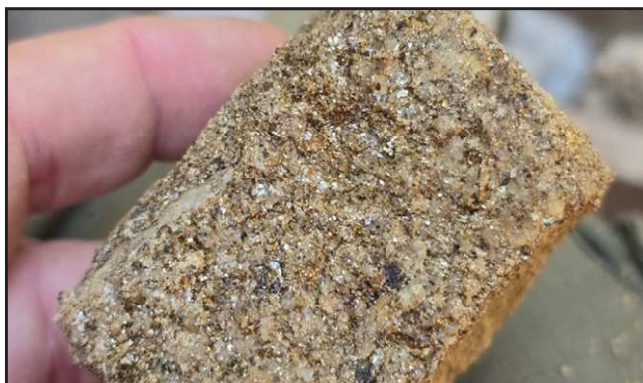
Gneis máfico (rico en biotita) en plano de fractura consecuente. Clase IV de alteración.

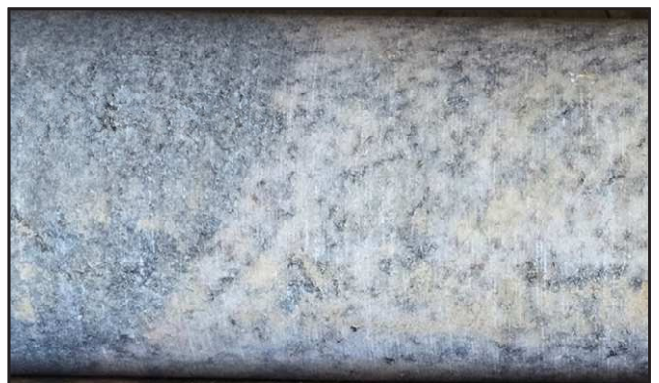
Contacto entre bandas máficas y félsicas (contenido en biotita) en testigo de Clase I/II de alteración meteórica. Altura de la foto: 63,50[mm].

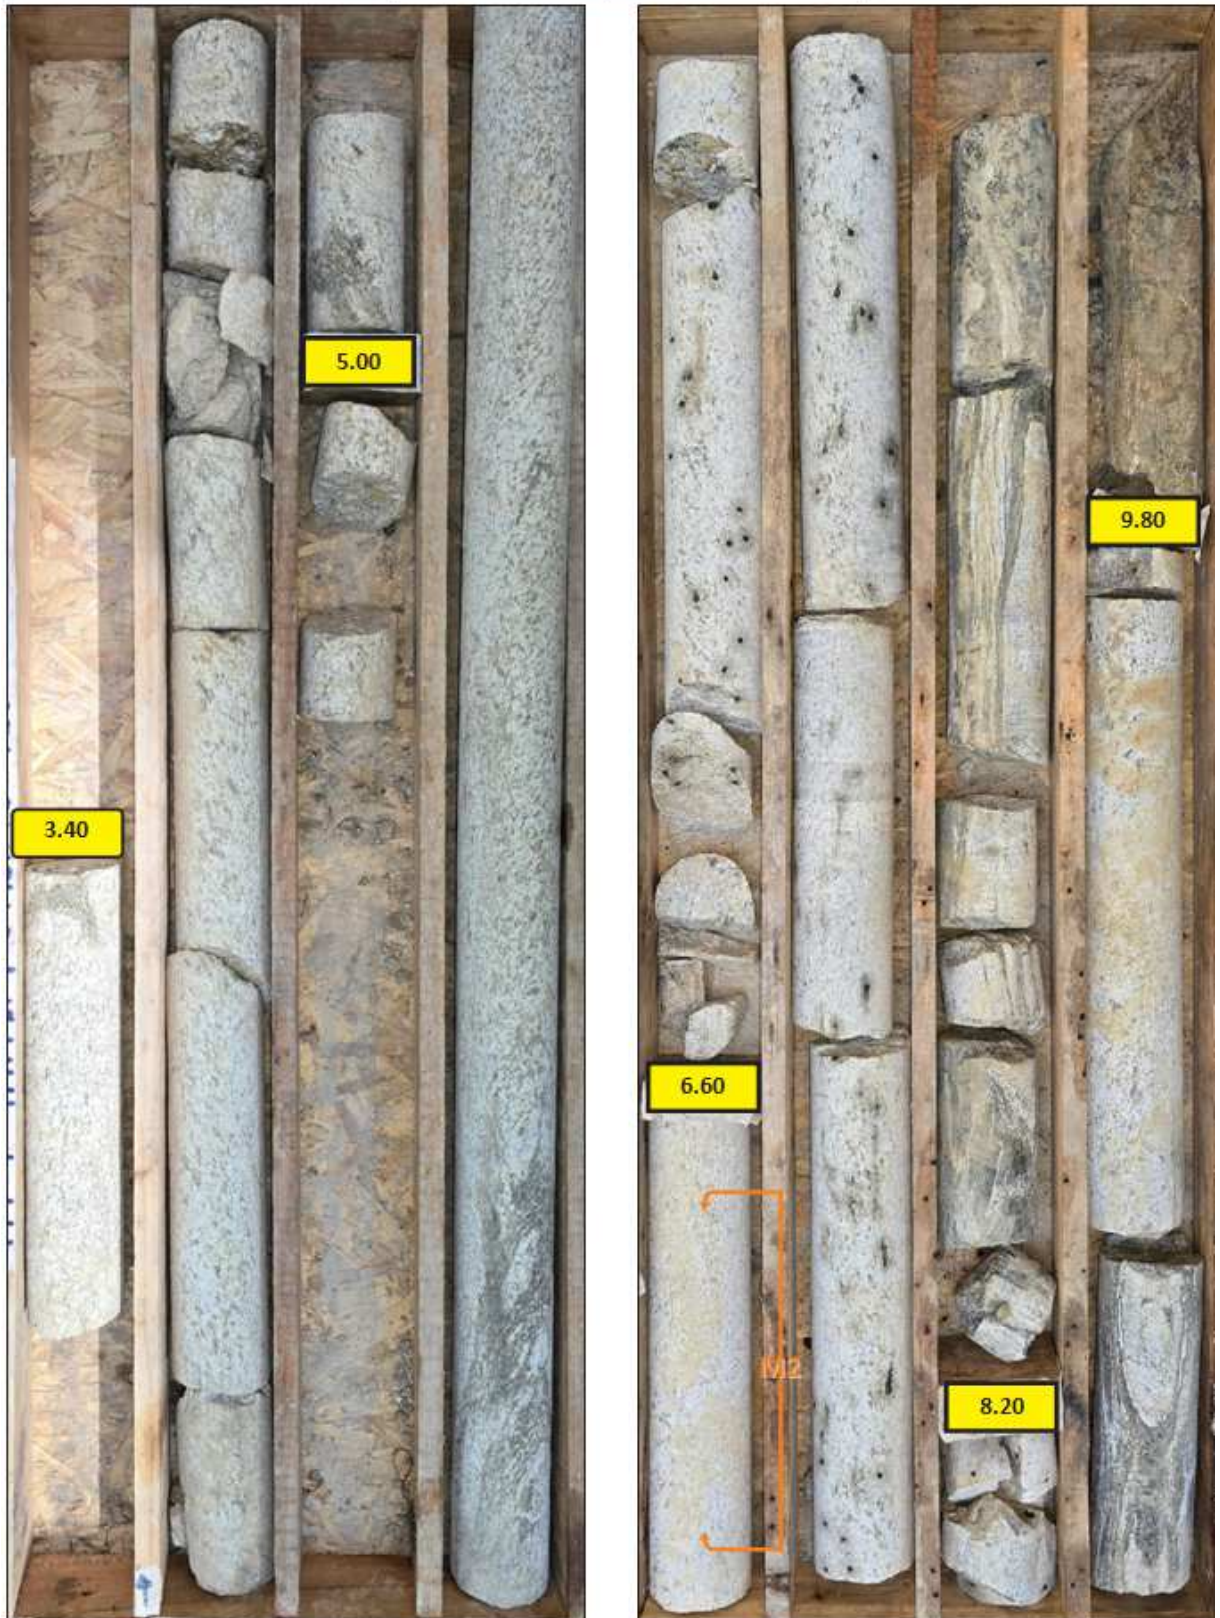
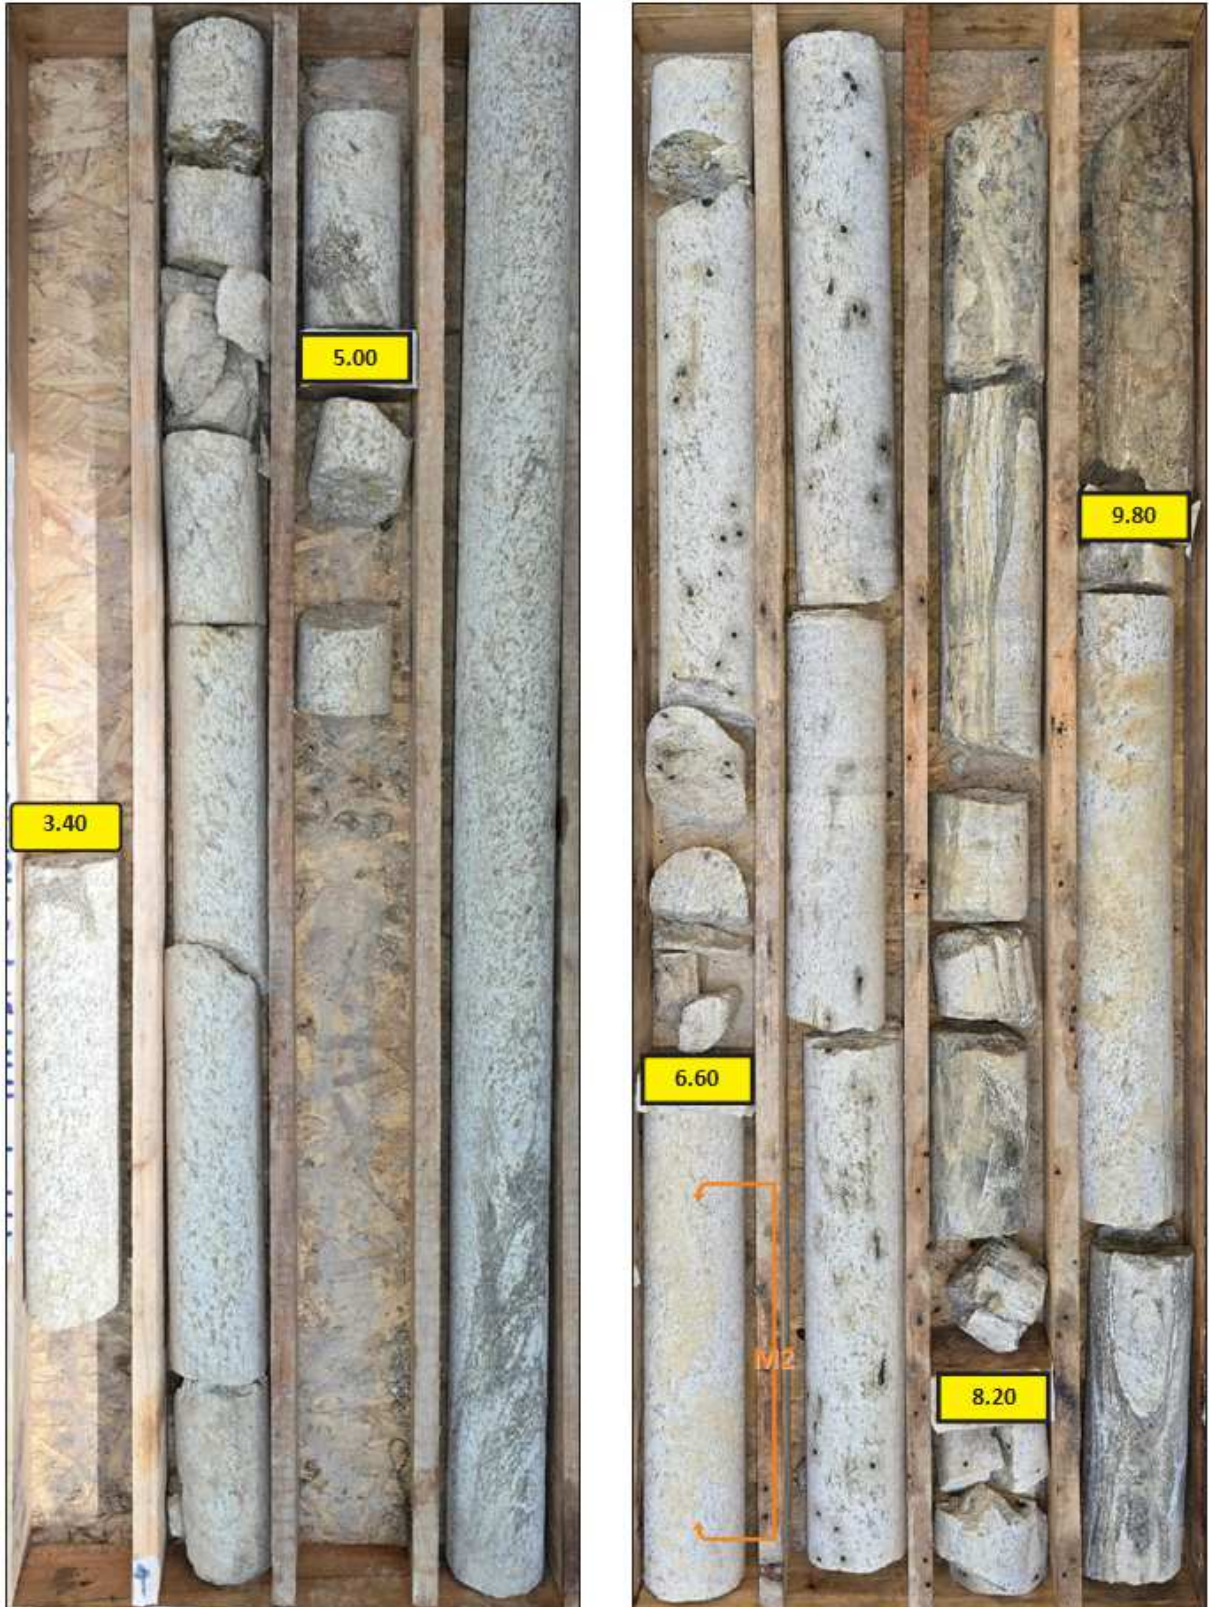
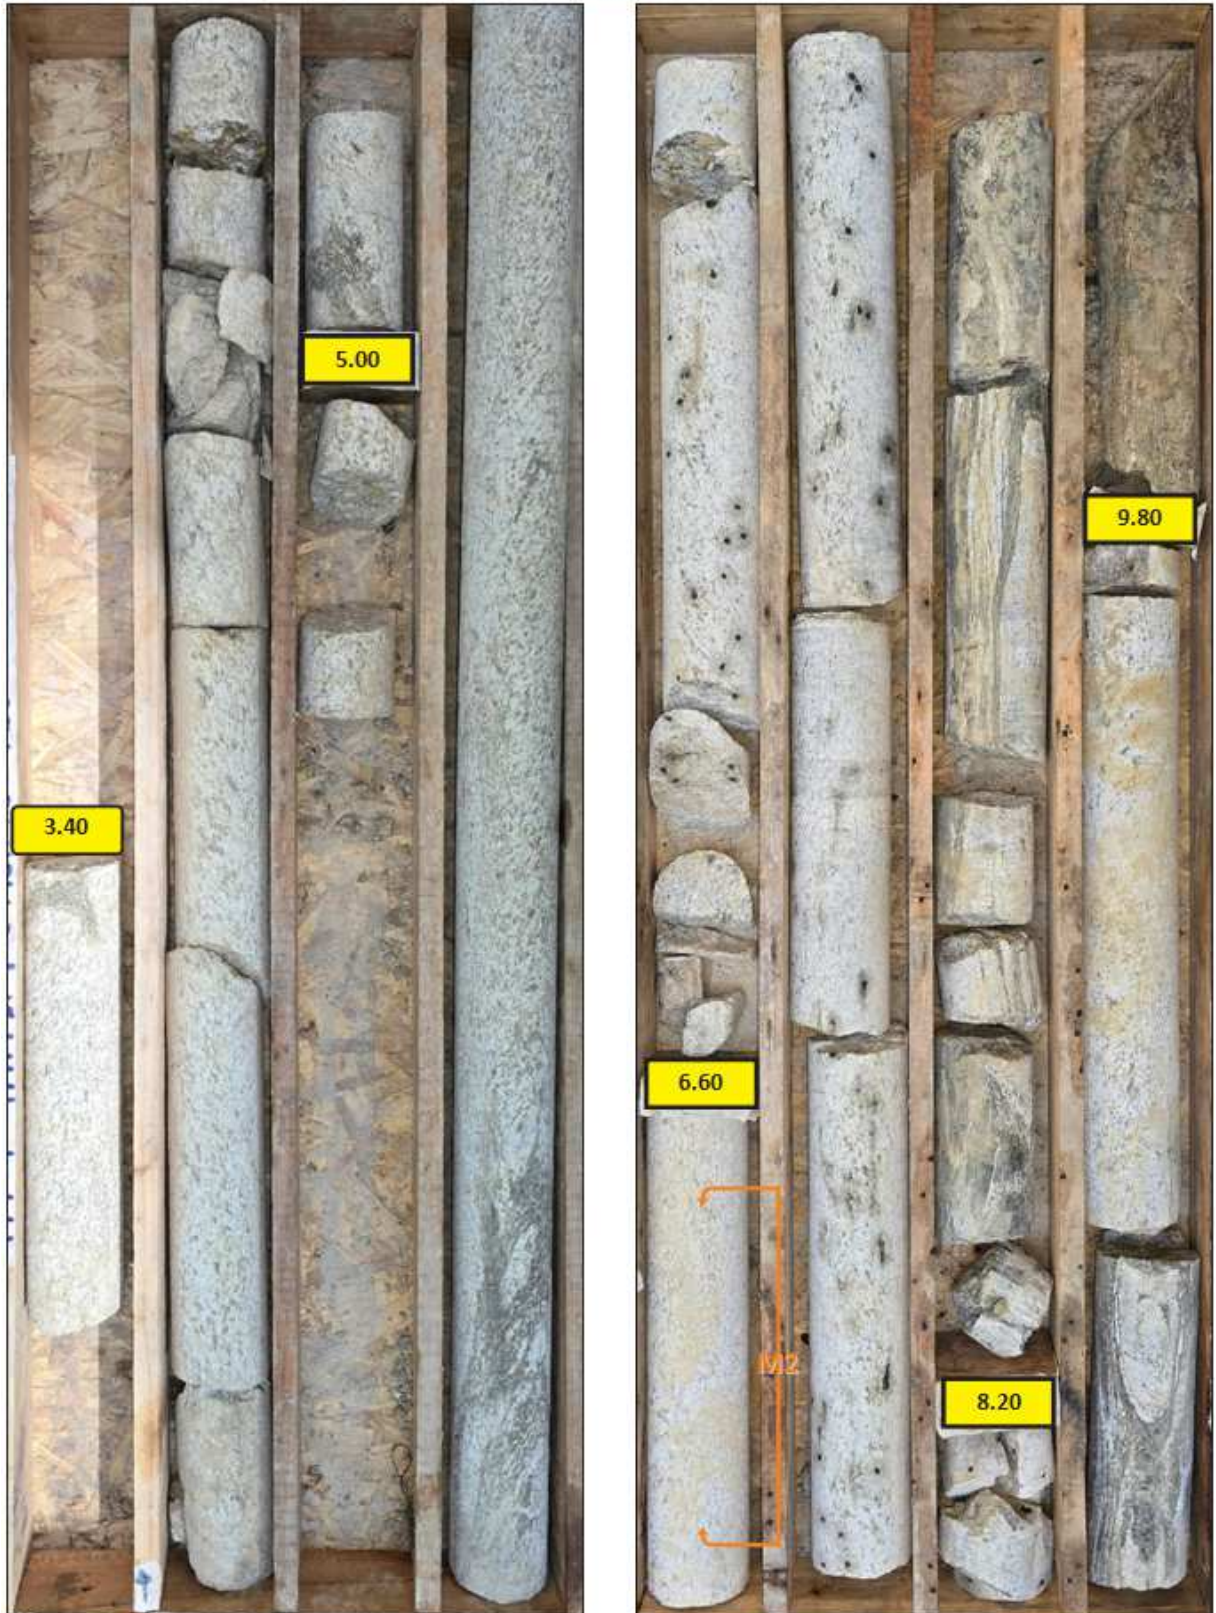
PERFORACIÓN IMM (18 de Julio) - Pozo 03 "Explanada"

Entre 3,40[m] y 8,20[m] se define una banda de gneis granítico félsico a biotita. De 8,20[m] a 18,00[m] intercalaciones de gneises graníticos biotíticos máficos (más oscuros, con mayor proporción en volumen de biotita en la roca). Localmente casi micaesquistos biotíticos con foliación subvertical ($S_n \wedge Z_p \pm 0-5^\circ$).

Fracturas consecuentes frecuentes y bien desarrolladas. Los gneises más ricos en biotita poseen alteración meteórica asignable a la Clase III/IV (Dearman, 1975) mientras que alcanzan la clase III/II a II/I en los gneises biotíticos félsicos.

En suma: gneises biotíticos félsicos de la Fm. Montevideo con intercalaciones de gneises biotíticos máficos o eventualmente micaesquistos biotíticos. Foliación vertical y abundantes fracturas consecuentes.

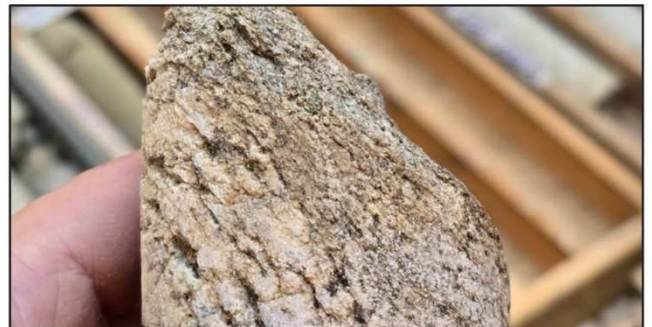
Plano de fractura consecuente asociado a la densificación de los planos interfoliares

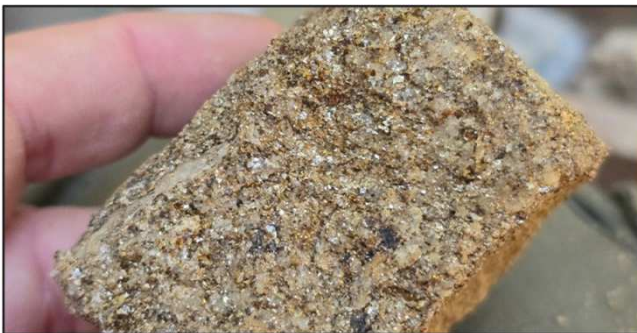
Gneis máfico (rico en biotita) en plano de fractura consecuente. Clase IV de alteración.

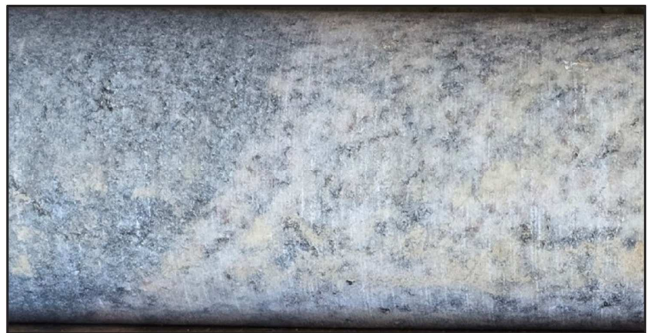
Contacto entre bandas máficas y félsicas (contenido en biotita) en testigo de Clase I/II de alteración meteórica. Altura de la foto: 63,50[mm]
