**INFORME DE SEGUIMIENTO SOBRE LA SITUACIÓN DE LAS MUJERES PRIVADAS DE**

**LIBERTAD EN LA UNIDAD N° 5 “FEMENINO”**

**Informe N° 053/MNP/2015**

**Montevideo, 14 de abril de 2016**

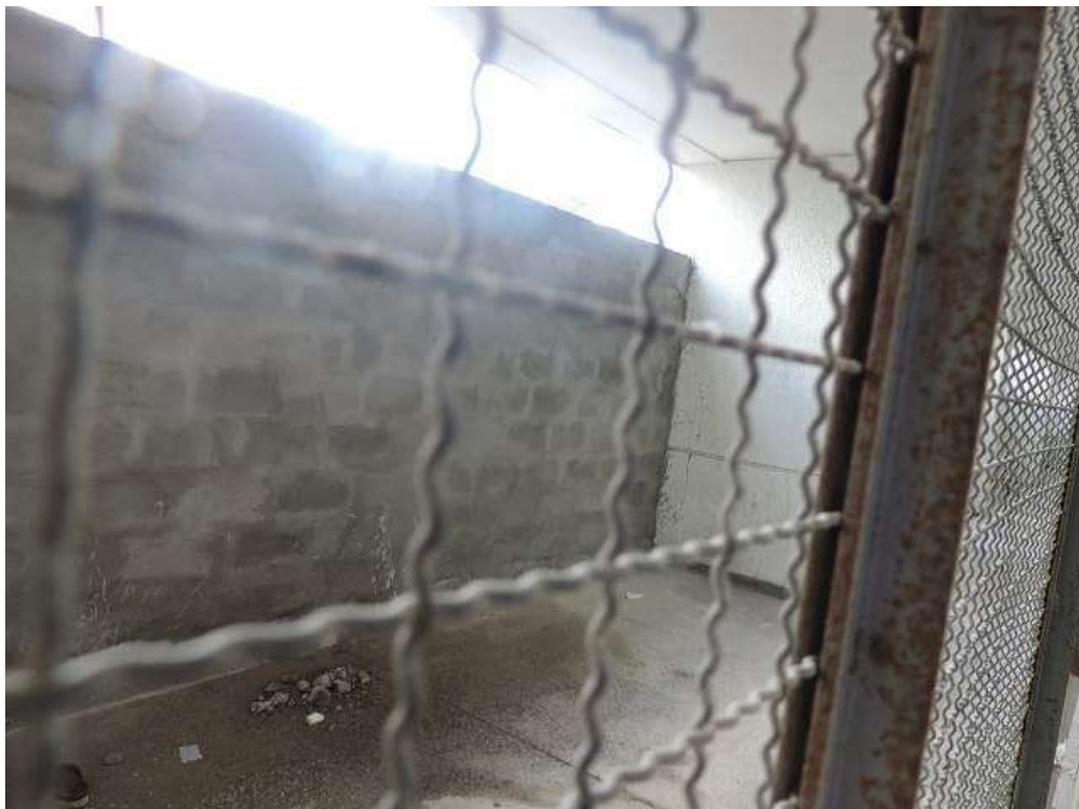
Se puede observar que se están tomando medidas para lograr que la reforma permita aislar a la Unidad N° 9 de la Unidad N° 5. Dentro de las previsiones se encuentra una puerta de ingreso a la unidad, revisoría, estacionamiento de vehículos y patio independientes. Para ello se están construyendo los muros y divisiones necesarios. Asimismo, se pretende solucionar el problema de las filtraciones de humedad que ya forma parte del daño estructural del edificio que filtra desde el baño del 3er piso hasta la planta baja. (Fotos 1, 2 y 3)

**Foto 1: Vista desde la ventana de habitación a patio ciego que divide las unidades**

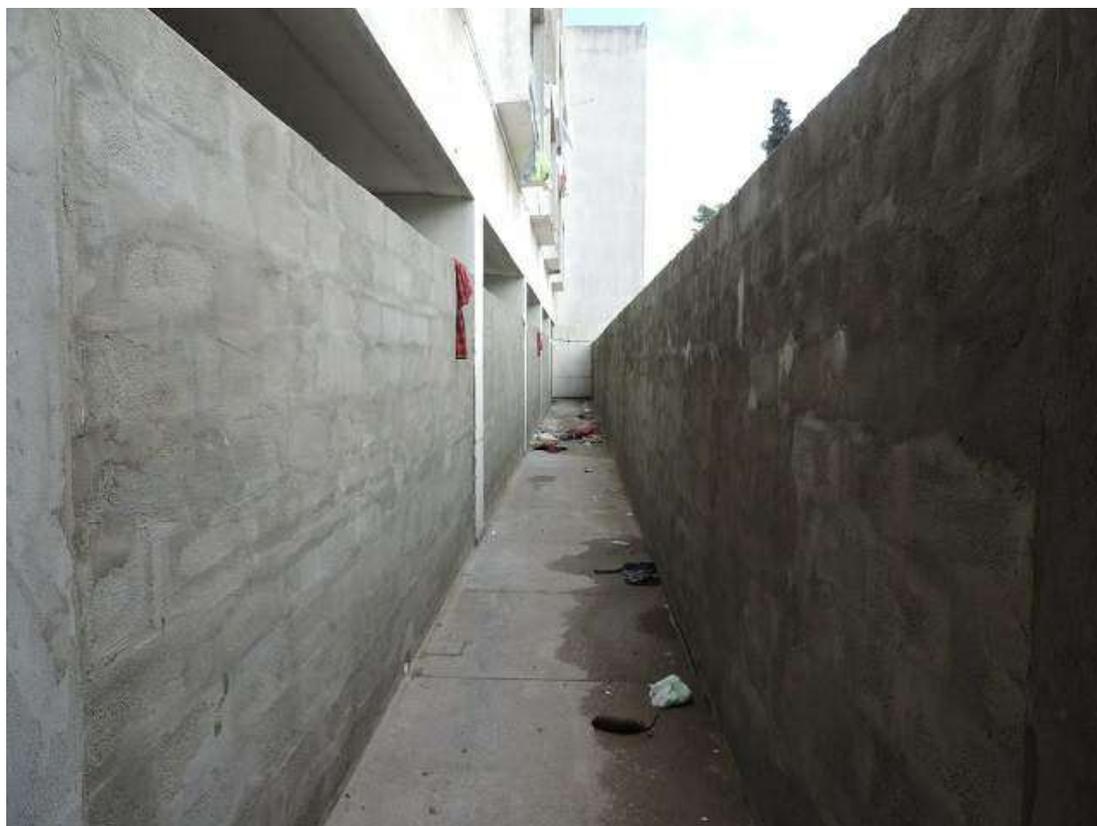
**Foto 2: Pasaje para internas y personal de la Unidad N° 5**

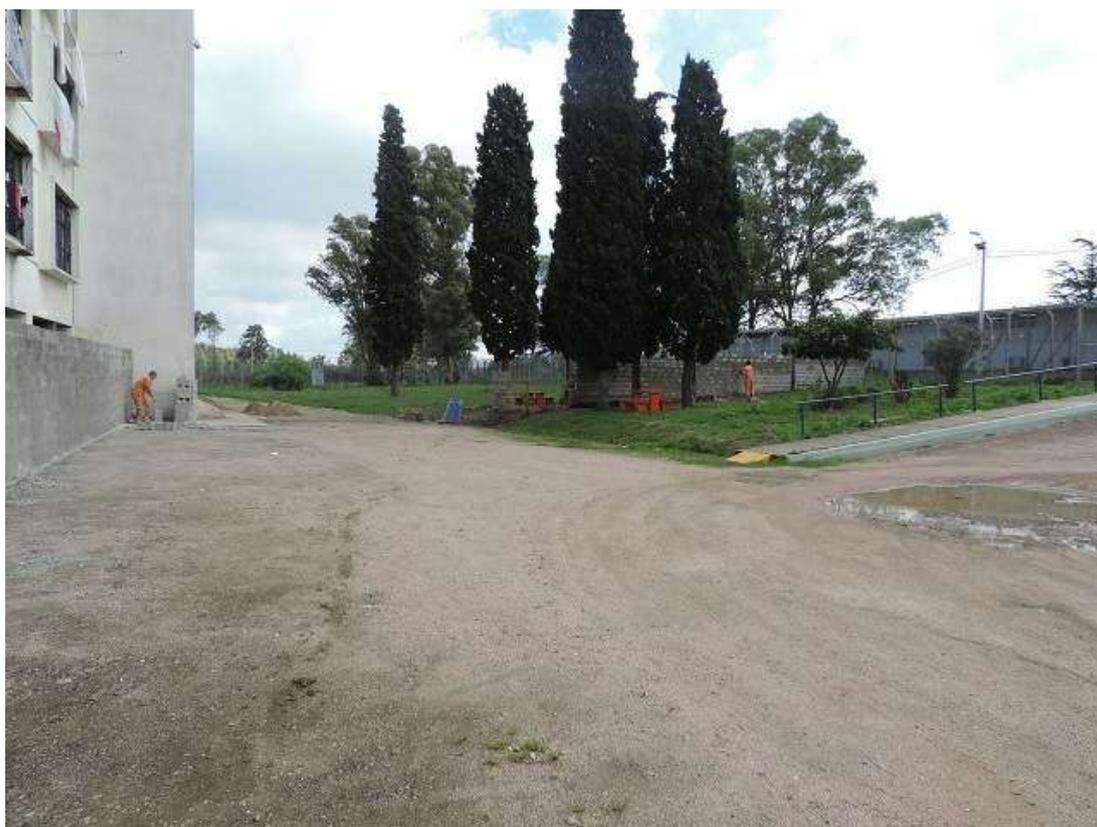
**Foto 3: Muros que dividen los patios de las Unidades.**

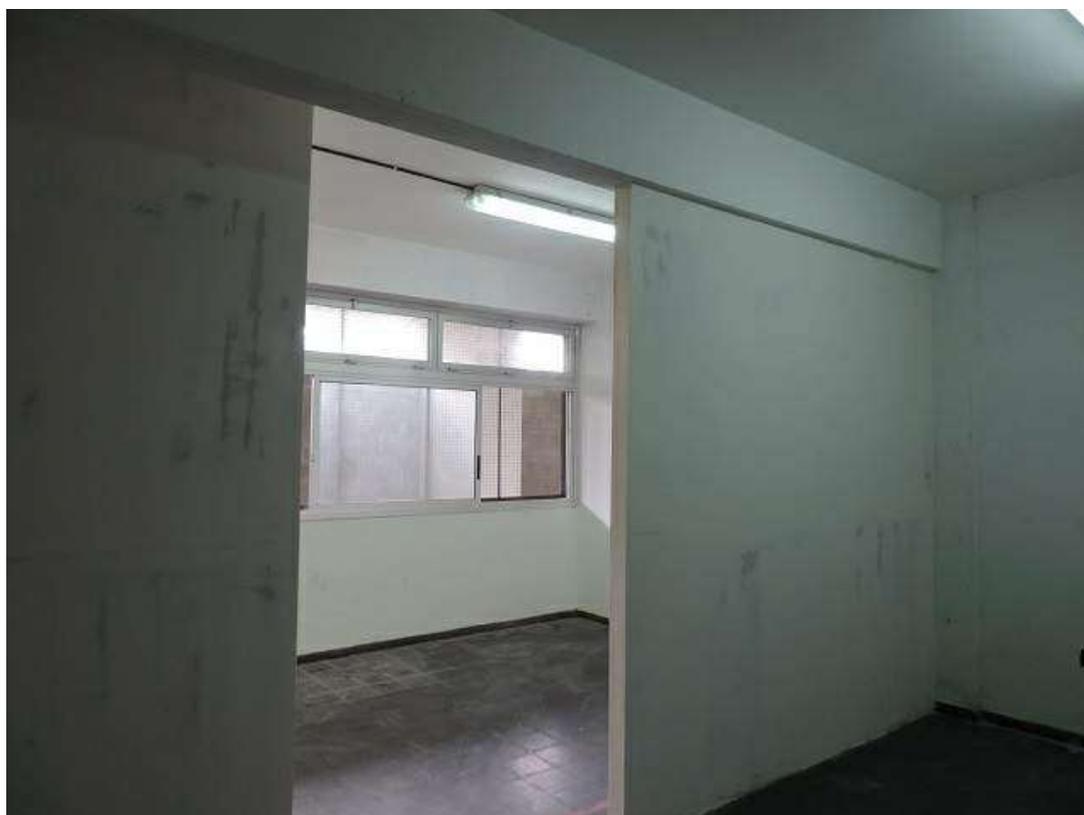
La habitación para 4 mujeres y sus hijos de mayores dimensiones es de 6 mts. x 5,70 mts., cuenta con una separación de yeso que oficia de retiro sobre la puerta de ingreso y otras dos divisiones del mismo material con la función de dar cierto grado de intimidad,

de esta manera el espacio con que puede contar cada una de las mujeres y su hijo/a es aproximadamente 8 metros cuadrados. (Fotos 4 y 5)

**Foto 4: Tabiques de yeso divisorios en una de las habitaciones**

Asimismo, el espacio vital previsto para cada una de las mujeres con su hijo/a puede resultar reducido, lo que puede generar problemas de convivencia. La falta de baños en las habitaciones puede ser otro factor desestabilizante.

Asimismo, que las habitaciones sean para 4 madres con sus hijos/a, limita considerablemente las necesidades de intimidad y de los procesos que permiten el desarrollo del vínculo como son la lactancia y el descanso. Lo expresado da a entender que no se tuvo en cuenta los aspectos psicológicos para el diseño de estos espacios.

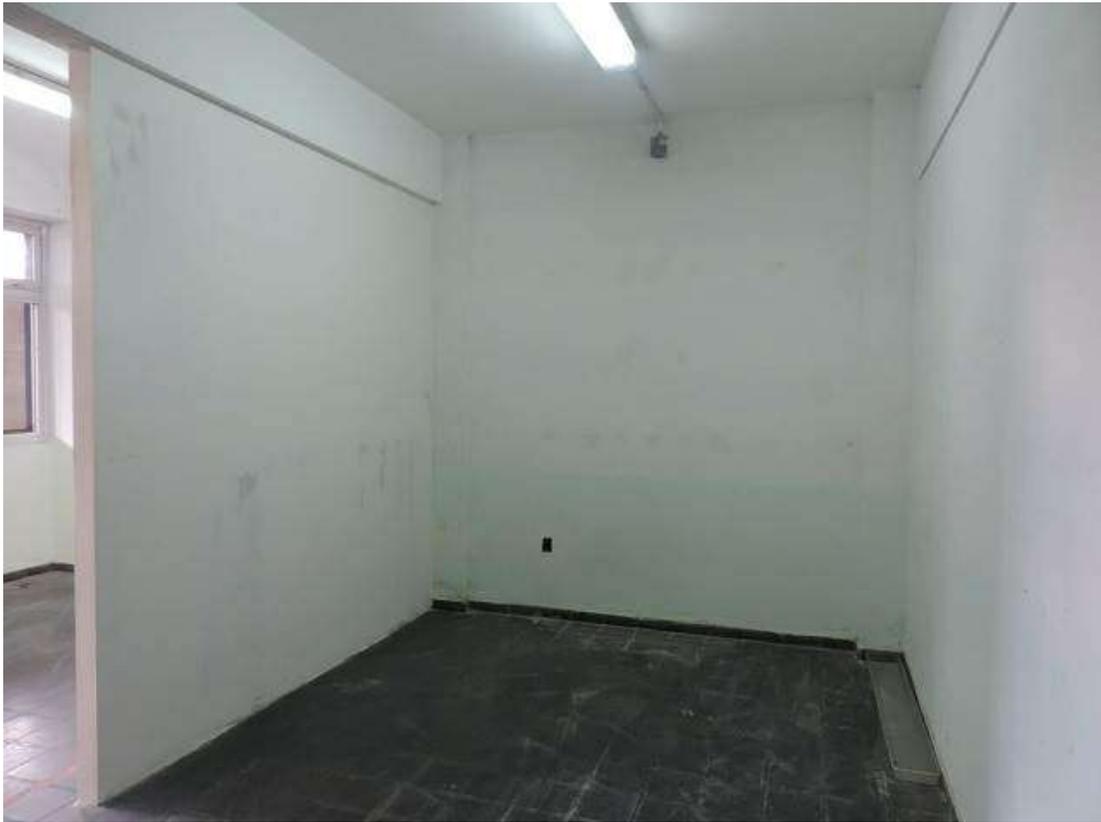
**Foto 5: Espacio individual dentro de una habitación**

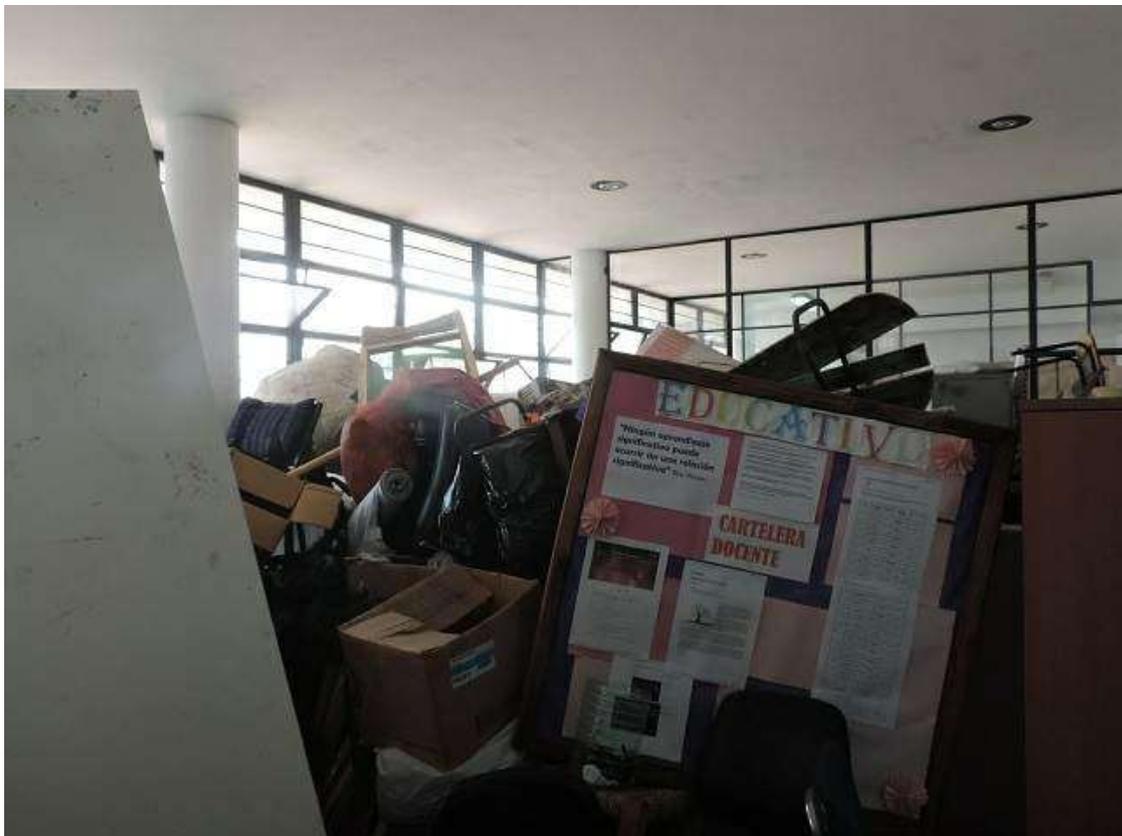
Las actividades de la educación formal pasaron a realizarse en cada uno de los sectores donde se habrían acondicionado distintos espacios como salones de clase. Durante la visita realizada se constató que en el Sector Primer Piso Oeste se destinó un espacio para el funcionamiento de un aula, en este caso, un alojamiento en el que se ubicaron unos 10 bancos, de ser necesario otros materiales para el dictado de las clases, éstos, son trasladados desde el 2do piso donde se encuentran depositados. (Fotos 6, 7 y 8)

**Foto 6: Material del área educativa almacenado en el 2do. Piso**

2. Disponer la supervisión efectiva de un/a arquitecto/a que brinde una mirada global de todo el edificio.
3. Garantizar a la brevedad el restablecimiento del área educativa formal y de los talleres, manteniendo los niveles de calidad que existían con anterioridad. En este sentido se deben establecer medidas paliativas vinculadas al cómputo de los días de redención de la pena.

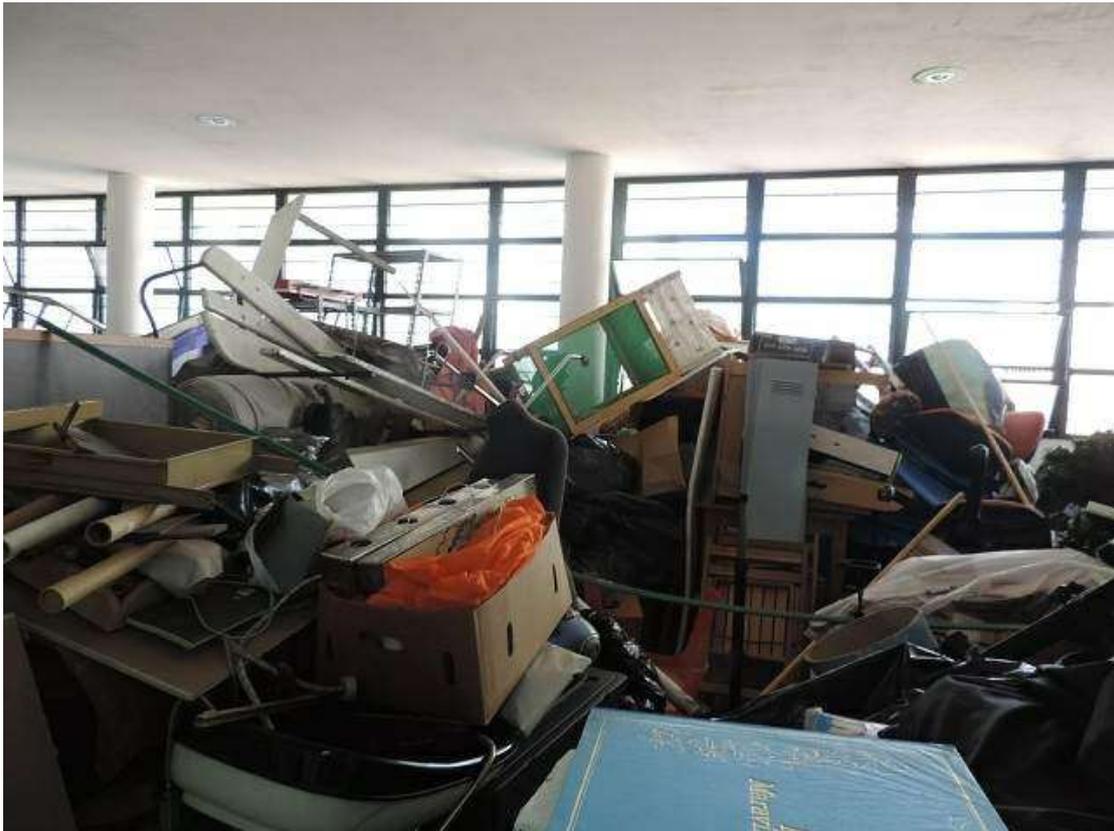
Actualmente todos los materiales de los talleres se encuentran en el segundo piso en el espacio que se había reformado y proyectado como lugar de internación y que nunca fue inaugurado. Dicho espacio sólo permite albergar los materiales sin posibilidades que los talleres se encuentren en funcionamiento.

Foto 7: Material de talleres almacenado en 2do. Piso

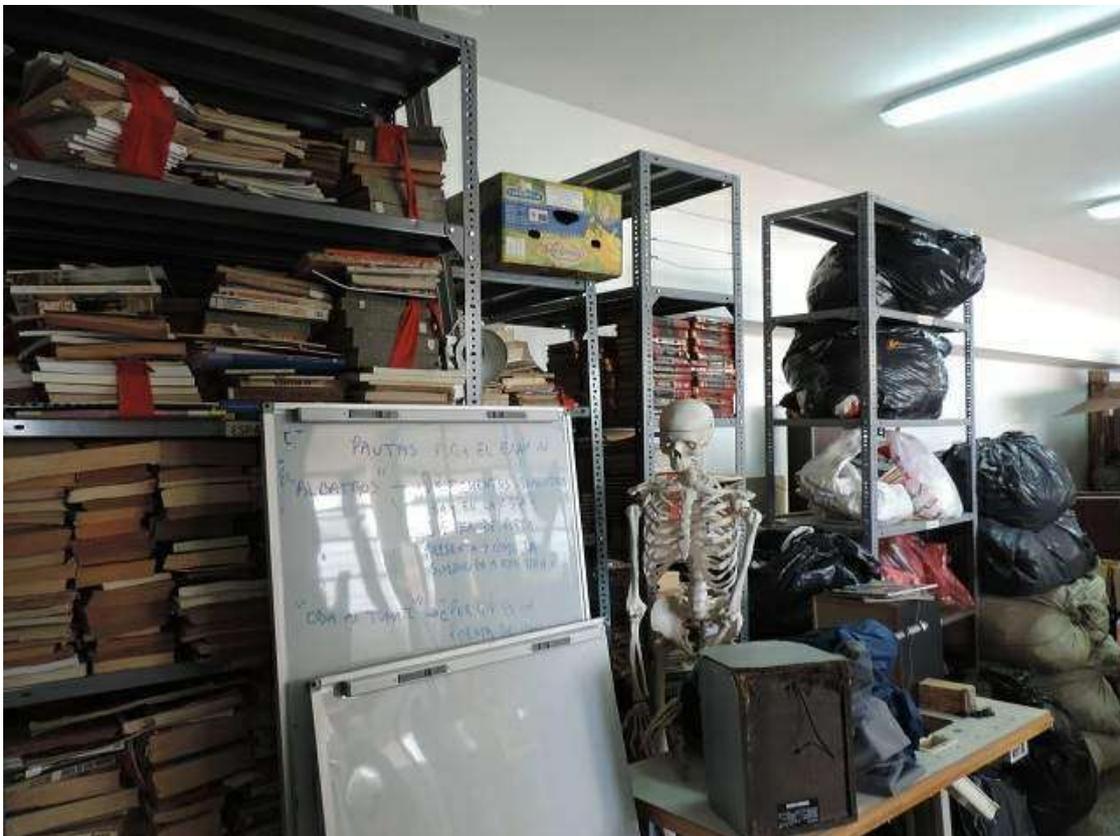
Foto 8: Biblioteca almacenada en 2do. Piso
