# Calidad de agua en la cuenca del Río Negro y Río Tacuarembó

## **9ª sesión del Consejo del Río Uruguay y 6ª de la Comisión del Río Tacuarembó**

**Ing. Luis Reolon**

**1º Diciembre de 2017**

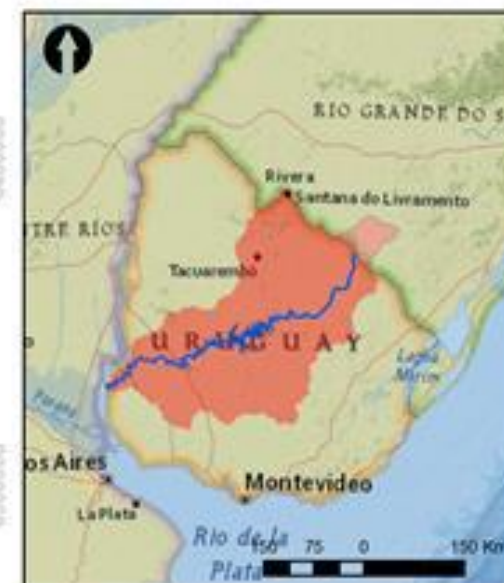
## CUENCA RIO NEGRO

- Longitud = 750 km
- Dirección= Este a Oeste
- Superficie de la cuenca= 70.714 km<sup>2</sup> (+3000)
- Caudal promedio= 500 – 1200 m<sup>3</sup>/s
- Embalses:
  - 1-Rincón del Bonete: 1070 km<sup>2</sup> de espejo de agua, Z= 32 m, TRH=140d, construido en 1948.
  - 2- Baygorria: 100 km<sup>2</sup>, Z= 20 m, TRH=3d, construido en 1960.
  - 3- Palmar: 320 km<sup>2</sup>, Z=15 m, TRH=22d, construido en 1981.

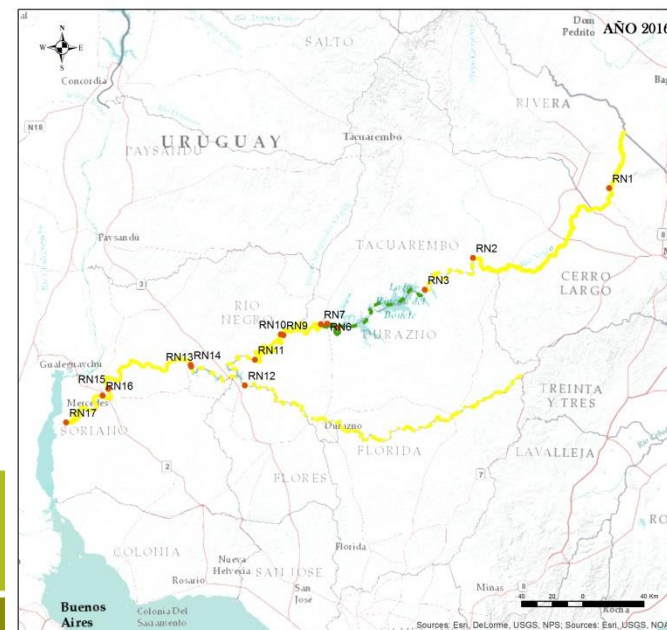
# Índices IET: en base de PT

MESOTRÓFICO

EUTRÓFICO

SUPEREUTRÓFICO

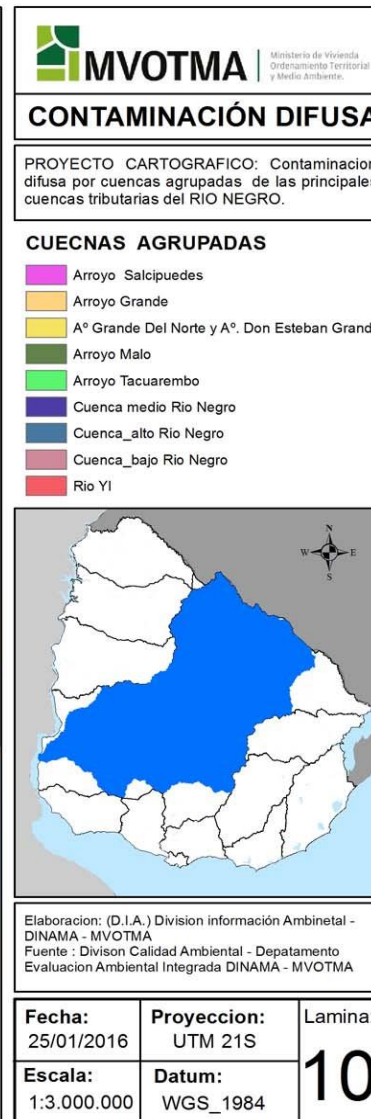
## División en subcuencas en zonas Alta, Media y Baja

- Cuenca alta
  - Río Tacuarembó
  - R Negro
- Cuenca media
  - A° Salsipuedes
  - Río Yí
  - A° Grande
- Cuenca Baja
  - A° Grande del Norte y A° Don Esteban grande
