COMISION ADMINISTRADORA DEL RIO URUGUAY

**INFORME DE VISITA DE CAMPO A LAS CIUDADES DE
MONTE CASEROS (RA) Y BELLA UNIÓN (ROU)
EROSIÓN DE MÀRGENES DEL RÍO URUGUAY (ROU)
13 Y 14 DE MAYO DE 2013**

EROSIÓN DE MÁRGENES DEL RÍO URUGUAY

INFORME DE AVANCE

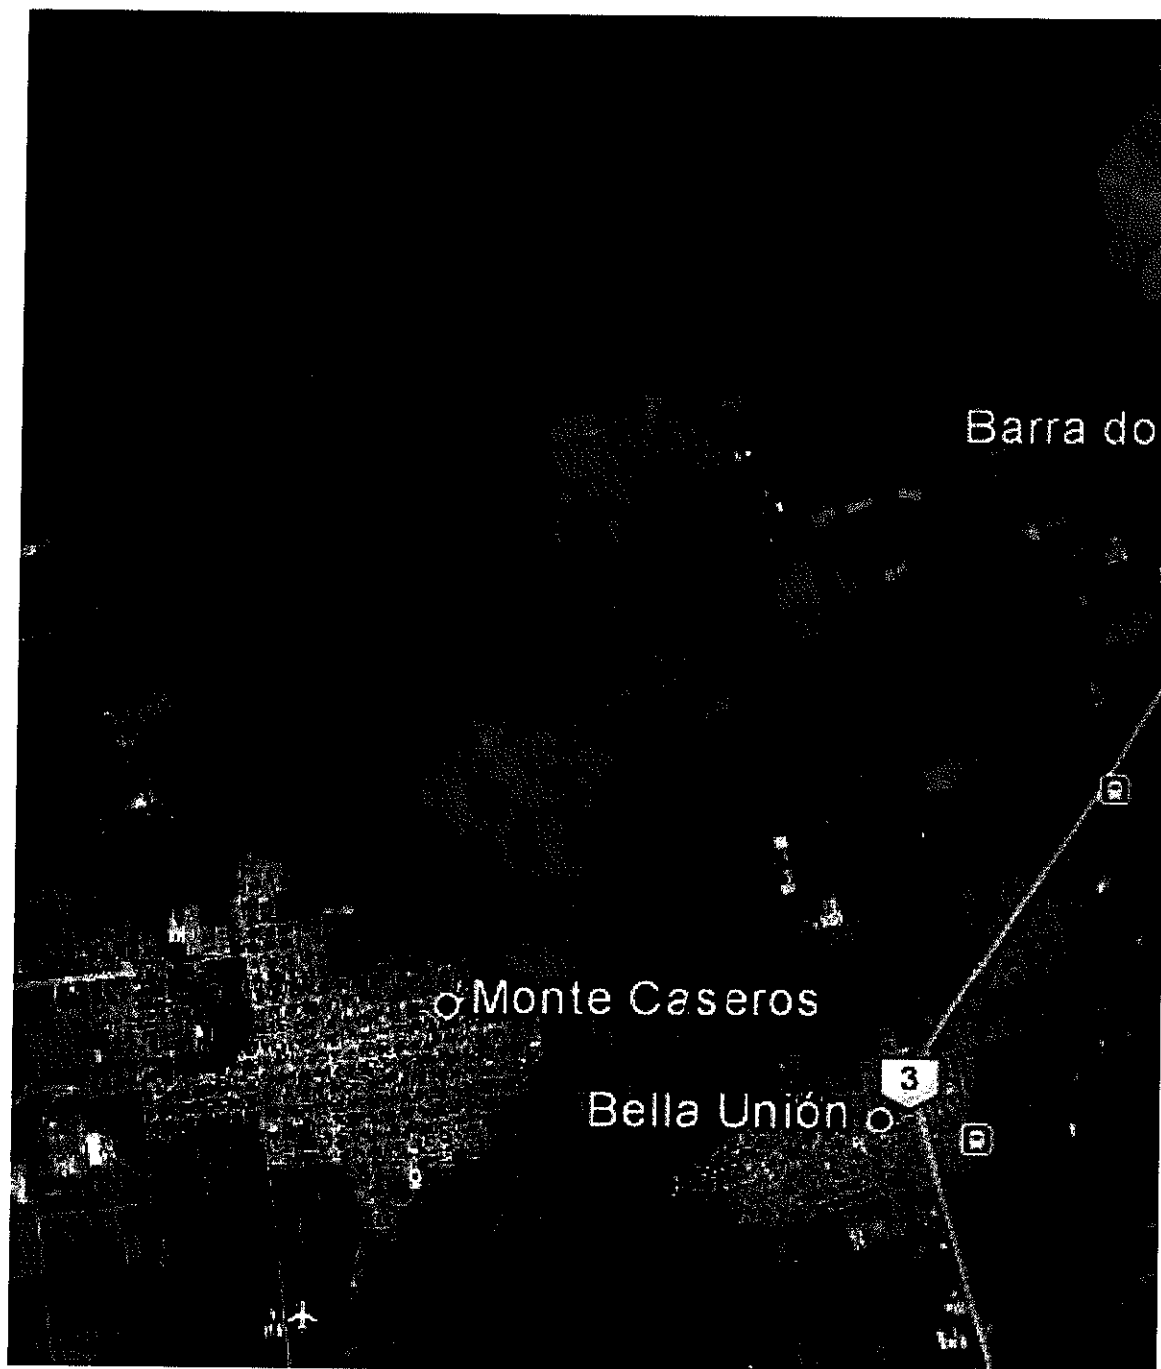
**IDENTIFICACIÓN DE ZONAS AFECTADAS EN
MONTE CASEROS Y BELLA UNIÓN**

En el anexo I se adjunta un mapa con la identificación de las zonas afectadas en cada una de las ciudades, así como algunas fotografías ilustrativas de las consecuencias de los procesos que se pretenden identificar y caracterizar.

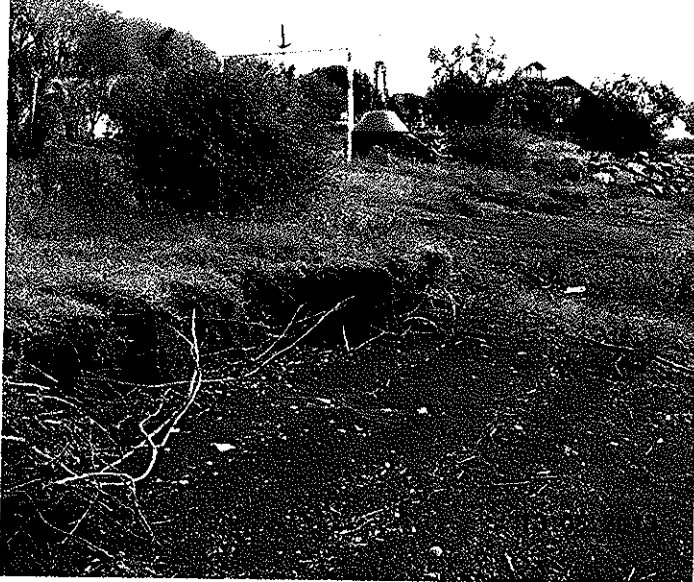
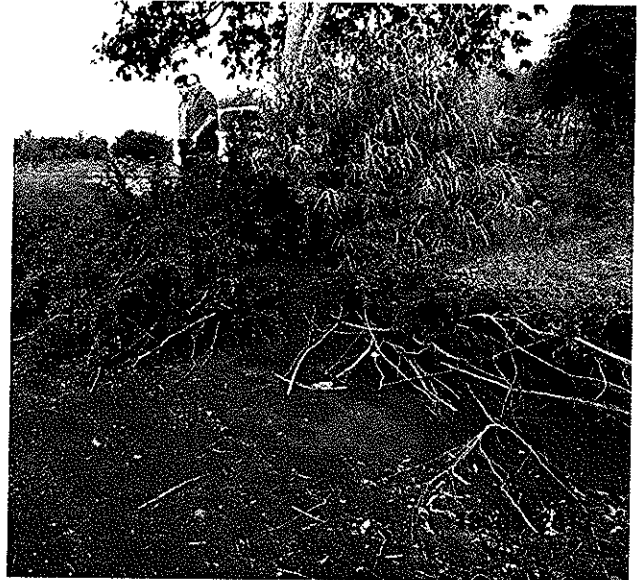
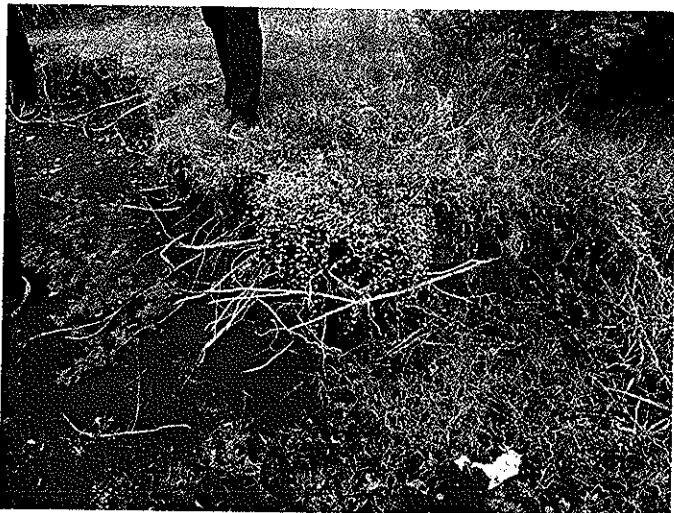
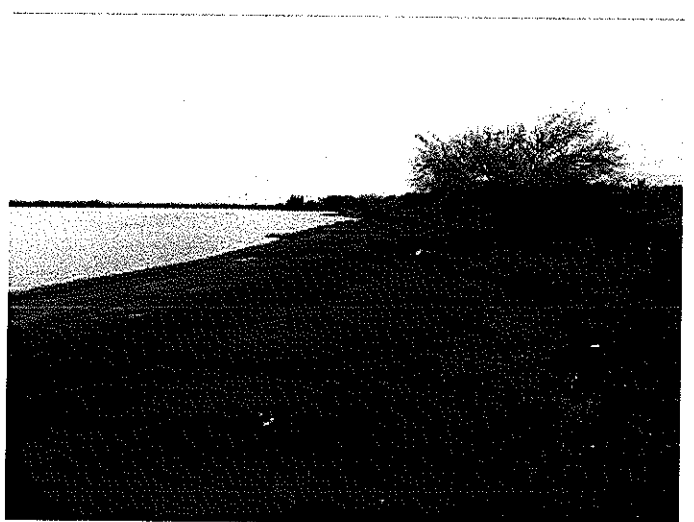
IMÁGENES DE LA ZONA MC-1

En Monte Caseros la problemática se localiza en dos zonas ubicadas aguas arriba y aguas abajo de la ciudad. En la zona central (sobre la ciudad) existe un muro de protección costera, no pudiendo ser posible identificar a priori si el problema de erosión allí existe o si es que el muro genera, en dicho sitio, una mitigación de la problemática.

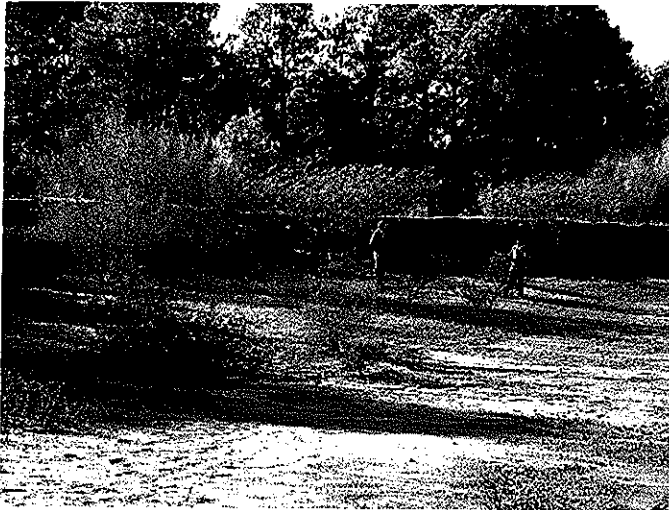
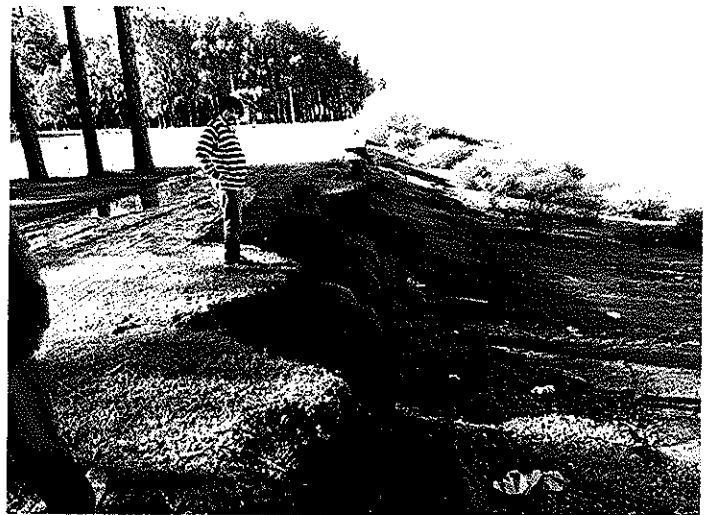
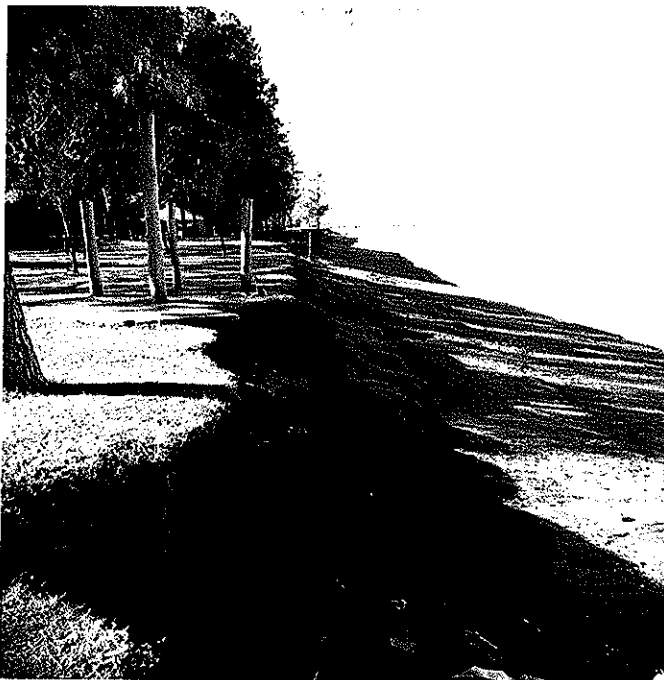
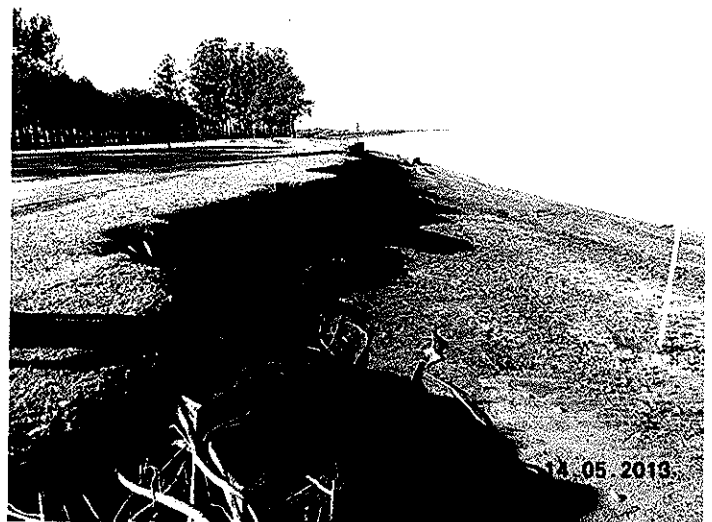
IMÁGENES DE LA ZONA BU-1

En Bella Unión el problema se encuentra más generalizado y extendido, en zonas con menor desarrollo urbanístico (pero que afecta el balneario y zona recreativa de la ciudad). Particularmente el tramo afectado comienza en el balneario Los Pinos y se extiende hacia aguas abajo por aproximadamente 8km hasta el puerto de Bella Unión.

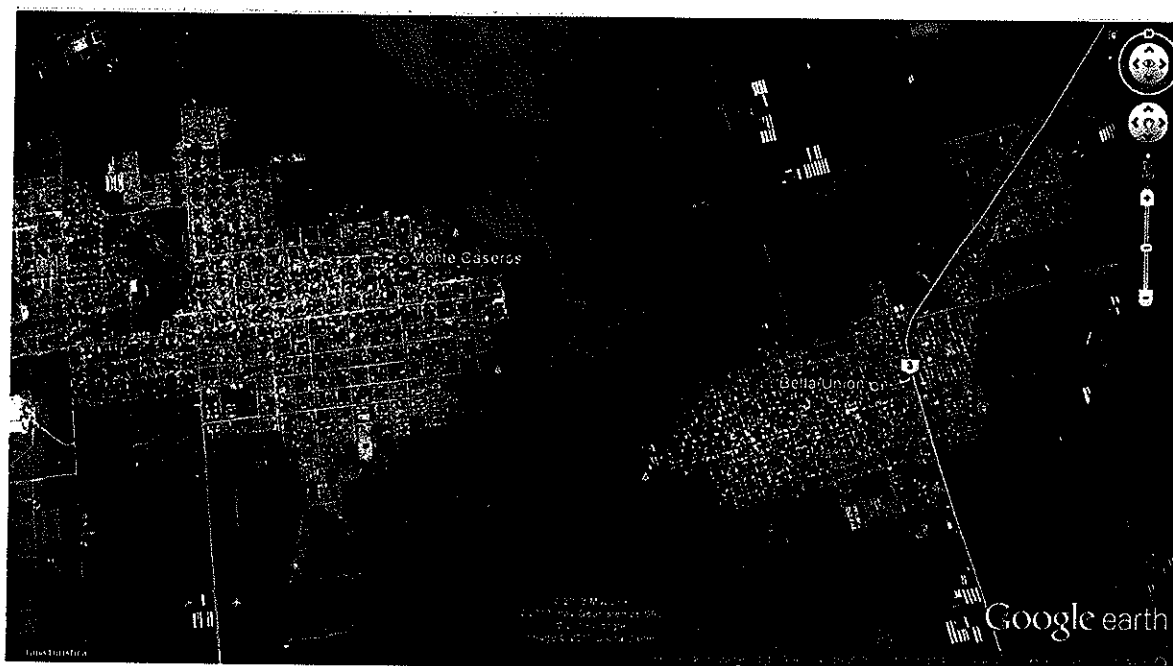
SECCIONES TRANSVERSALES Y CAMPO DE VELOCIDADES DE LOS AFOROS REALIZADOS EL 13 Y 14 DE MAYO DE 2013.

AFORO 1 - $Q = 3.069 \text{ m}^3/\text{s}$

Fecha -Hora: 13-05-2013; 14:56

Sentido de la trayectoria de relevamiento en campo:

De margen derecha (RA) a margen izquierda (ROU)

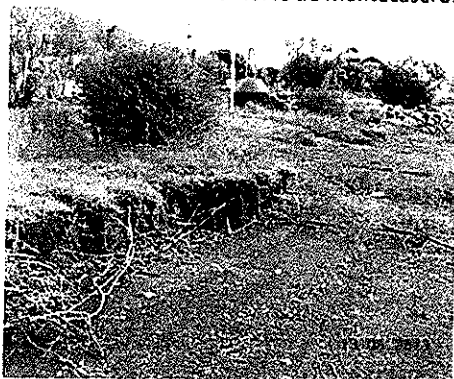
En Monte Caseros la problemática se localiza en dos zonas ubicadas aguas arriba y aguas abajo de la ciudad. En la zona central (sobre la ciudad) existe un muro de protección costera, no pudiendo ser posible identificar a priori si el problema de erosión allí existe o si es que el muro genera, en dicho sitio, una mitigación de la problemática.

Afectación en zona Norte de Montecaseros

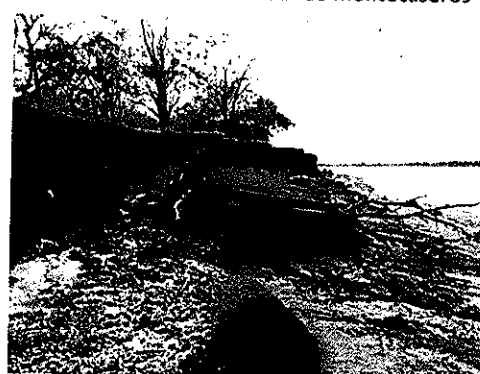
Afectación en zona Sur de Montecaseros

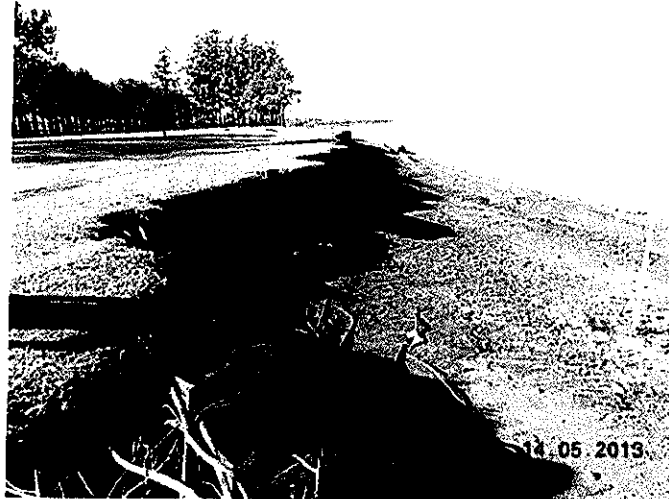
En Bella Unión el problema se encuentra más generalizado y extendido, en zonas con menor desarrollo urbanístico (pero que afecta el balneario y zona recreativa de la ciudad). Particularmente el tramo afectado comienza en el balneario Los Pinos y se extiende hacia aguas abajo por aproximadamente 8km hasta el puerto de Bella Unión.

Afectación en Bella Unión

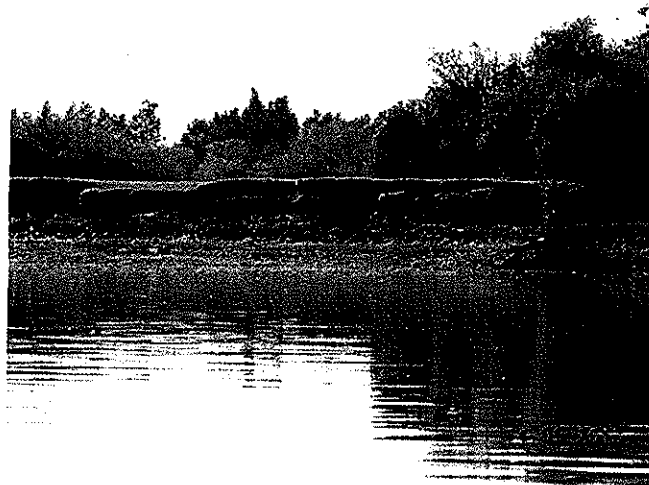
Afectación en Bella Unión

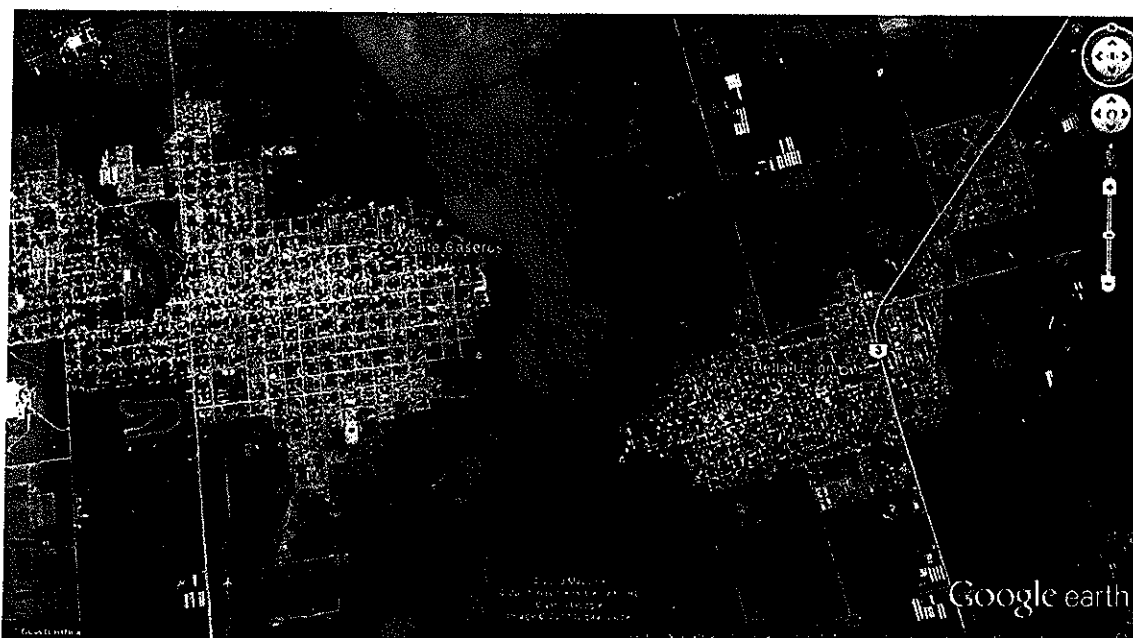
II. SECCIONES TRANSVERSALES – AFORO CAMPAÑA 13 Y 14/05/13

AFORO 1 - $Q = 3.069 \text{ m}^3/\text{s}$

Fecha -Hora: 13-05-2013; 14:56

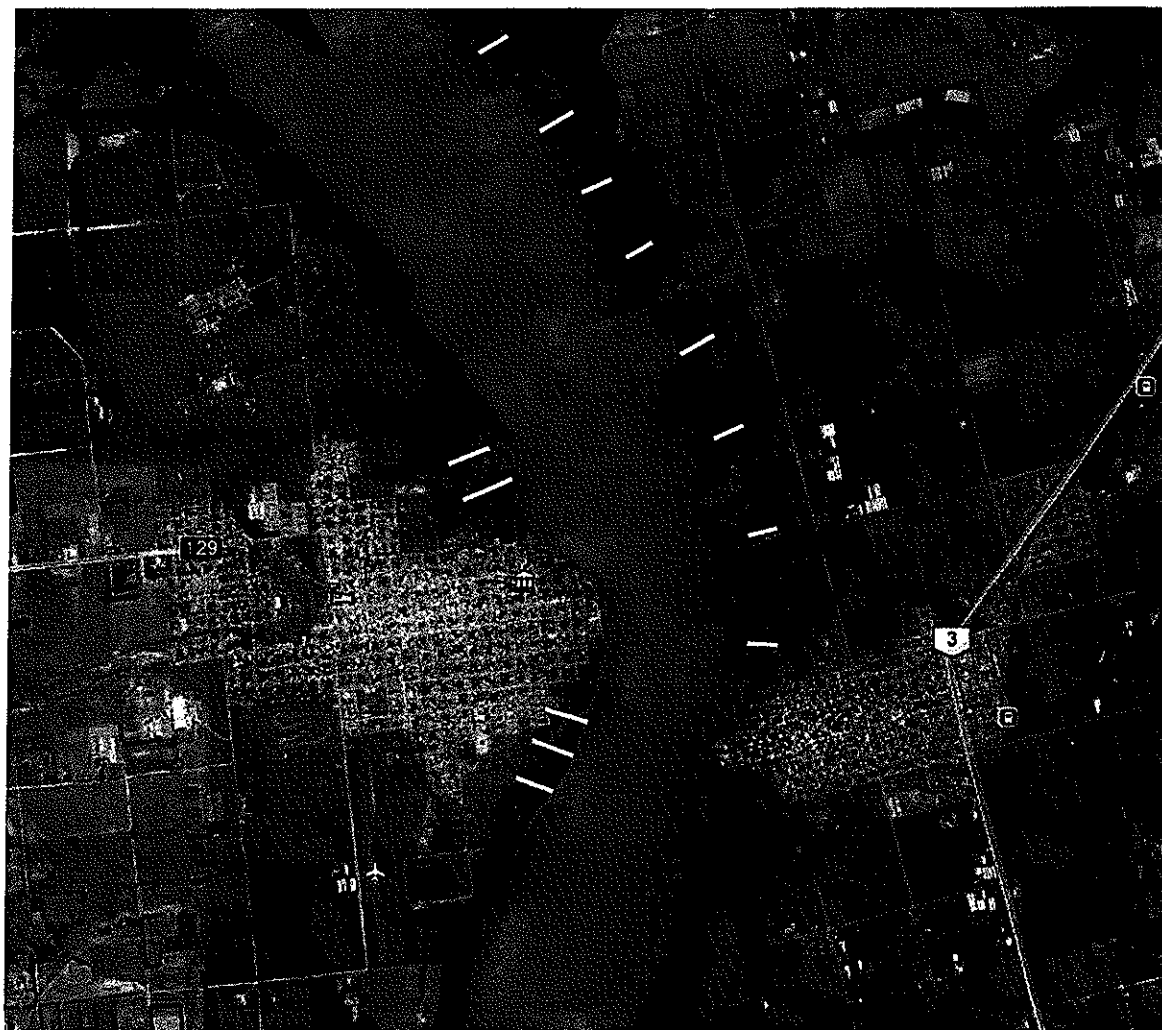
III. CATEOS Y PERFILES TRANSVERSALES A SOLICITAR.

CATEOS -

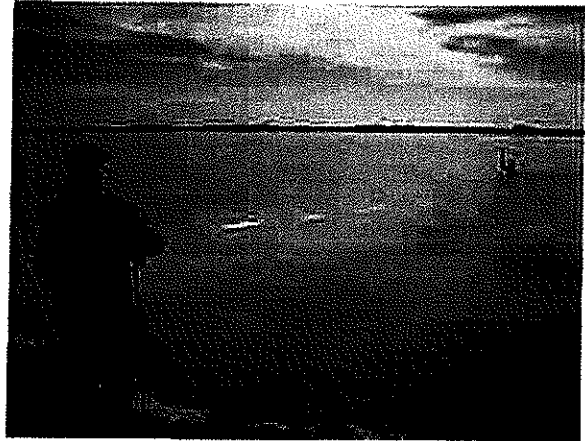
Las actividades de relevamiento de los perfiles se llevaron a cabo utilizando para ello un nivel topográfico Leica y una regla topográfica telescópica.

Las distancias y alturas en cada perfil fueron referidas al pelo de agua. Y se registró el nivel del pelo de agua respecto de la regla limnimétrica existente en cada una de las ciudades. Se adjuntan imágenes ilustrativas.

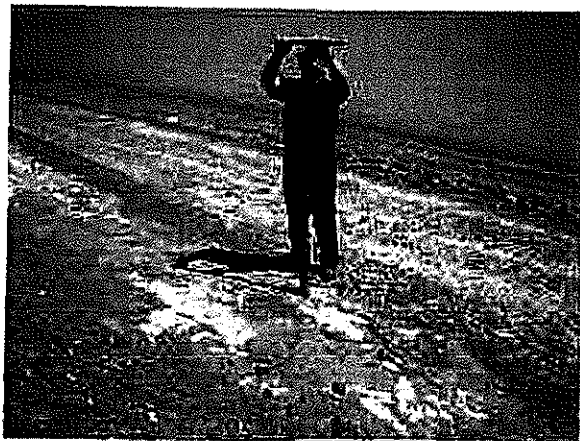
Las tomas de muestras de suelo se llevaron a cabo utilizando una pala americana de 1,70m de longitud.
