**“CONSULTORÍA PARA LA CARACTERIZACIÓN Y PROPUESTA DE MEDIDAS PARA LA CONSERVACIÓN DE TURBERAS PARA EL SEGUIMIENTO DE LAS CONTRIBUCIONES ESTABLECIDAS EN LA CONTRIBUCIÓN DETERMINADA A NIVEL NACIONAL DE URUGUAY”**

**Proyecto URU/18/G31**

**INFORME DE CARACTERIZACIÓN DE LAS TURBERAS IDENTIFICADAS EN EL INVENTARIO NACIONAL DE HUMEDALES (INH) 2016**

Lic. (MSc.) Soledad Ghione

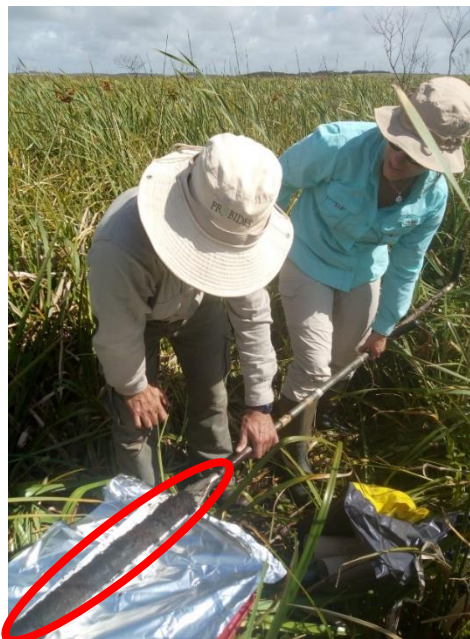
- Extracción de muestras de turba (núcleos) utilizando una sonda rusa especialmente diseñada para muestrear turba (Figura 12) La utilización de la sonda es posible solamente cuando hay presencia de turba. La sonda se compone del muestreador de 50 cm, más 4 extensiones de metal de 1mt cada una. Se colocan primero 2 extensiones y si luego de los 2 mts sigue saliendo turba, se agregan más hasta que se encuentra la capa de arcilla (lo que se evidencia además porque la sonda deja de penetrar con facilidad en la arcilla). Cada núcleo se guardó primero en papel de aluminio y luego en tubos de plástico de 3mm cortados a la mitad, para asegurar que los núcleos no se rompieran. Se embolsó todo con papel filme y luego cinta de embalaje para asegurar las muestras durante el transporte al laboratorio. Se etiquetaron todas las muestras in situ. En la zona de bañados drenados, la varilla penetraba con facilidad, pero la turba estaba enterrada, dado que a raíz de la desecación y el paso del tiempo se formó una capa de suelo, por lo que fue necesario remover los primeros 20-30 cm, según la zona, para luego insertar la sonda rusa.

**Figura 12.** Sonda rusa cargada de turba (óvalo rojo), sobre papel aluminio utilizado para guardar la muestra
