Asunto : Solicitud de información por parte de MVOTMA

Me dirijo a Ud. con el objetivo de solicitar información respecto de Proyecto de Desague de las aguas pluviales “Reconstrucción del sistema de pluviales en Parque del Plata Norte” que se realiza en la cuenca del Arroyo Solís Chico.

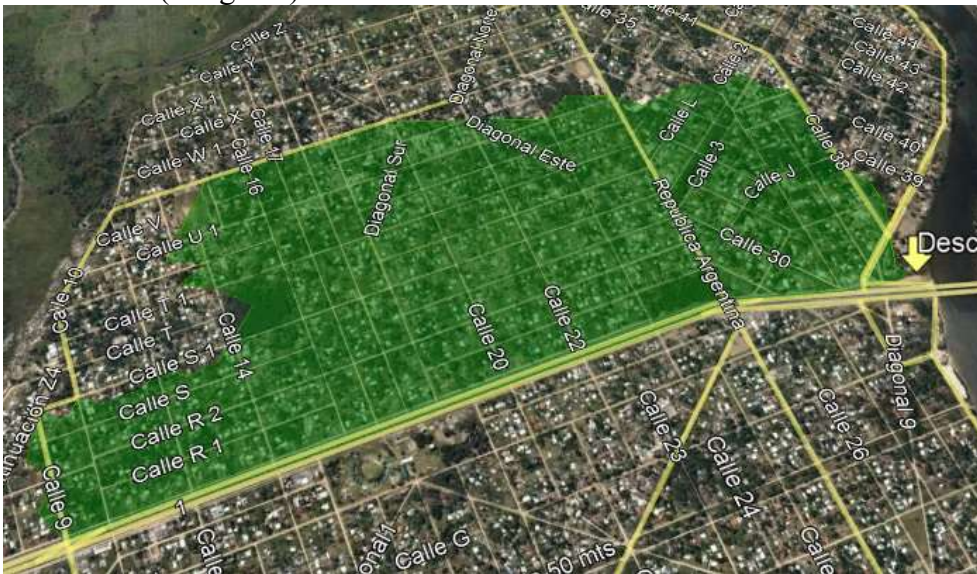
Imagen 1 – Cuenca Hidrográfica

De acuerdo a los lineamientos del Drenaje Sustentable, el estudio del drenaje se realiza en toda la cuenca hidrológica (Imagen 1). En función de los resultados se define la zona a intervenir (Imagen 2).

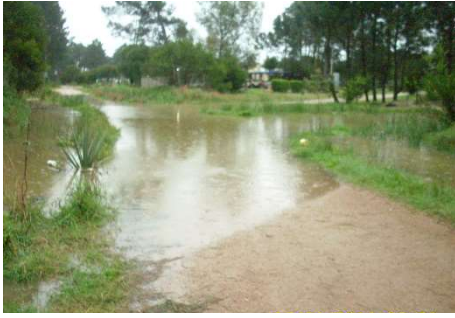
Fotografía 1 _ desbordes sistema actual

Al ejecutar las obras de canalización de las aguas pluviales, inevitablemente se produce la concentración de caudales y en consecuencia se transfiere el impacto hacia la zona Este del balneario. Cabe consignar que descarga actual (desde Calle 3 esq Calle 36 hasta la Descarga) no permite evacuar los caudales actuales en condiciones aceptables (Fotografía 1).

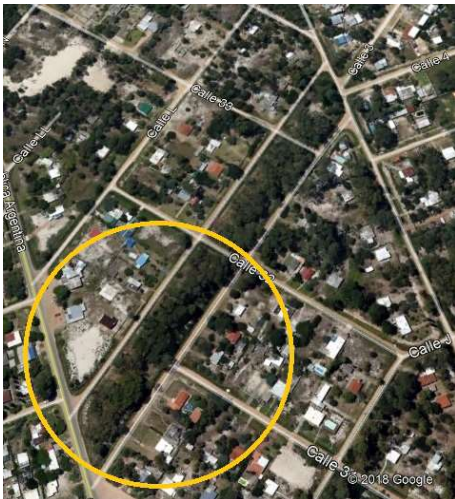
Se han identificado potenciales impactos en relación al medio simbólico y antrópico, en particular asociados a la intervención propuesta en el espacio público para la construcción de la estructura de retención/ laminación, que afecta en el orden del 50% del total.

Fracción intervenida

En el espacio a intervenir se propone una reforestación (100 ejemplares), luego de construido la estructura de control, con especies que convivan razonablemente con las condiciones de alternancia de humedad asociadas a la función de control. Se ha recomendado por parte de expertos forestales la no generación de cortinas de manera que se den las corrientes necesarias para minimizar la proliferación de vegetación asociada a bañado (totoras) que se consideran no deseables. Adicionalmente se ha previsto el revestimiento de fondo y taludes del estanque con césped.

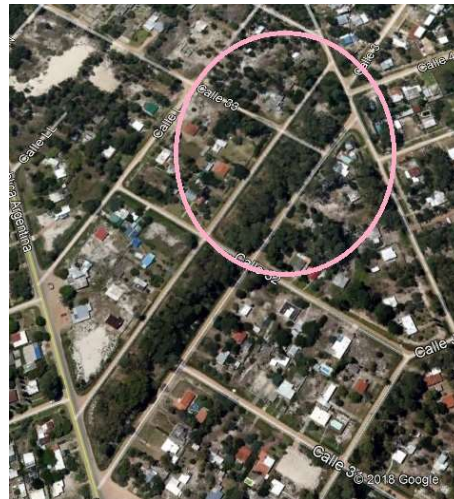
Fracción no intervenida

Primeramente se señala que los otros dos tramos que integran este espacios no serán intervenidos por lo que mantendrán sus condiciones actuales sin experimentar modificaciones en sus atributos (se mantiene el bosque existente).

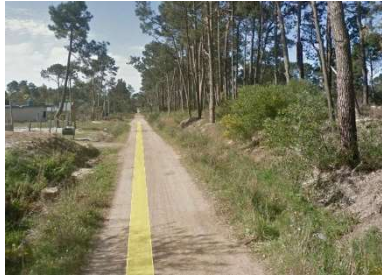
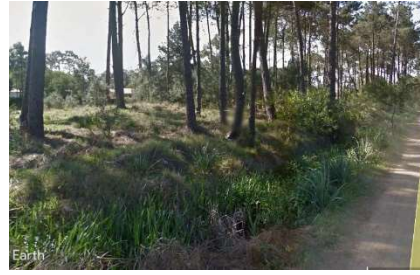
Fotografía 2

Se evidencia por parte de algunos pobladores gran apego al bosque de pinos existente (fotografías 2 y 3, el espacio público a intervenir, no presenta singularidad ni rasgos de fragilidad que ameriten especial consideración en relación a su relevancia como ecosistema), desinformación respecto al alcance de la propuesta (la propuesta comprende la remoción de unos 100 ejemplares) y desconfianza en relación a la capacidad de la IC de gestionar adecuadamente el espacio público.

Desde el punto de vista florístico la vegetación dominante es de la especie *Pinus pinaster* (Pino marítimo), ecotipo exótico ampliamente adaptado a la zona mencionada, se contabilizó unos 150 (ciento cincuenta) ejemplares de altura promedio 20 (veinte) metros, en buen estado fitosanitario excepto dos ejemplares con síntomas de marchitamiento. *Eucalyptus globulus*, también exótico, en número de 30 (treinta) ejemplares, en buen estado fitosanitario, con un promedio en altura de unos 15 (quince) metros.
