Río San Salvador

Cuenca 193 del Río Uruguay
(3118 km²)

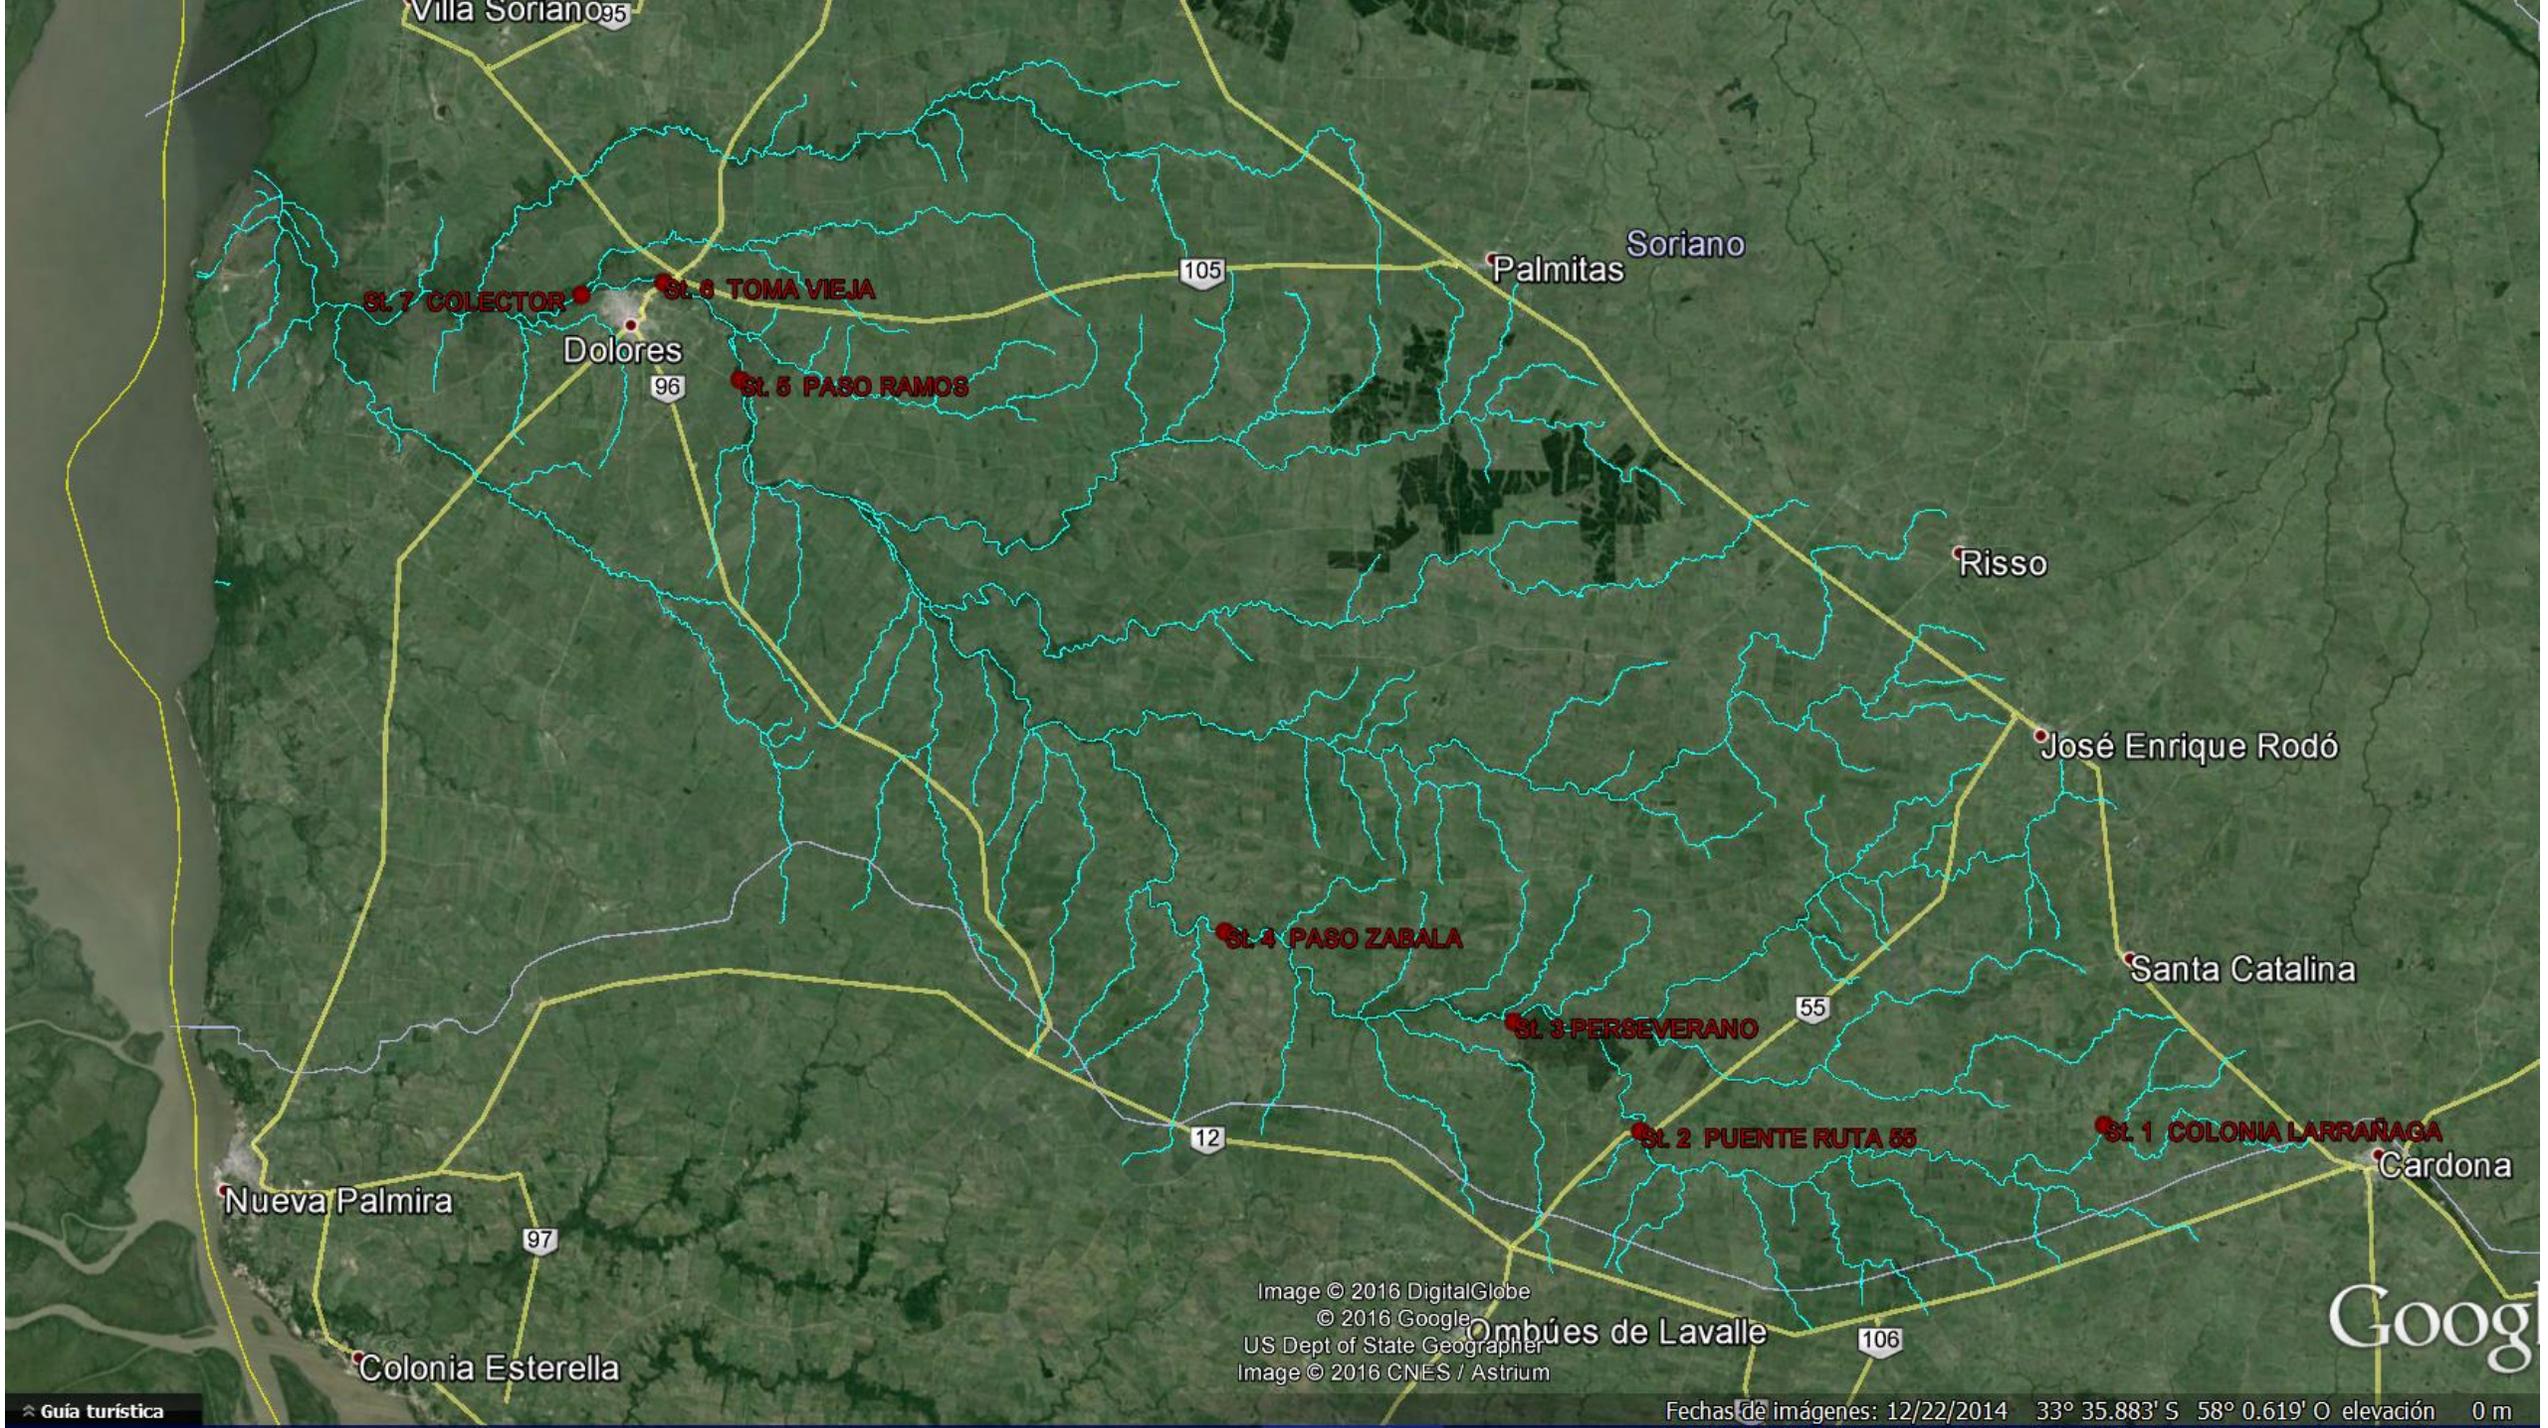
Conjuntamente con OSE se diseña un plan de monitoreo que cubre básicamente el curso principal del río, y como sitios de interés para el consumo, los pozos de extracción de agua de la ciudad de Cardona y Dolores, así como la toma de OSE sobre este curso de agua.

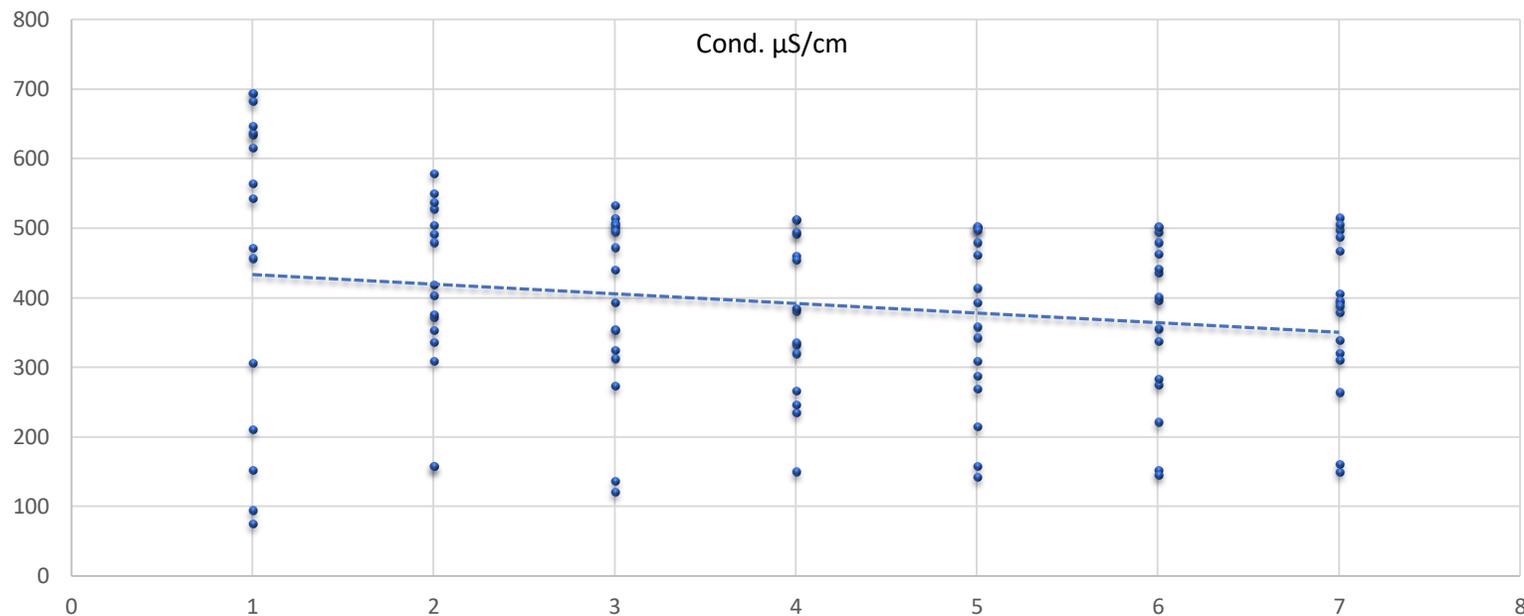
La conductividad se distribuye en el curso de agua entre los 694 y 74 $\mu\text{S}/\text{cm}$; hacia la desembocadura los valores de esta variable bajan.

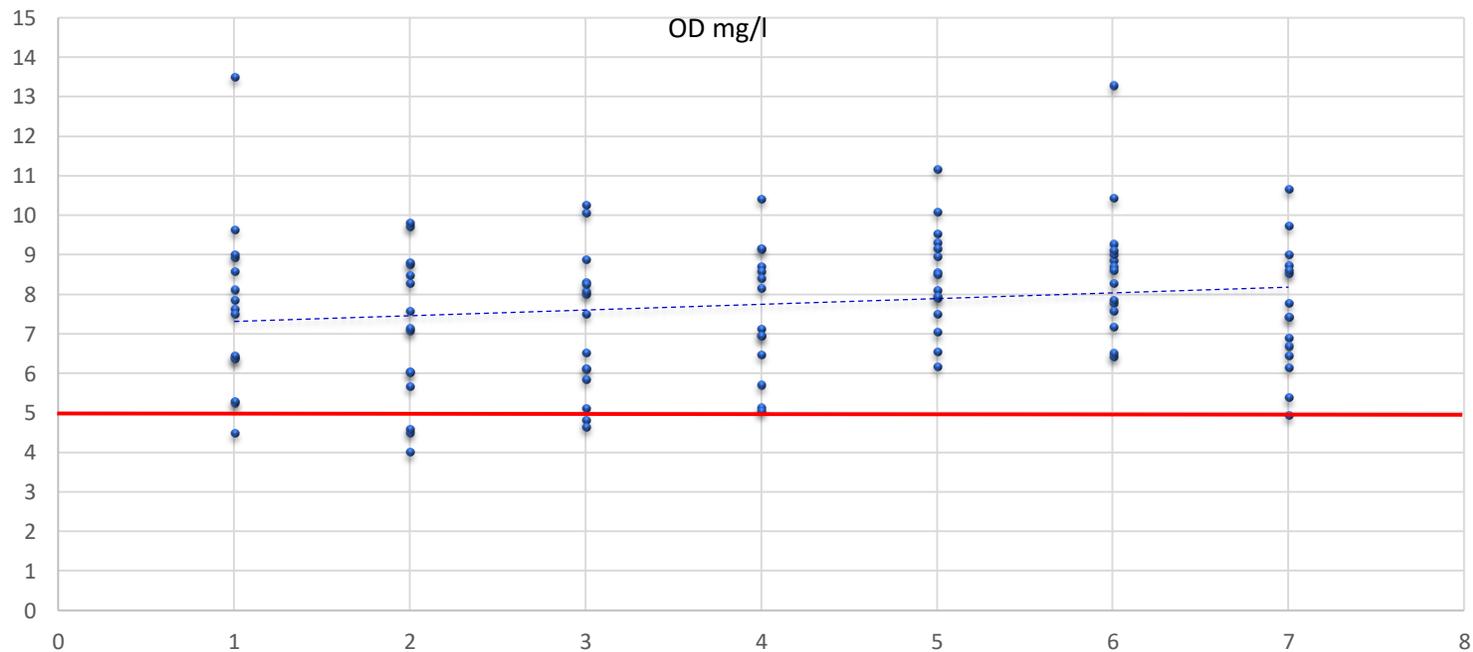
El oxígeno disuelto en general se encuentra por encima del estándar a lo largo de todo el curso de agua, solo en algunas oportunidades se obtuvieron valores por debajo.

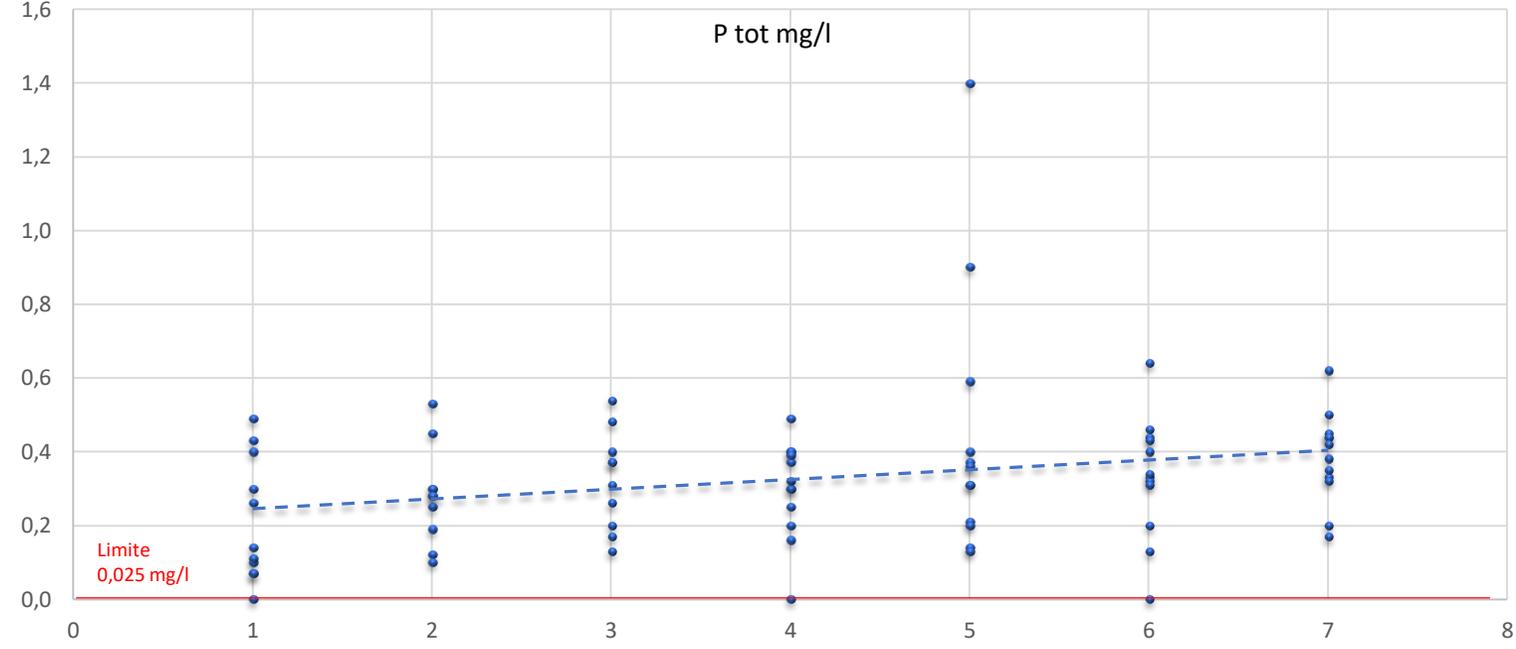
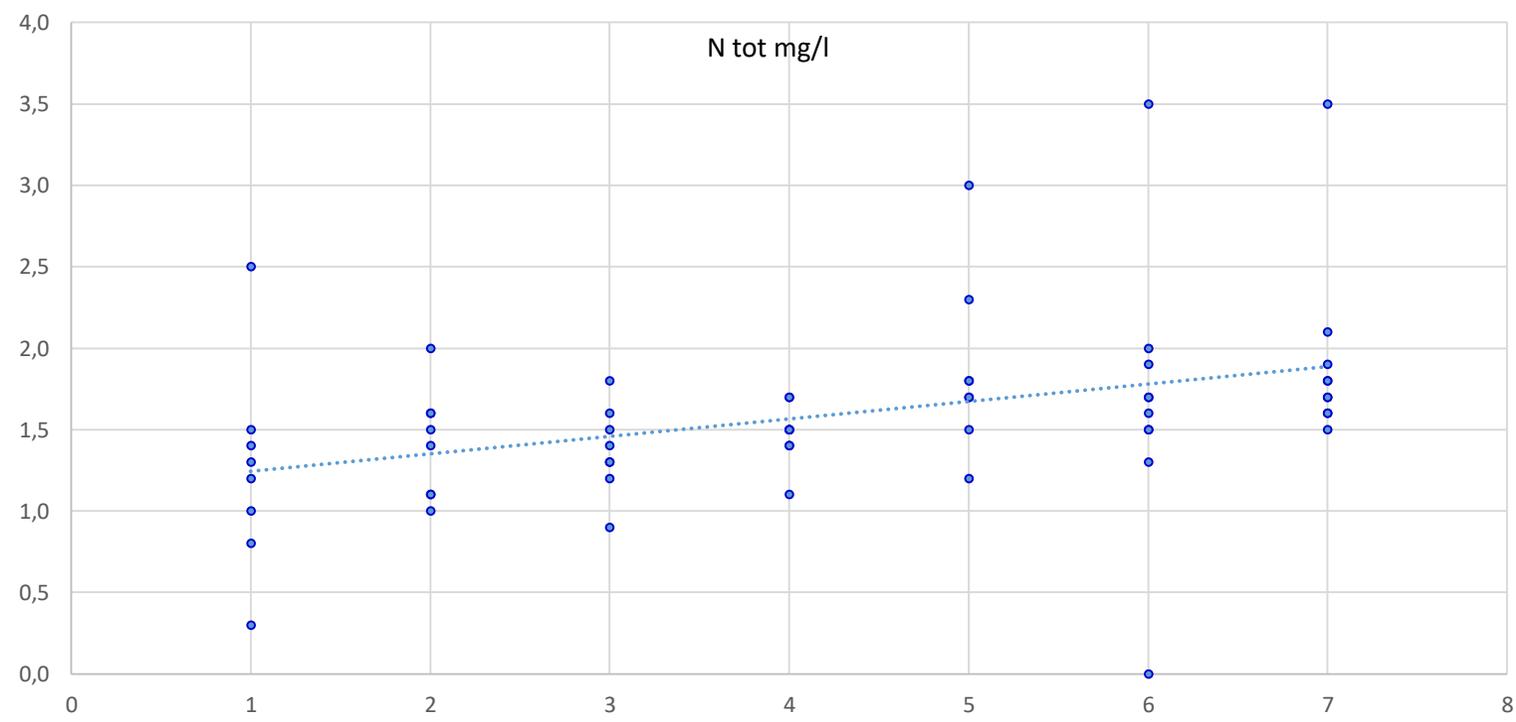
❖ La concentración de fósforo encontrada en el curso de agua se encuentra siempre por encima del valor estándar.

Los valores muestran un aumento de la concentración hacia la desembocadura.

❖ Las concentraciones de nitrógeno muestran un aumento hacia la desembocadura.

Como ocurre con el fósforo la frecuencia de análisis tiene ausencias.

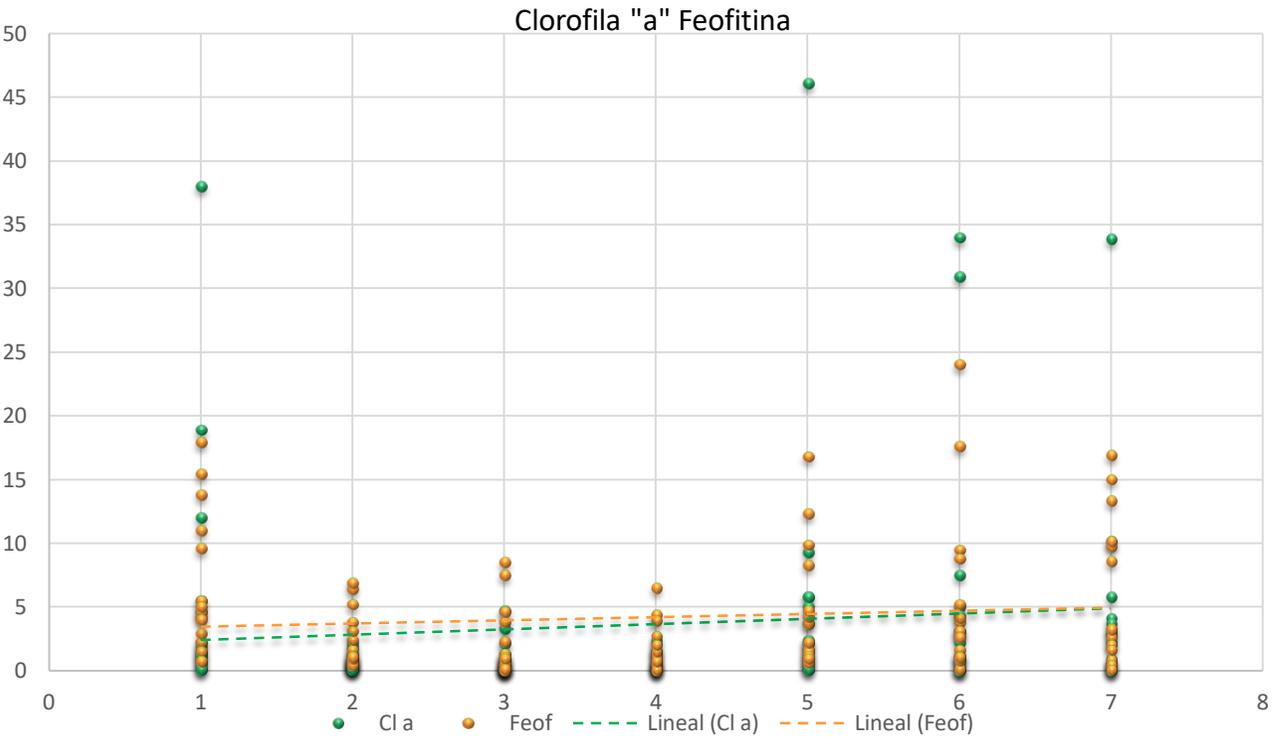
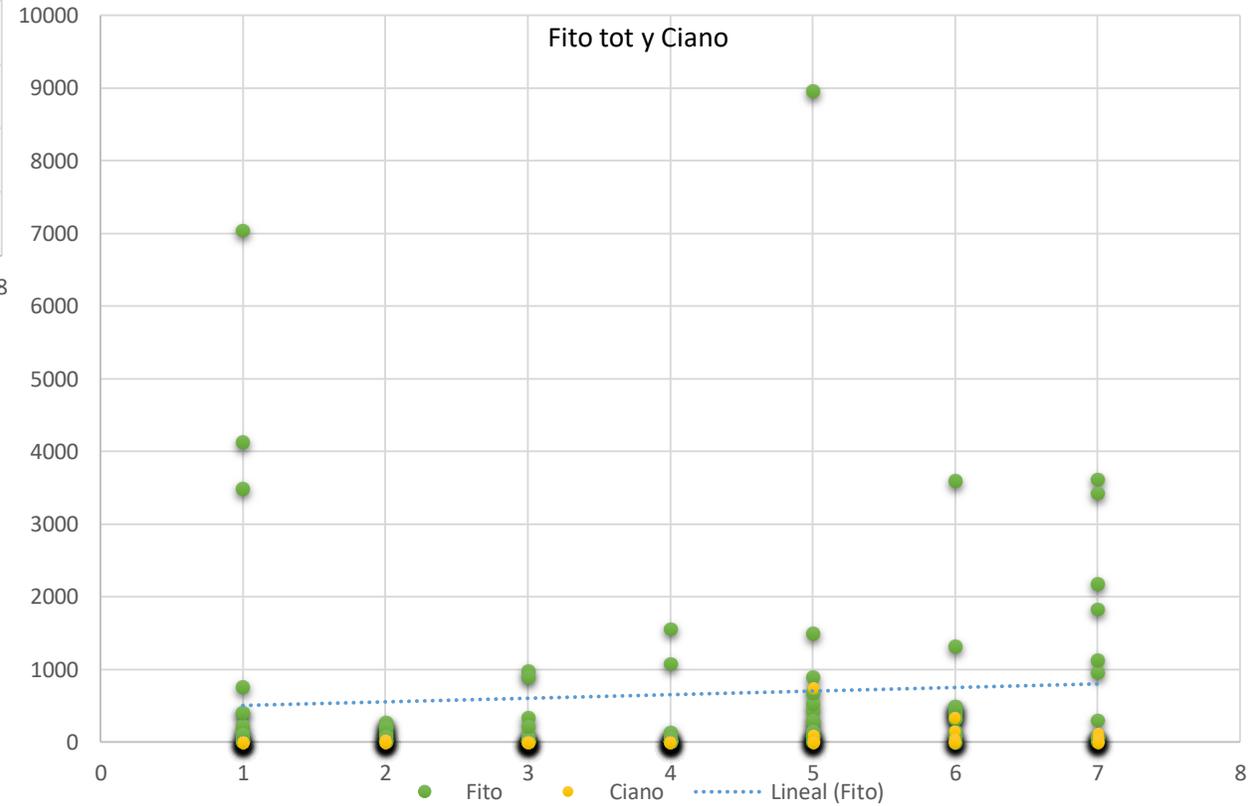
Con respecto a la clorofila "a" no se aprecia la presencia de floraciones en ninguno de los muestreos realizados. La relación Cl "a" Feofitina, muestra un equilibrio entre el decaimiento y el crecimiento de las poblaciones.

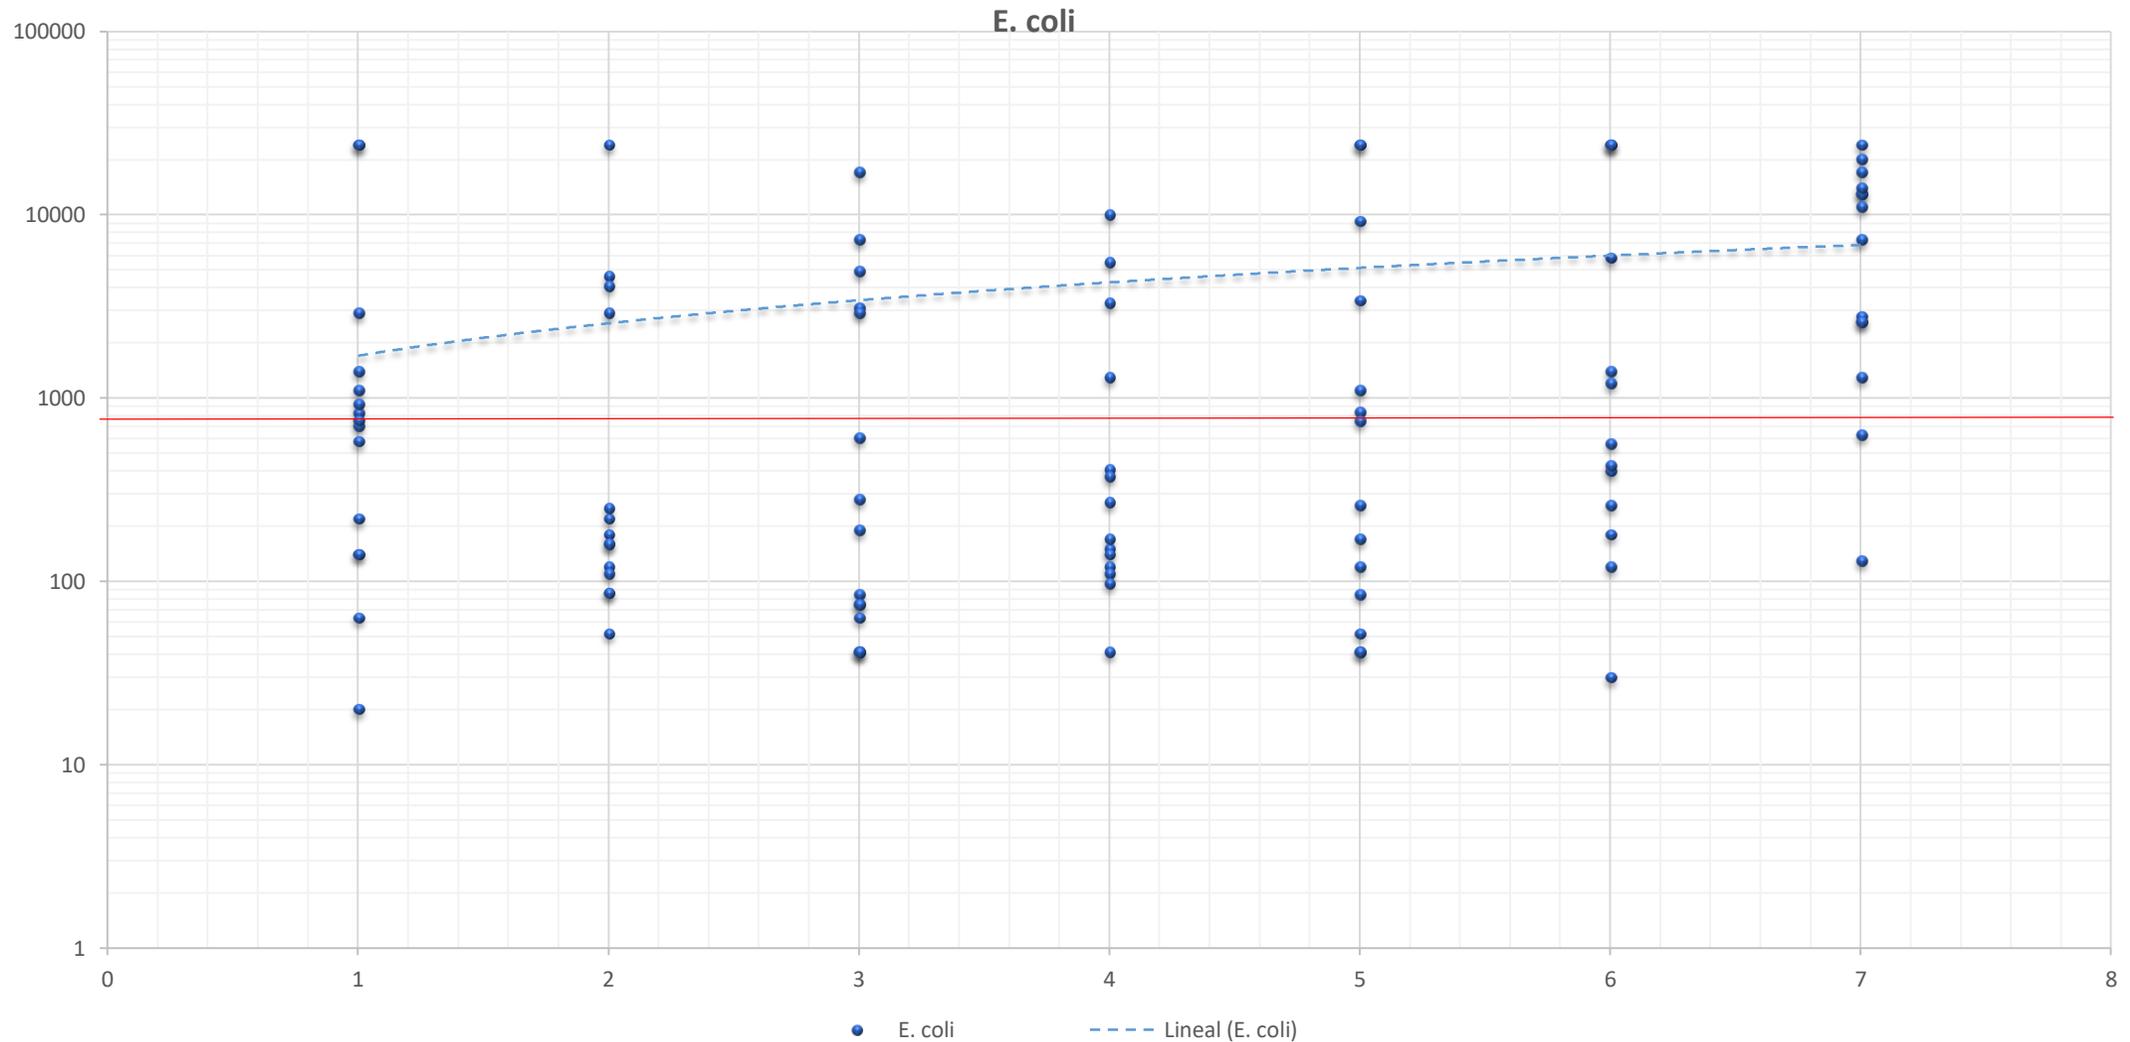
Se utilizo el estándar de Recreación para comparar E. coli (800 UFC/ 100 ml).

Como se aprecia en los gráficos, la concentración de E. coli crecen hacia la desembocadura siendo su comportamiento a lo largo del curso muy variable.

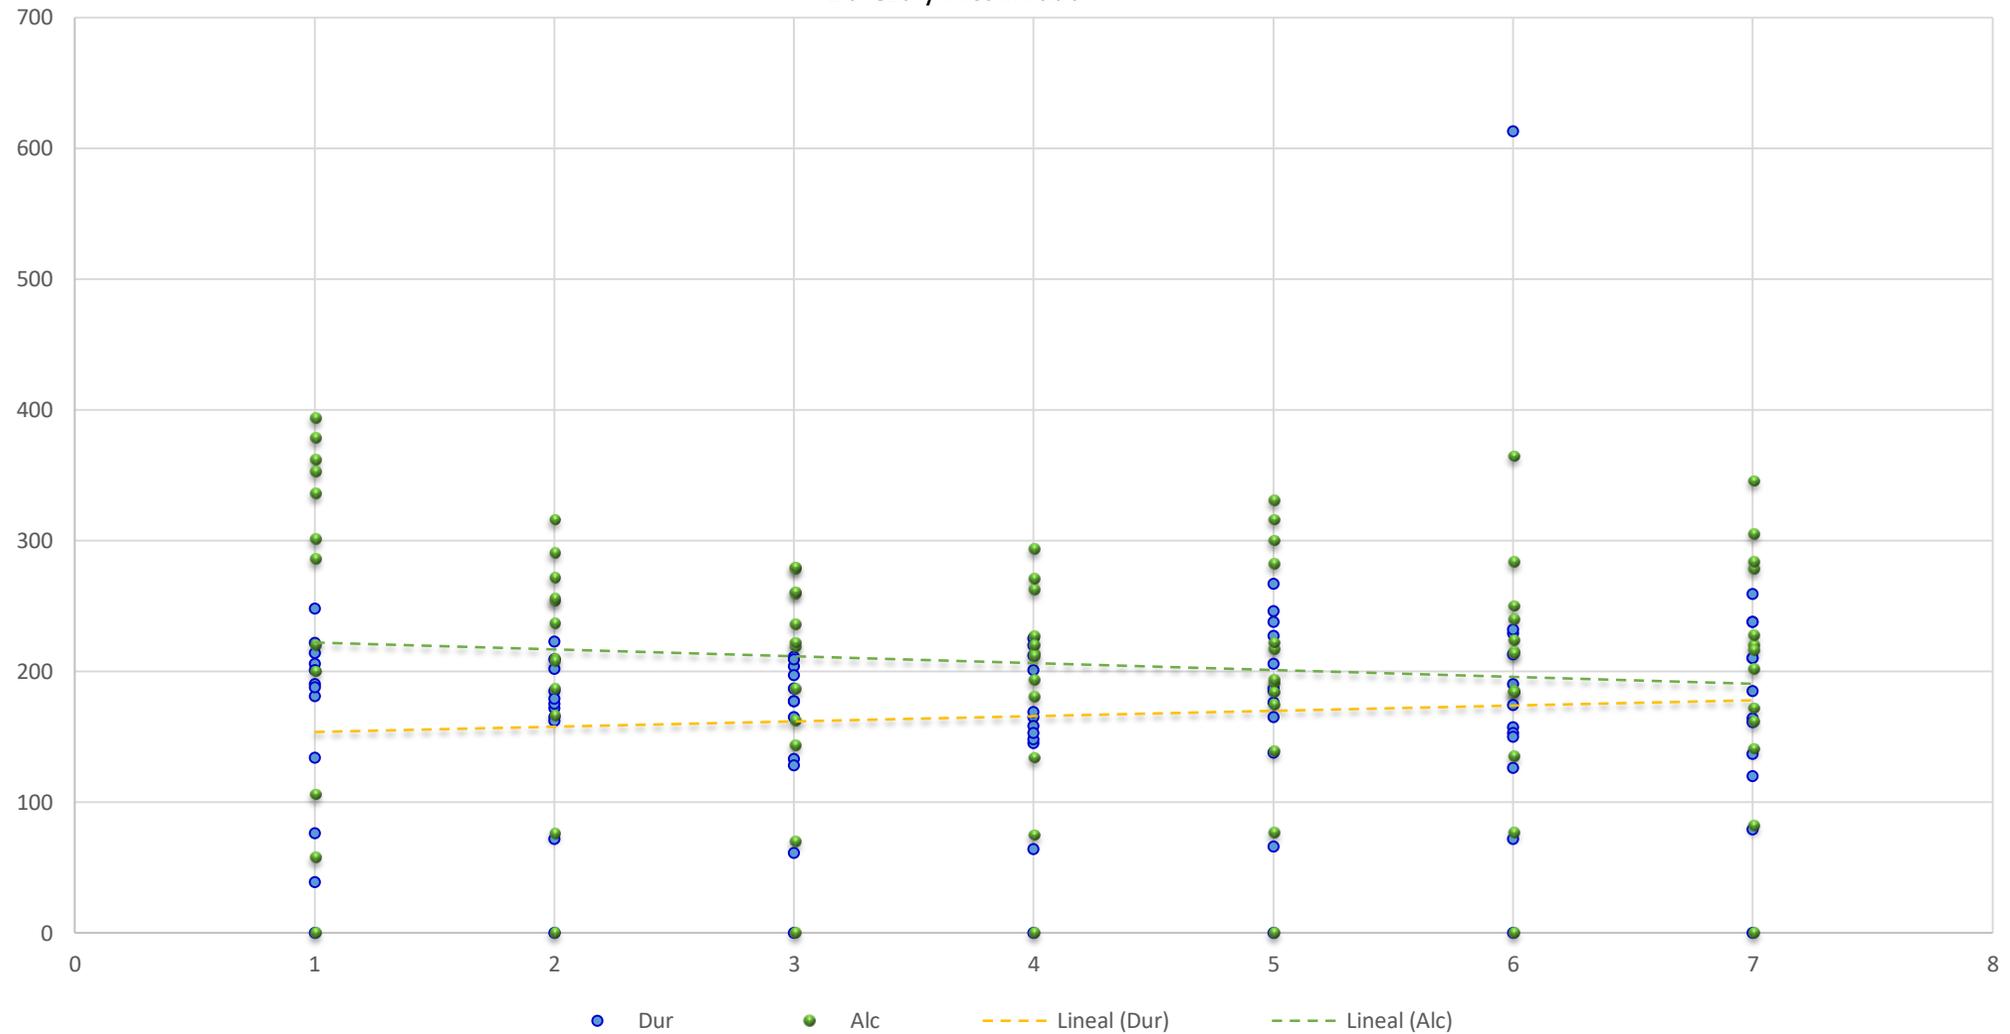
Dureza y Alcalinidad

Los valores de Alcalinidad son comparativamente mas altos, respecto a otros cursos. La dureza sube hacia la desembocadura, mientras que la alcalinidad baja.

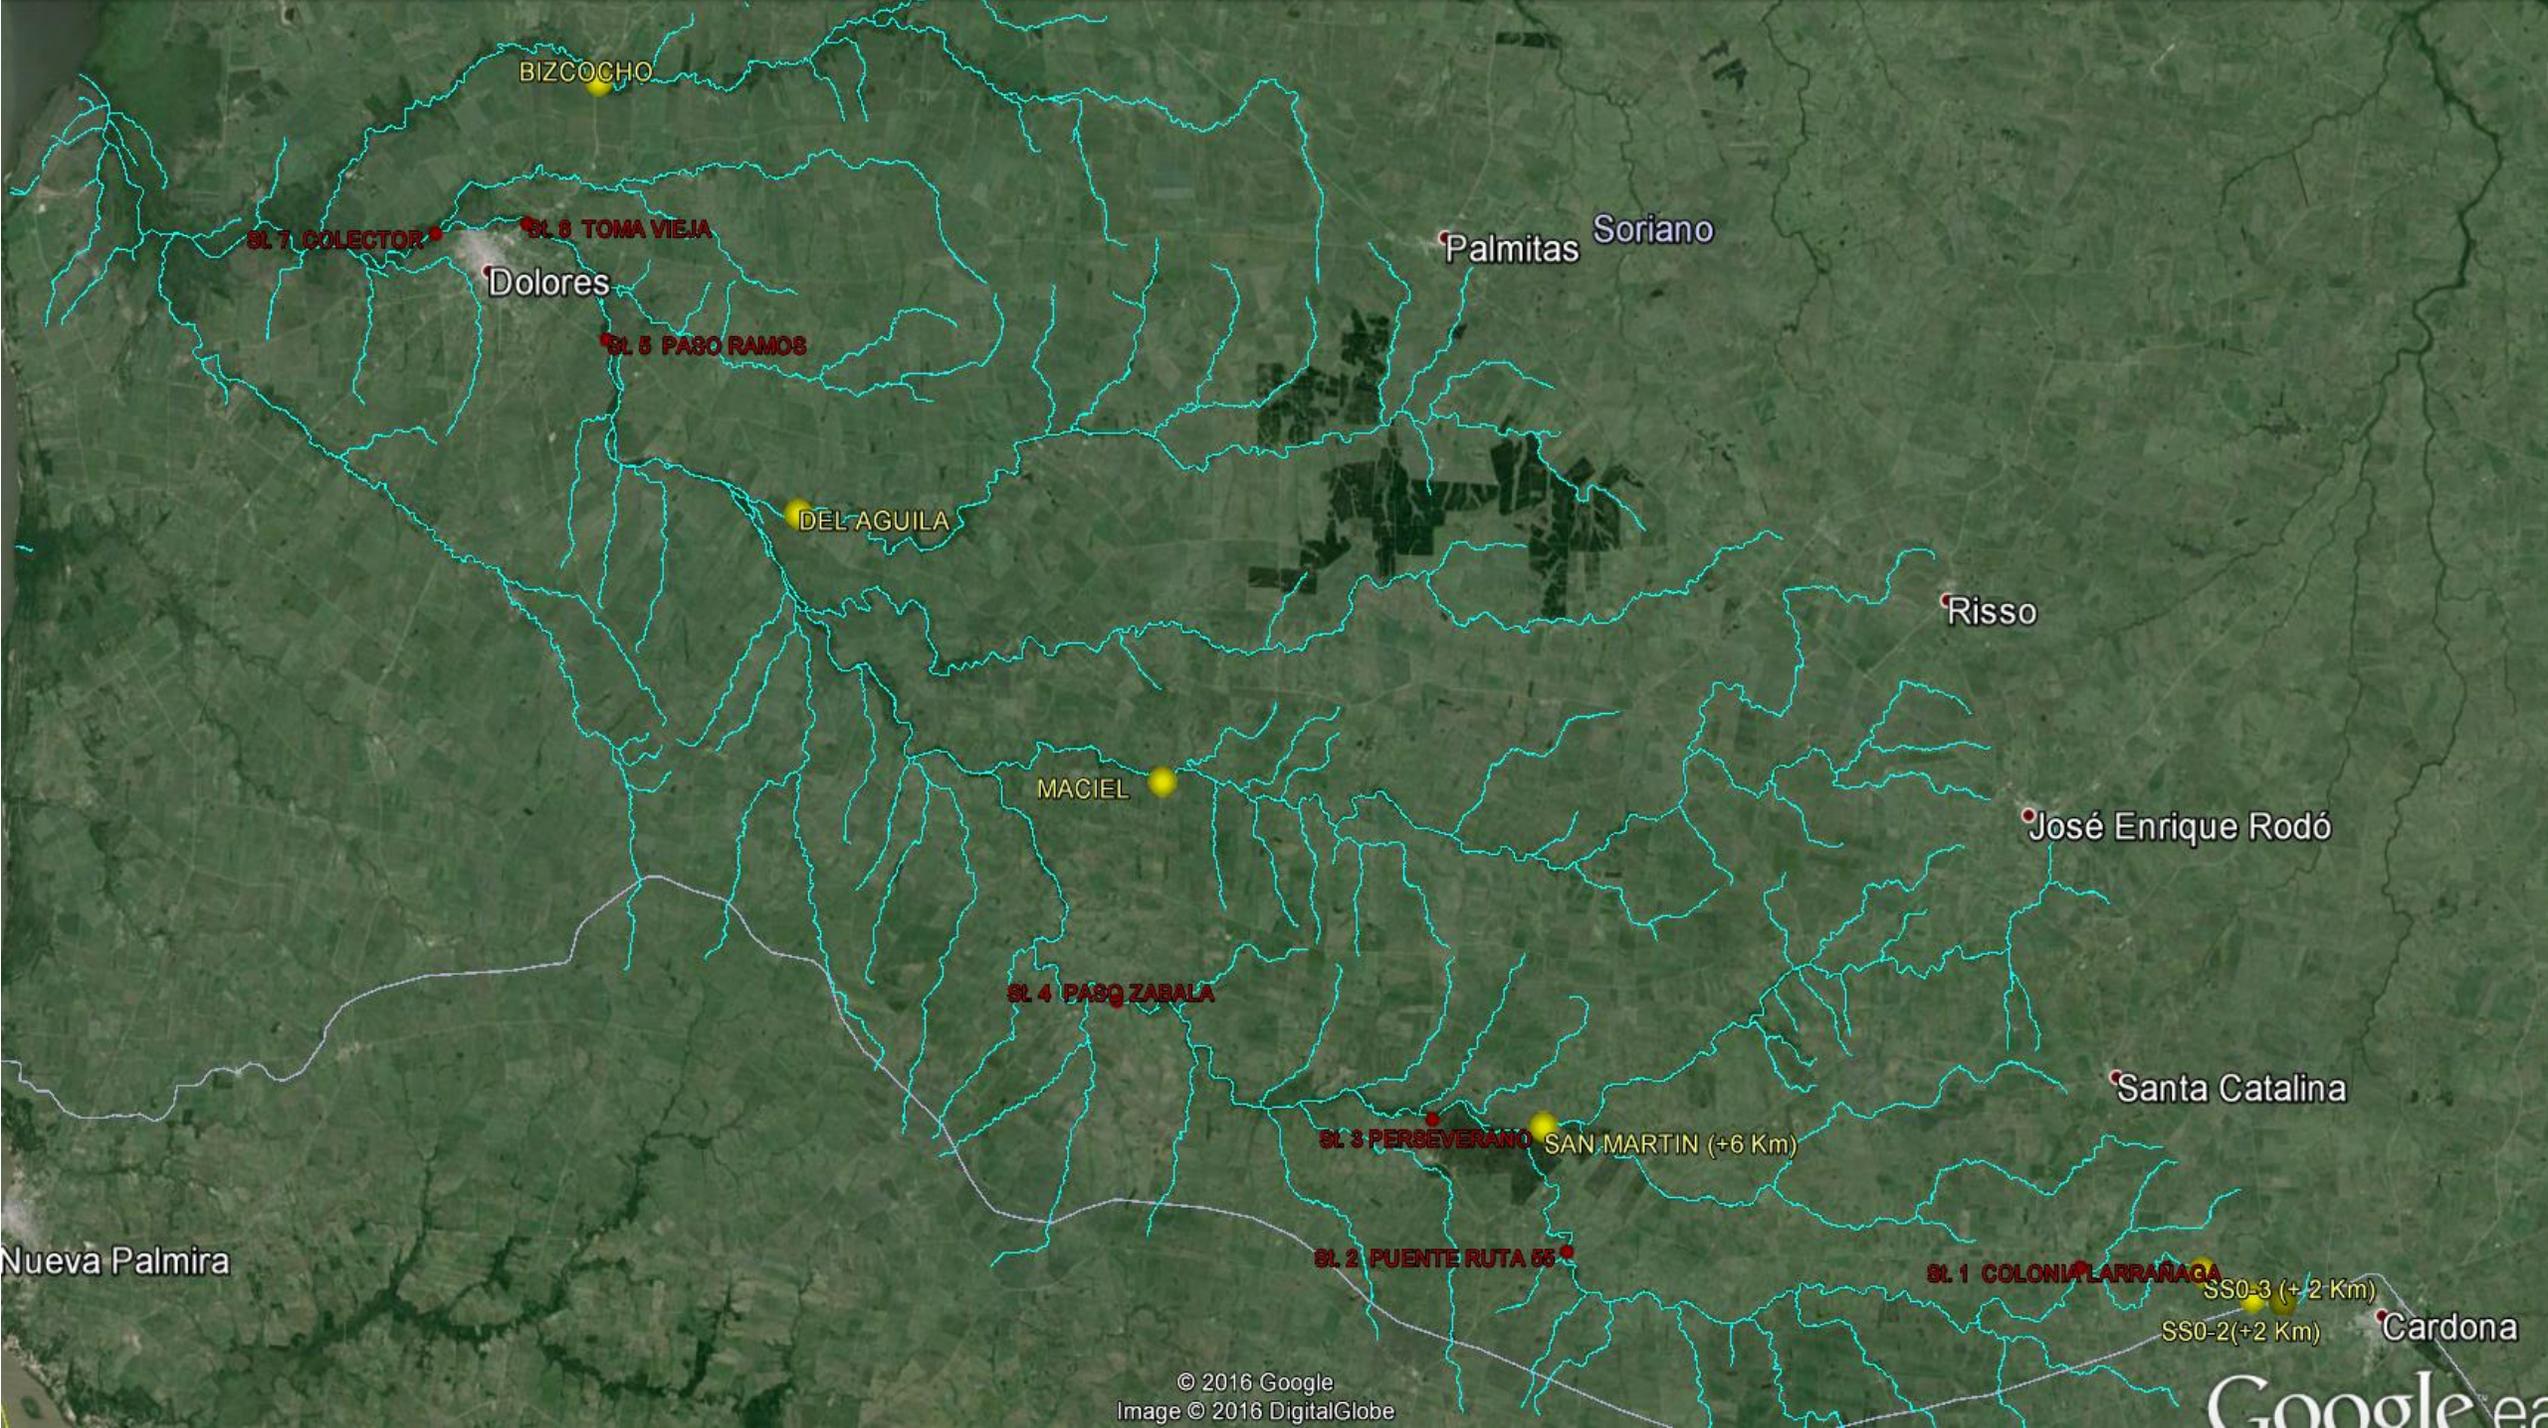
Se sugiere agregar estaciones en los aportadores, para poder apreciar la condición de los mismos, dado que cubren importantes áreas de drenaje.

- 1 – 1 punto mas en las nacientes del San Salvador (se sugieren 3 a seleccionar 1, por acceso).
- 2 – Punto en Arroyo San Martín.
- 3 – Punto en Arroyo Maciel.
- 4 – Punto en Arroyo El Águila.
- 5 – Punto en Arroyo Bizcocho.
