Calidad de agua en la cuenca del Río Negro

Período 2018-2022

DINACEA

Comisión de Cuenca del Río Negro, 11 de octubre de 2023

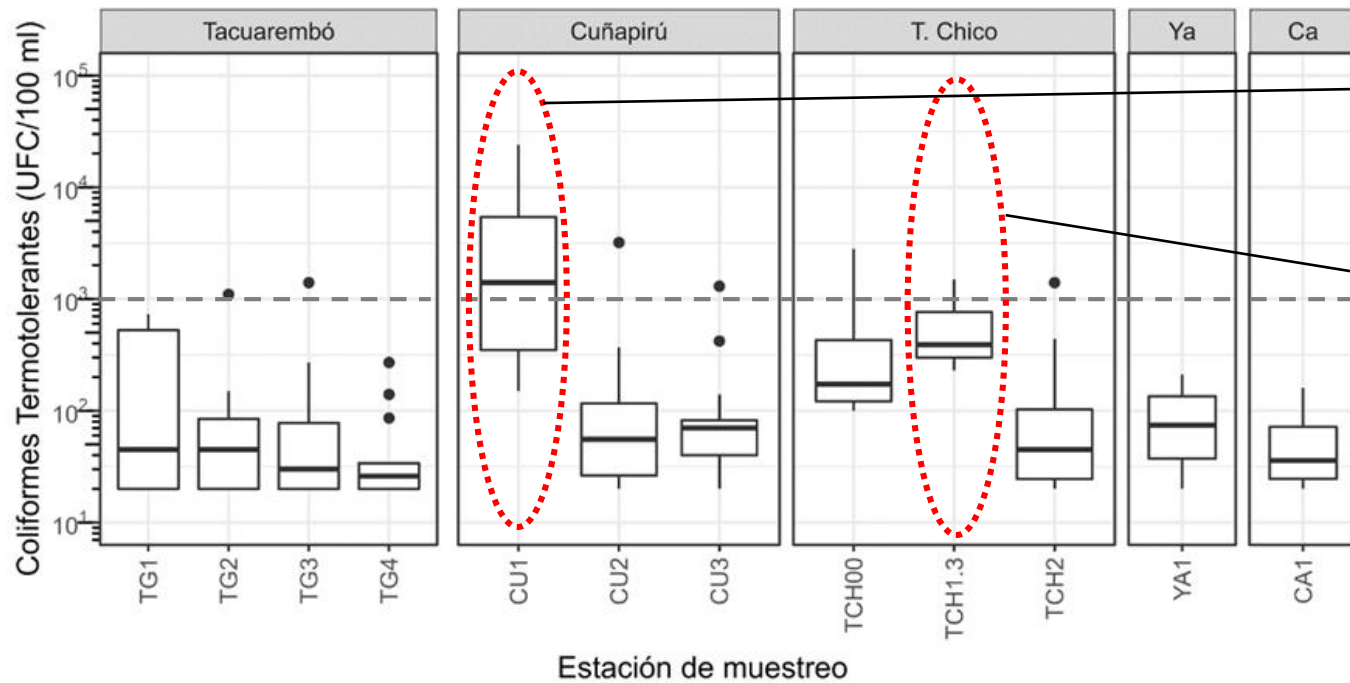
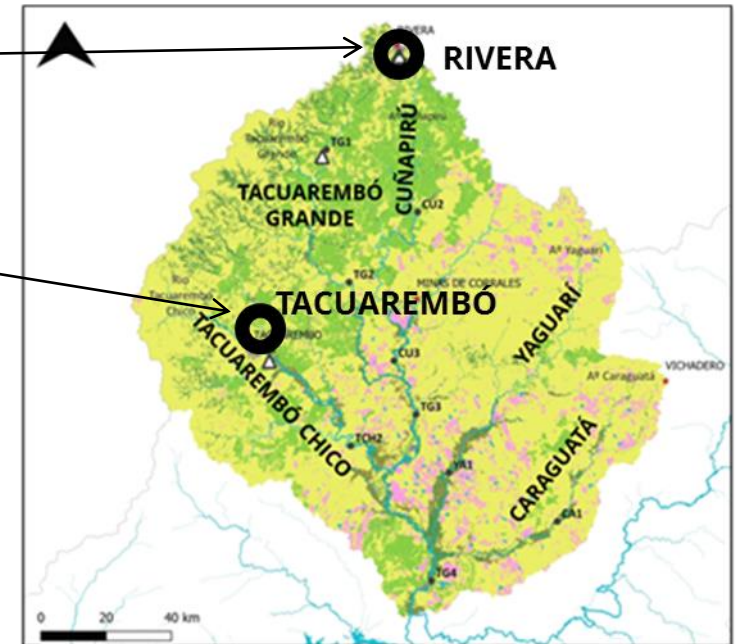
CUENCA DEL TACUAREMBÓ

ALGUNOS PARÁMETROS DE CALIDAD DE AGUA

- En la cuenca del Tacuarembó, la calidad de agua en general es relativamente buena. Sin embargo, existen sitios donde se evidencian afectaciones ocasionadas por efluentes (domésticos e industriales) y pluviales.

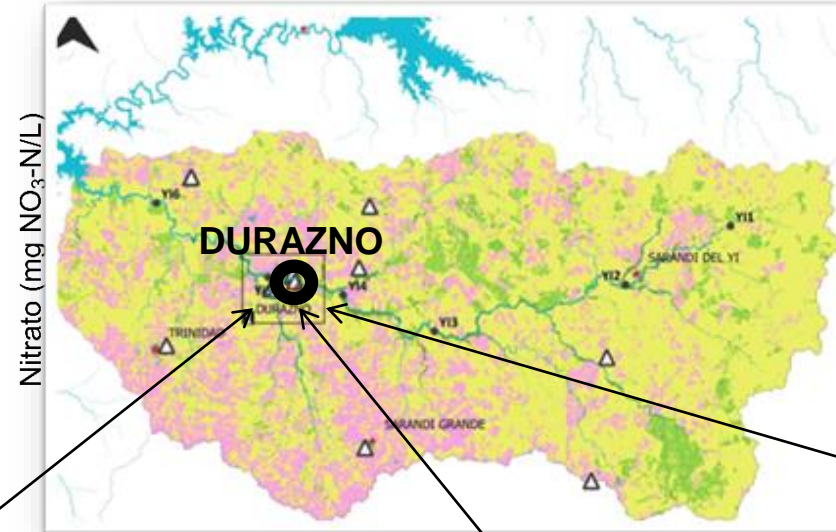
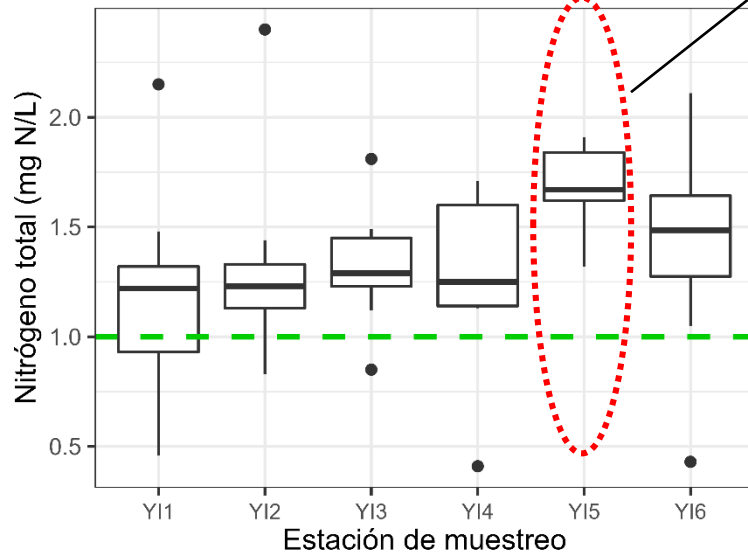
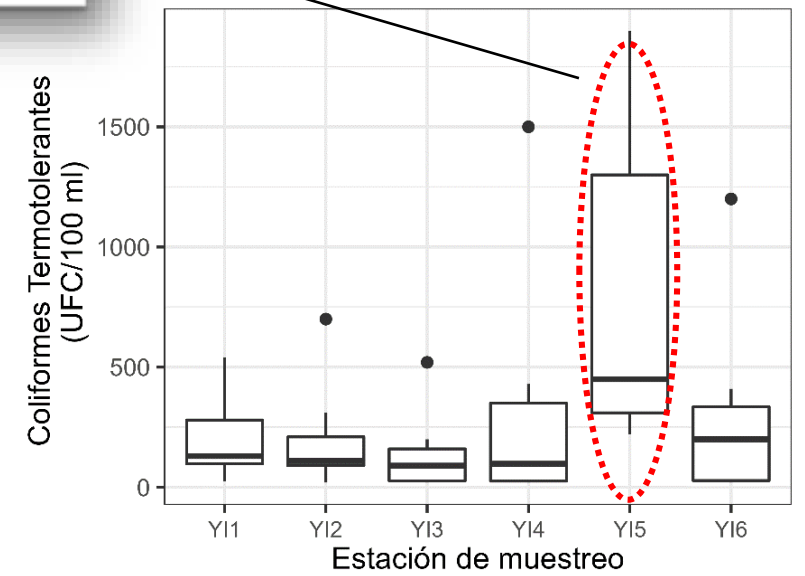
RÍO YÍ

ALGUNOS PARÁMETROS DE CALIDAD DE AGUA

- El río Yí comienza con buena calidad y termina deteriorándose. Si bien el deterioro es paulatino, los aportes de Durazno y alrededores determinan un salto negativo en la condición del agua. Esto termina afectando localmente al Río Negro en Andresito.
