# Comisión de seguimiento proyecto UPM II – 8va Sesión

**Evento de derrame de efluente de elevado pH  
(conteniendo soda cáustica) sobre el arroyo  
Sauce ocurrido a mediados de agosto 2023**

Ministerio  
**de Ambiente**

26 septiembre de 2023

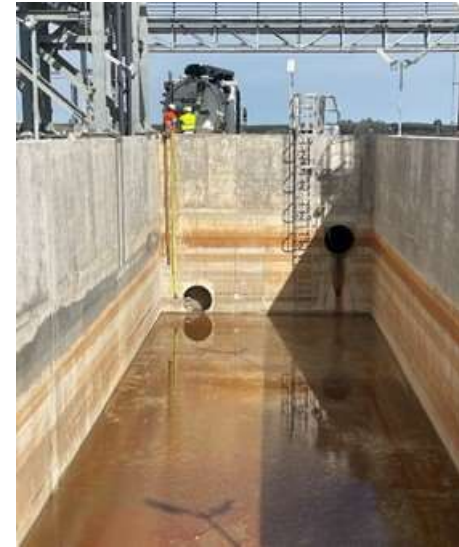
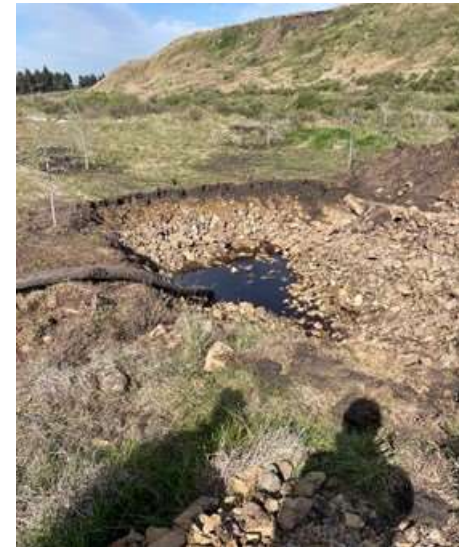
El lunes 21 de agosto DINACEA realizó inspección in-situ a las instalaciones de la planta industrial, analizó primariamente los registros de operación de la pileta de control, observó las acciones iniciales adoptadas por UPM II para contener el derrame, recorrió todo el tramo lótico del curso de agua afectado y realizó determinaciones de pH en el arroyo Sauce aguas abajo del derrame.

Al analizar los registros de gabinete del área de almacenamiento de químicos se constató que el sensor de pH de la pileta de control (comprometido en el PGA-O) se encontraba fuera de operación, y que ha estado en esa condición desde hace ya bastante tiempo. La ubicación inadecuada de dicho sensor pudo apreciarse también en la inspección in-situ.

Del análisis primario de los registros de operación de la pileta de control surge que la pérdida de efluente habría ocurrido aun algunos días antes de la detección del derrame por UPM II ante el aviso de parte del vecino lindero y que previamente se había estado almacenando efluente en esa pileta durante un tiempo mayor al estrictamente necesario.

- Intimación a subsanar los incumplimientos al PGA-O en lo que refiere a la gestión ambiental del área, incluida la adecuación del sensor de pH en la pileta de control y la revisión de los valores de referencia y de alarma de los sensores instalados en las distintas cámaras, a los fines de reducir el riesgo de eventos de este tipo.

- Intimación a que en plazo de 10 días se informe los procedimientos detallados que se realizarán para mejorar la estructura de la pileta de control del área, y a que se adopten las previsiones pertinentes y se ajuste la operativa del área para evitar la futura acumulación de efluentes en esa pileta.

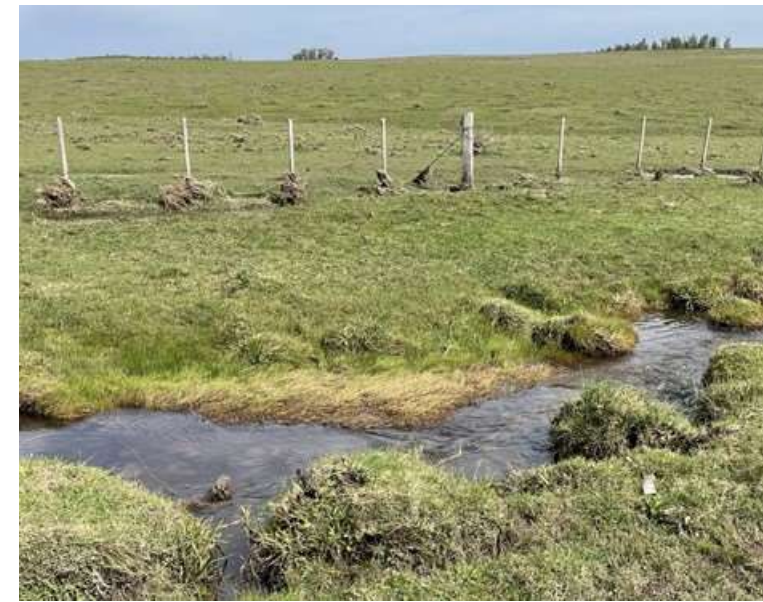
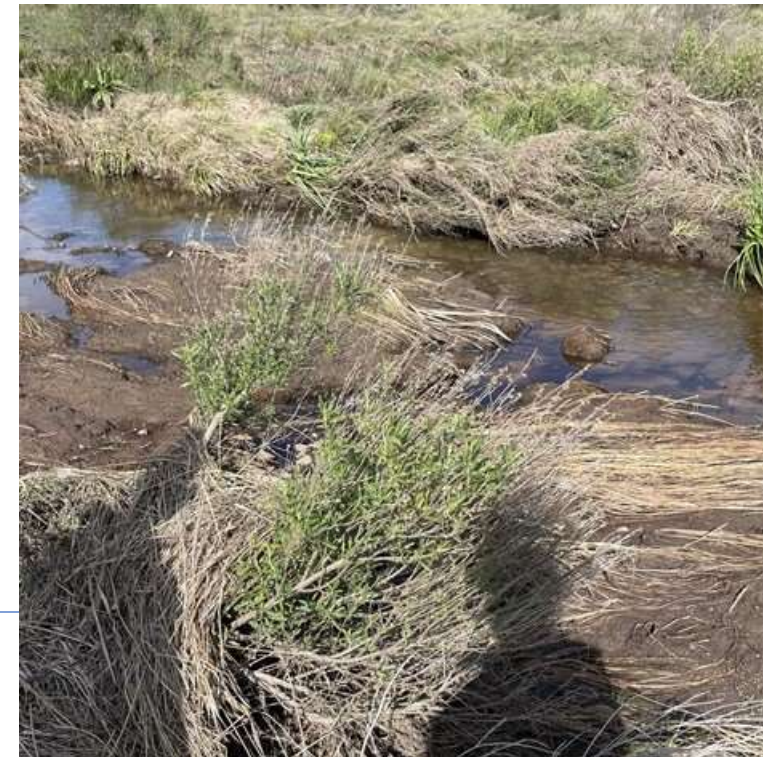
# Inspección del arroyo Sauce

La inspección del día 21 de agosto tuvo lugar luego de fuertes precipitaciones que habían ocurrido durante el fin de semana que habían lavado fuertemente el curso, lo que quedaba evidenciado por la resaca en el entorno del arroyo.

Se recorrió a pie todo el tramo desde el viejo camino del Tala hasta donde inicia la laguna L2. Visualmente se evidenciaron efectos sobre la vegetación del borde y mayormente sobre la vegetación subacuática. No se pudo apreciar la existencia de ningún tipo de pez ni crustáceo en el curso.

El pH medido en un punto cercano a la zona de afectación (250m aguas abajo del camino del tala) fue levemente superior al estimado como normal (pH=8.6) y normal en sitios más alejados de esa zona y en los tributarios del arroyo (pH=7.6 en la cola de la laguna y pH=7.5 en el aporte desde W3).

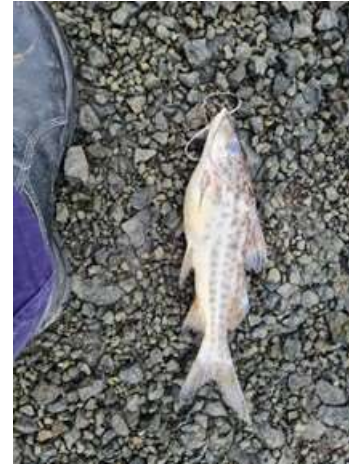
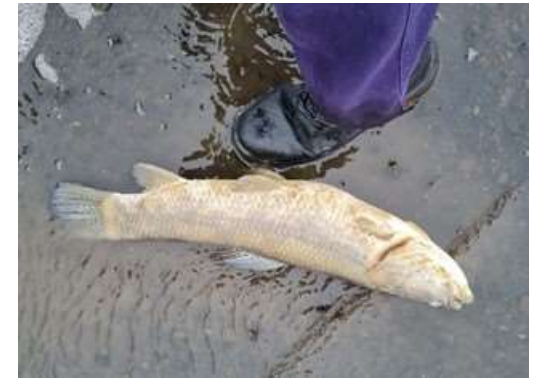
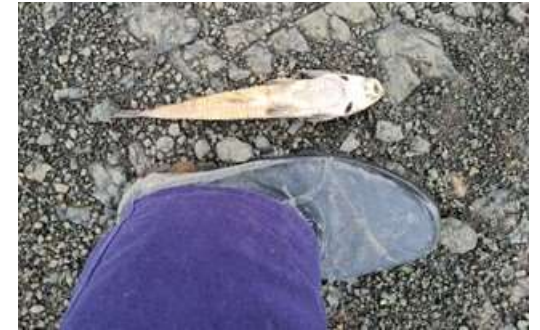
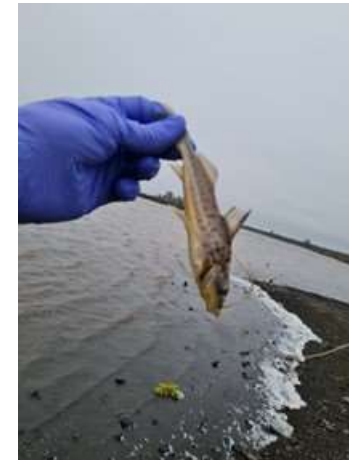
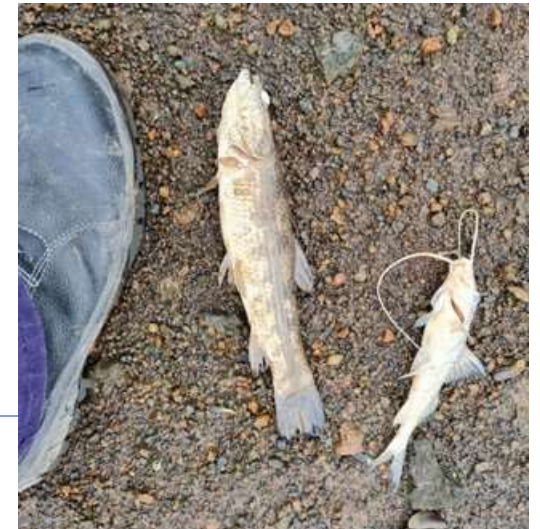
# Inspección de la laguna y del río Negro

El día 22 se accedió a la laguna y al río Negro aguas arriba y próximo a la desembocadura del arroyo Sauce para realizar toma de muestras, y se realizó también una inspección visual a lo largo de aproximadamente 50 m sobre el borde este de la laguna, a mitad de distancia entre su sección inicial y la desembocadura en el río Negro.

Se observaron 8 ejemplares de peces muertos: 2 tarariras (*H. malabaricus*), 3 bagres trompudos (*I. labrosus*), 1 bagre pintado (*P. maculatus*) y 2 viejas del agua (*L. annus*).

El valor de pH medido en la laguna fue de 7.8, en tanto el pH en el río Negro fue 7.0.
