Calidad de agua en la cuenca del Río San Salvador

Departamento de Evaluación Ambiental Integrada.
División Calidad Ambiental
Dir. Nac. de Calidad y Evaluación Ambiental

4ta Sesión de la Comisión de Cuenca
25 de mayo 2022

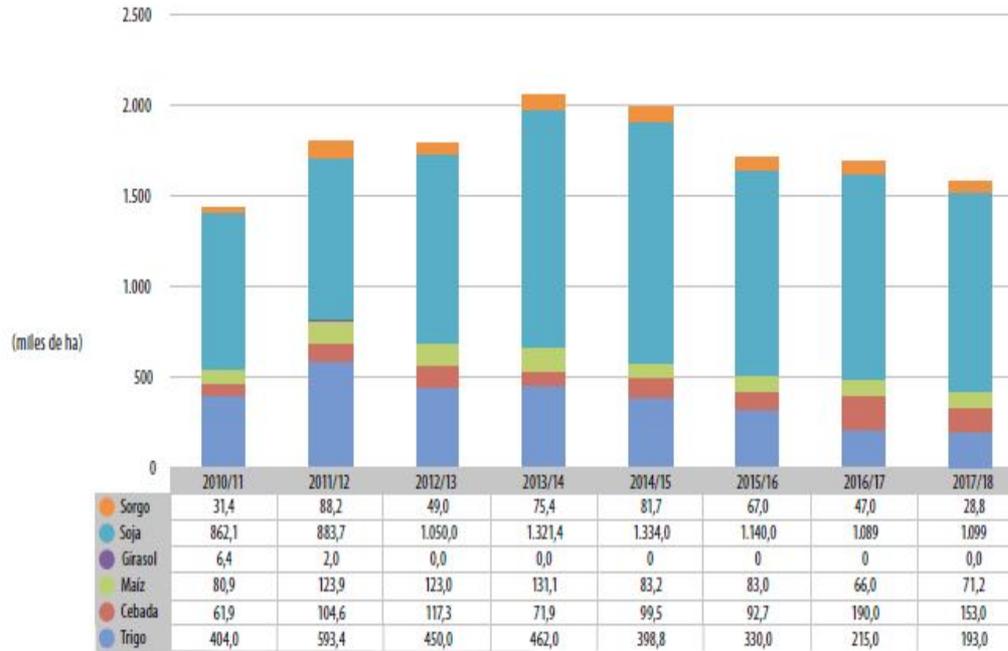
Uso agrícola: Rendimientos

- Producción agrícola: verano (soja, maíz, sorgo) & Invierno (trigo, cebada, colza) Anuario DIEA 2017-2018
- Rendimientos promedio de soja: 2357 kg/ha (valores promedio nacional 1214 kg/ha) y de trigo 3565 kg/ha (Couto, 2019)

Área sembrada de cultivos de secano por año agrícola (Anuario DIEA; 20219-2018)

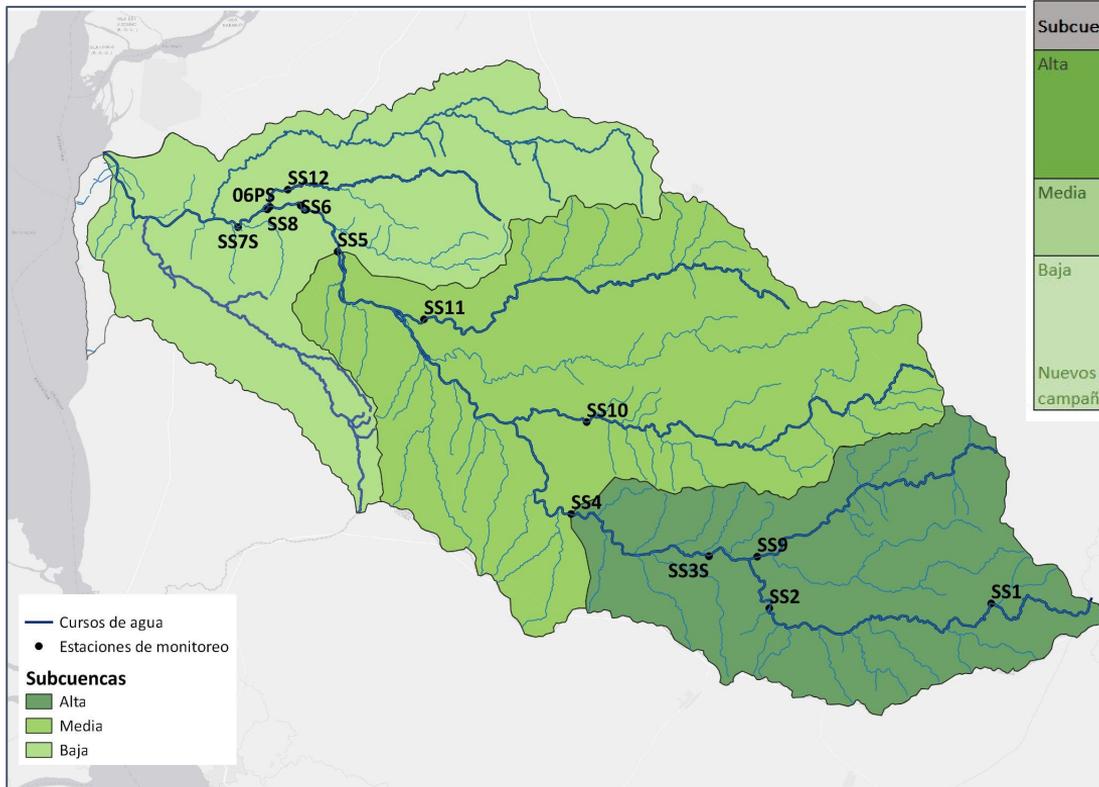
Programas de monitoreo de calidad en la cuenca

Subcuenca	Codigo	Nuevo código	Ubicación
Alta	SS1	XSSA010.S	Río San Salvador
	SS2	XSSA020.S	Río San Salvador
	SS3	XSSA030.S	Río San Salvador
	SS4	XSSA040.S	Río San Salvador
	SS9	XSMA080.S	Aº San Martin
Media	SS5	XSSA050.S	Río San Salvador
	SS10	XMAC090.S	Aº Maciel
	SS11	XAGU100.S	Aº del Águila
Baja	SS6	XSSA060.S	Río San Salvador
	SS6.5	XSSA070.S	Río San Salvador-cambio por el SS7 en 2019
	SS7		Río San Salvador- no se hace desde el 2019
	SS12	XMAG110.S	Aº Magallanes
	Nuevos puntos campaña 2022	(al norte) (al sur)

Programa de vigilancia y monitoreo desde 2014:
 Dinacea (MA), OSE, DGSA (MGAP) (hasta el 2020)

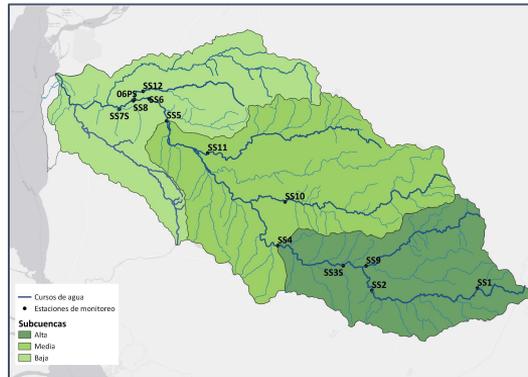
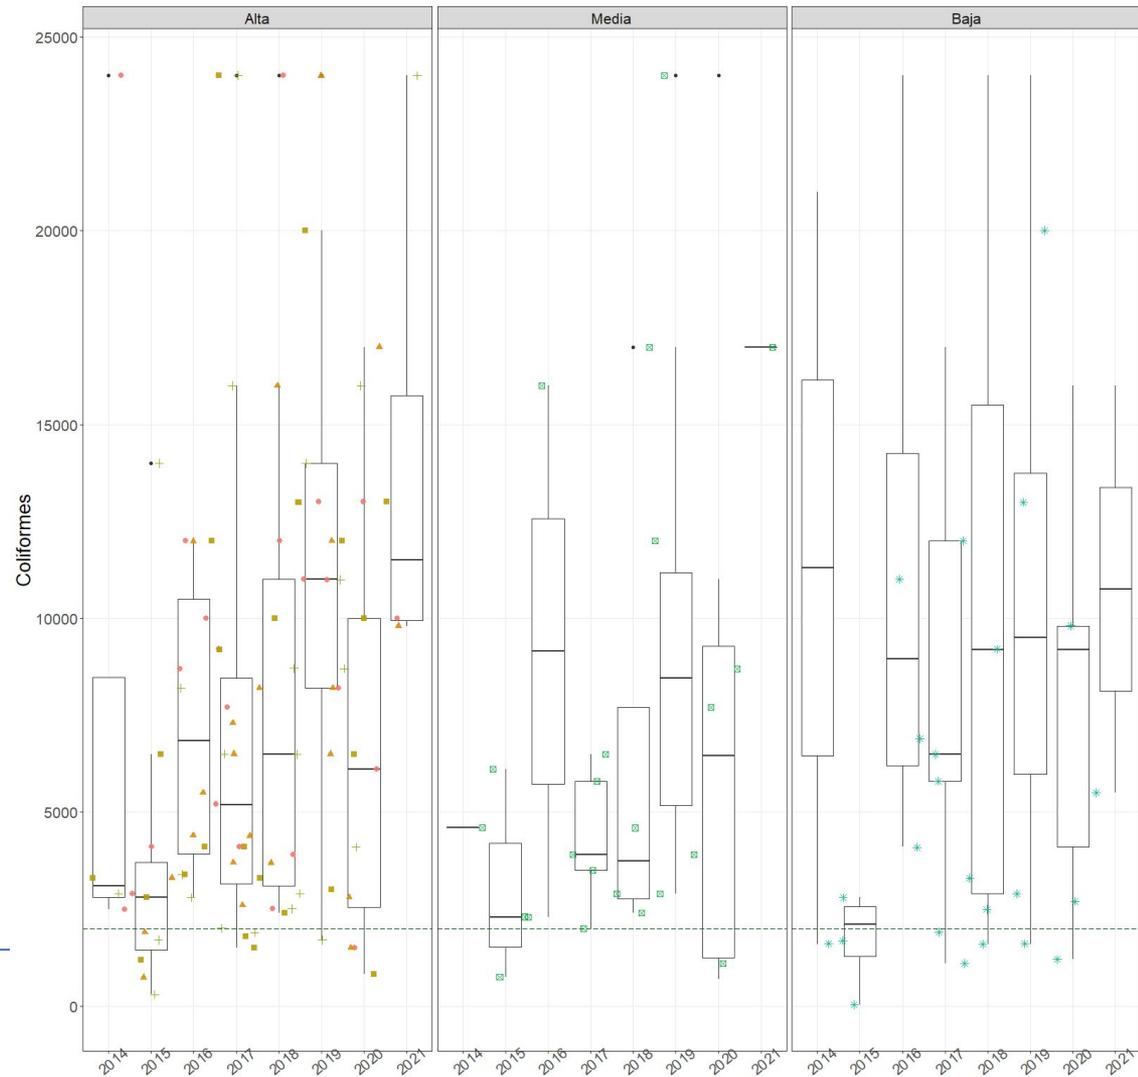
Calidad de agua Coliformes fecales (2014-2021)

Valores por encima del decreto 253/79 en la mayoría de los monitoreos

Habría sitios con contaminación fecal proveniente de la ciudad de Dolores (SS6 y SS6.5), EGC (SS5) y tambos. La ciudad de Dolores no realiza tratamiento antes de ser vertido al curso de agua.

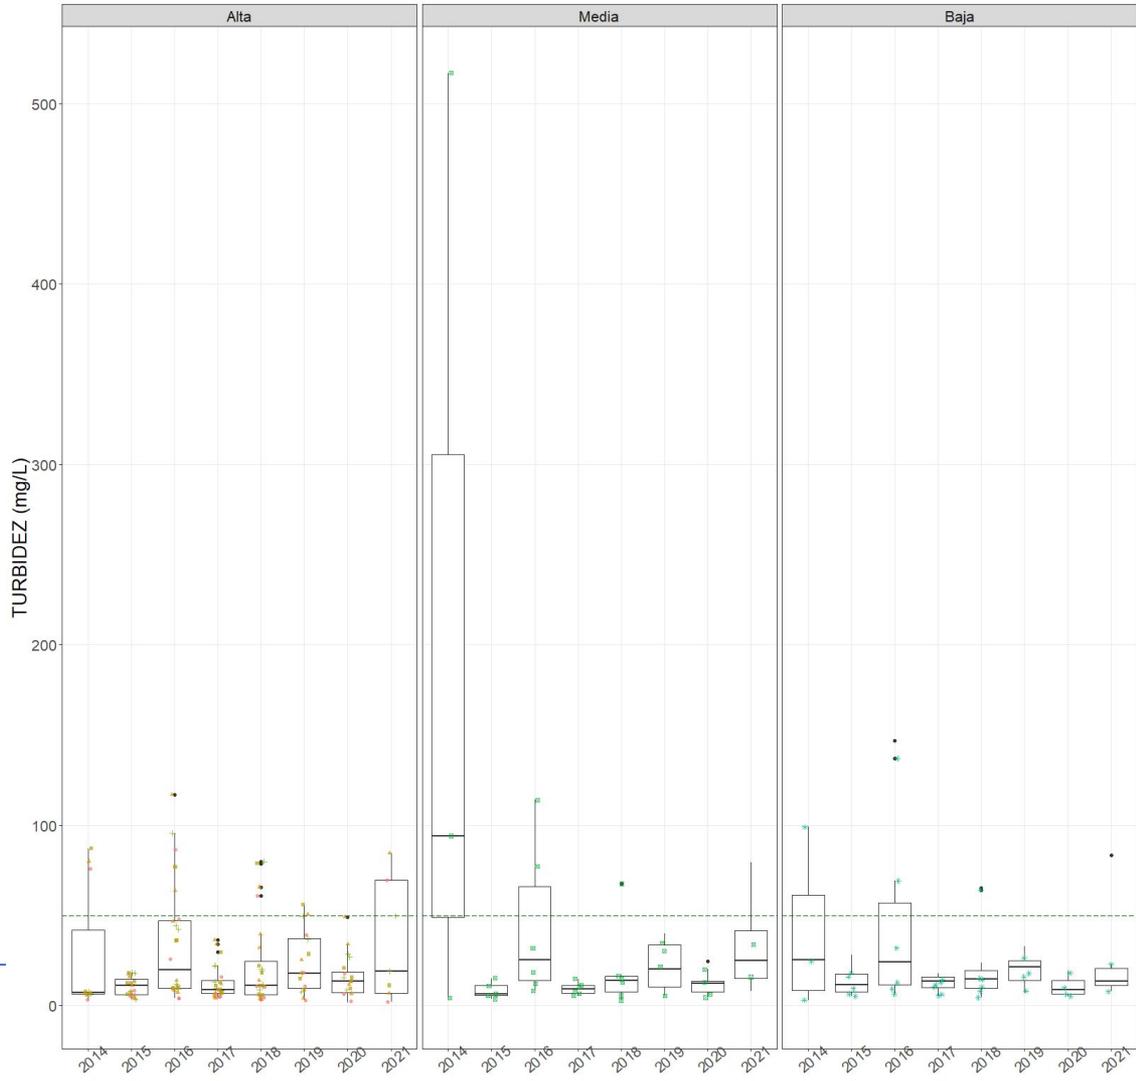
Calidad de agua Turbidez (2014-2021)

La turbidez se correlacionó de forma positiva con Nitrógeno y Fósforo, siendo más fuerte su relación con PT que con NT (PT-Turb: $rs= 0,55$; $p<0,05$; NT-turb: $rs= 0,20$; $p<0,05$).

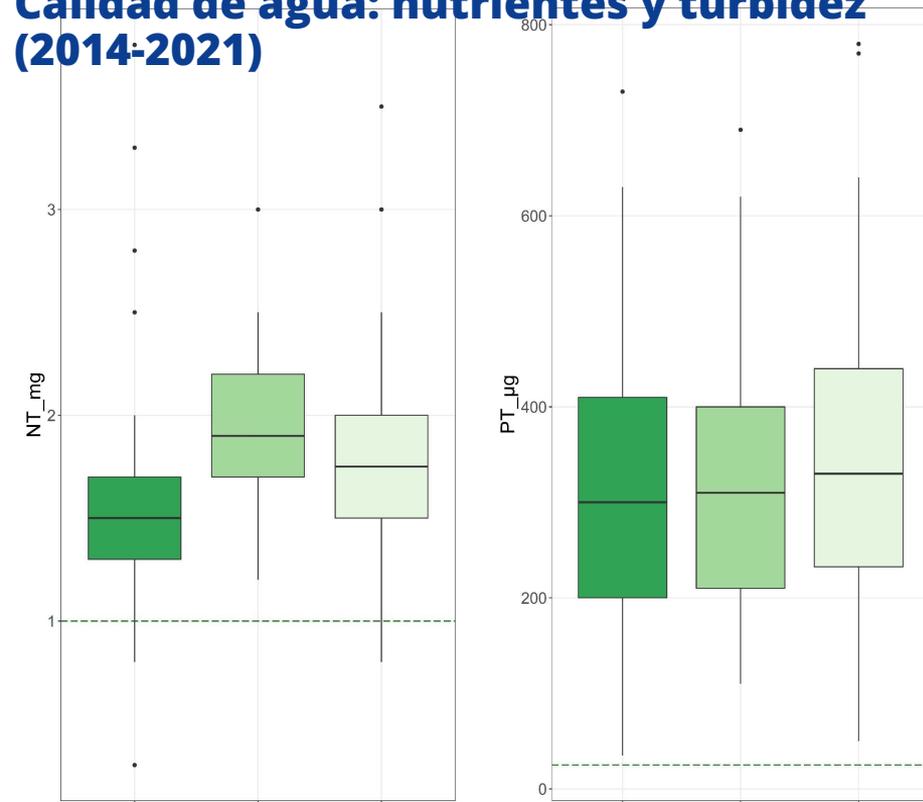
Calidad de agua: nutrientes y turbidez (2014-2021)

- Valores por encima de los valores de referencia para NT (mesa técnica del agua 2017)) y PT (Decreto 253/79)
- mediana PT \approx 300 $\mu\text{g/L}$ (normativa legal 25 $\mu\text{g/L}$) máximas >600 $\mu\text{g/L}$
- Para PT no hay diferencias entre las subcuencas

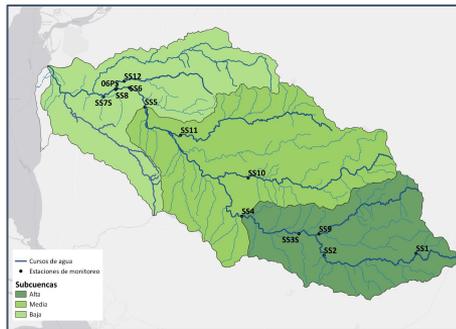
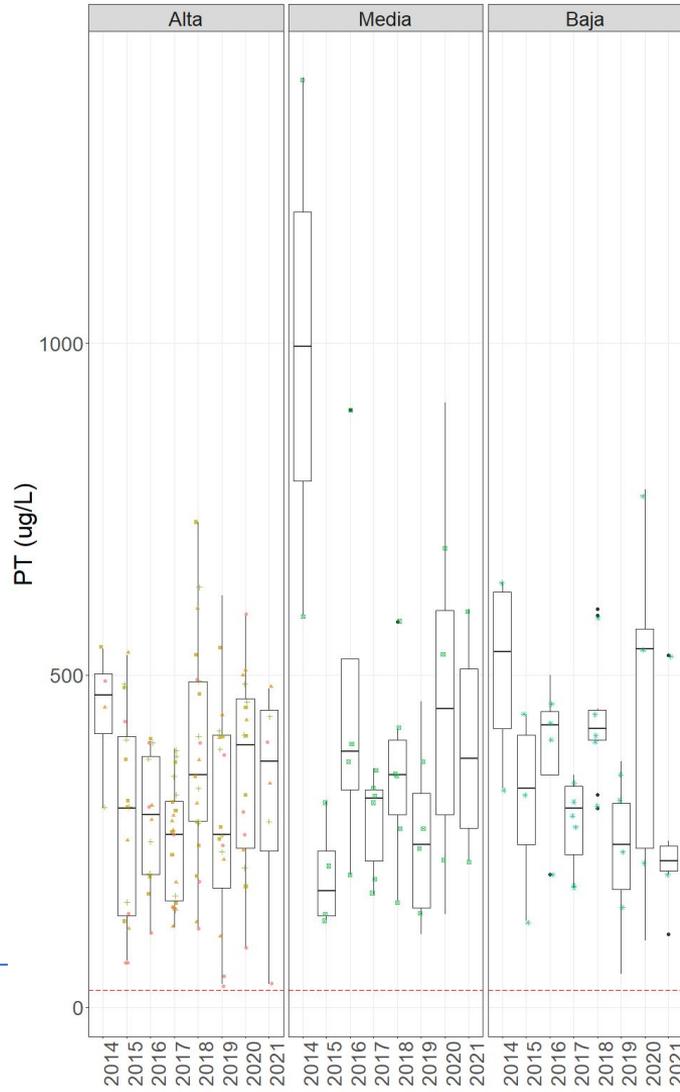
Calidad de agua- Concentración anual de PT (2014-2021)

- Todos los valores, por encima de la normativa vigente
- Medianas más altas: año 2014
- Valores promedio, salvo en 2019, menores en la parte alta
- Registros de máxima de precipitaciones en el año 2014 e inicio de implementación de los PUMRS.

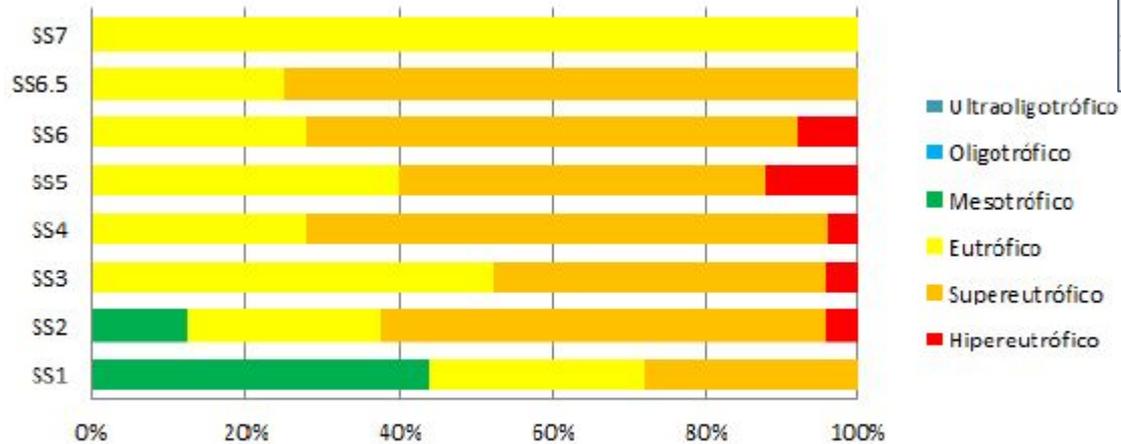
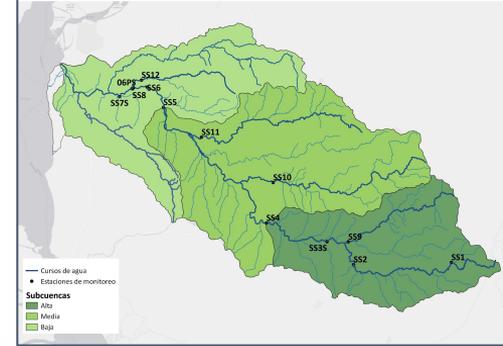
IET 2014-2019

- El estado trófico del río San Salvador se mantuvo dentro de la eutrofia y supereutrofia.
- La estación SS4 presentó un estado supereutrófico constante, mientras que las estaciones SS5 y SS6, oscilaron principalmente entre estados eutróficos y supereutróficos.
- Algunas estaciones llegaron a estados hipereutróficos

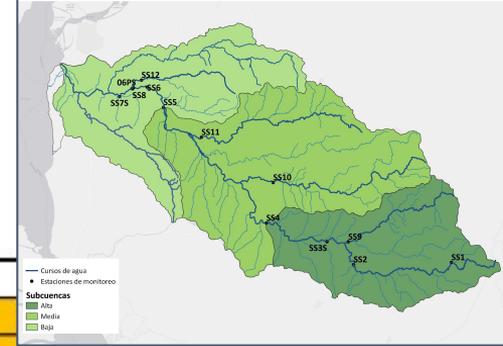
Índice de estado trófico

- Año 2014 (el más lluvioso) con condiciones de supereutrofia a lo largo de todo el curso, llegando a ser hipereutrófico en la estación SS5, aguas abajo de los arroyos Maciel y del Águila.
- Año 2015-2017 muestra leve mejora, con estado eutrófico en las estaciones más próximas a la cabecera del río (SS1, SS2 y SS3).
- Año 2018 todas las estaciones excepto SS1, presentaron un estado supereutrófico, indicando un aumento en las concentraciones de PT en la cuenca.
- Año 2019: mejora en el estado trófico de todo el curso de agua, llegando a ser mesotrófico en su cabecera (año 2018-2019 máximas de PUMRS)

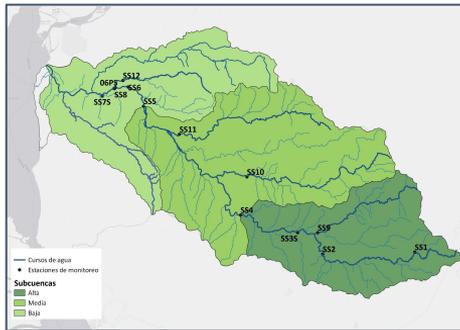
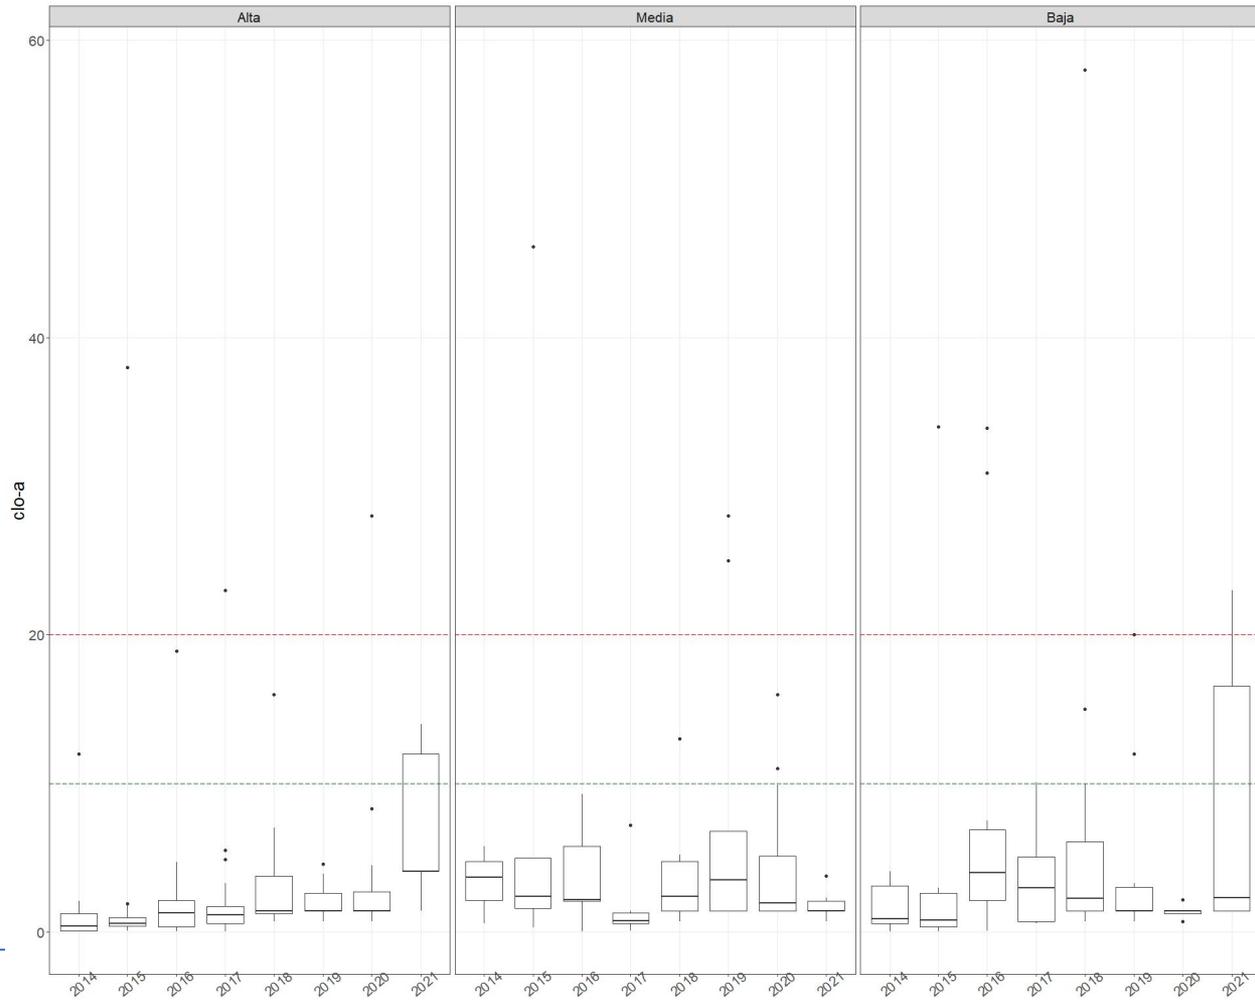
Calidad de agua Clo-a (2014-2021)

La concentración de clorofila a en el periodo analizado fue inferior a 10 $\mu\text{g/L}$ (nivel de alerta 1 de la OMS) en la mayoría de los casos, con algunas excepciones en el tramo final del río.

Floraciones probablemente controladas por alta turbidez y el bajo tiempo de residencia a pesar de los altos niveles de nutrientes.

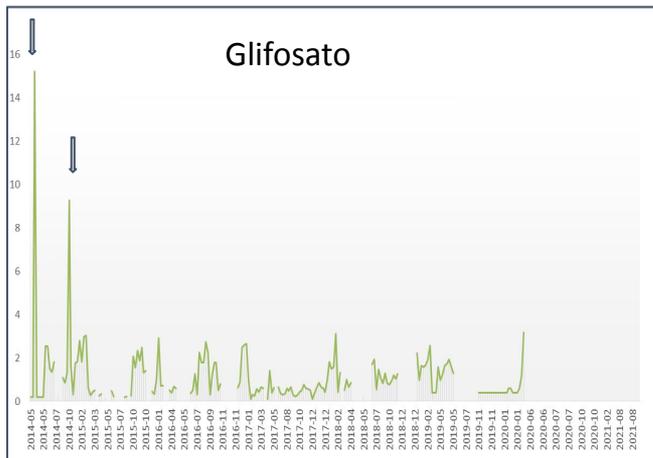
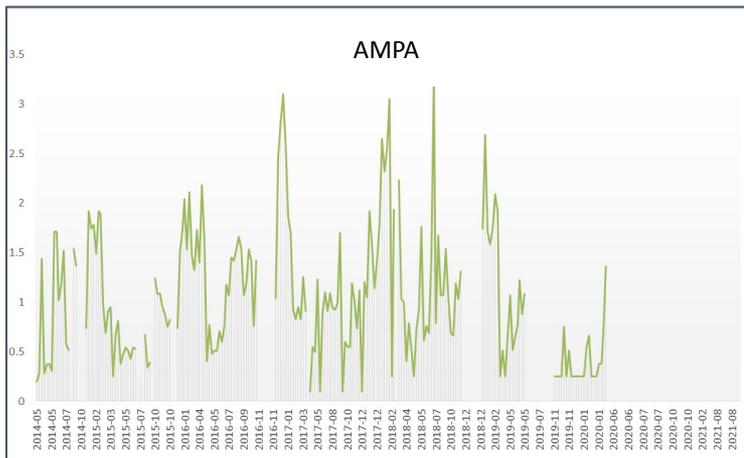
Glifosato:

65 µg/L (Valor de referencia GESTA agua 2014)

Valor máximo: 15.9 µg/L

AMPA: valor máximo 3.2 µg/L

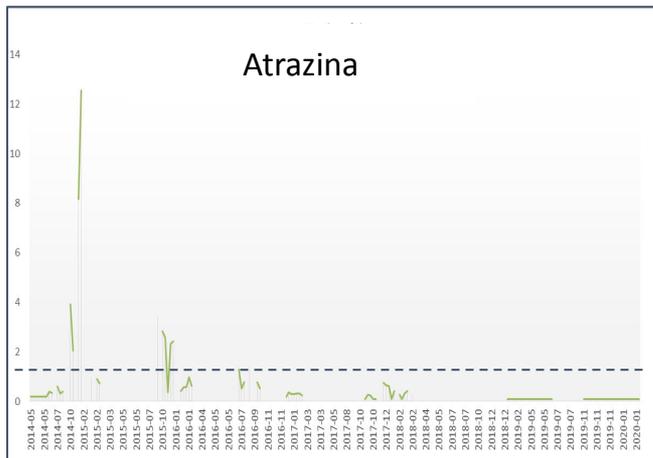
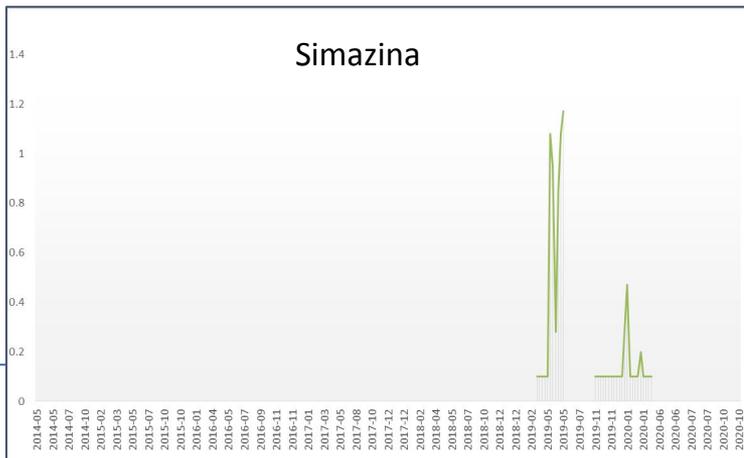
Atrazina:

1.8 µg/L (Valor de referencia GESTA agua 2014)

Valor máximo: 12.55 µg/L

Simazina:

Sin valor de referencia nacional de calidad de agua

Valor máximo: 1.22 µg/L
