Vivero Sarandí del Yí

DINAGUA, 30 de Noviembre 2023

12ª Sesión Com. Cuenca Río Yí

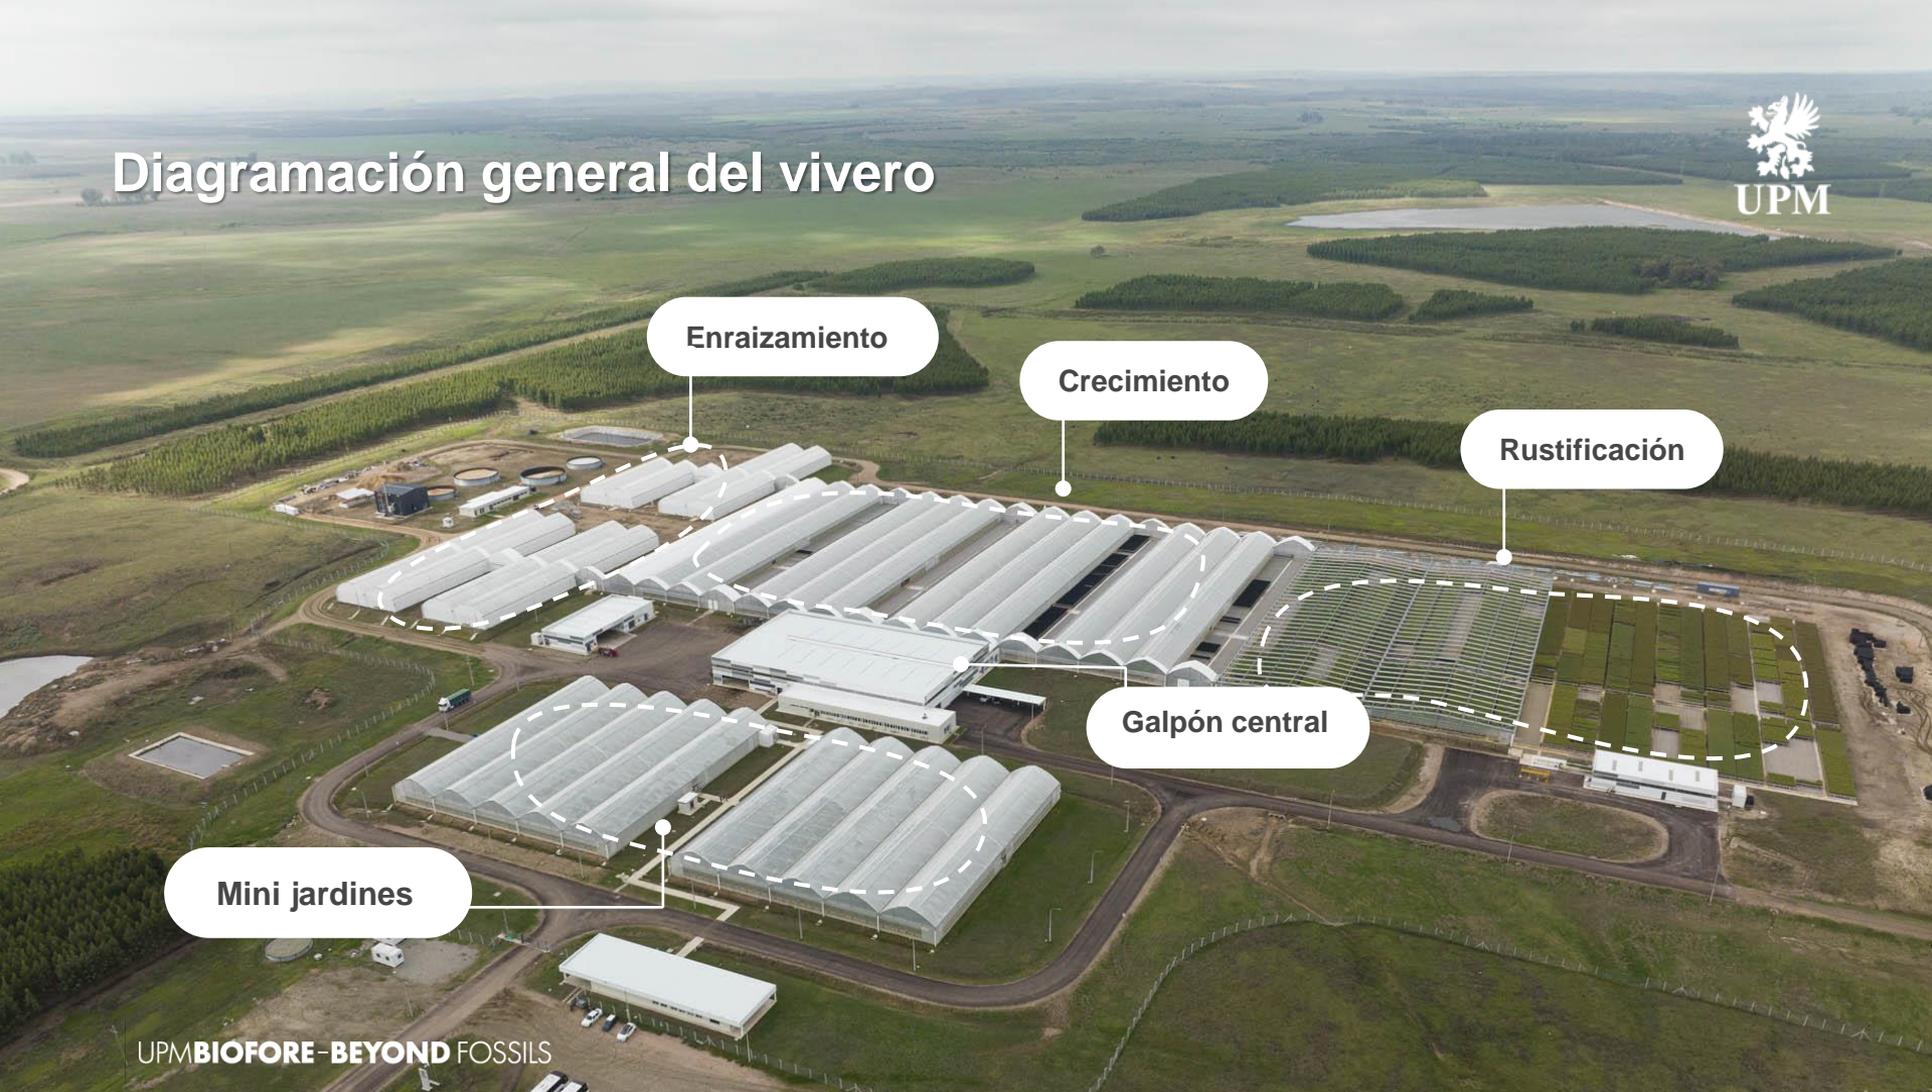
Diagramación general del vivero

Enraizamiento

Crecimiento

Rustificación

Galpón central

Mini jardines

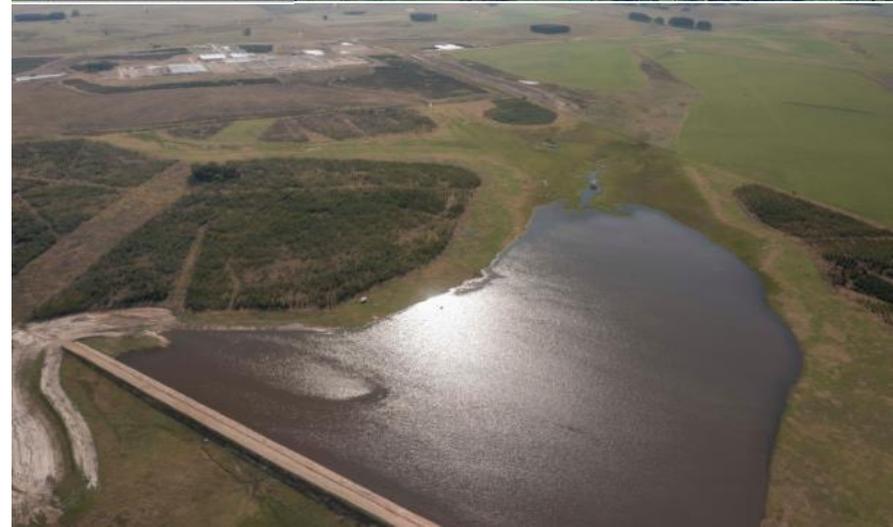
Uso del agua para riego

Desde el tajamar se bombea el agua a los tanques de agua fresca (2) para su uso en el riego de las plantas.

El excedente de riego se reutiliza completamente mediante un sistema de captación y recuperación de agua excedente de riego.

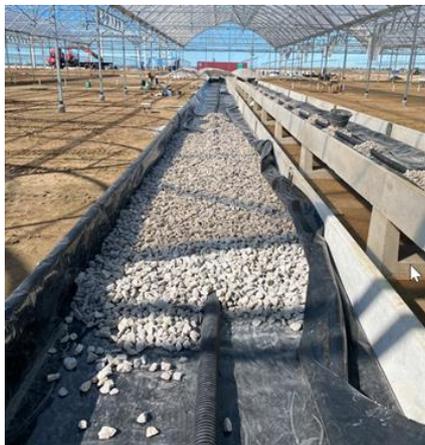
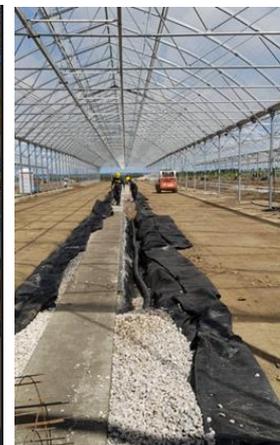
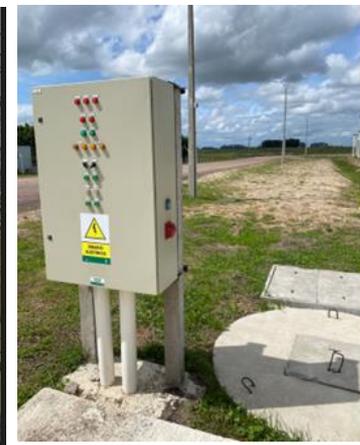
Sistema de captación y recuperación de excesos de riego (2/2)

- 2 tanques de almacenamiento de agua recuperada (1.000 m³ c/u)
- 2 tanques de almacenamiento de agua fresca
- Tratamiento de filtración y posterior desinfección mediante Ozono
- Laguna de respaldo ~2.000 m³
- Redundancia de equipos claves

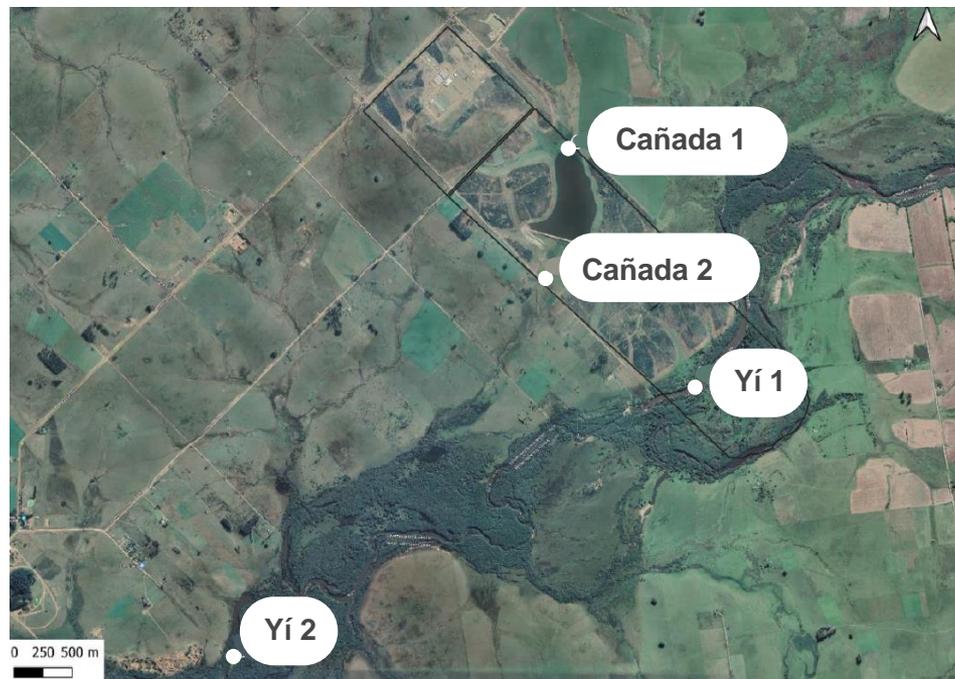
- Desde el inicio de la actividad en el vivero
- Muestreos trimestrales
- Río Yí aguas arriba y aguas abajo; y cañada aguas arriba y aguas abajo del tajamar
