**MVOTMA**

## Evolución de la calidad en la cuenca del Santa Lucía 10 años de información

# Calidad de Agua de la Cuenca del Río Santa Lucía.

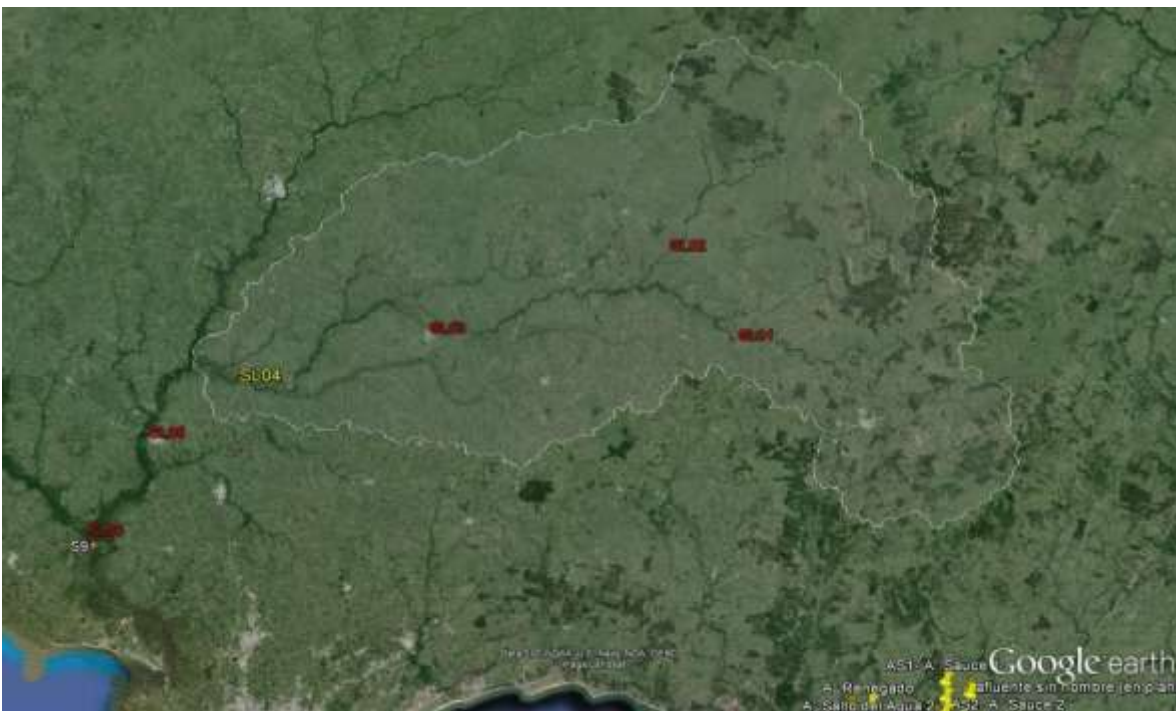
**Figura 2- Ubicación de estaciones en la subcuenca del Río Santa Lucía**

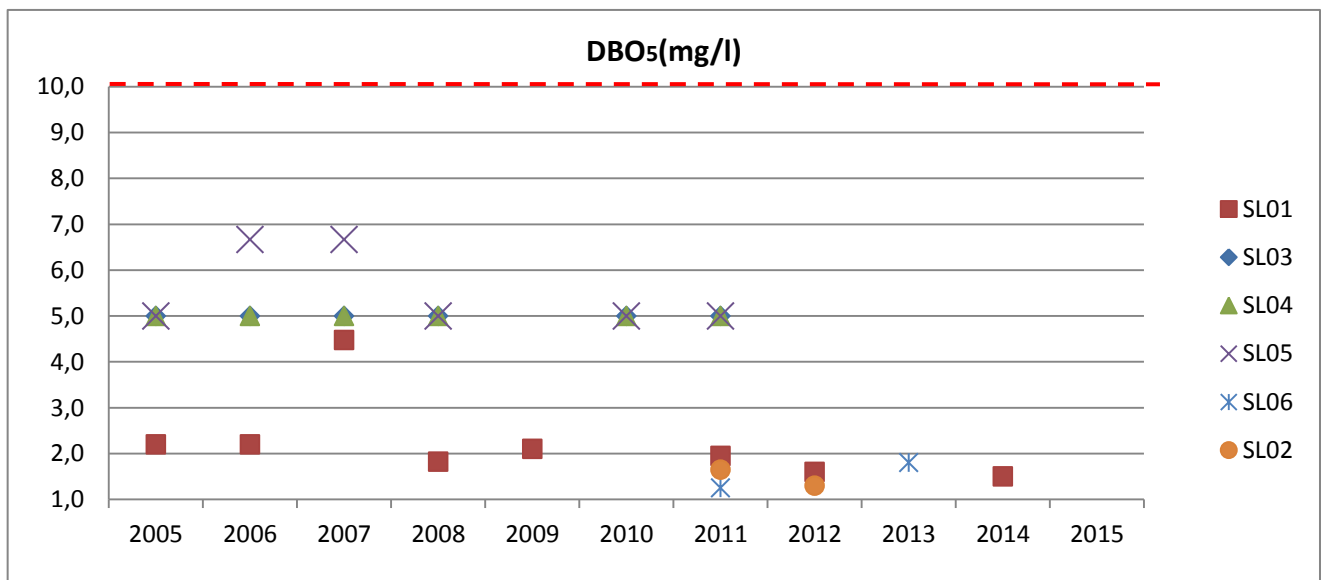
**Figura 11. Variación espacial y temporal de la DBO5 promedio anual ( $\text{mg O}_2/\text{l}$ ) en cada estación de monitoreo en el río Santa Lucía. La línea punteada indica el estándar ( $\leq 10 \text{ mg/l}$ ) establecido en la legislación para aguas naturales (Clase 3).**

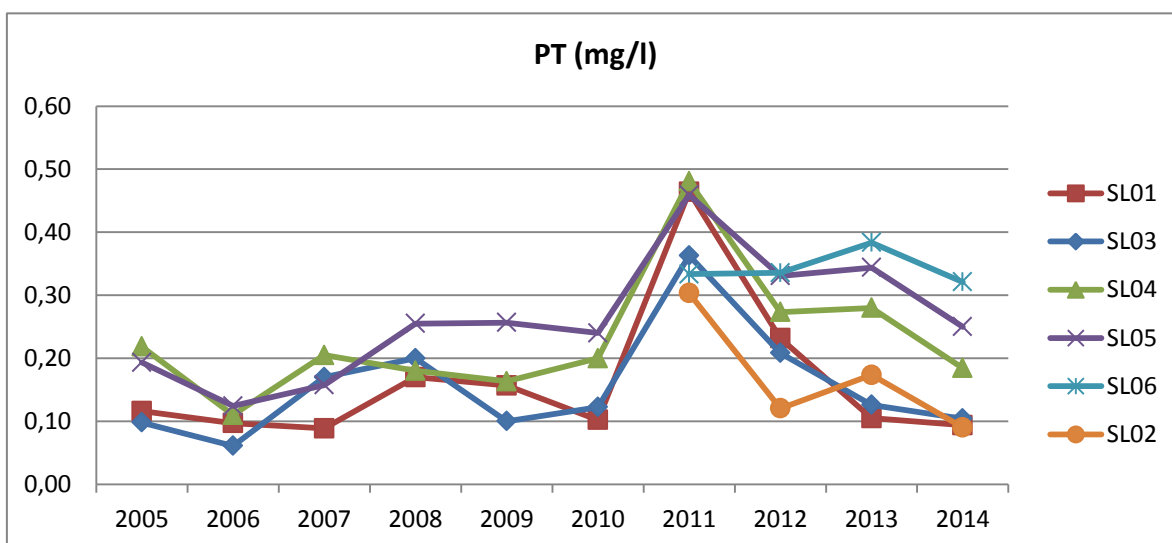
**Figura 7. Variación espacial y temporal del fósforo total promedio anual en el Río Santa Lucía.**

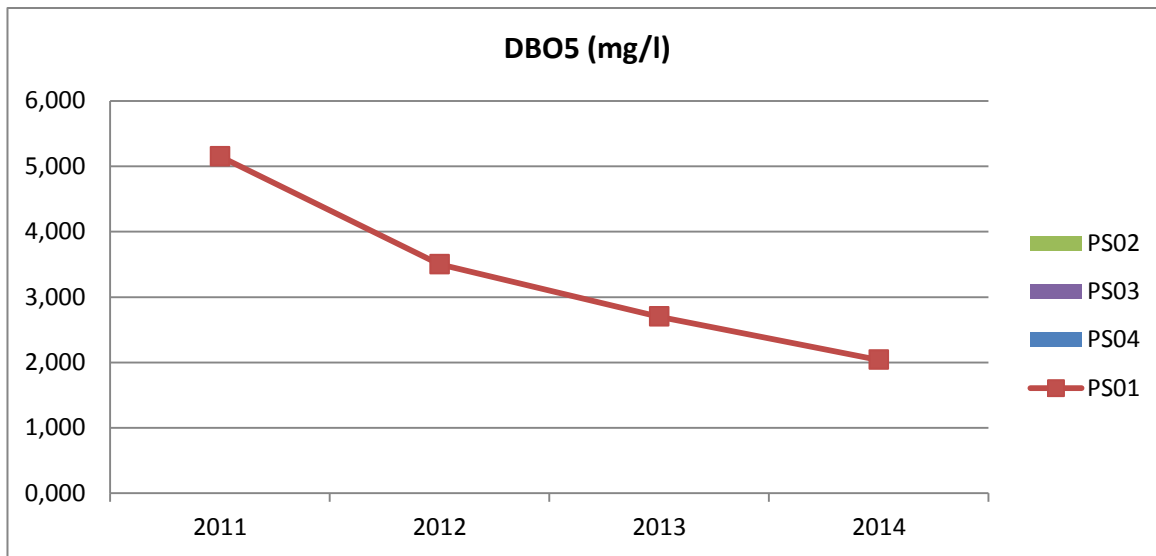
**Figura 39. Variación temporal de la demanda bioquímica de oxígeno, promedio anual, en la estación PS01 del embalse Paso Severino entre 2011 y 2014.**

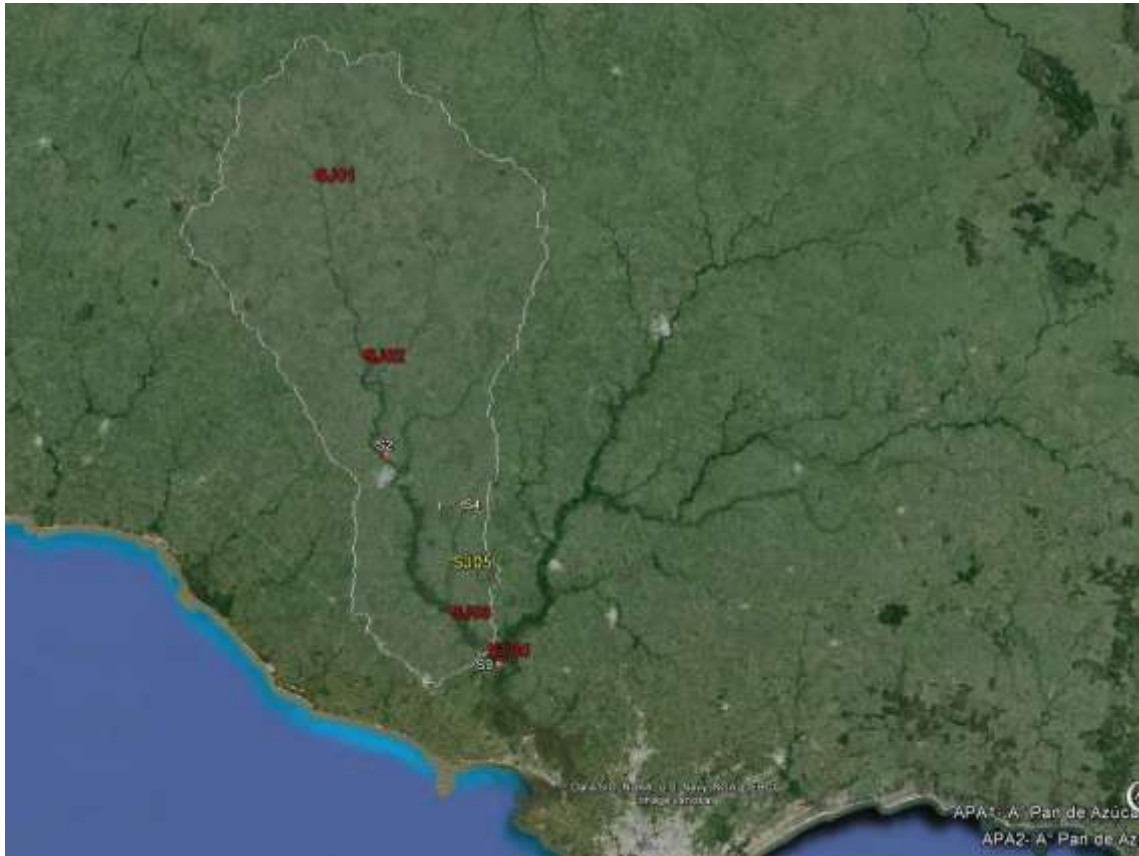
**Figura 53. Subcuenca del Río San José. Se indica la ubicación de las estaciones del monitoreo de Nivel 1 (SJ01, SJ02, SJ03, SJ04) en rojo y de Nivel 2 (SJ05) en amarillo**

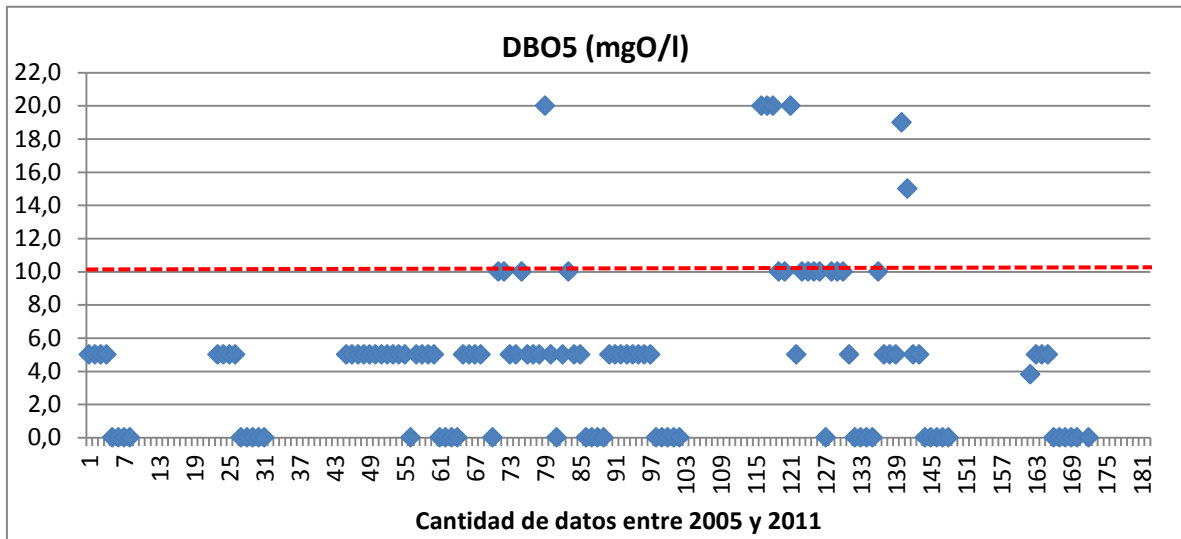
**Figura 84. Variación de la concentración de la demanda bioquímica de oxígeno en todas las estaciones de monitoreo de la subcuenca del arroyo Canelón Grande y Canelón Chico durante 6 años (interrumpidos) de monitoreo. La línea punteada indica el valor del estándar de calidad ( $\leq 10$  mg/l) vigente.**

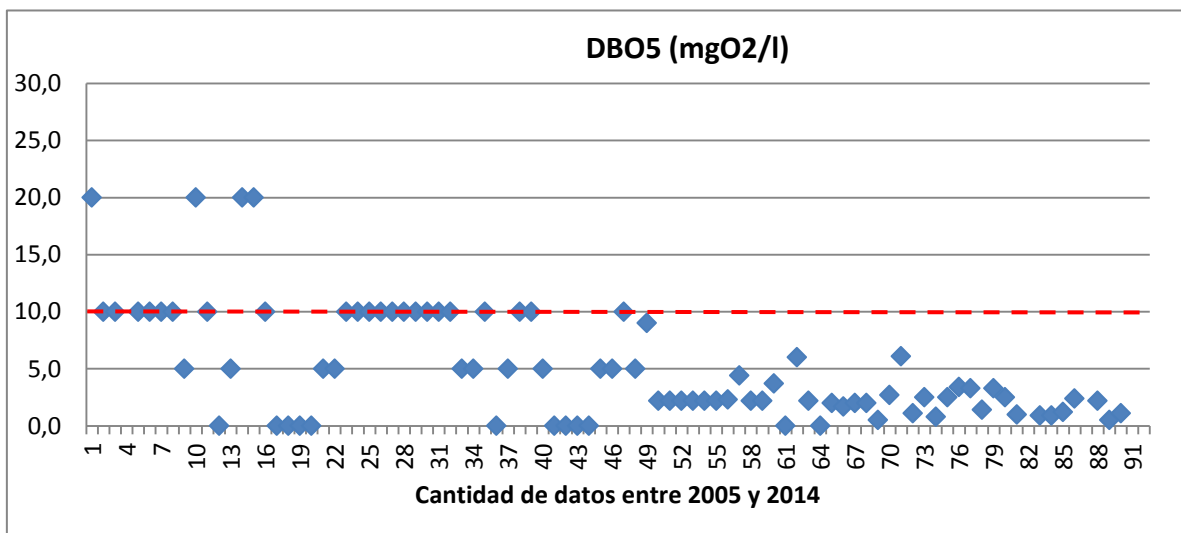
**Figura 125- Variación de la concentración de DBO5 (mgO2/l) en todas las estaciones y durante todo el período de monitoreo. La línea punteada indica el valor estándar de calidad ( $\leq 10$  mg/l) vigente en el Decreto 253/79.**

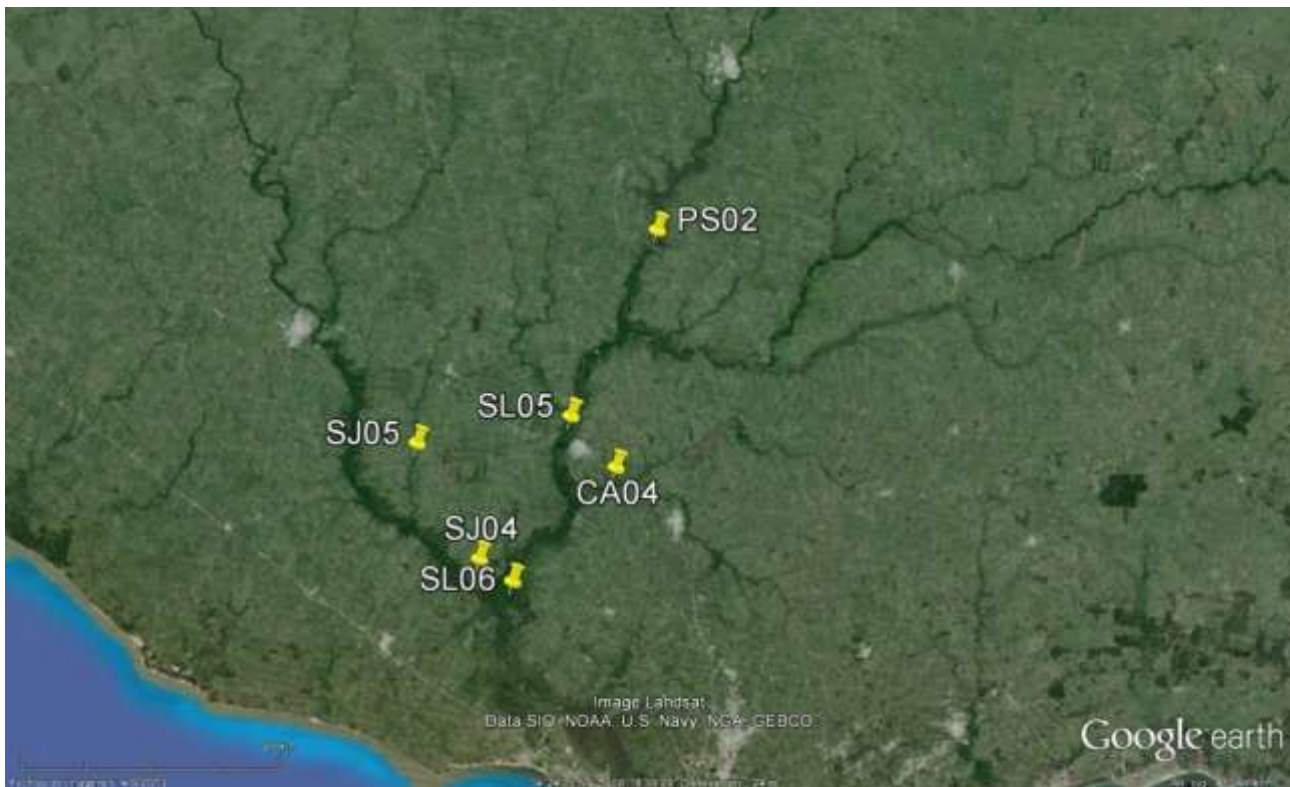
**Figura 138. Ubicación de las estaciones de monitoreo de agroquímicos y AOX en cursos de agua de la cuenca del Santa Lucía, a partir de 2013.**
