Monitoreo de Calidad de Aire en Nueva Palmira – Colonia

**Informe de datos de material particulado
Año 2016**

**Dirección Nacional de Medio Ambiente
División Calidad Ambiental
Departamento Seguimiento de Componentes del Ambiente**

Marzo 2017

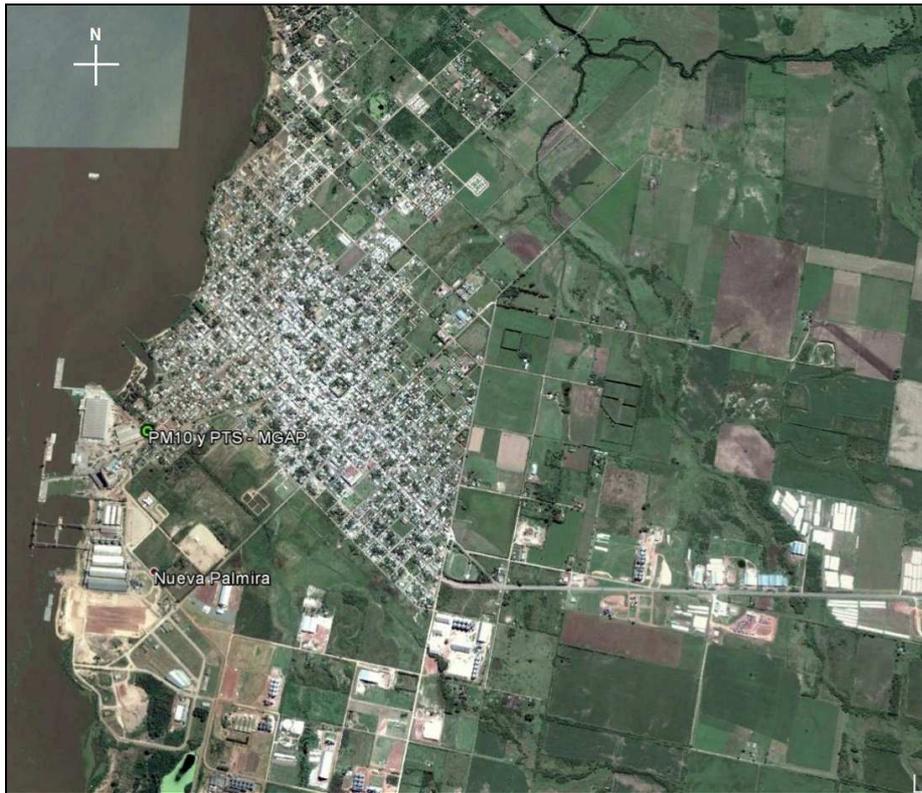
Ilustración 3: Ubicación monitores en Nueva Palmira (en verde).

Durante 2016 la disposición mantuvo las modificaciones adoptadas en 2015, como se muestra en la Ilustración 3.

Bajo la disposición actual, los equipos se ubican en una zona aledaña a una de las fuentes más importantes identificadas, como lo es el puerto y sus accesos. La densidad poblacional en esta zona es menor que en el resto de la ciudad, pero se distinguen claramente hogares en las cercanías de los equipos. Se considera que estos equipos reciben mayormente el impacto de las fuentes mencionadas.
