MVOTMA

Monitoreo de Calidad del Agua Cuenca Río Santa Lucía

Informe 2015

Mayo 2017

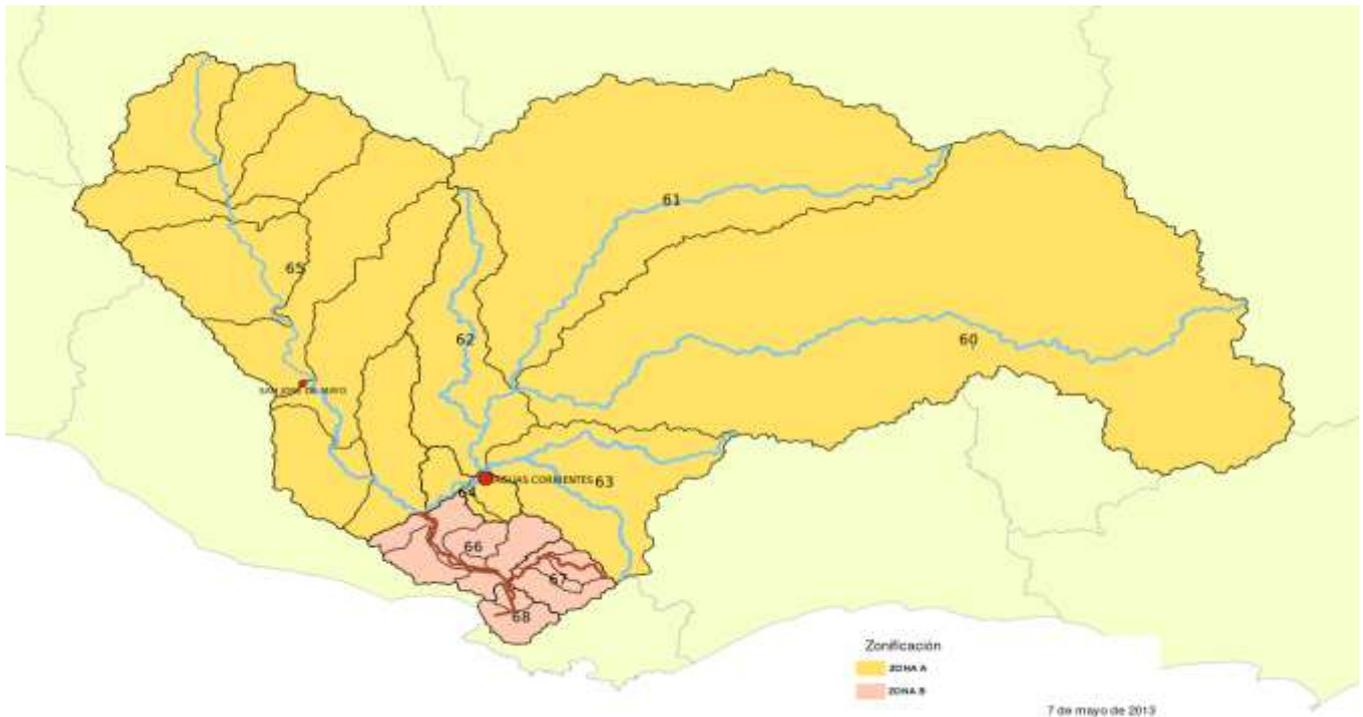
Figura 1. Zonas A (amarillo) y B (rosa) definidas para la gestión de la cuenca del sistema Río Santa Lucía.

ZONA (A): Objetivo de uso preponderante “Fuente de Agua Potable”.

ZONA (B): Objetivo de uso preponderante “Conservación de la flora y fauna hídrica”.

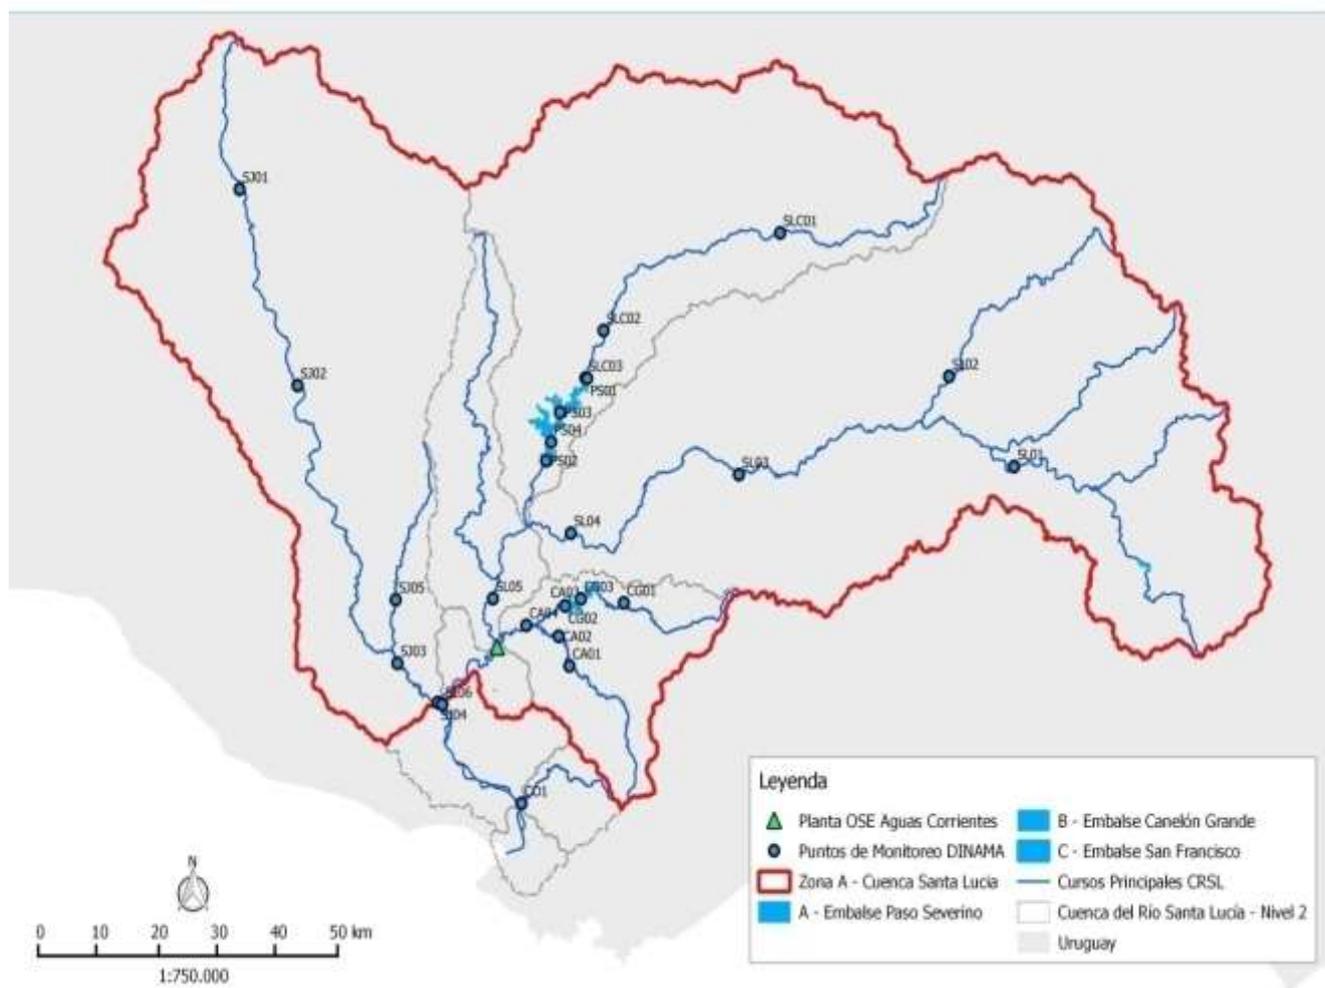
MAPA DE LA CUENCA DEL RÍO SANTA LUCÍA

Figura 2. Cuenca del Río Santa Lucía diferenciando en las subcuencas que la componen y la ubicación de las estaciones de monitoreo de calidad de agua consideradas para este informe.

De acuerdo con la organización del Programa de Monitoreo en niveles de muestreo, las estaciones fueron situadas en puntos estratégicos de las subcuencas. En la Fig. 2 se indican las estaciones de muestreo y la subcuenca donde se encuentran. Para facilitar la visualización, al inicio de los resultados de cada subcuenca, se presenta un esquema del curso de agua con sus correspondientes sitios de muestreo.

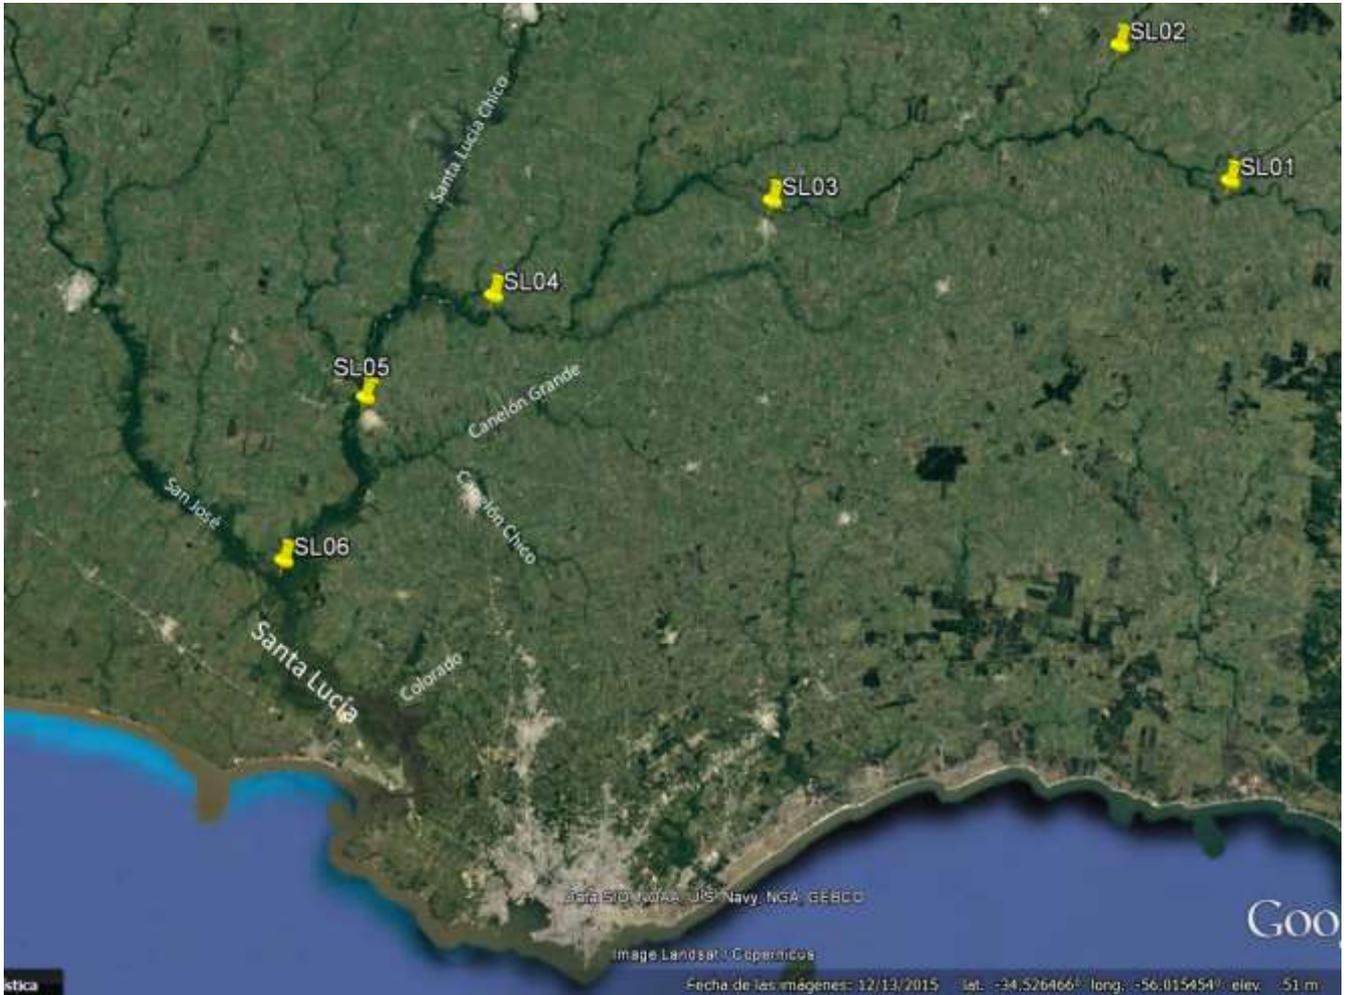
Figura 3: Ubicación de estaciones en la subcuenca del río Santa Lucía.

En esta sub-cuenca se tienen seis estaciones de monitoreo, según se muestra en la Figura 3 y sus resultados serán presentados en este informe, mientras que en la figura 4 se esquematiza la ubicación de dichas estaciones en relación a la llegada de afluentes del río.

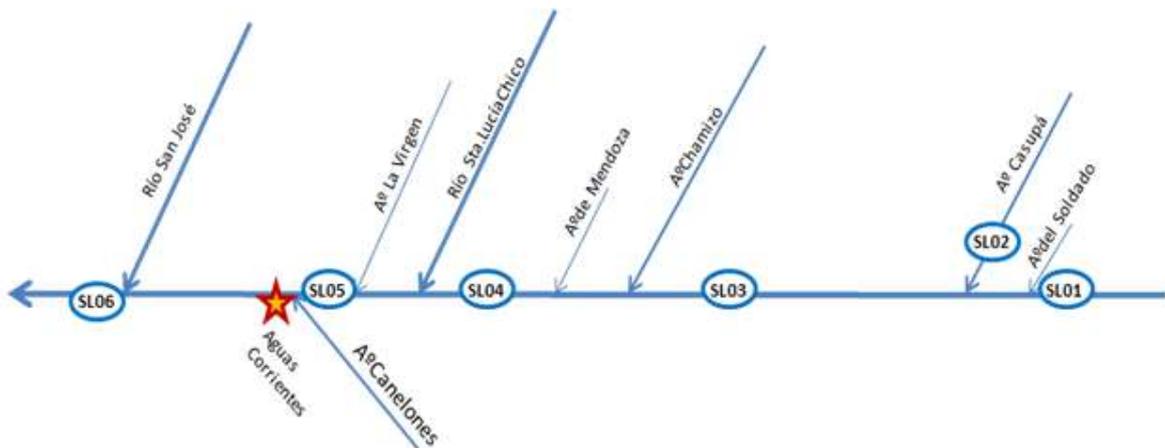
Figura 4. Esquema con la ubicación de las estaciones de monitoreo de Nivel 1 en la subcuenca del río Santa Lucía indicando los principales afluentes

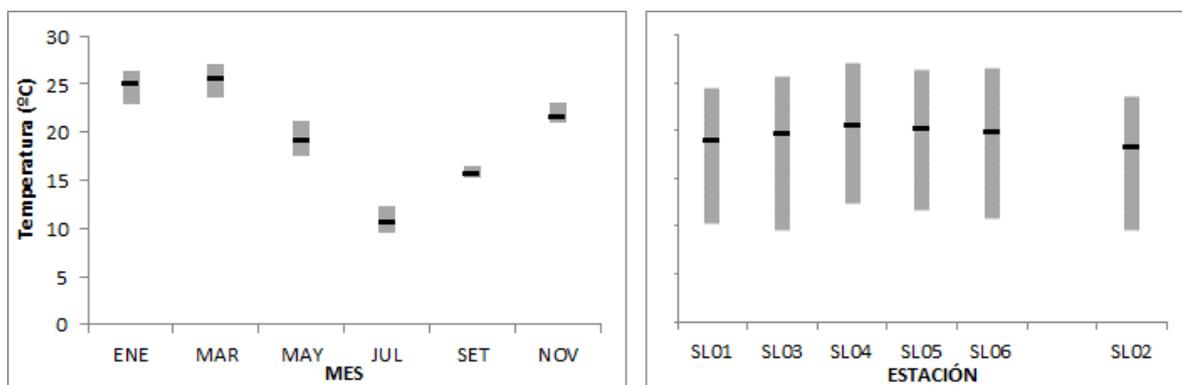
La temperatura del agua (Figura 5) varió entre un máximo de 27,1 °C (estación SL04 en marzo) y un mínimo de 9,5 °C (estación SL02 en julio), con un promedio en el año de 19,6°C. La variación espacial de la temperatura no mostró diferencias notorias entre los sitios, aunque se percibe una tendencia al aumento desde las nacientes hacia la desembocadura.

Figura 5: Variación temporal (izquierda) y espacial (derecha) de la temperatura en el río Santa Lucía durante 2015.

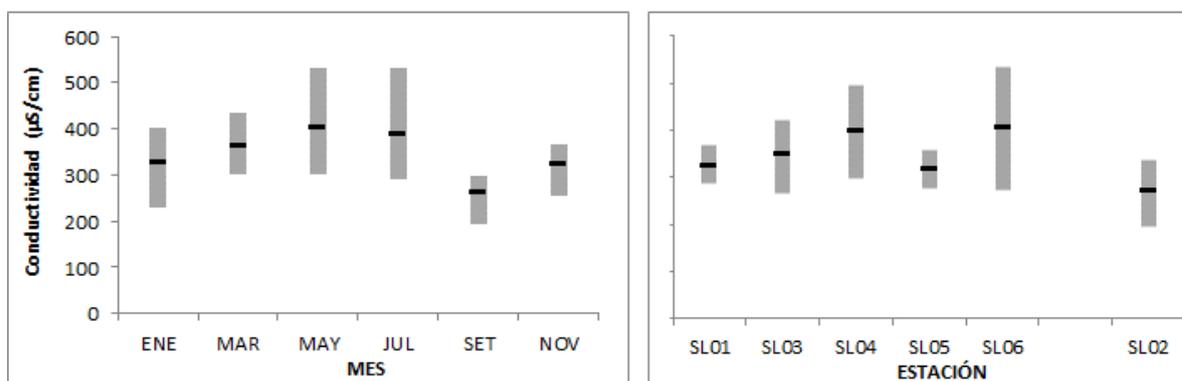
La conductividad del agua (Figura 6) se caracterizó por un máximo de 533,0 $\mu\text{S}/\text{cm}$ (SL06 en mayo) y un mínimo de 194,3 $\mu\text{S}/\text{cm}$ (SL02 en setiembre). El promedio fue de 345,8 $\mu\text{S}/\text{cm}$. Esta variable muestra una tendencia al incremento desde las nacientes hacia la desembocadura.

Figura 6: Variación temporal (izquierda) y espacial (derecha) de la conductividad en el río Santa Lucía durante 2015.

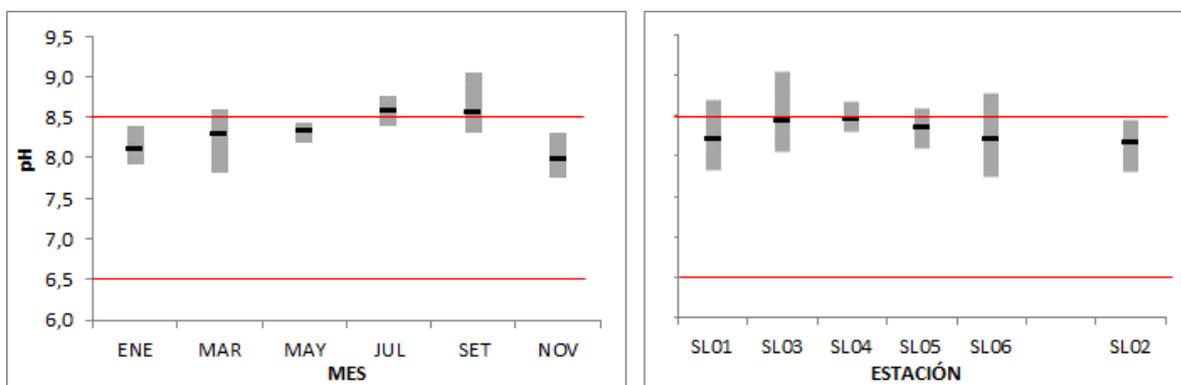
En el 25% de las muestras tomadas (9/36), los valores de pH excedieron el valor de referencia fijado en el decreto 253 (entre 6,5 y 8,5). En el anexo 1 puede verse una tabla comparativa del cumplimiento de las diferentes variables.

Figura 7: Variación temporal (izquierda) y espacial (derecha) del pH en el río Santa Lucía durante 2015. La líneas roja indica el rango superior del estándar de pH establecido en la legislación (6,5-8,5) para aguas naturales (Clase 3).

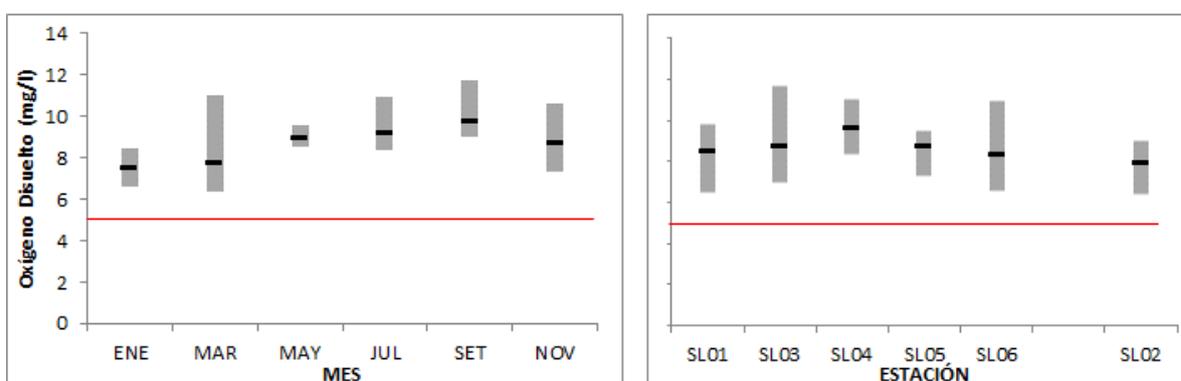
Las aguas más oxigenadas se observan en la cuenca media del río, mientras que en la cuenca alta se registran los valores mínimos; en líneas generales se percibe una leve tendencia al aumento de la cantidad de oxígeno disuelto en el agua desde la cabecera hacia la desembocadura. Más allá de las fluctuaciones espaciales y/o temporales de esta variable, las concentraciones de oxígeno disuelto se encuentran siempre por encima del valor mínimo aceptable fijado en el decreto 253, indicando un buen nivel de oxigenación del cuerpo de agua.

Figura 8: Variación temporal (izquierda) y espacial (derecha) del oxígeno disuelto en el río Santa Lucía durante 2015. La línea roja indica el valor del estándar de OD establecido en la legislación (> 5 mg/l) para aguas naturales (Clase 3).

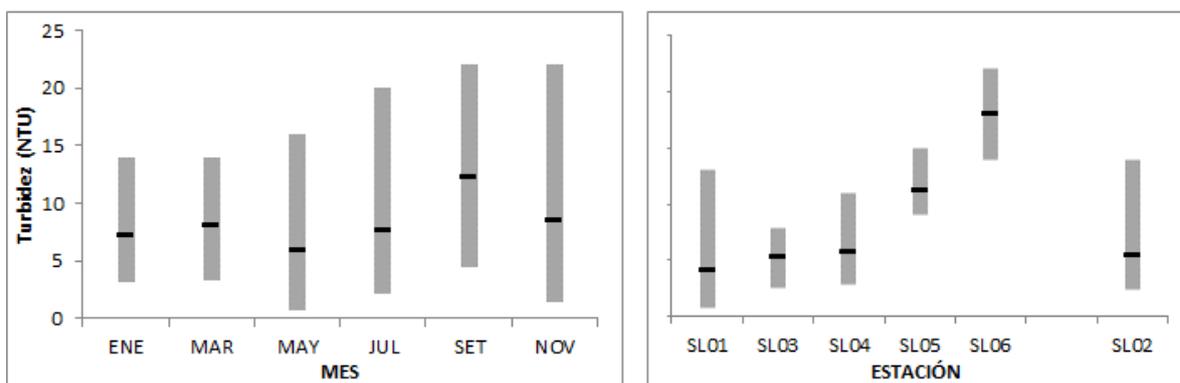
Hay una marcada tendencia al aumento de la turbidez a lo largo del curso del río, pero siempre manteniéndose dentro de los valores aceptados por el decreto 253 (50 NTU), situándose, el valor más alto registrado durante 2015, a la mitad de esta valor guía.

Figura 10: Variación temporal (izquierda) y espacial (derecha) de la turbidez en el río Santa Lucía durante 2015.

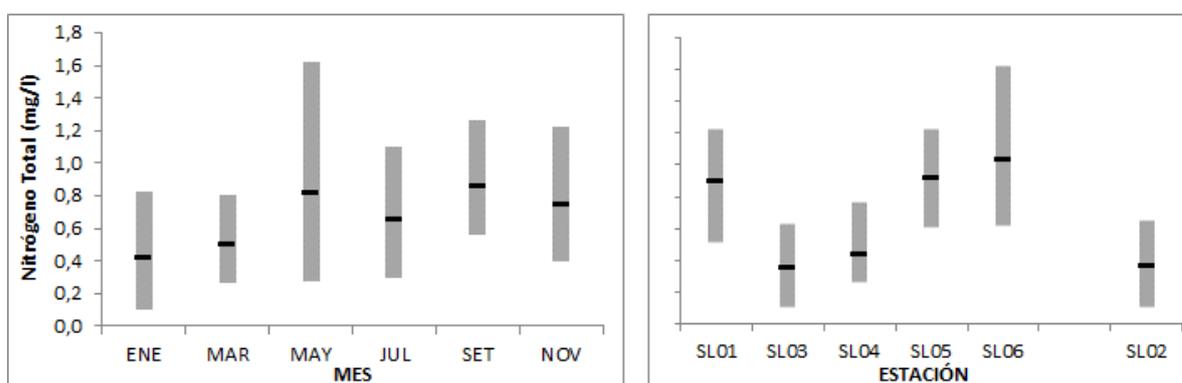
La variación temporal del NT a lo largo del año no muestra un patrón definido. La variación espacial se caracteriza por mayores concentraciones en la estación más cercana a la desembocadura (SL06), y concentraciones muy cercanas en las estaciones SL01 y SL05. En las restantes estaciones (SL02, SL03 y SL04) las concentraciones son aproximadamente la mitad. La tendencia general es al aumento desde las nacientes hacia la desembocadura, a pesar de las altas concentraciones en SL01. Las concentraciones de NT aumentaron en las dos estaciones extremas, con respecto al año precedente, pero disminuyeron en las 4 estaciones intermedias.

Figura 11: Variación temporal (izquierda) y espacial (derecha) del nitrógeno total en el río Santa Lucía durante 2015.

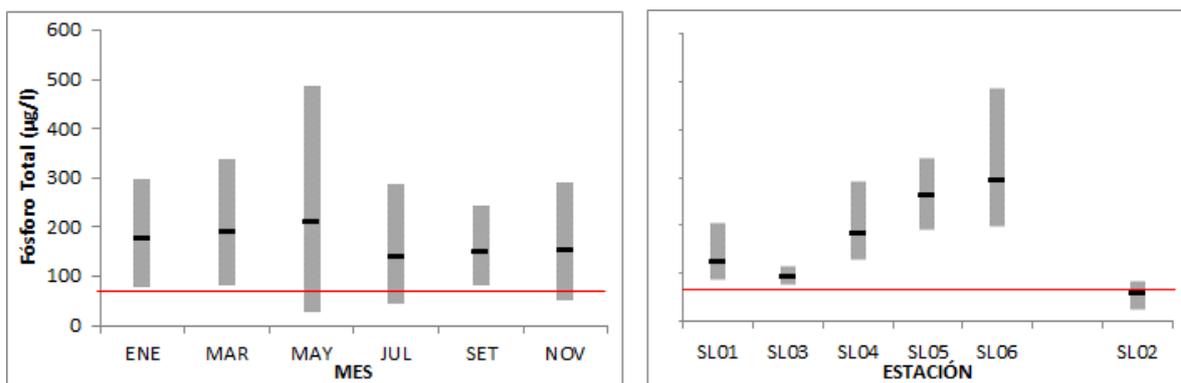
Figura 12: Variación temporal (izquierda) y espacial (derecha) del fósforo total en el río Santa Lucía durante 2015.

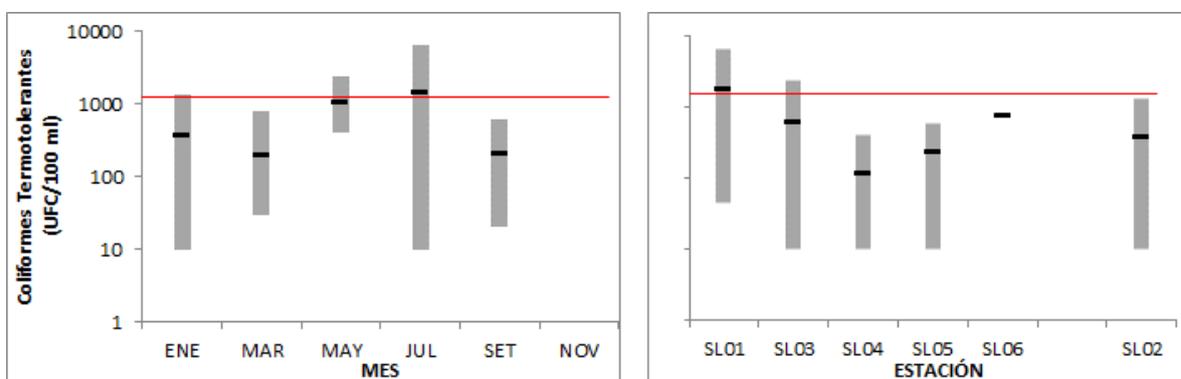
El 7 % de los valores (2/27) no cumplió con el estándar de calidad, o sea, superó los 2000 UFC/100 ml

Figura 13: Variación temporal (izquierda) y espacial (derecha) de los coliformes termotolerantes en el río Santa Lucía durante 2015.

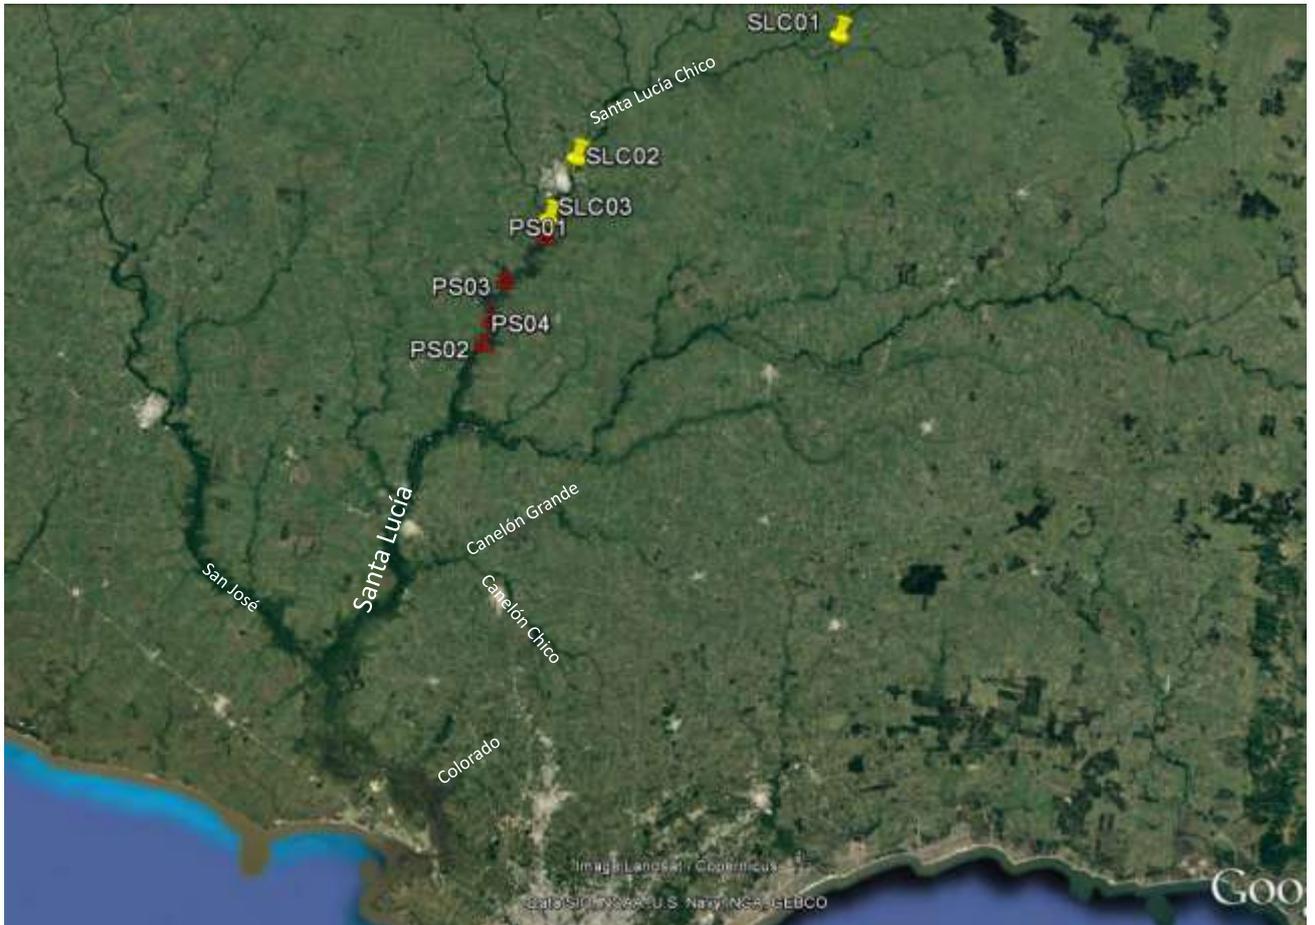
Figura 14- Cuenca del río Santa Lucía Chico con ubicación de las estaciones de monitoreo en el curso principal (icono "chinche") y en el Embalse Paso Severino (icono triángulo)

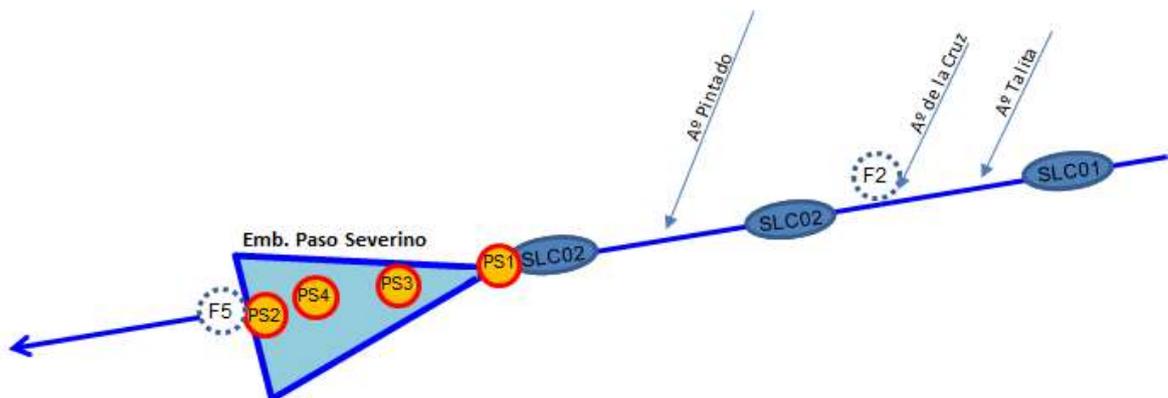
Figura 15. Esquema con la ubicación de las estaciones de monitoreo en la subcuenca del río Santa Lucía Chico indicando las correspondientes al nivel 1 del cauce principal (círculos azules) y el nivel 3 del embalse Paso Severino (círculos amarillos).

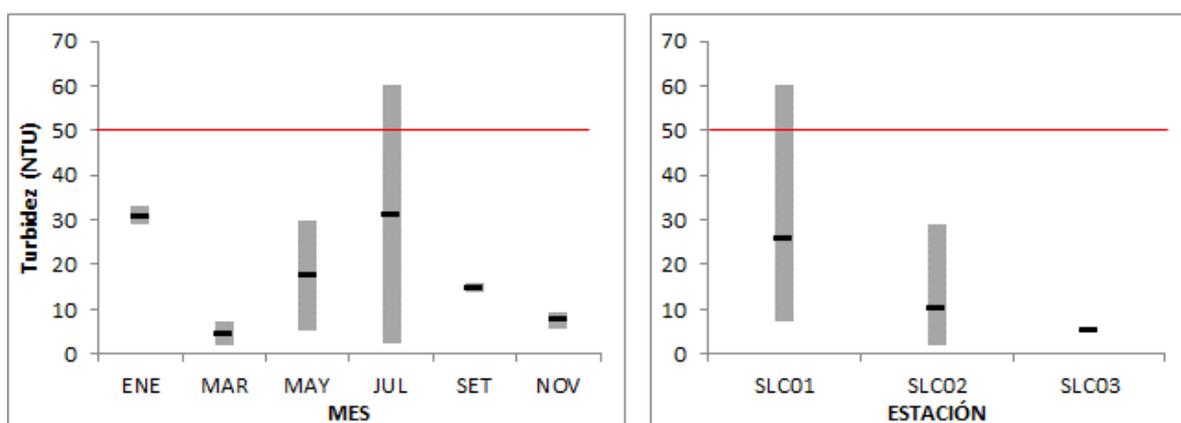
Figura 21: Variación temporal (izquierda) y espacial (derecha) de la turbidez en el río Santa Lucía Chico durante 2015. La línea roja indica el valor del estándar de turbidez establecido en la legislación (50 NTU) para aguas naturales (Clase 3).

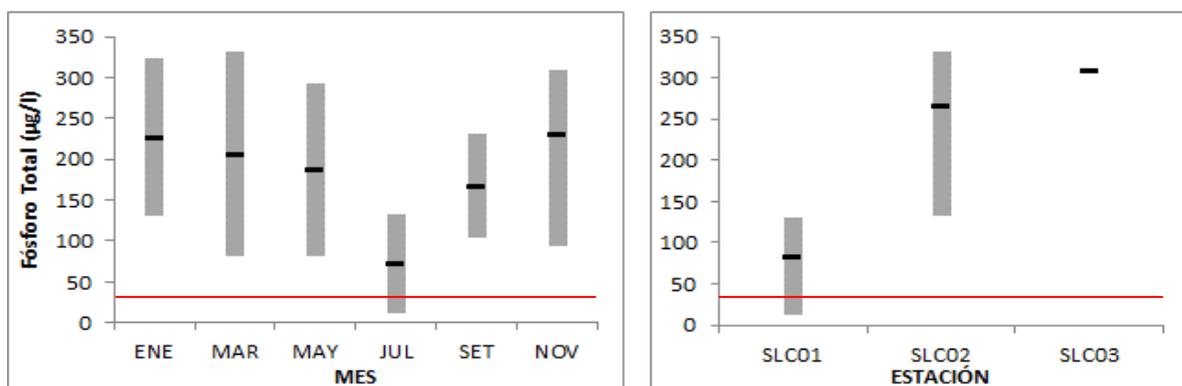
Figura 23: Variación temporal (izquierda) y espacial (derecha) del fósforo total en el río Santa Lucía Chico durante 2015. La línea roja indica el valor del estándar de fósforo total establecido en la legislación (0,025 mg/l) para aguas naturales (Clase 3).

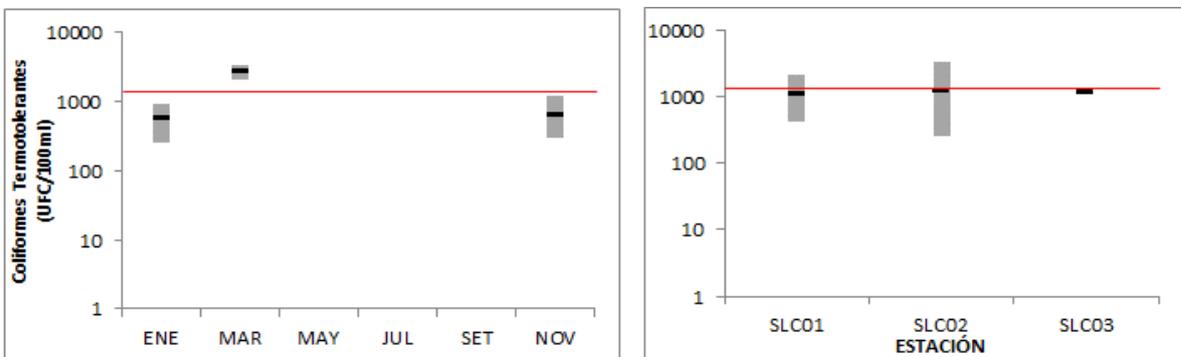
El Decreto 253/79 establece como valor estandar 1000 UFC/100ml, correspondiente a la media geométrica móvil de 5 datos consecutivos analizados en un período de 30 días, o en su defecto un máximo de 2000 UFC/100ml por muestra puntual. Considerando esta referencia (ya que la frecuencia de muestreo no permite cumplir con el requisito de la media geométrica), el 29% de los registros de coliformes termotolerantes en el río Santa Lucía Chico no cumplió con el estandar de calidad.

Figura 24: Variación temporal (izquierda) y espacial (derecha) de los coliformes termotolerantes en el río Santa Lucía Chico durante 2015. La línea roja indica el valor del estándar para los coliformes termotolerantes establecido en la legislación (2000 UFC/100 ml) para aguas naturales (Clase 3).

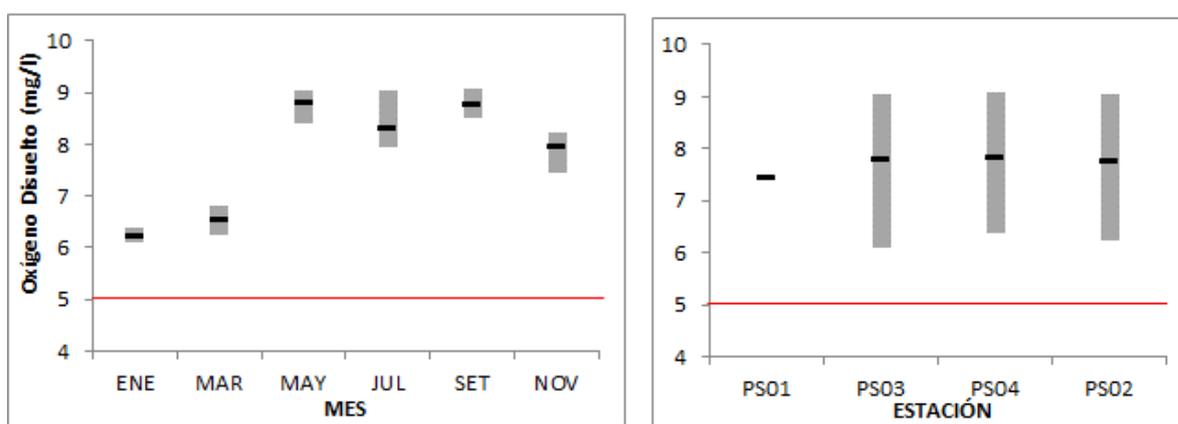
Figura 28: Variación temporal (izquierda) y espacial (derecha) del oxígeno disuelto en el embalse de Paso Severino durante 2015. La línea roja indica el valor del estándar para el oxígeno disuelto establecido en la legislación (5 mg/l) para aguas naturales (Clase 3).

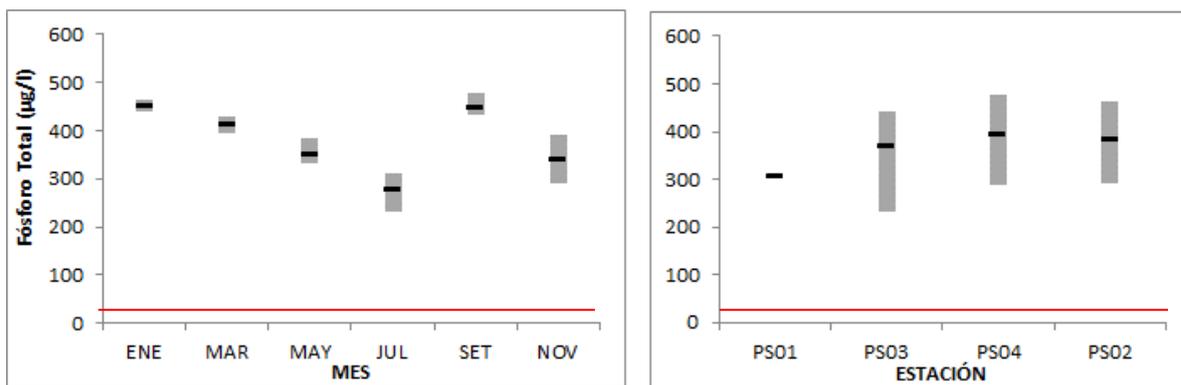
Figura 32: Variación temporal (izquierda) y espacial (derecha) del fósforo total en el embalse de Paso Severino durante 2015. La línea roja indica el valor del estándar para el fósforo total establecido en la legislación (0.025 mg/l) para aguas naturales (Clase 3).

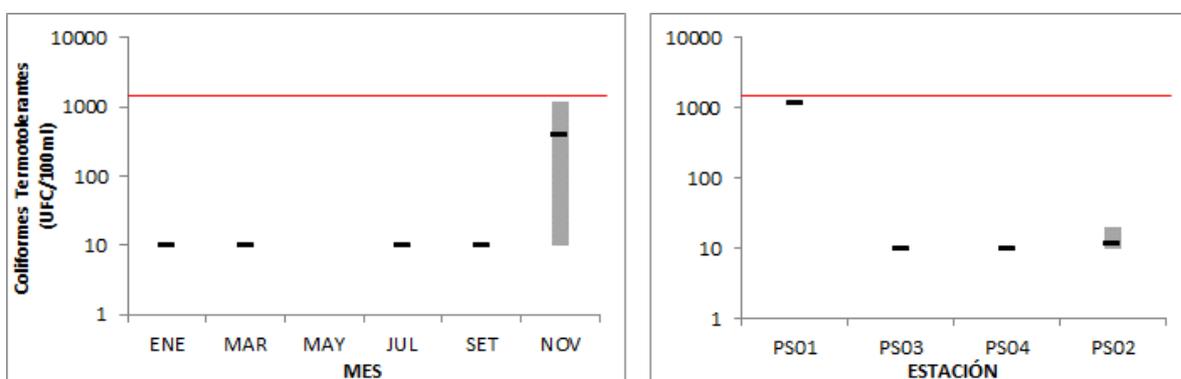
Figura 33: Variación temporal (izquierda) y espacial (derecha) de los coliformes termotolerantes en el embalse de Paso Severino durante 2015. La línea roja indica el valor del estándar para los coliformes termotolerantes establecido en la legislación (2000 UFC/100 ml) para aguas naturales (Clase 3).

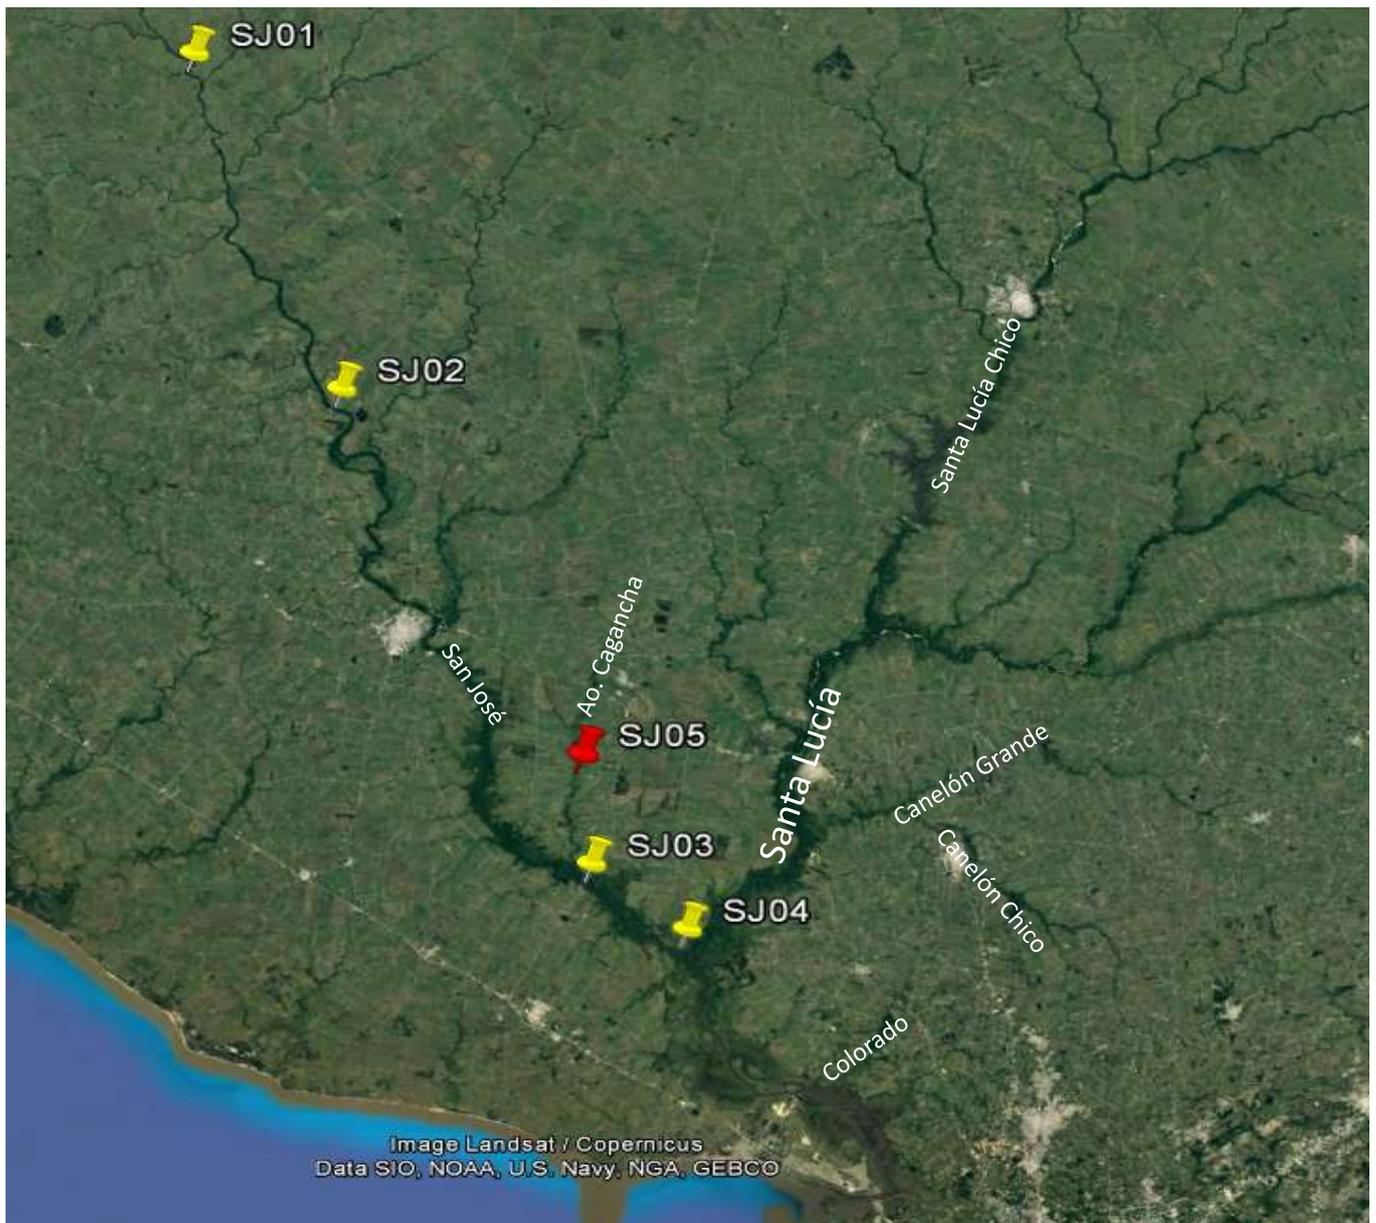
Figura 34. Subcuenca del río San José. Se indica la ubicación de las estaciones del monitoreo de Nivel 1 (SJ01, SJ02, SJ03, SJ04) en amarillo y de Nivel 2 (SJ05) en rojo.

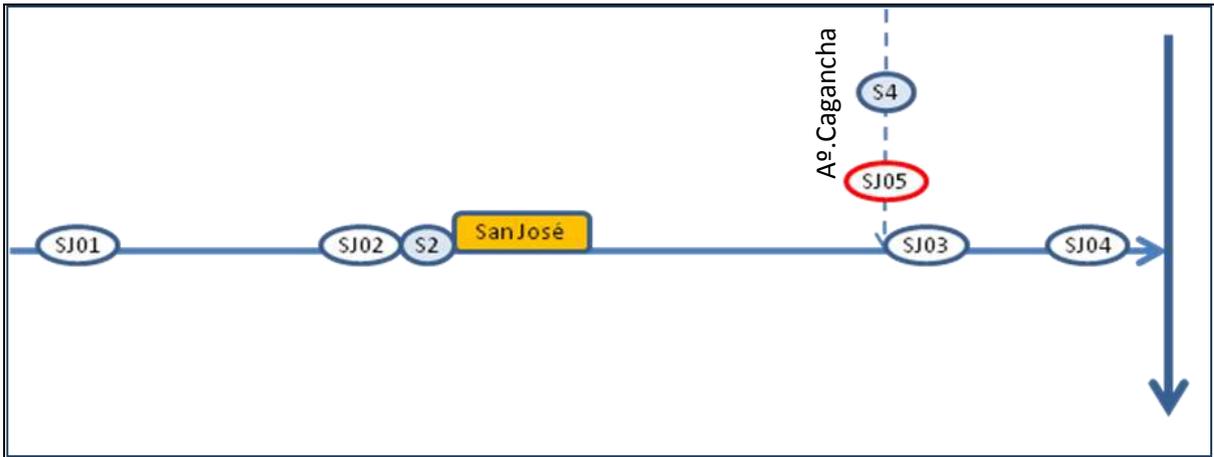
Figura 35. Esquema con la ubicación de las estaciones de monitoreo en la subcuenca del río San José indicando las correspondientes al nivel 1 (cauce principal) y el nivel 2 (arroyo Cagancha como receptor de vertidos industriales). Se distinguen las estaciones del Programa JICA-DINAMA (S2 y S4; no consideradas en este informe) y del Rediseño DINAMA (SJ01 a SJ05).

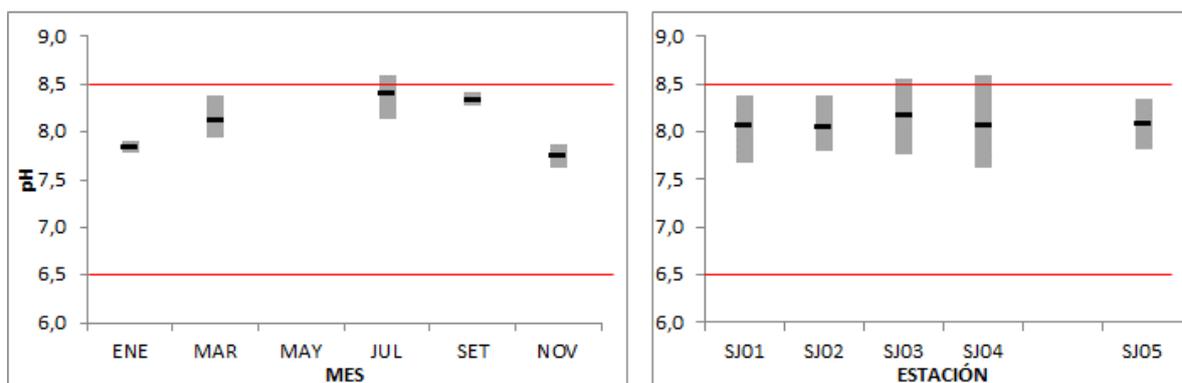
Figura 38: Variación temporal (izquierda) y espacial (derecha) del pH en el río San José durante 2015. La línea roja indica el valor superior del estándar para el pH establecido en la legislación (6.5 – 8.5) para aguas naturales (Clase 3).

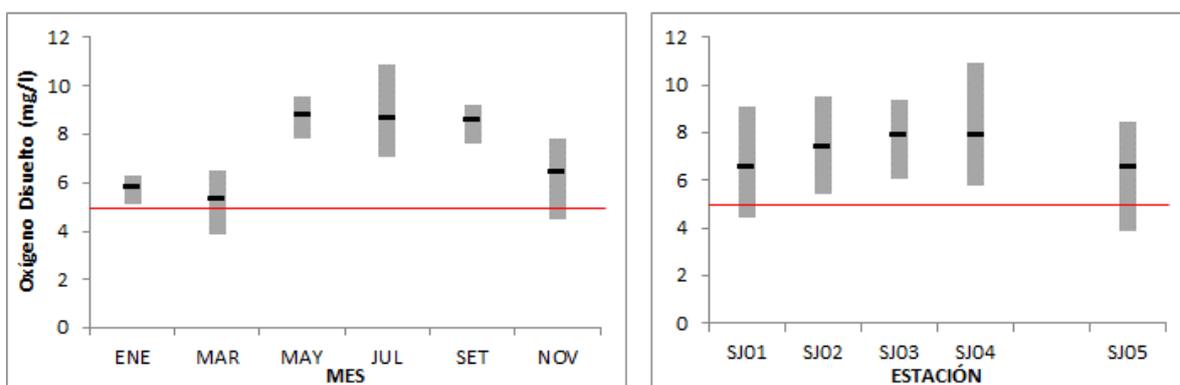
Figura 39: Variación temporal (izquierda) y espacial (derecha) del oxígeno disuelto en el río San José durante 2015. La línea roja indica el valor del estándar para el pH establecido en la legislación (> 5 mg/l) para aguas naturales (Clase 3).

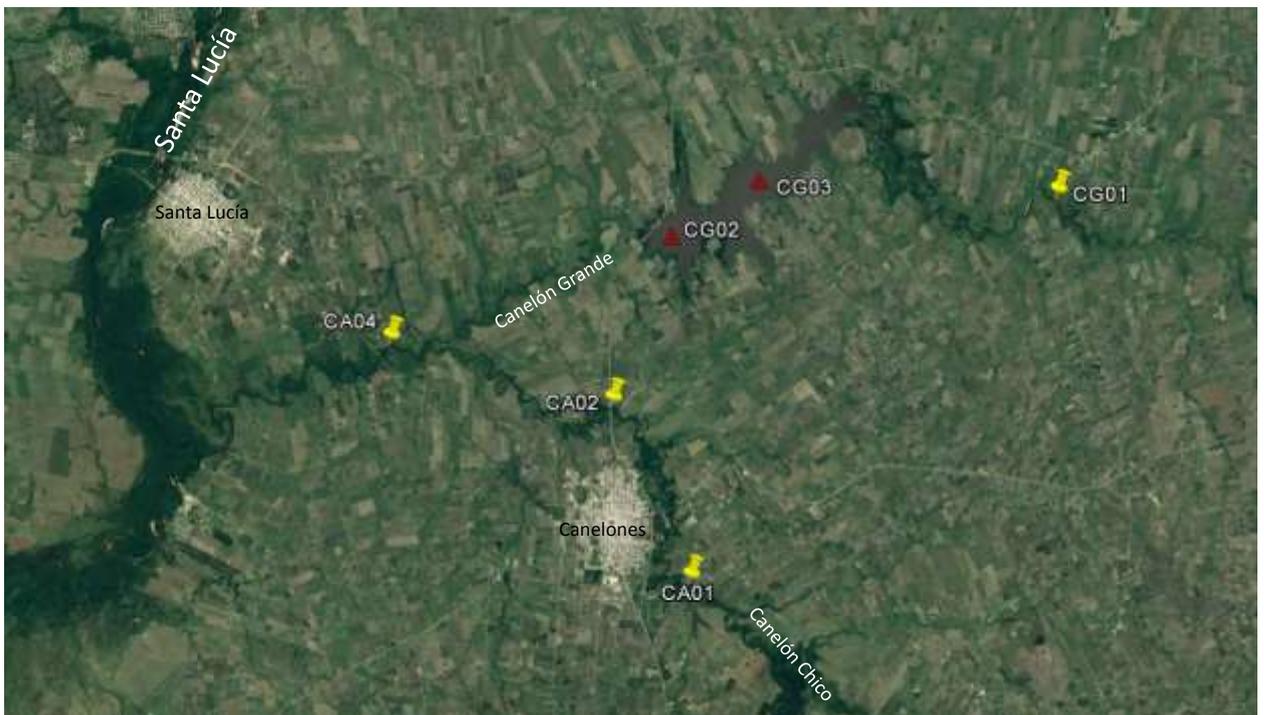
Figura 451. Subcuenca del sistema Arroyos Canelón Grande y Canelón Chico. Se indica la ubicación de las estaciones del monitoreo de Nivel 1 en el cauce central (CA01, CA02, CA04 y CG01) y de Nivel 3 en el cuerpo del embalse (CG02 y CG03) en triángulo rojo.

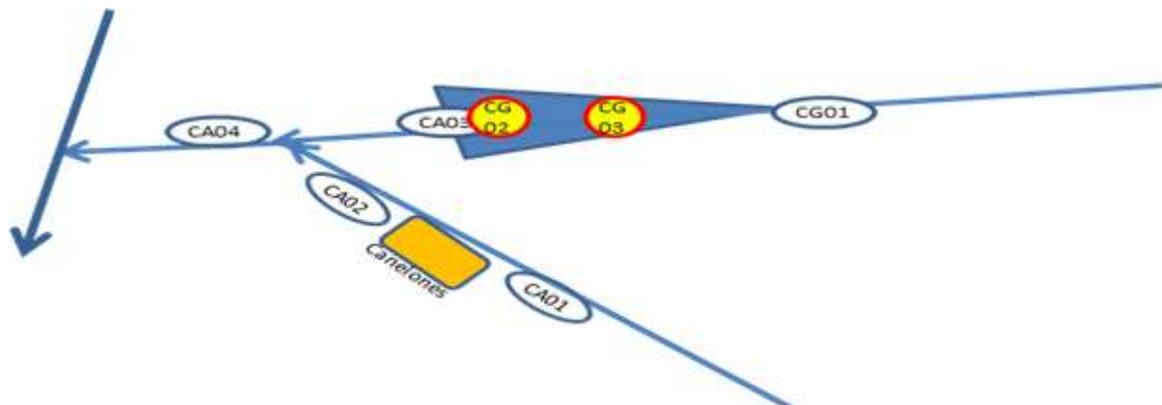
Figura 46. Esquema con la ubicación de las estaciones de monitoreo en la subcuenca de los Arroyos Canelón Grande y Chico indicando las correspondientes al nivel 1 (cauce principal) y el nivel 3 (embalse).

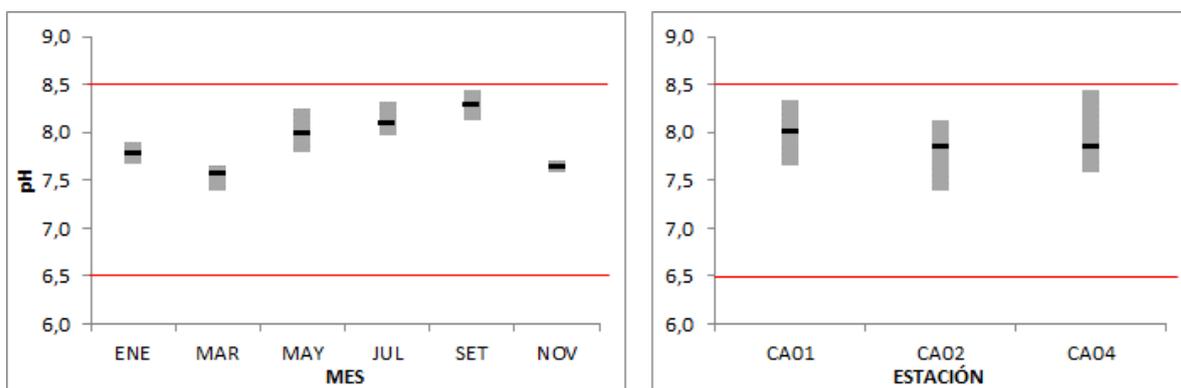
Figura 52: Variación temporal (izquierda) y espacial (derecha) del pH en el Ao. Canelón Chico durante 2015. La línea roja marca el valor superior del estándar fijado en el decreto 253.

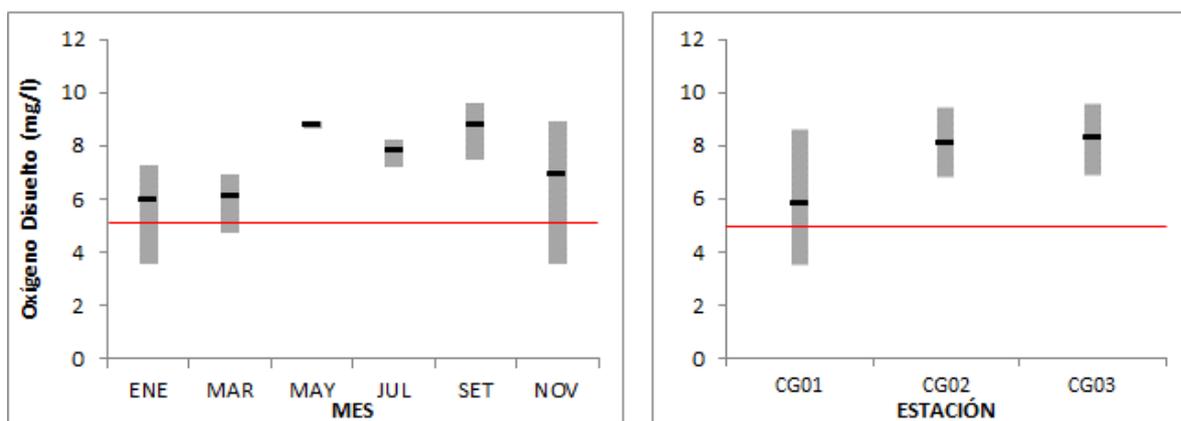
Figura 53: Variación temporal (izquierda) y espacial (derecha) del oxígeno disuelto en el Ao. Canelón Grande durante 2015. La línea roja marca el valor estándar fijado en el decreto 253.

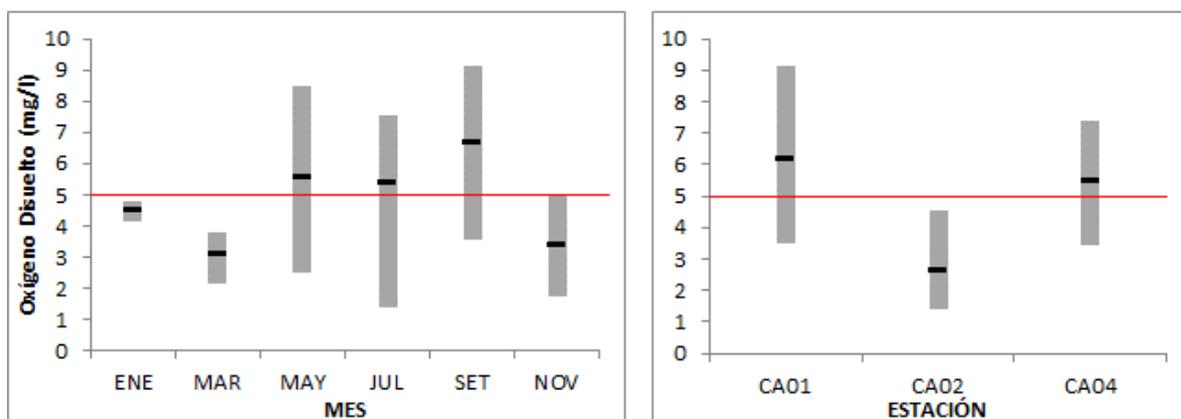
Figura 54: Variación temporal (izquierda) y espacial (derecha) del oxígeno disuelto en el Ao. Canelón Chico durante 2015. La línea roja marca el valor estándar fijado en el decreto 253.

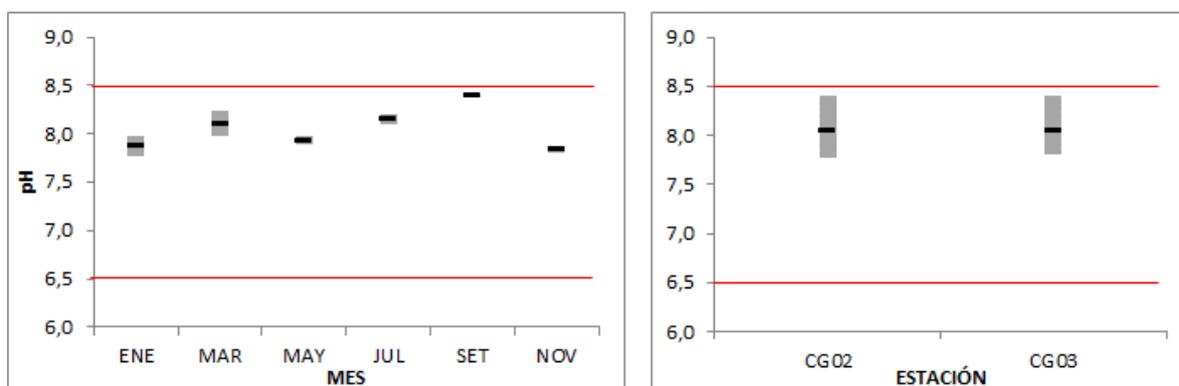
Figura 66: Variación temporal (izquierda) y espacial (derecha) del pH en el embalse del Canelón durante 2015. La línea roja marca el nivel superior de concentración permitido en el decreto 253.

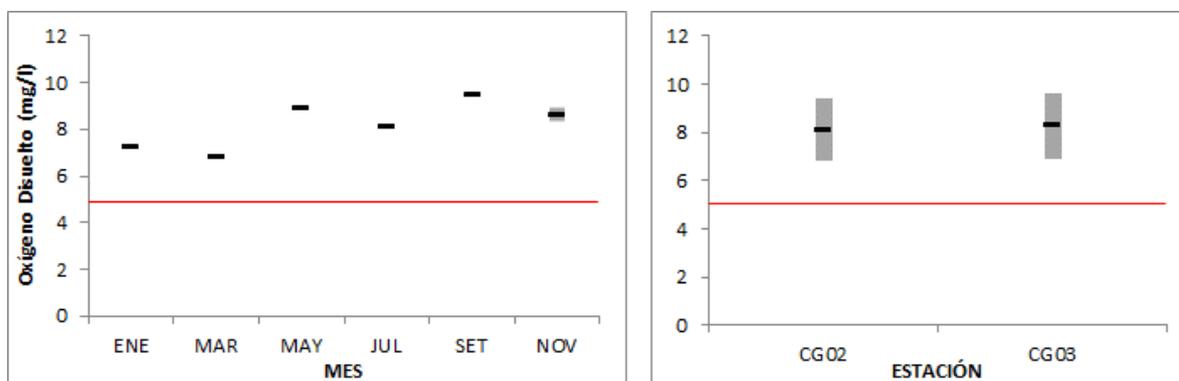
Figura 67: Variación temporal (izquierda) y espacial (derecha) del oxígeno disuelto en el embalse del Canelón durante 2015. La línea roja marca el valor estándar fijado en el decreto 253.

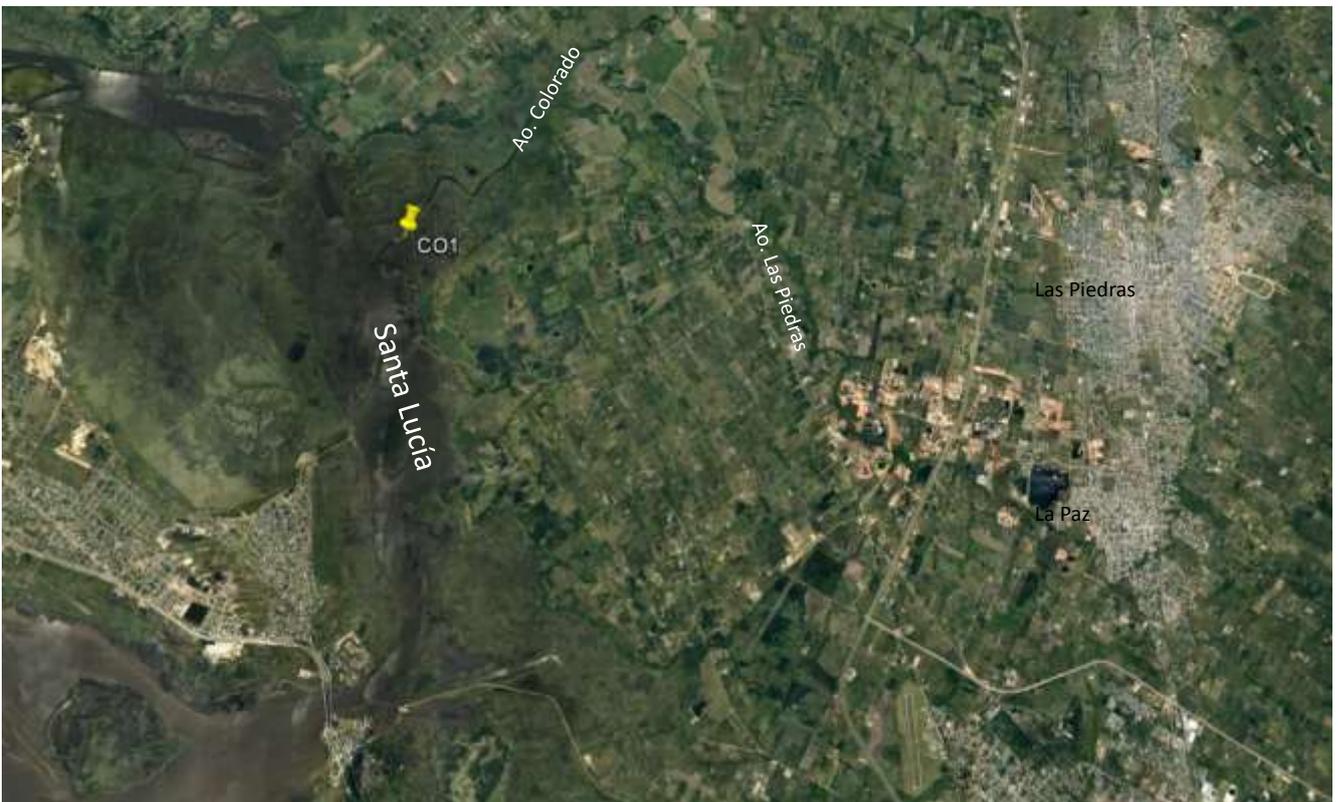
Figura 73: Ubicación de la estación de monitoreo en la subcuenca del A^o Colorado.
