MVOTMA

Monitoreo de Calidad del Agua Cuenca Río Santa Lucía

Informe 2015

Mayo 2017

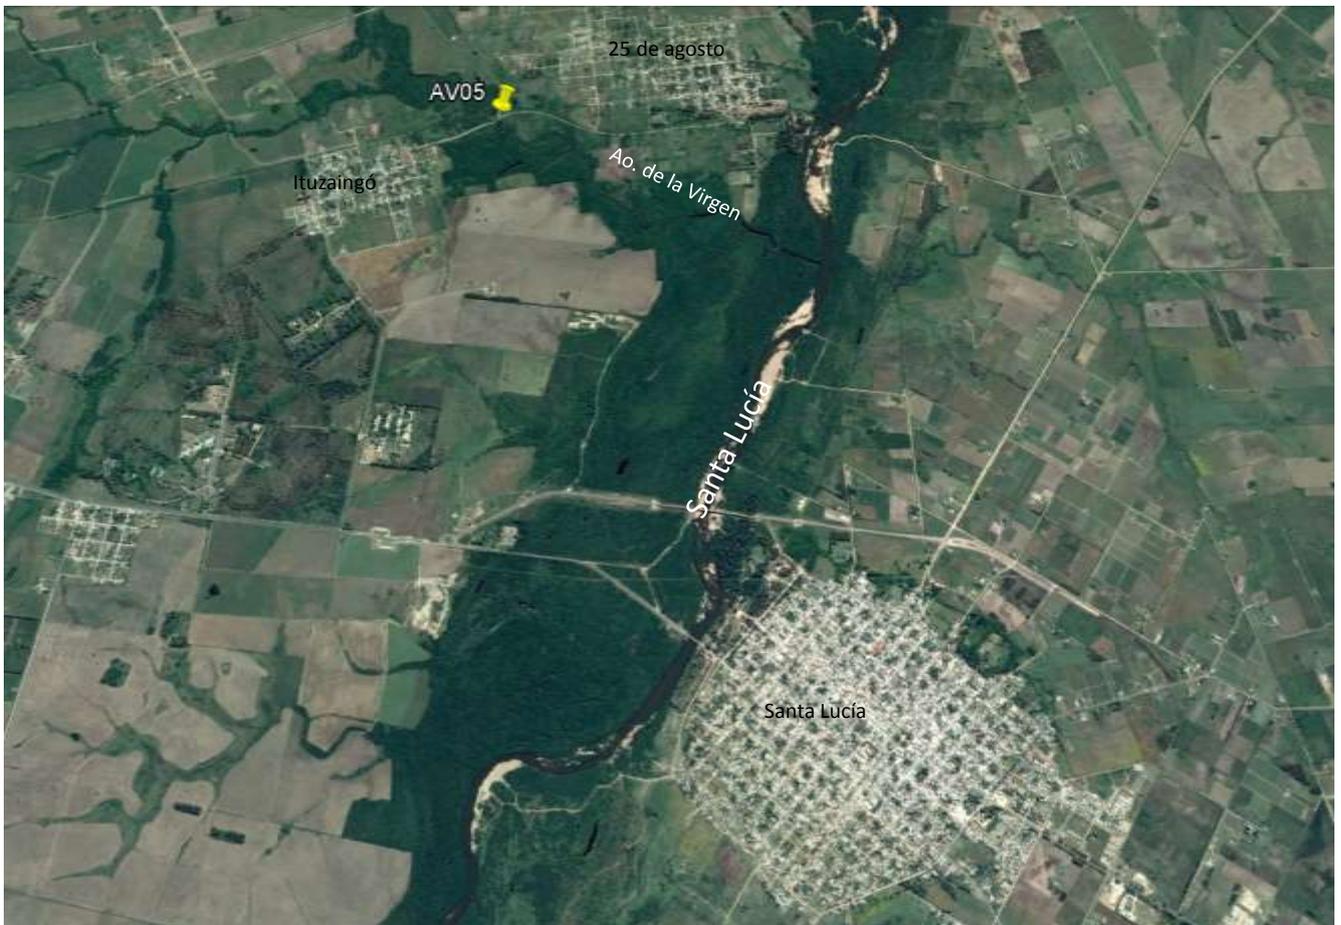
Figura 84: Ubicación de la estación de monitoreo en la subcuenca del A° de la Virgen

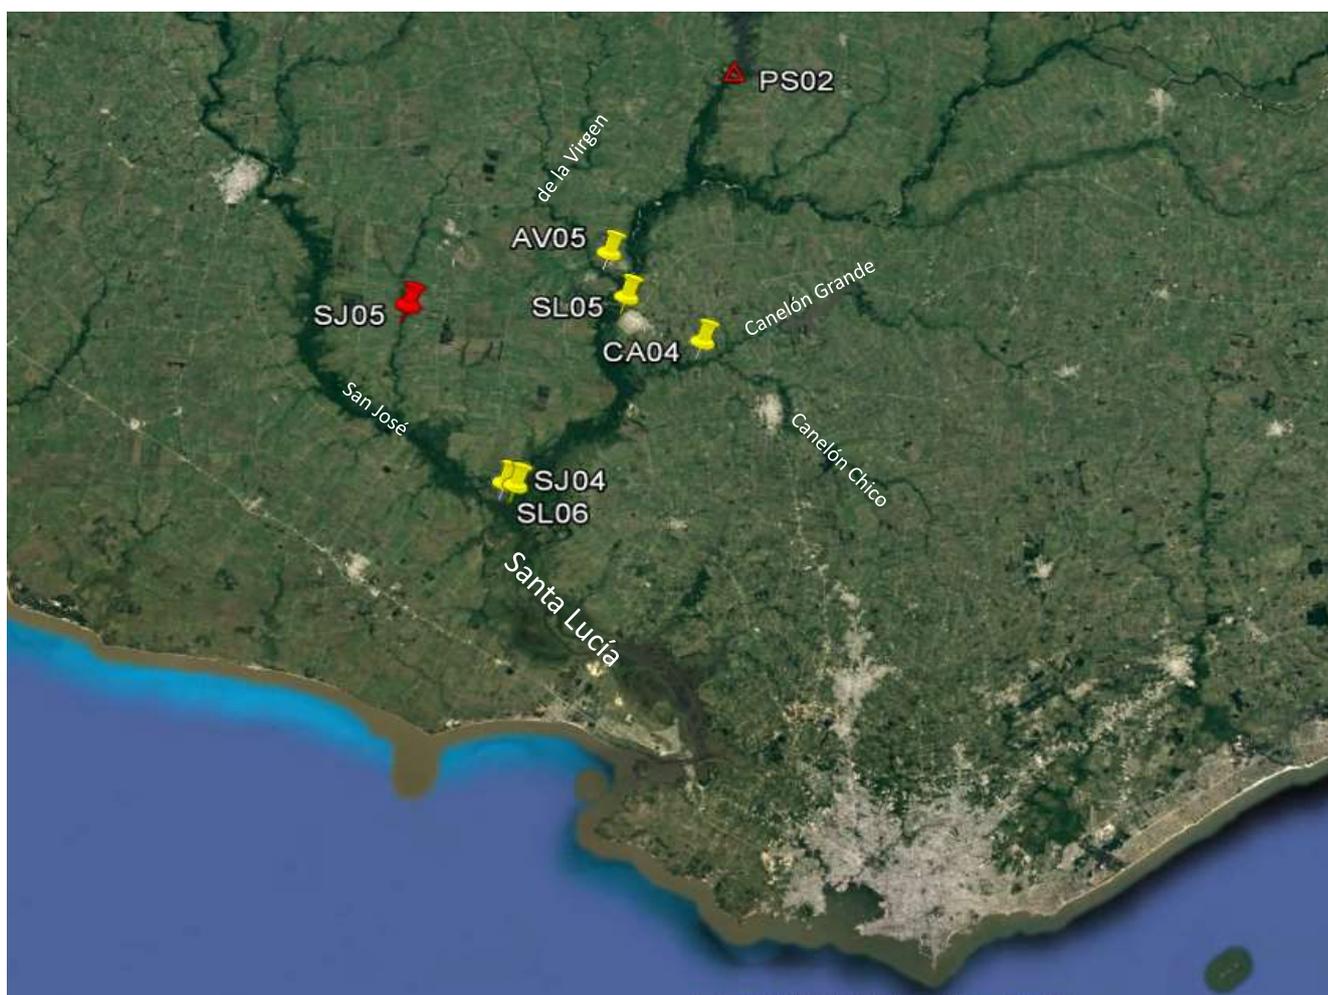
Figura 94. Ubicación de las estaciones de monitoreo de agroquímicos y AOX en cursos de agua de la cuenca del Santa Lucía.

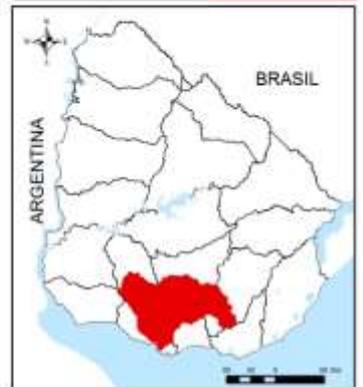
Fecha: 09/05/2017	Proyeccion: UTM 21S	Lamina: 1 I.Q.A
Escala: 1:1.000.000	Datum: WGS_1984

IQA: Índice de Calidad de Agua. Define la aptitud del cuerpo de agua respecto a los usos prioritarios (consumo, riego, etc).

Rangos	IQA
91-100	excelente
71-90	Buena
51-70	Media
26-50	Mala
0-25	Muy mala

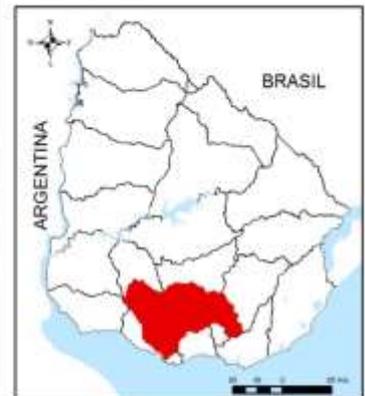
Fecha: 09/05/2017	Proyección: UTM 21S	Lamina: 1
Escala: 1:1.000.000	Datum: WGS_1984	I.C.A.

ICA: Índice de Calidad de Agua. Define la aptitud del cuerpo de agua respecto a los usos prioritarios (consumo, riego, etc).

Valoración	Rango	Escala cromática
BUENA	>75	
REGULAR	>50 <75	
MALA	>25 <50	
MUY MALA	<25

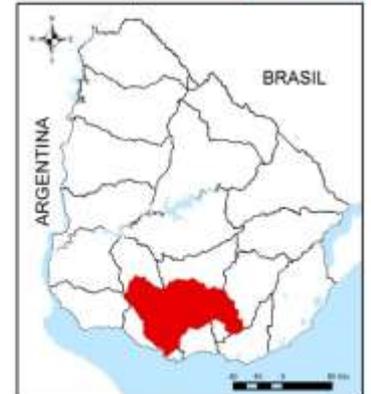
Fecha: 10/05/2017	Proyección: UTM 21S	Lamina: 1 I.E.T
Escala: 1:1.000.000	Datum: WGS_1984

IET: Índice de estado Trófico. Clasifica los cuerpos de agua en diferentes grados de trofia (enriquecimientos de nutrientes)

Nivel trófico	Fósforo total (mg/L)	IET
Ultraoligotrófica	≤ 0,03	≤ 47
Oligotrófica	0,03 < PT ≤ 0,035	47 < IET ≤ 52
Mesotrófica	0,035 < PT ≤ 0,137	52 < IET ≤ 56
Eutrófica	0,137 < PT ≤ 0,296	56 < IET ≤ 63
Supereutrófica	0,296 < PT ≤ 0,640	63 < IET ≤ 67
Hiperestrófica	> 0,640	> 67
