MONITOREO Y EVALUACIÓN DE CALIDAD DE AGUA
Río Santa Lucía
Resultados del rediseño del programa (período 2011)
División de Evaluación de la Calidad Ambiental

Monitoreo de Calidad de Agua del Río Santa Lucía. Resultados del rediseño del programa (período 2011)

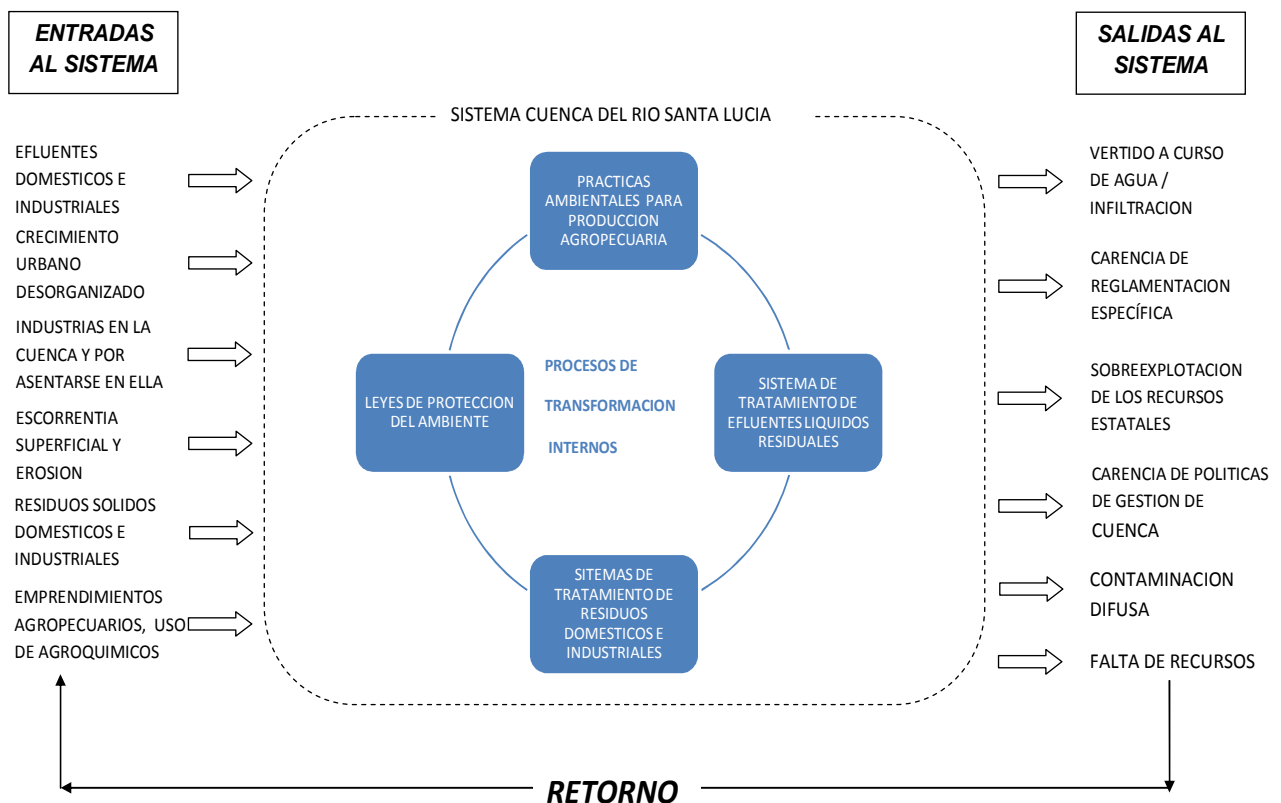
Esquema 1. Descripción del funcionamiento de la Cuenca del Río Santa Lucía destacando las presiones ambientales (entradas al sistema) que afectan los procesos internos y que determinan las características ambientales (salidas del sistema) de la cuenca. Tomado de DINAMA-JICA, 2009.

El Río Santa Lucía y sus afluentes, constituyen uno de los sistemas fluviales más importantes del país. Entre otras características, es la fuente de agua potable para casi la mitad de la población nacional, incluyendo al área metropolitana de Montevideo y ciudades próximas; además de ser una fuente de agua de riego para la zona de actividad agroindustrial más intensa del país. El sistema del Río Santa Lucía se ve afectado por una serie de factores que constituyen "entradas" que impactan al sistema y determinan procesos de transformación que ocurren tanto en el territorio como en los cursos de agua. Las "salidas" constituyen los efectos visibles resultantes del proceso anterior y que a su vez, también mantienen el ciclo que determina las características de la cuenca del Río Santa Lucía (esquema 1).

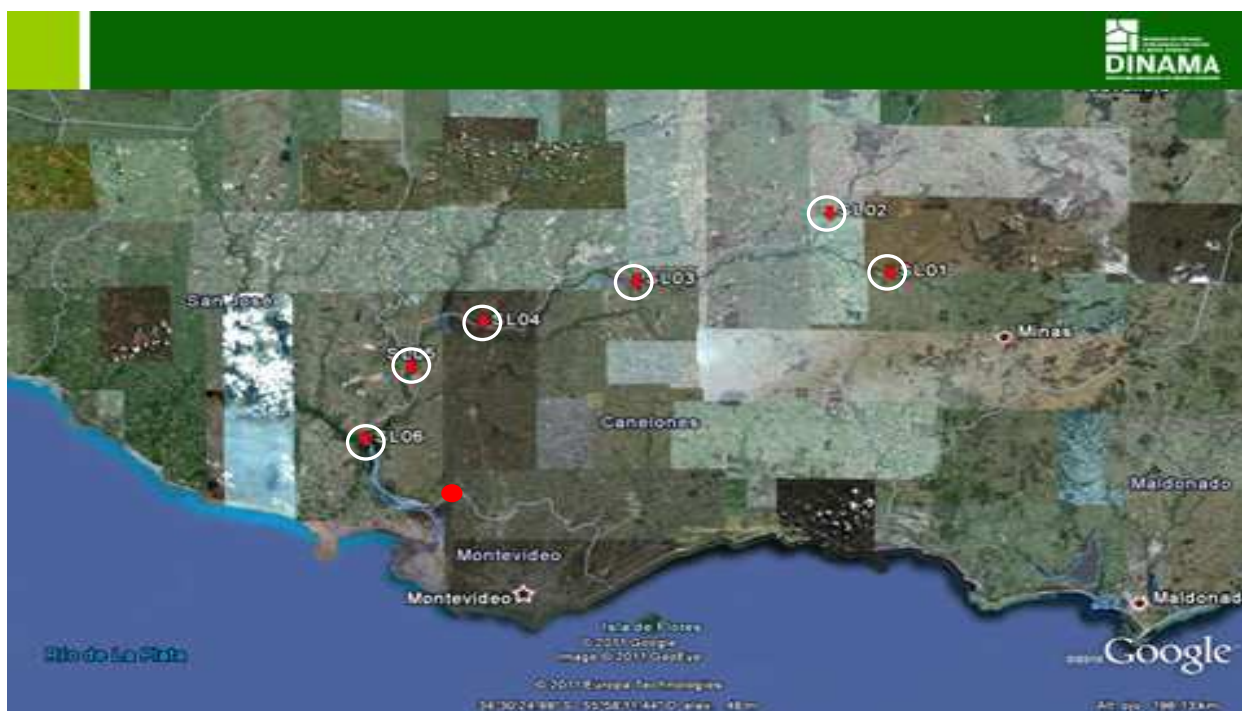
Figura 2. Subcuenca del Río Santa Lucía indicando la ubicación de las estaciones de muestreo de Nivel 1 del rediseño (círculos blancos) y Nivel 2 (círculo rojo).

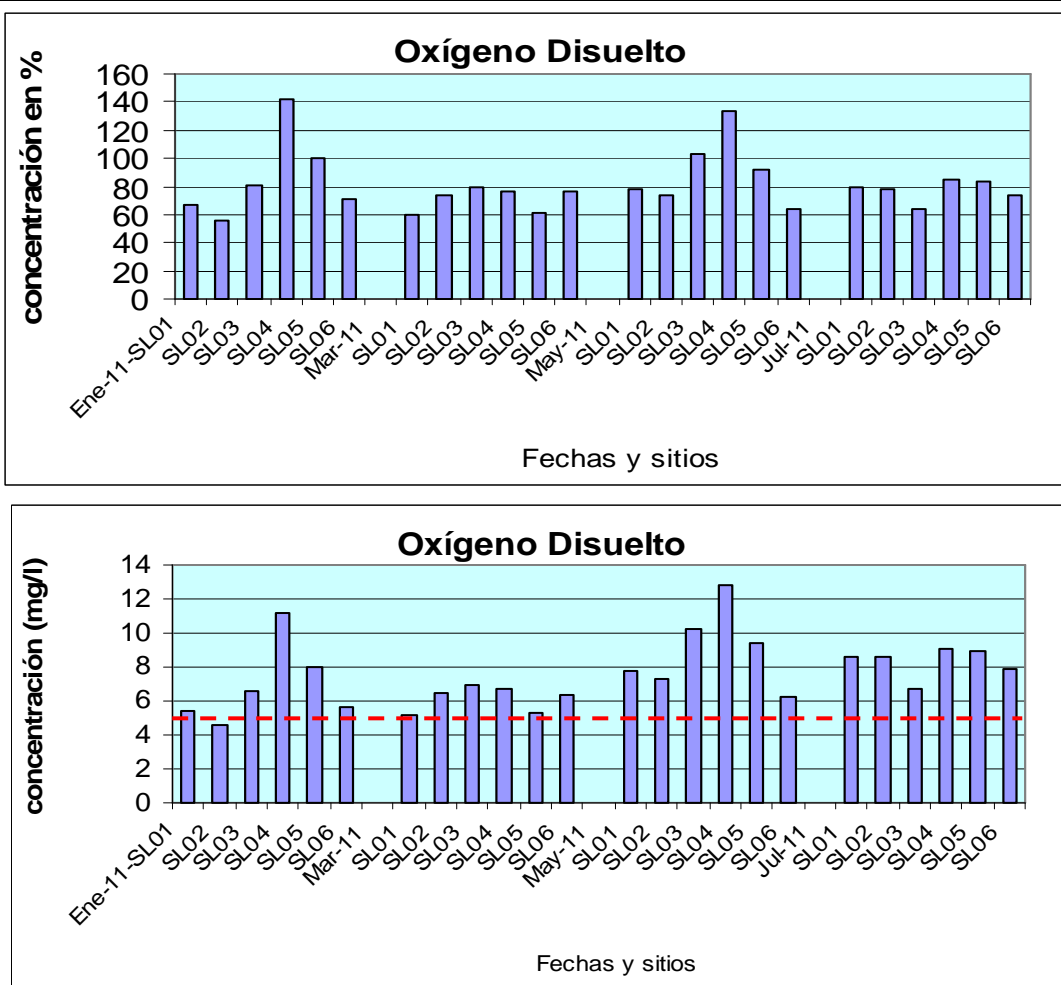
Figura 5. Variación espacial y temporal de la concentración de oxígeno disuelto en el agua medida como porcentaje (%) y valor absoluto (mg O₂/l). La línea punteada indica el valor estándar establecido en la legislación para aguas naturales

La **concentración de Oxígeno** en el agua, medida en porcentaje (%) y como valor absoluto (mgO_2/l), presentó variaciones importantes entre estaciones y entre los períodos de muestreo (figura 5). En enero, debido a la alta temperatura del agua se esperaría una menor concentración de oxígeno. Esto ocurrió en casi todas las estaciones, con concentraciones próximas al valor límite de calidad establecido en el Decreto 253/79: 5 $\text{mg O}_2/\text{l}$. Pero se destacan los altos valores de OD registrados en las estaciones SL04 y SL05, que podrían asociarse a la presencia de algas epífitas (adheridas a un sustrato) que producen localmente una alta concentración de oxígeno como producto residual de la fotosíntesis durante el día. También en mayo, la concentración de oxígeno en dichas estaciones fue mayor y podría tener relación con la permanencia de las algas epífitas o con alta tasa de difusión desde la atmósfera al agua. Son hipótesis que requieren estudios para verificar las causas del incremento del OD en estas condiciones. Los niveles más altos de este parámetro en los meses fríos, son esperables de acuerdo a la relación inversa entre temperatura y concentración de oxígeno en el agua.

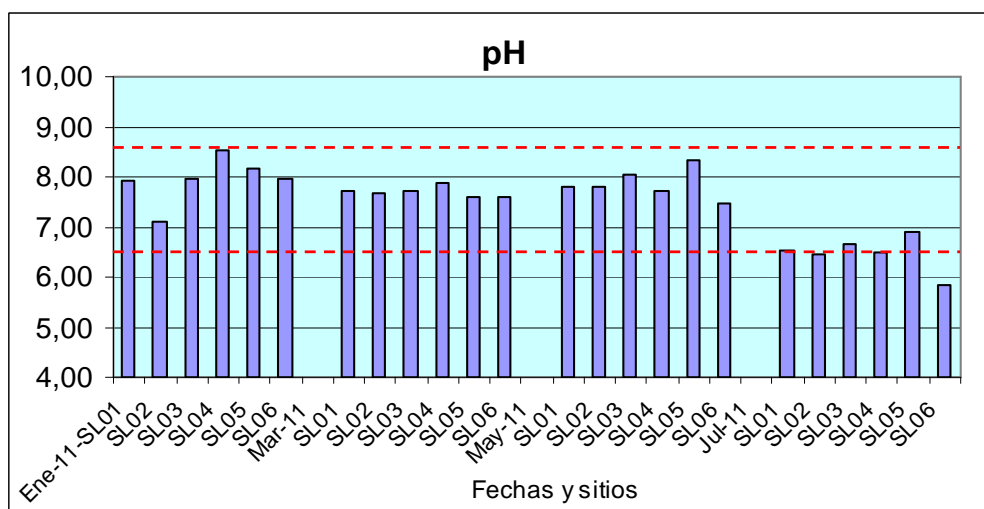
Figura 7. Variación espacial y temporal del pH en el Río Santa Lucía. Las líneas punteadas indican el rango de pH establecido en la legislación para aguas naturales.

El **pH** del Río Santa Lucía registró una variación entre 5,8 y 8,5. Los valores más altos se registraron en enero y mayo. Los más bajos, sensiblemente menores, en julio, cuando el pH presentó valores por debajo del valor estándar mínimo de calidad que establece el Decreto: 6,5. En este mes, las observaciones de campo indicaron lluvias abundantes durante el muestreo. En los demás muestreos, el pH se mantuvo en el rango aceptable para aguas naturales (figura 7).

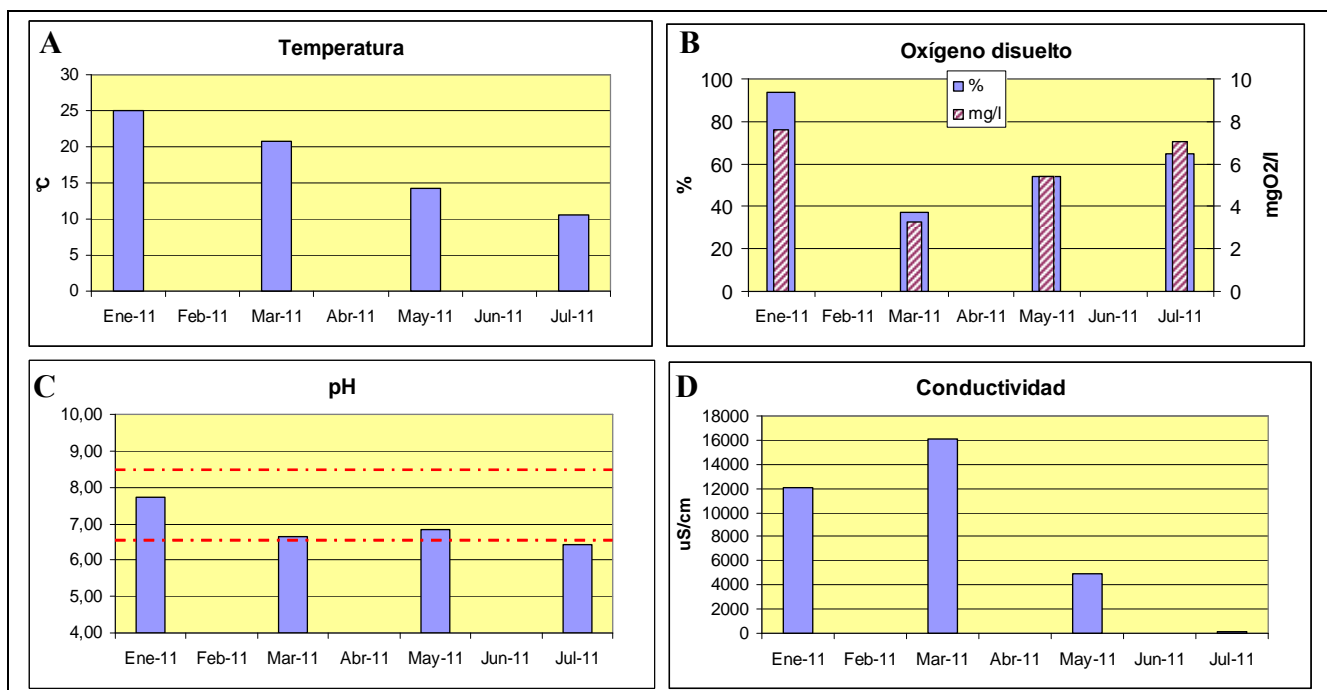
Figura 11. Variación temporal de (A) la Temperatura (°C), (B) concentración de oxígeno (en % y mgO₂/l), (C) pH y (D) conductividad (µS/cm) del agua del Arroyo Colorado próximo a la desembocadura en el Río Santa Lucía.

Para esta subcuenca se estableció como punto de monitoreo de Nivel 2 la estación CO01 próximo a la desembocadura del Arroyo Colorado en el Río Santa Lucía (ver ubicación en las figuras 2 y 3). El Arroyo Colorado recibe aportes desde una zona altamente poblada y con actividad agro-industrial, por lo cual está sometido a intensas presiones que comprometen su calidad y la vida de la biota. Las temperatura del agua (figura 11-A) en esta estación presentó el mismo comportamiento que en el resto del sistema con máximos en enero (25°C) y mínimos en julio (10,6°C). La menor concentración de oxígeno se registró en marzo (3,3 mg/l y 37%), siendo inferior al límite de 5 mg/l que establece el decreto como estándar de calidad para aguas naturales (figura 11-B). Mientras que fue máxima en enero (7,6 mg/l y casi 96%), contrario a lo esperable de acuerdo con la época del año. Sin embargo, en ambientes eutrofizados (con altos niveles de nutrientes) podría esperarse alta concentración de oxígeno durante el día debido a intensa actividad fotosintética de plantas acuáticas o microalgas, con crecimiento explosivo (o floración algal), principalmente en verano. No hay datos de clorofila simultáneos ni registros de campo que puedan acompañar esta hipótesis. El pH del agua presentó un rango entre 6,4 y 7,7 (figura 11-C) generalmente próximo al límite inferior del estándar (6,5). Enero presentó el mayor pH y julio el menor. La conductividad del agua fue alta para un sistema de agua dulce, con valores que alcanzaron los 18000 $\mu\text{S}/\text{cm}$ en marzo (figura 11-D). El mínimo fue 151 $\mu\text{S}/\text{cm}$ y se registró en julio. Esta variable está determinada por las características geológicas del suelo de la cuenca, por los aportes puntuales domésticos o industriales con altos contenidos de iones disueltos, por aportes difusos desde la cuenca o por el ingreso de agua desde el Río de la Plata y sus efectos en el sitio de muestreo, debido a la proximidad de esta estación con la desembocadura del Río Santa Lucía. La salinidad en la estación CO01 mostró un comportamiento igual a la conductividad (figura 12), indicando alta correlación entre ambos parámetros.

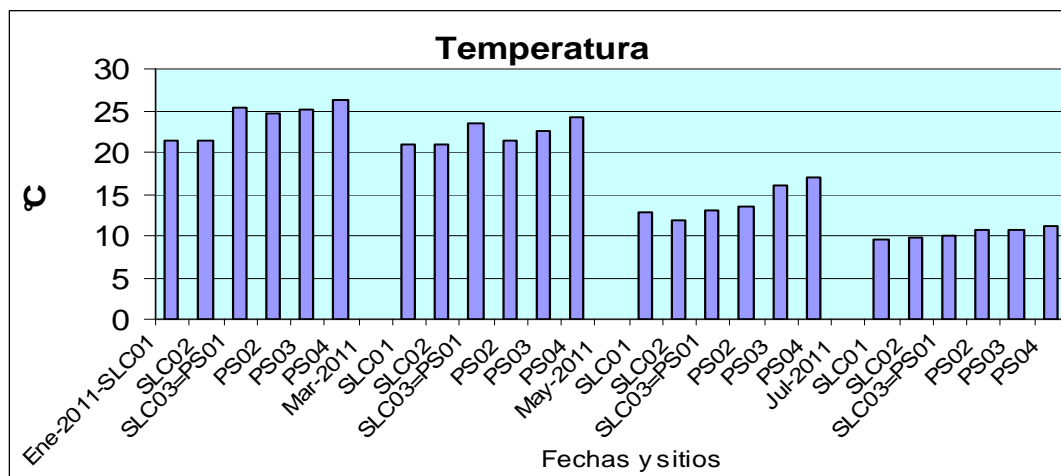
Figura 15. Variación espacial y temporal de la temperatura del agua en el Río Santa Lucía Chico (estaciones SLC01-02-03) y embalse Paso Severino (estaciones PS01-02-03-04)

La **Temperatura** del agua presentó variaciones de acuerdo a las fechas de muestreo y al ambiente, que se corresponde con los dos Niveles de monitoreo. Presentó un rango entre 26 °C en PS04 (monitoreo de Nivel 3) y 9.8 °C en SLC01 (monitoreo de Nivel 1)(figura 15). Los valores máximos se registraron en enero y en las estaciones del embalse, mientras que los mínimos se registraron en julio y en las estaciones fluviales. Julio fue el mes que presentó temperaturas más homogéneas entre los dos ambientes (fluvial y embalse).

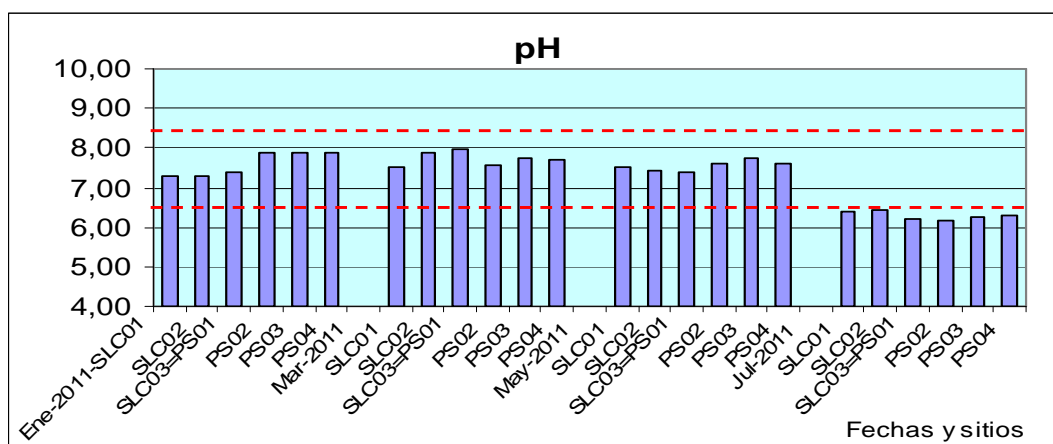
Figura 18. Variación espacial y temporal del pH en el Río Santa Lucía Chico (estaciones SLC01-02-03) y embalse Paso Severino (estaciones PS01-02-03-04). Las líneas punteadas indican el rango de pH establecido en la legislación para aguas naturales.

El **pH** del Río Santa Lucía Chico y del embalse Paso Severino registró una variación entre 6,1 y 7,9. En cada muestreo, se diferenciaron los pH del río respecto a los del embalse. Los valores más altos se registraron en enero y en el embalse. Los más bajos, en julio en todas las estaciones. También en este sistema el pH en julio estuvo por debajo del valor estándar de calidad que establece el Decreto: 6,5. En las otras fechas, se mantuvo en el rango aceptable para aguas naturales (figura 18).

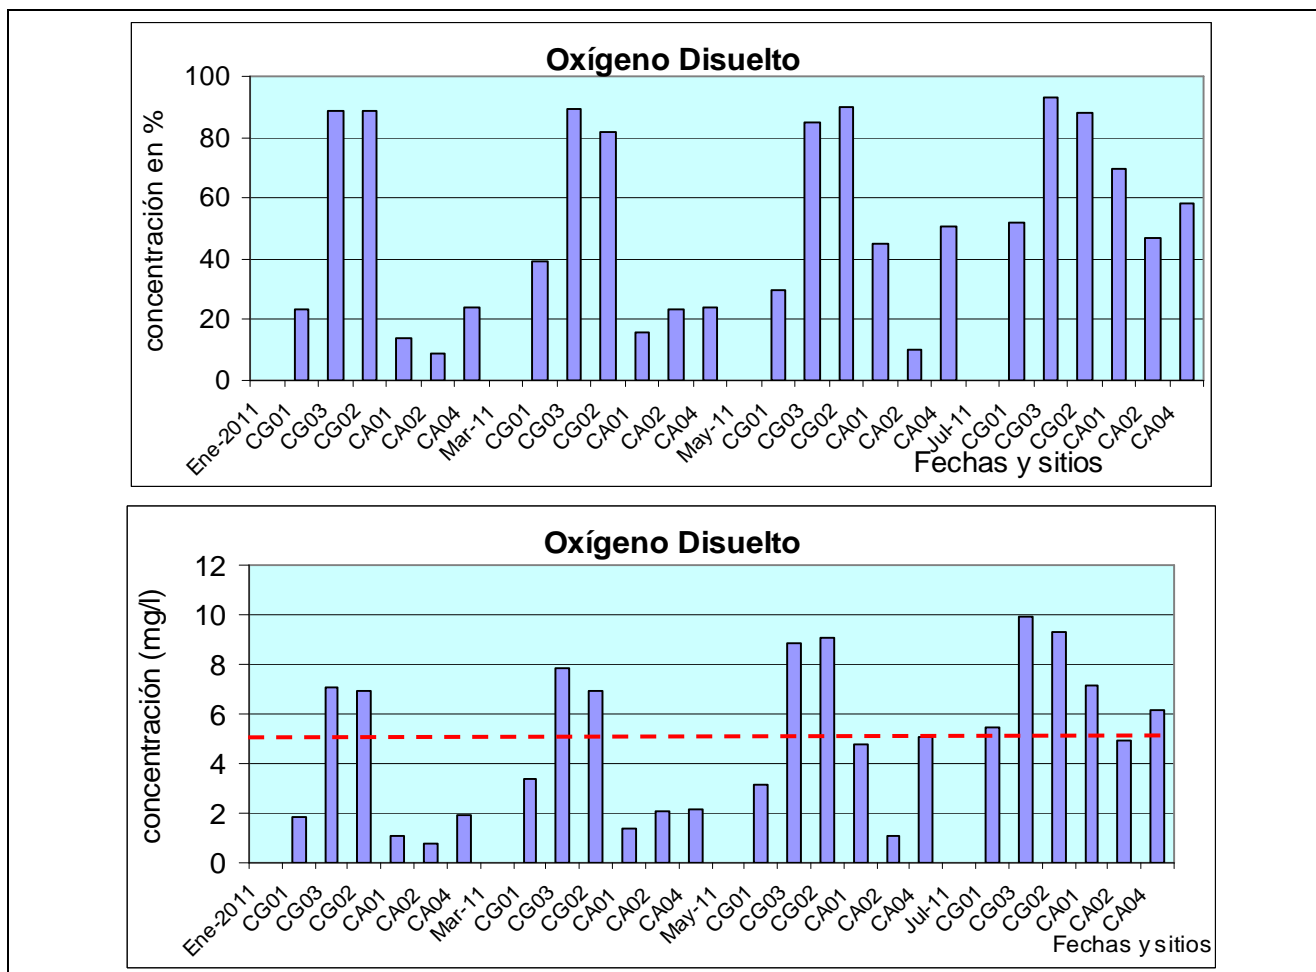
Figura 25. Variación espacial y temporal de la concentración de oxígeno disuelto en % y en mgO_2/l en el agua del Arroyo Canelones, Grande y Chico (estaciones CA01, CA02 y CA04) y embalse Canelón Grande (estaciones CG01, CG02 y CG03). La línea punteada indica el valor estándar establecido en la legislación para aguas naturales.

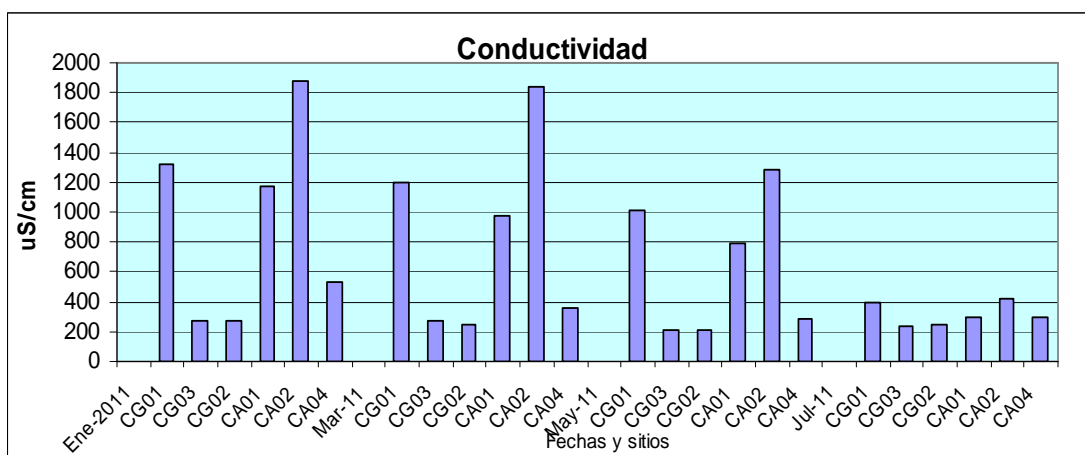
Figura 26. Variación espacial y temporal de la conductividad ($\mu\text{S}/\text{cm}$) del agua en el Arroyo Canelones, Grande y Chico (estaciones CA01, CA02 y CA04) y embalse Canelón Grande (estaciones CG01, CG02 y CG03).

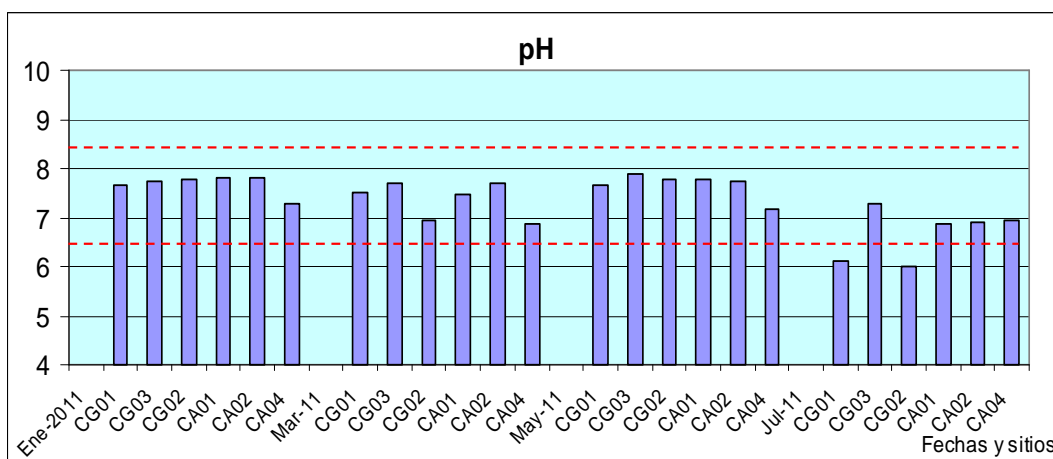
Figura 27. Variación espacial y temporal del pH en el Arroyo Canelones, Grande y Chico (estaciones CA01, CA02 y CA04) y embalse Canelón Grande (estaciones CG01, CG02 y CG03). Las líneas punteadas indican el rango de pH establecido en la legislación para aguas naturales.

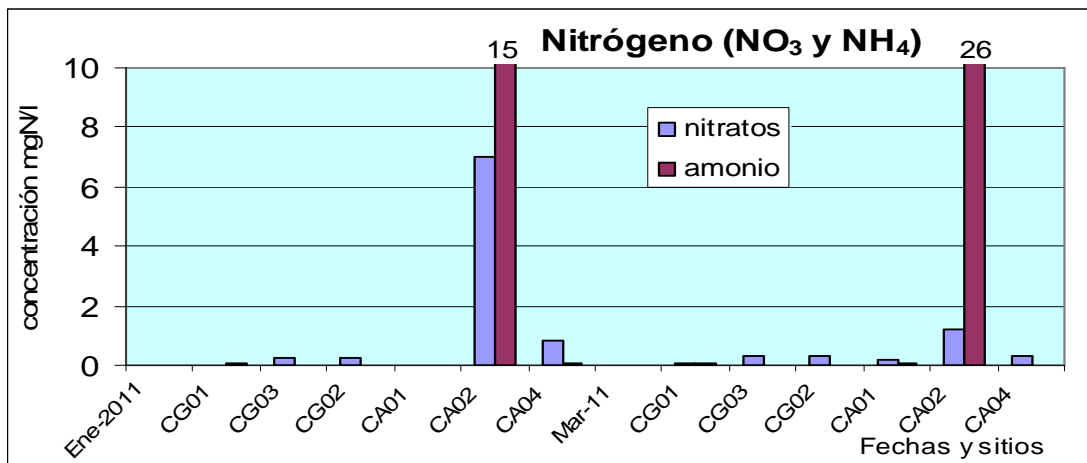
Figura 29. Variación espacial y temporal del Nitrógeno como nitrato (mgN-NO₃ /l) y amonio (mgN-NH₄/l) en el Arroyo Canelones, Grande y Chico (estaciones CA01, CA02 y CA04) y embalse Canelón Grande (estaciones CG01, CG02 y CG03).

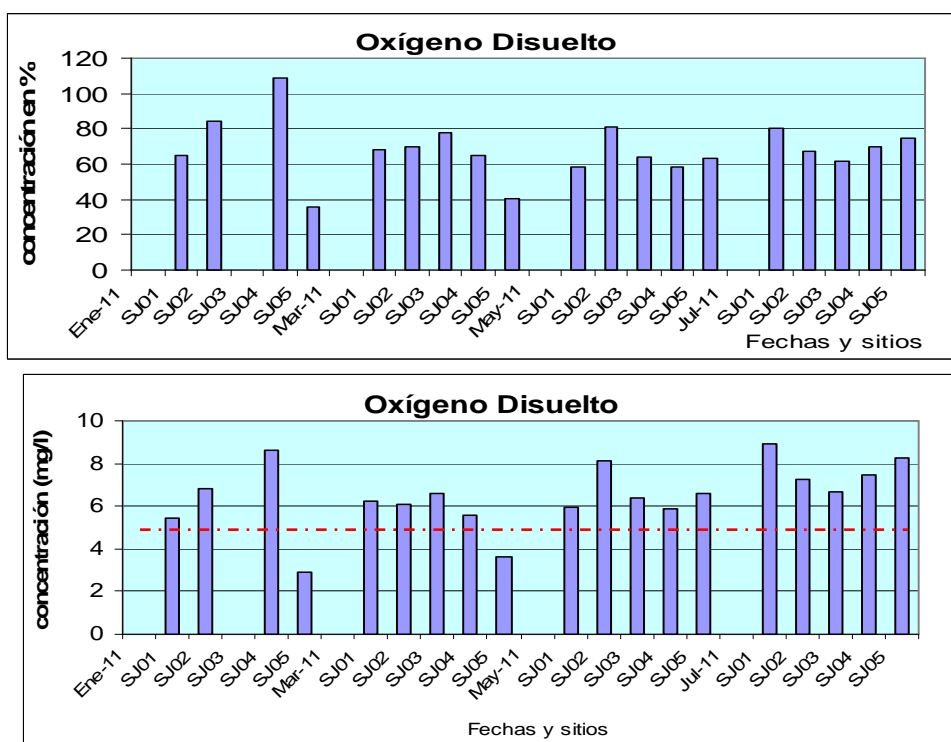
Figura 35. Variación espacial y temporal de la concentración de oxígeno disuelto en % y en mgO₂/l en el agua en el Río San José. La línea punteada indica el valor estándar establecido en la legislación para aguas naturales.
